第34回 東京外環トンネル施工等検討委員会

再発防止対策及び地域の安全・安心を高める取り組みを踏まえた工事の状況等について

＜大泉側本線（南行）シールドトンネル＞

令和8年3月30日

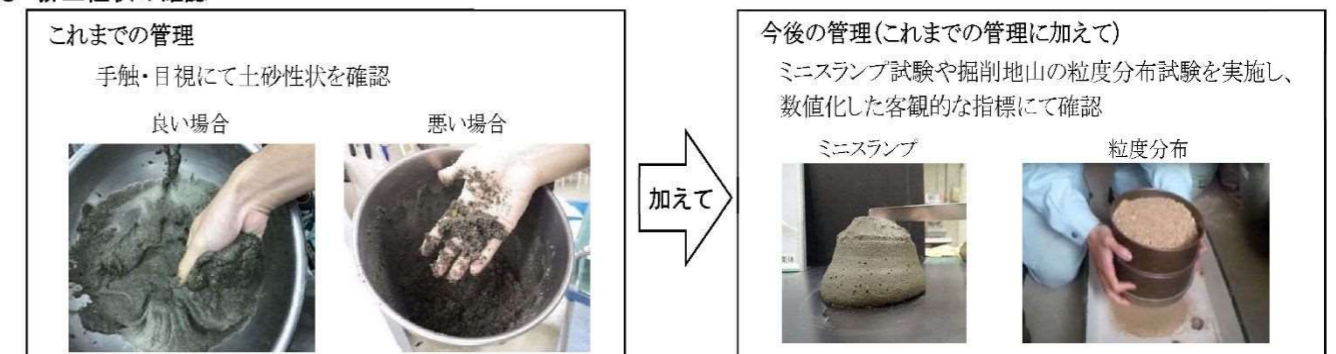
○ 排土性状の確認

シールド施工熟練者によりリアルタイムでベルトコンベア上の掘削土の性状を目視するとともに、2回/日の頻度で掘削土を採取し、手触、目視、ミニスランプ試験により排土性状の変化を確認した。

20リングに1回の頻度を基本として掘削土の粒度分布試験を実施し、塑性流動性の低下が懸念されるような粒度分布ではないことを確認した。

2860R	2880R	2900R	2920R
手触・目視	手触・目視	手触・目視	手触・目視

ミニスランプ:0.0cm	ミニスランプ:0.0cm	ミニスランプ:0.0cm	ミニスランプ:0.0cm

・砂礫土であるが、細粒分が十分に含まれることが確認された	・砂礫土であるが、細粒分が十分に含まれることが確認された	・砂礫土であるが、細粒分が十分に含まれることが確認された	・砂礫土であるが、細粒分が十分に含まれることが確認された

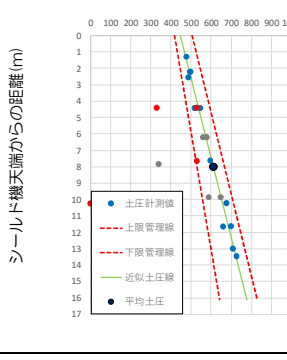
平日夜間・休日掘進停止から掘進再開までの間も施工データをリアルタイムで監視している。以下に長期間停止から掘進再開までのチャンバー内圧力勾配データの一例を示す。圧力勾配の直線性や傾きを確認しており、チャンバー内の土砂に分離・沈降の兆候は見られなかった。長期停止後の掘進再開時のカッター起動も円滑に行われた。

長期掘進停止・再開時 (25/10/22~25/12/04)	
掘進完了時 (停止)	2846R 掘進完了時 (停止) 土圧分布 (2025/10/22 16:45)

※掘進停止中は上限管理値を設定していない
掘進中	2847R 掘進中 土圧分布 (2025/12/04 12:53)

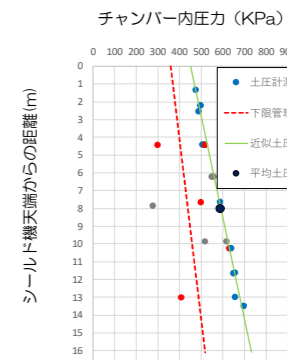
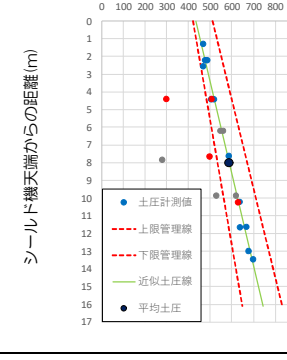
休日前後停止・再開時 (26/01/16~26/01/19)	
掘進完了時 (停止)	2920R 掘進完了時 (停止) 土圧分布 (2026/01/16 15:27)

※掘進停止中は上限管理値を設定していない
掘進中	2921R 掘進中 土圧分布 (2026/01/19 09:34)

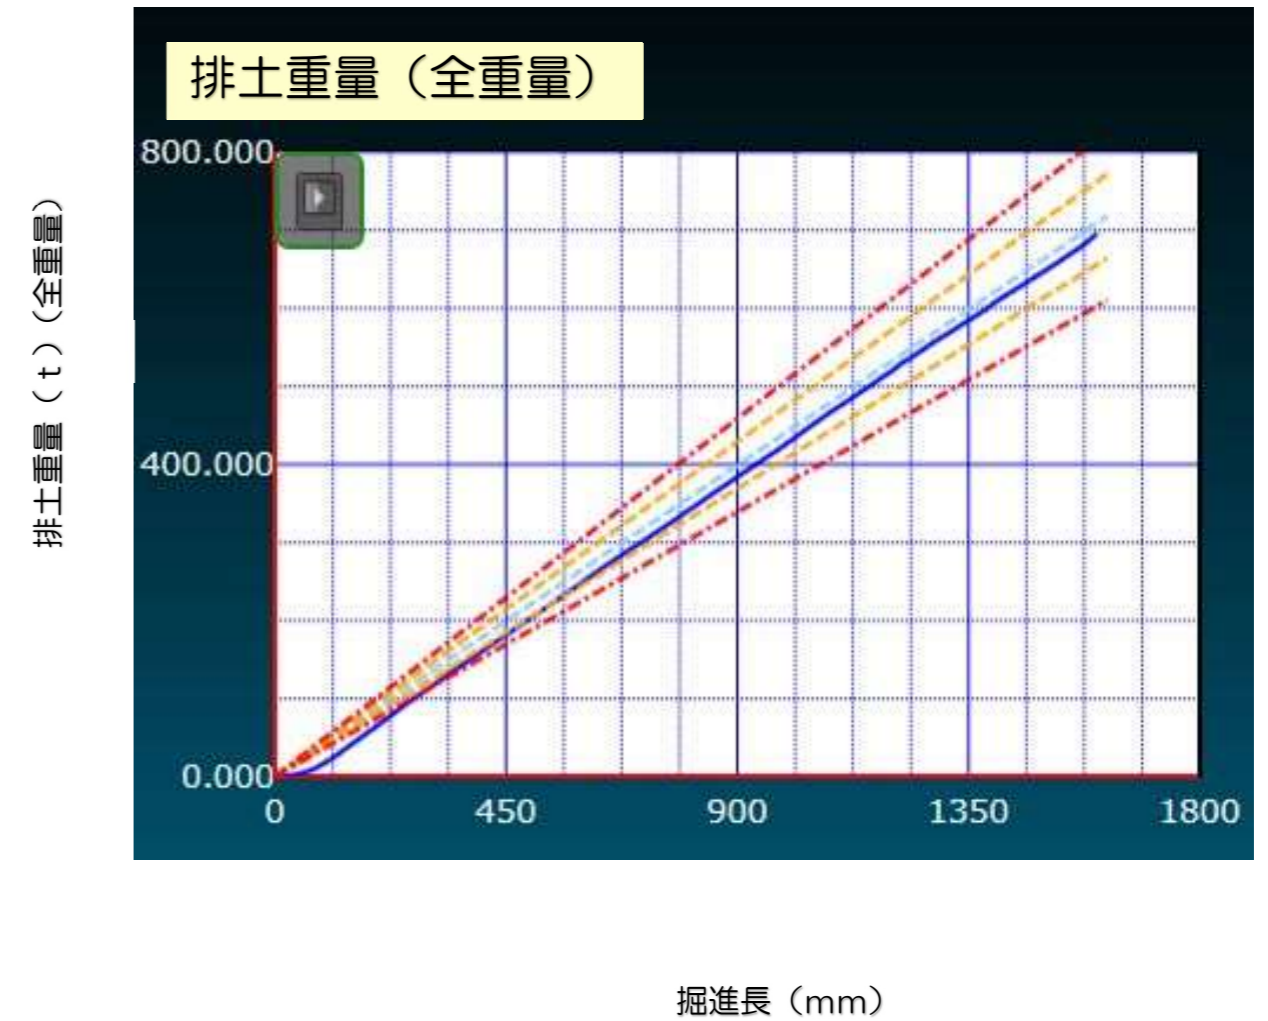
排土重量モニタリング（2921R）

ベルトスケールで計測した排土重量を掘進管理システムの監視モニターでリアルタイムに監視した。

- 排土重量
- - 前 20R 平均
- - 1 次管理値 (上限) +7.5%
- - 1 次管理値 (下限) -7.5%
- - 2 次管理値 (上限) +15.0%
- - 2 次管理値 (下限) -15.0%

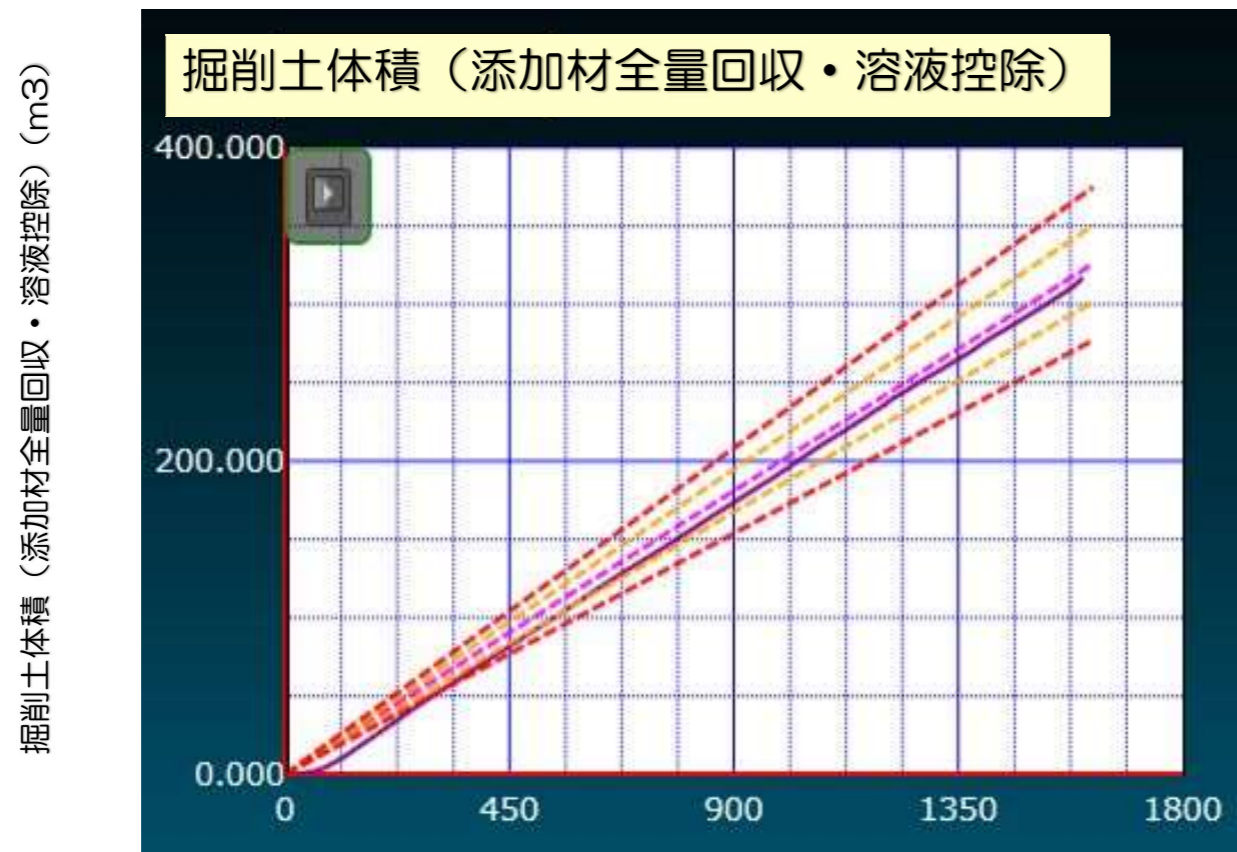
掘削土体積モニタリング（2921R）

ベルトスケールで計測した排土重量から単位体積重量を用いて算出した掘削土体積を掘進管理システムの監視モニターでリアルタイムに監視した。

- 掘削土体積
- - 前 20R 平均
- - 1 次管理値 (上限) +7.5%
- - 1 次管理値 (下限) -7.5%
- - 2 次管理値 (上限) +15.0%
- - 2 次管理値 (下限) -15.0%

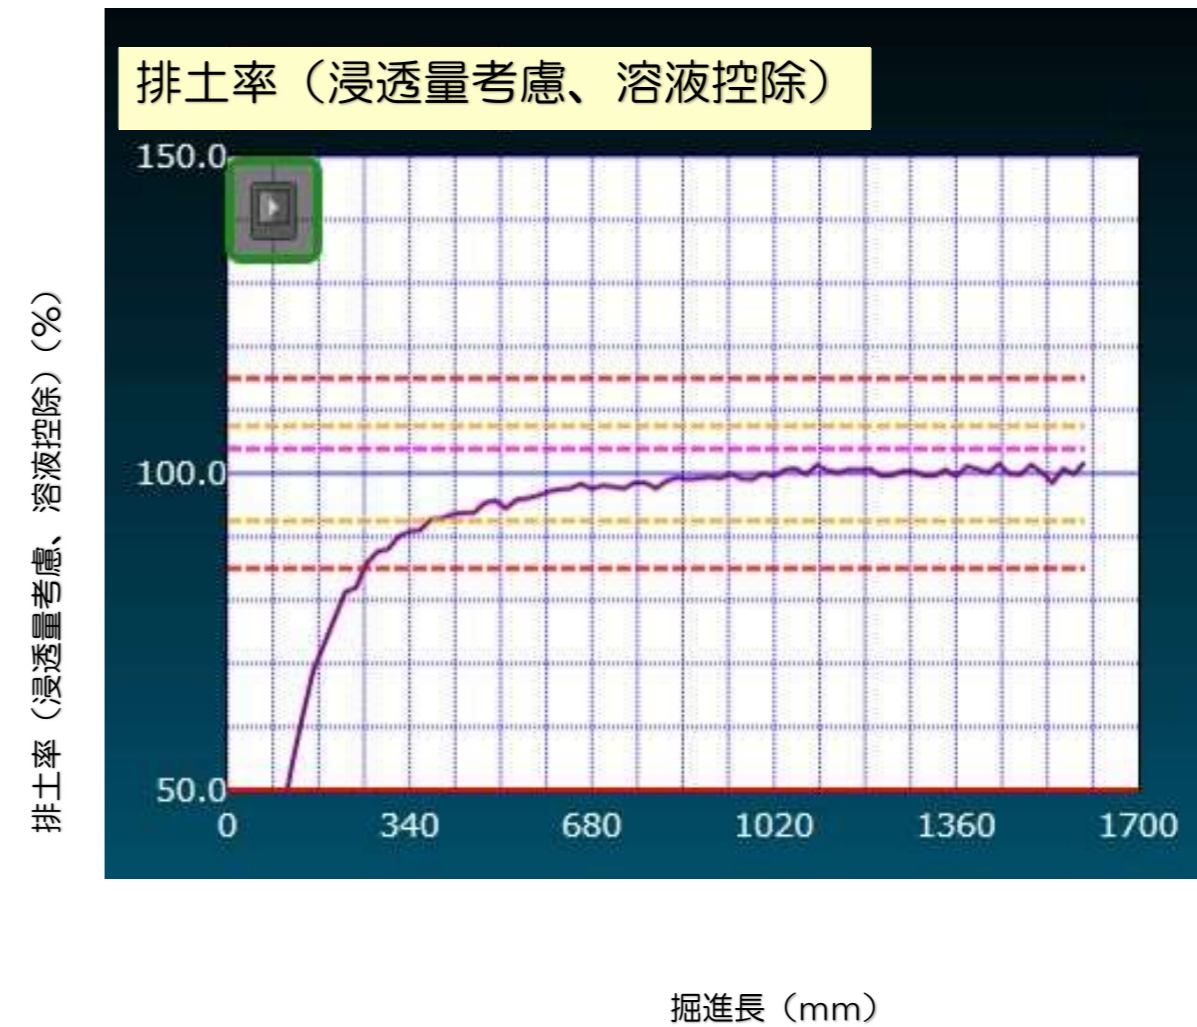
排土率モニタリング（2921R）

「添加材を全量回収されていることを想定した排土率」と「添加材の浸透量を考慮した排土率」それぞれについて、掘進管理システムの監視モニターでリアルタイムに監視した。

- 排土率
- 1次管理値（上限）+7.5%
- 2次管理値（上限）+15.0%
- 前20R平均
- 1次管理値（下限）-7.5%
- 2次管理値（下限）-15.0%

※リアルタイム排土率は掘進開始時の初期値を0で設定し、掘進開始時は意図的に排土の開始のタイミングを遅らせて所定の切羽圧力を保持している。
また、排土重量は計測するベルトスケールの位置がスクリーコンベヤーの後ろになるため初期値の計測が遅れて記録される。

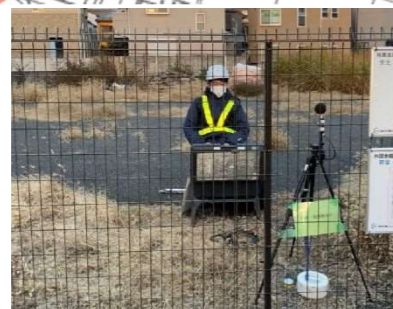
測定状況

測定内容	振動レベル（鉛直Z方向）、騒音レベル
測定頻度	掘進稼働日
測定時間	9時～20時
測定位置	シールドマシン直上付近の公共用地 1 か所
公表値	Z方向振動レベル（瞬間値）、騒音レベル（瞬間値）
掲示方法	電光掲示板で自動掲示

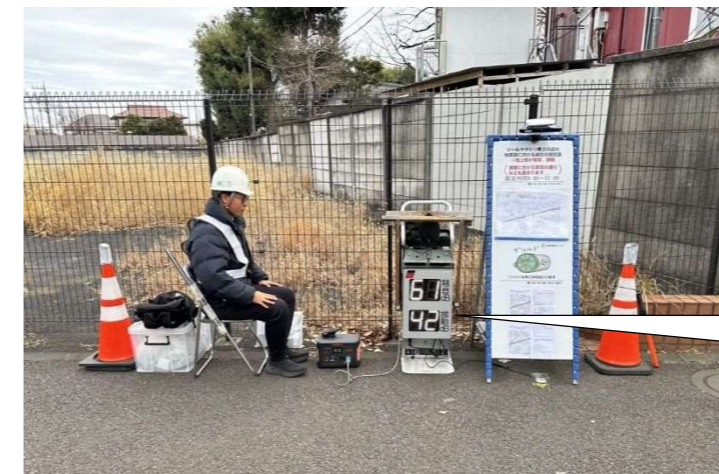
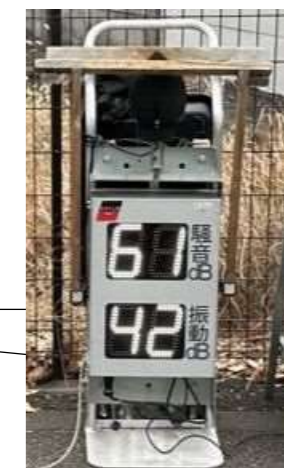
測定状況

令和7年9月12日（金） 8：00 ～ 22：00 振動・騒音（確定値）測定結果

- 振動 : シールド工事の停止中と掘進中で明確な差異は確認されず、規制基準値以内であった。
- 騒音 : シールド工事の停止中と掘進中で明確な差異は確認されず、規制基準値以内であった。
- 低周波音 : シールド工事の停止中と掘進中で明確な差異は確認されなかった。

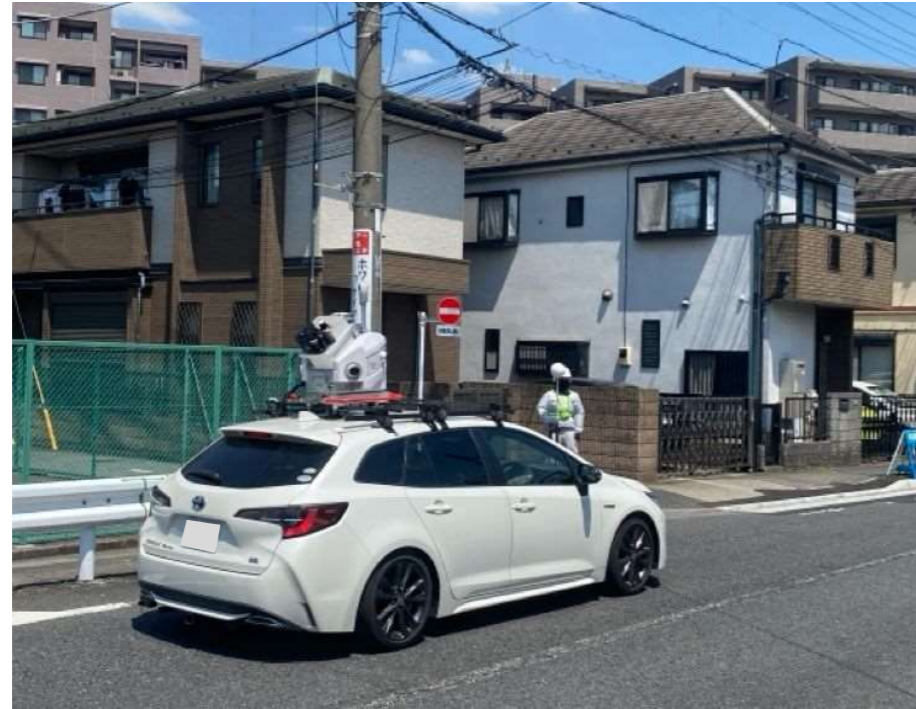
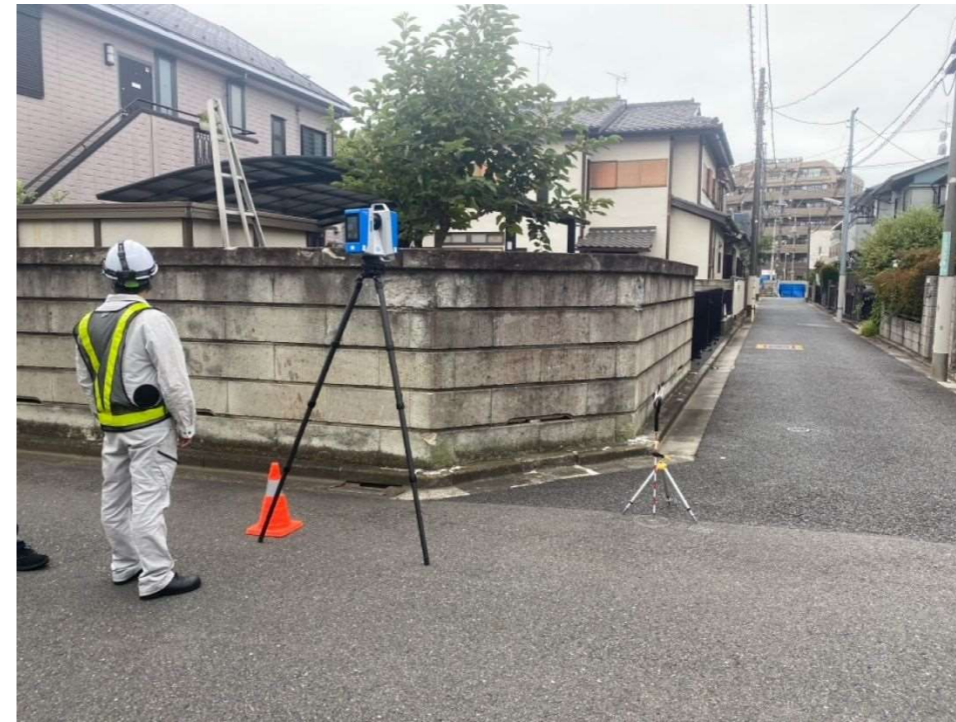
② MMS（3D点群調査）、GNSS、合成開口レーダー

掘進作業を実施する前に MMS（3D点群調査）を実施済みであり、GNSS や合成開口レーダーを活用して掘進完了区間の地表面変位の傾向の把握を継続して実施した。

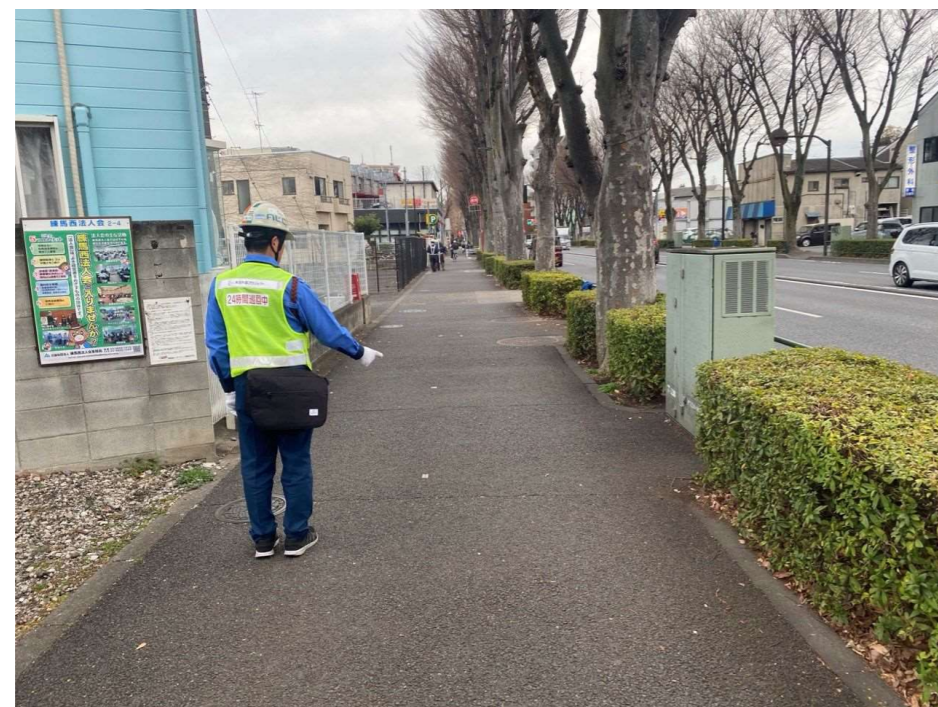
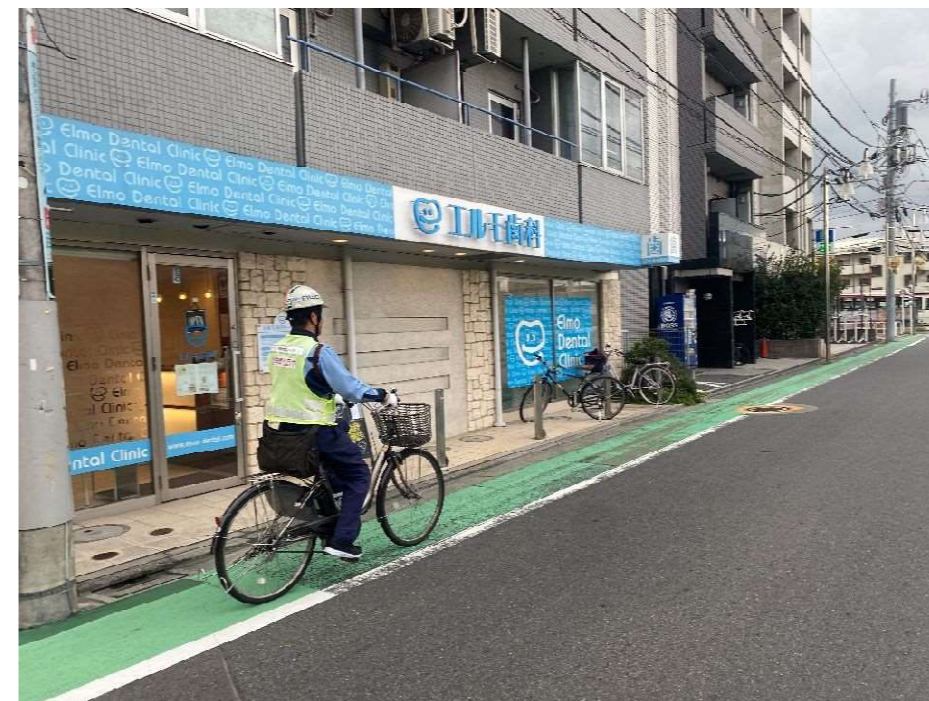
③ 巡回監視の強化

掘進時及び掘進後概ね1ヶ月程度は24時間体制でシールドマシンの掘進工事箇所周辺を徒歩等により巡視員が巡回を実施している。

また、1ヶ月経過以降も掘進完了区間については、毎日1回の頻度で車両等または徒歩により巡回を実施している。

これまで掘進工事箇所周辺において地表面変状等周辺的生活環境に影響を与える事象は確認されていない。

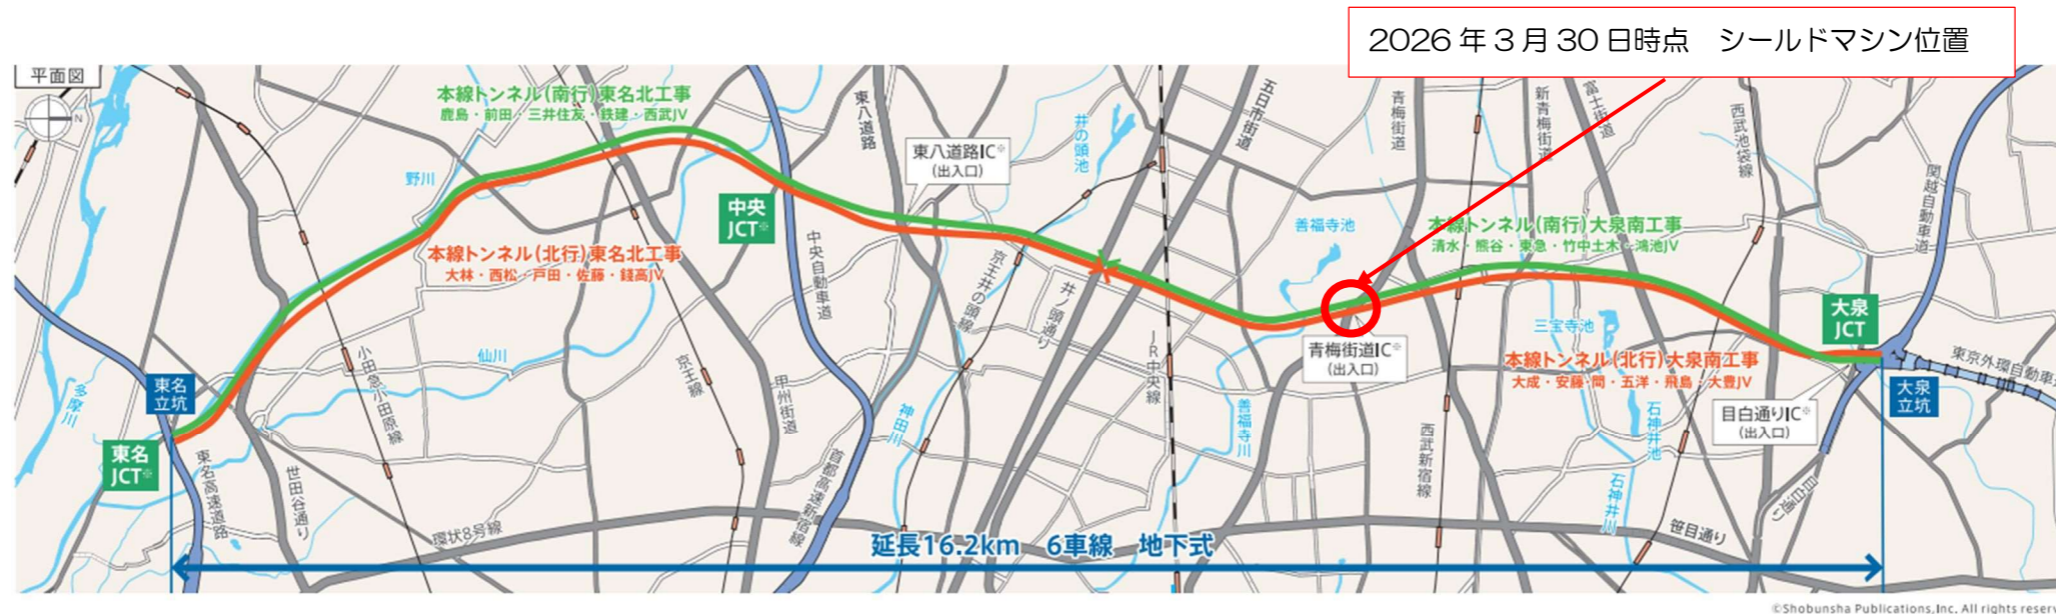
○シールドマシン位置図

2026年1月20日、2926R掘進中にシールドマシンのカッター部を回転させる大ギヤ付近から異音を確認した。そのため、1月21日に大ギヤ点検窓より点検を実施したところ、大ギヤの一部に変状が認められたことから、掘進を一時停止し詳細な点検を実施することとした。掘進停止にあたりチャンバー内に鉬物系添加材を注入、攪拌するため、1月23日より保全措置のための掘進を行ったが、保全掘進中も異音が続いて確認されたため掘進を停止し、1月26日以降、詳細点検を実施するとともに、チャンバー内に1回/日の頻度で継続的に鉬物系添加材を注入・攪拌することとした。大ギヤの目視点検をした結果、23箇所の変状が確認された。

なお、掘進停止中もチャンバー内圧力をリアルタイムで管理している。また、地表面変位についても継続して計測を行っており、いずれも異常がないことを確認している。

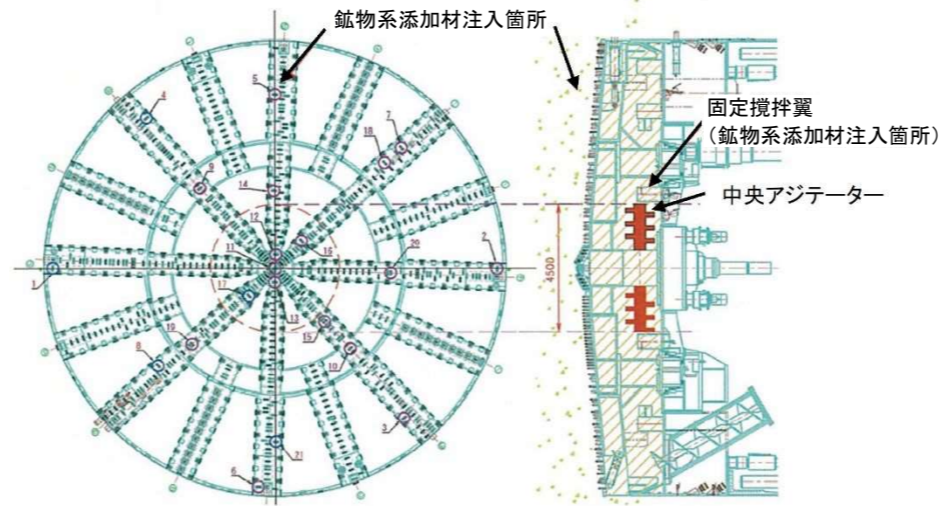
鈇物系添加材注入箇所

チャンバー内断面中心付近にある中央アジテーターは独立して回転できる機構を有しており、チャンバー内に鈇物系添加材を注入し、アジテーターにより攪拌することによりチャンバー内土砂の塑性流動性を確保している。当面の間、鈇物系添加材はチャンバー内圧力の確認を行いながら1日1回の注入・攪拌を行っていく。

なお、注入量は200リットル/日、またはチャンバー内圧力が0.01MPa上昇するまで行き、鈇物系添加材はカッターのスポーク前面上部、またチャンバー内固定攪拌翼から注入している。

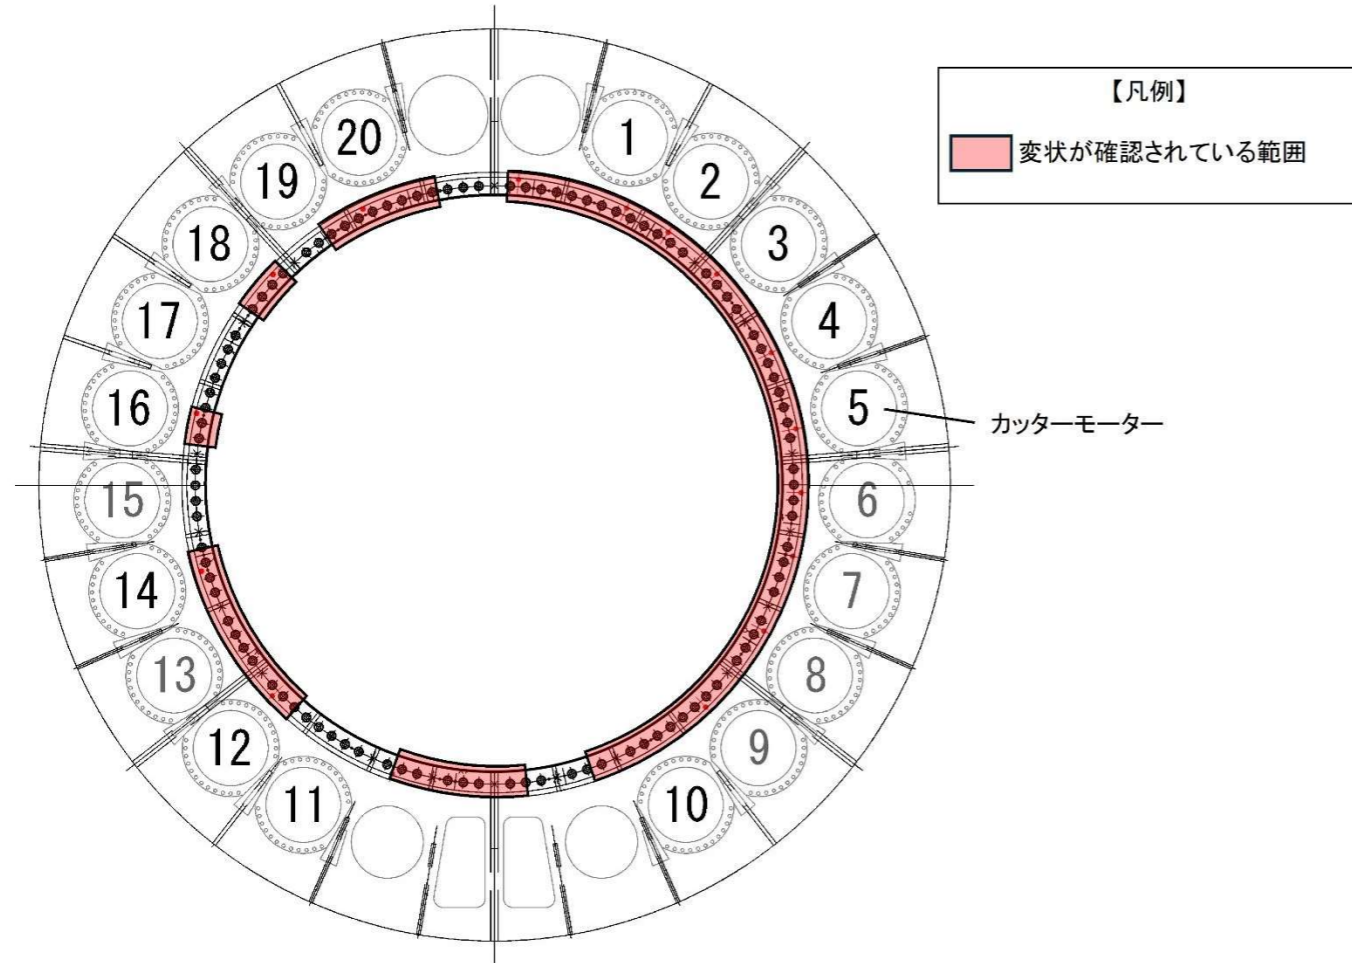
ファイバースコープによる点検結果

異音が発生していた大ギヤ付近を確認するため、ファイバースコープの点検用開口を16箇所設け点検を行った。その結果、一部ファイバースコープを挿入できず確認できなかった範囲があるものの、大ギヤと接する部分（ベアリング）のうち7割程度の範囲に変状が確認された。

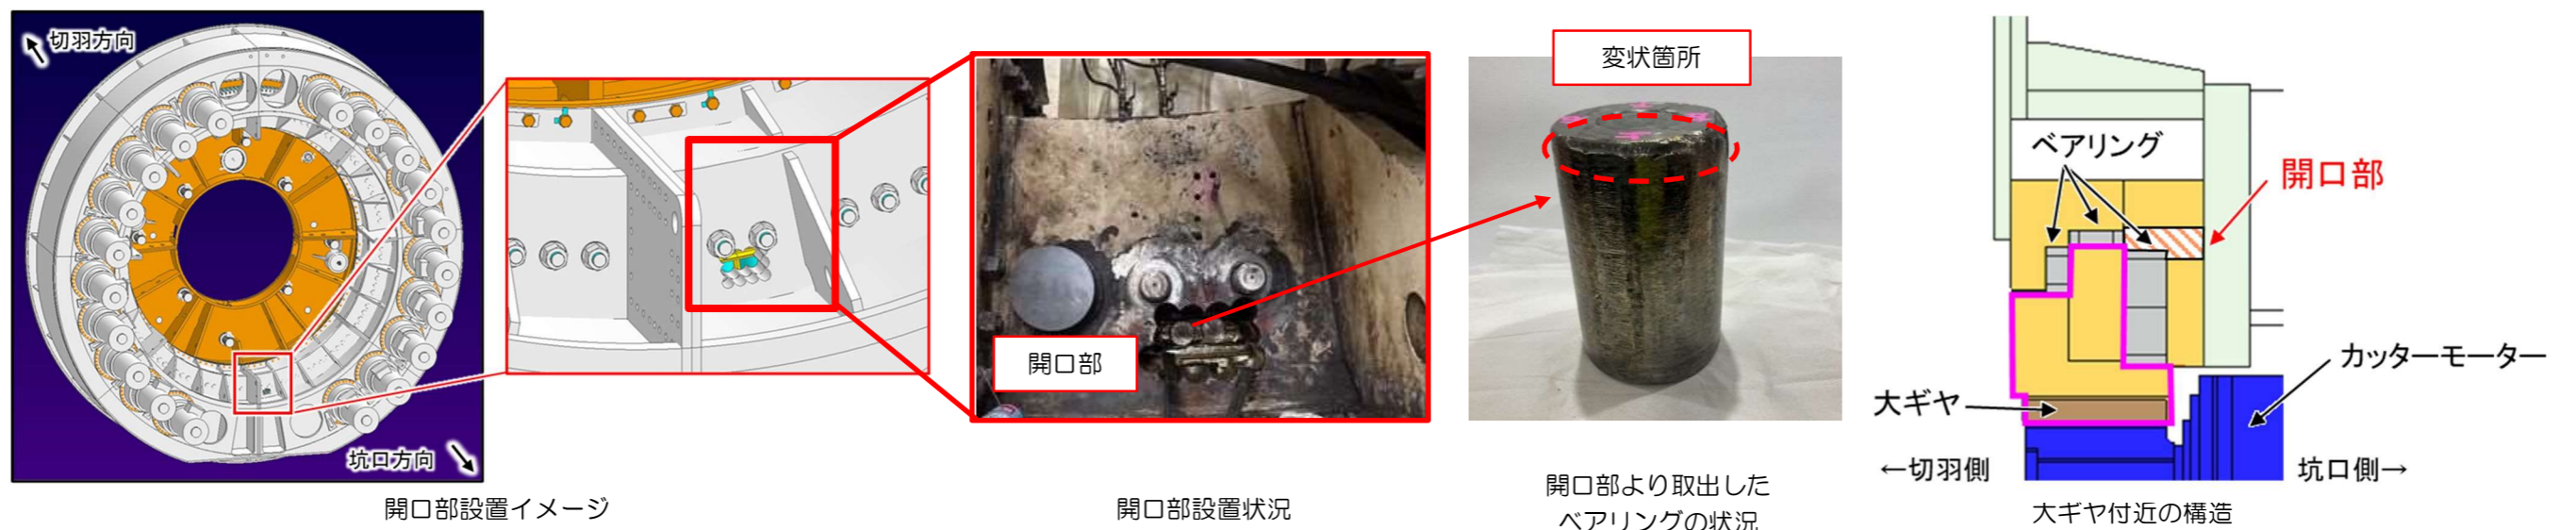
ファイバースコープによる点検に加え、シールド機内から直接損傷を確認するため、シールドマシンに開口部を設置し点検を実施したところ、ベアリングの部材に変状が確認された。引き続き、開口部を増設し詳細点検を実施するとともに、当該変状の原因推定を進めていく。また、開口部を用いた補修計画を検討していく。
