第34回 東京外環トンネル施工等検討委員会

施工計画及び地域の安全・安心を高める取り組みを踏まえた工事の状況等について
＜ 東 名 J C T 地 中 拡 幅 （ 北 行 ） ＞

令和8年3月30日

国土交通省 関東地方整備局 東京外かく環状国道事務所
東日本高速道路株式会社関東支社 東京外環工事事務所
中日本高速道路株式会社東京支社 東京工事事務所

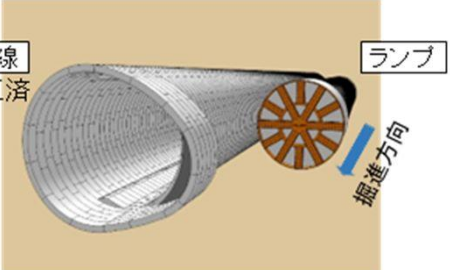
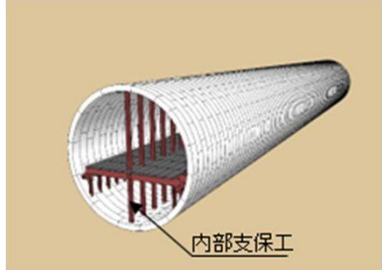
標準拡幅部	部分拡幅部
STEP 1 : ランプシールドトンネルを延伸※	STEP 3 : 内部支保工設置

<p>•先に掘り進めた本線シールドトンネルの横に、ランプシールドトンネルを所定の位置（標準拡幅部と部分拡幅部の境界）まで掘り進めます。</p>	<p>•本線シールドトンネルを拡幅したときに既存のシールドトンネルが変形しないように事前に内部支保工を設置します。</p>

※STEP2：準備工のうち、本線シールドトンネル周辺の帯水状況等の調査工を行います。

東名JCT地中拡幅（北行）工事は、標準拡幅部の準備工として、本線シールドトンネル周辺の帯水状況等の調査工を実施した。また、部分拡幅部では内部支保工の設置を実施中。

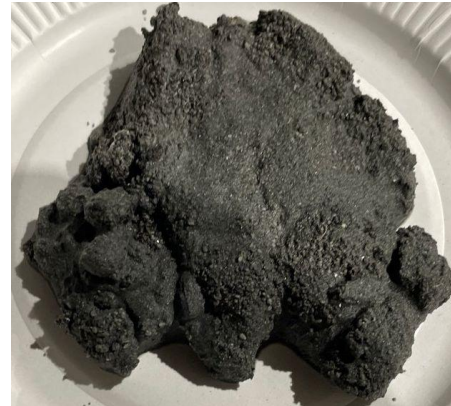
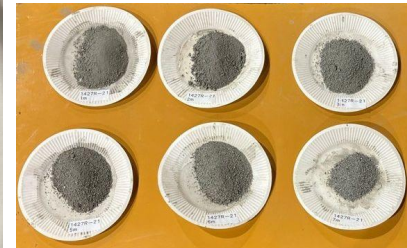
採取試料

採取した試料を目視及び指触した結果、粘土質が主体で不均質な微細砂～細砂を含んでいるが、暗緑灰色であることから北多摩層であり、これまでに実施した地上からのボーリングデータと同様の地質であることを確認した。

1m毎のサンプル

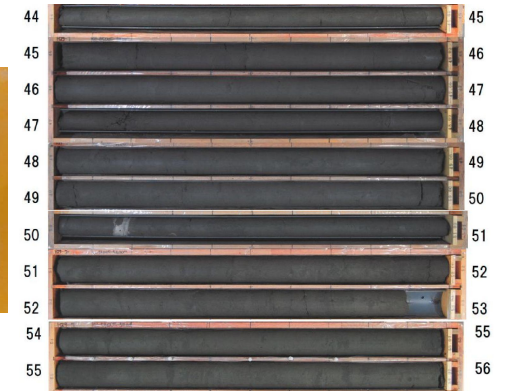
地上からの採取試料
H29-7 GL-44～56m

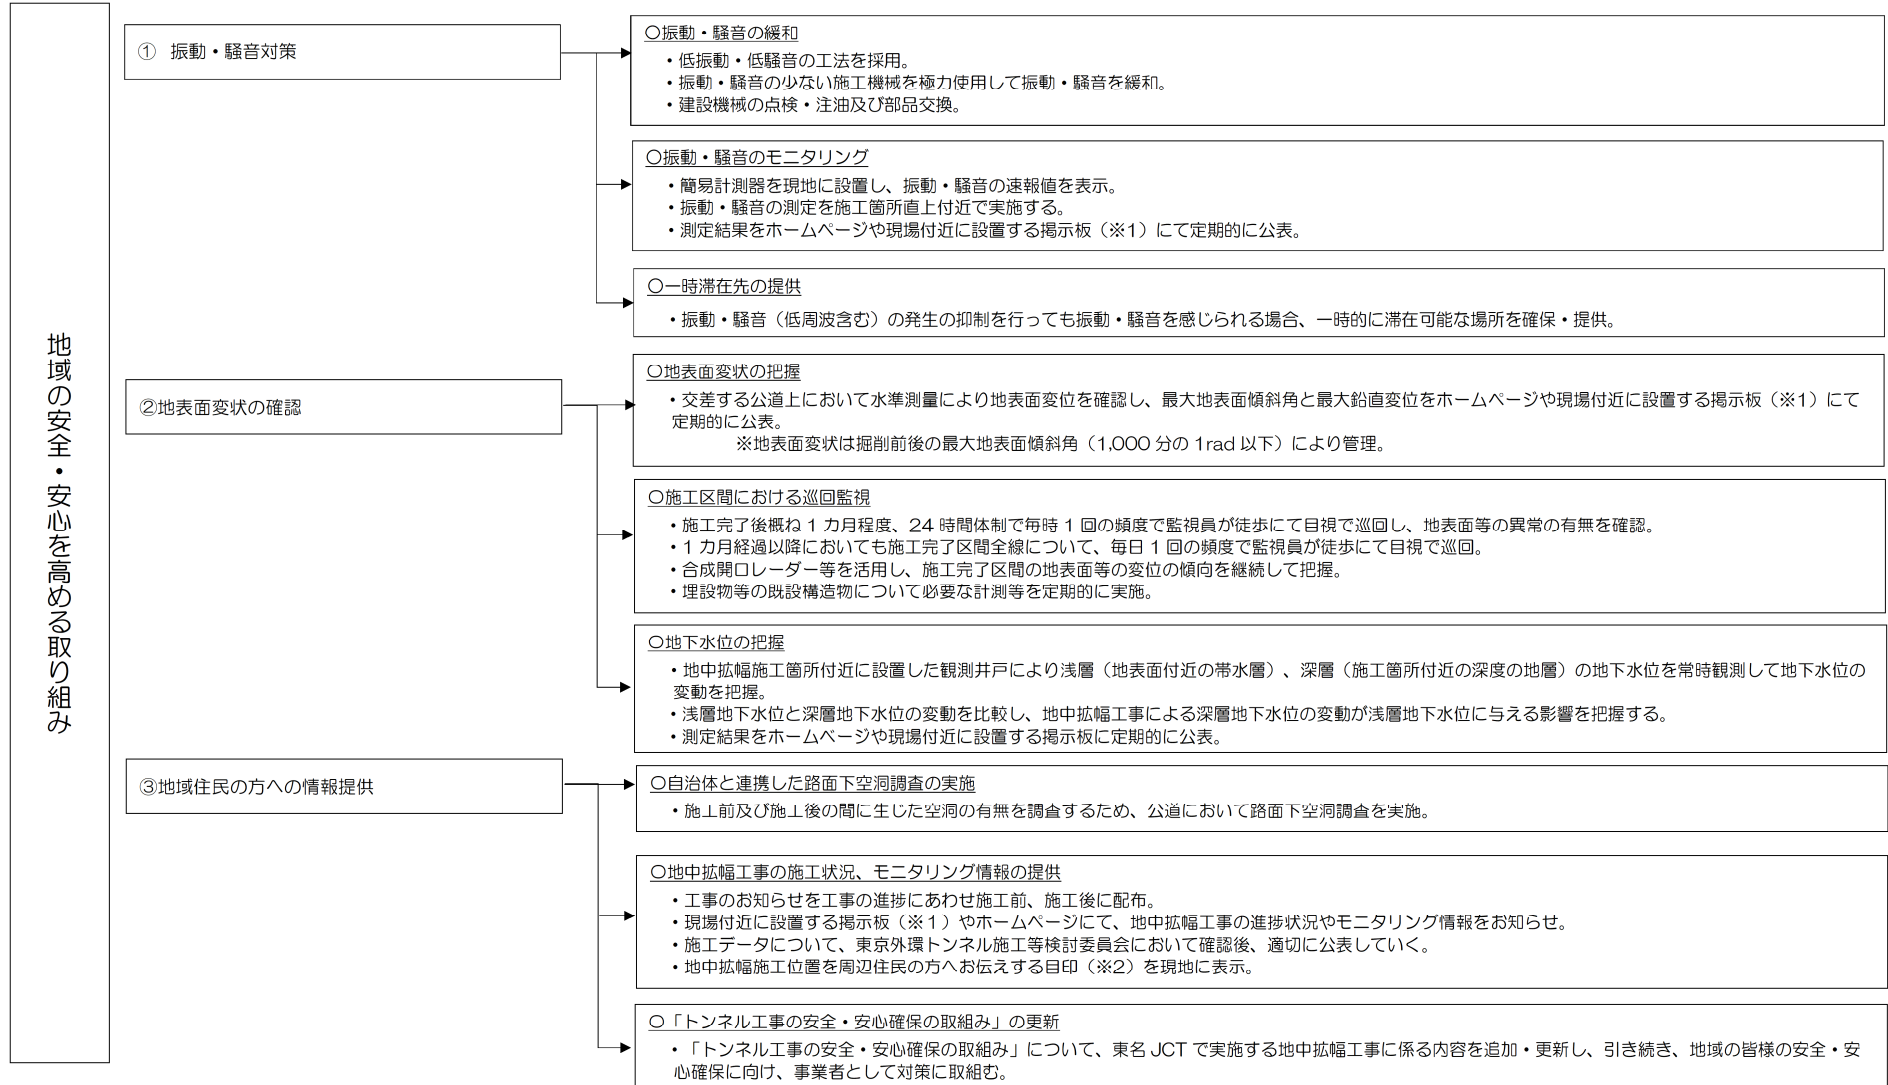
振動・騒音対策や地盤変状の確認、地域住民の方への情報提供、緊急時の運用について、地中拡幅工事に伴う地域の安全・安心を高める取り組みとして、陥没地域で実施した説明会や相談窓口等においていただいたご意見、沿線区市よりいただいた要請書等を参考に次のとおりとりまとめた。引き続き、沿線住民からの問い合わせ等に対し、適切に対応するとともに、不安を取り除くことに努めていく。

※1・2：設置箇所・手法は自治体と調整

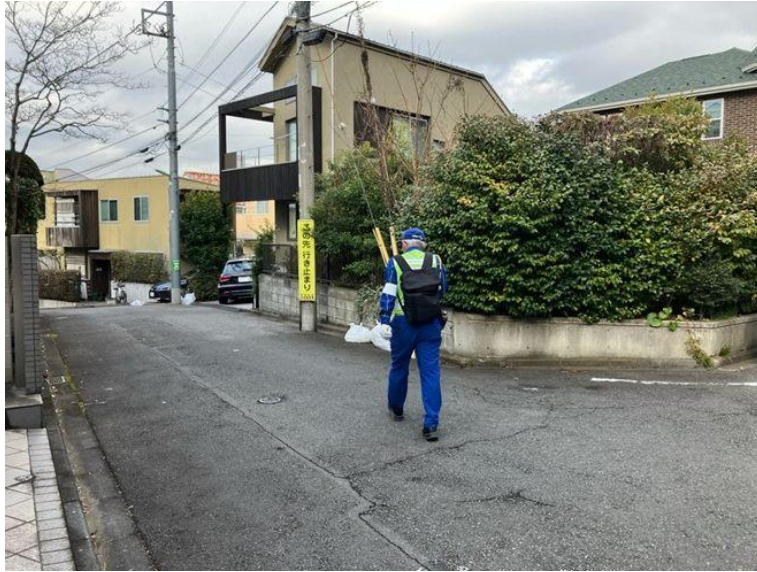
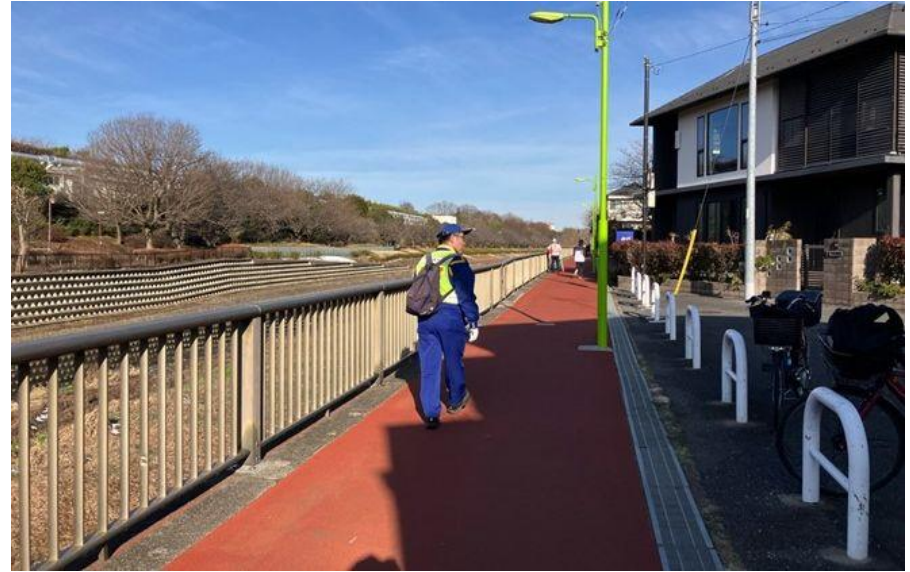
地中拡幅施工時は24時間体制で施工箇所周辺を徒歩等により巡視員が巡回を実施している。

これまで施工箇所周辺において地表面変状等周辺の生活環境に影響を与える事象は確認されていない。

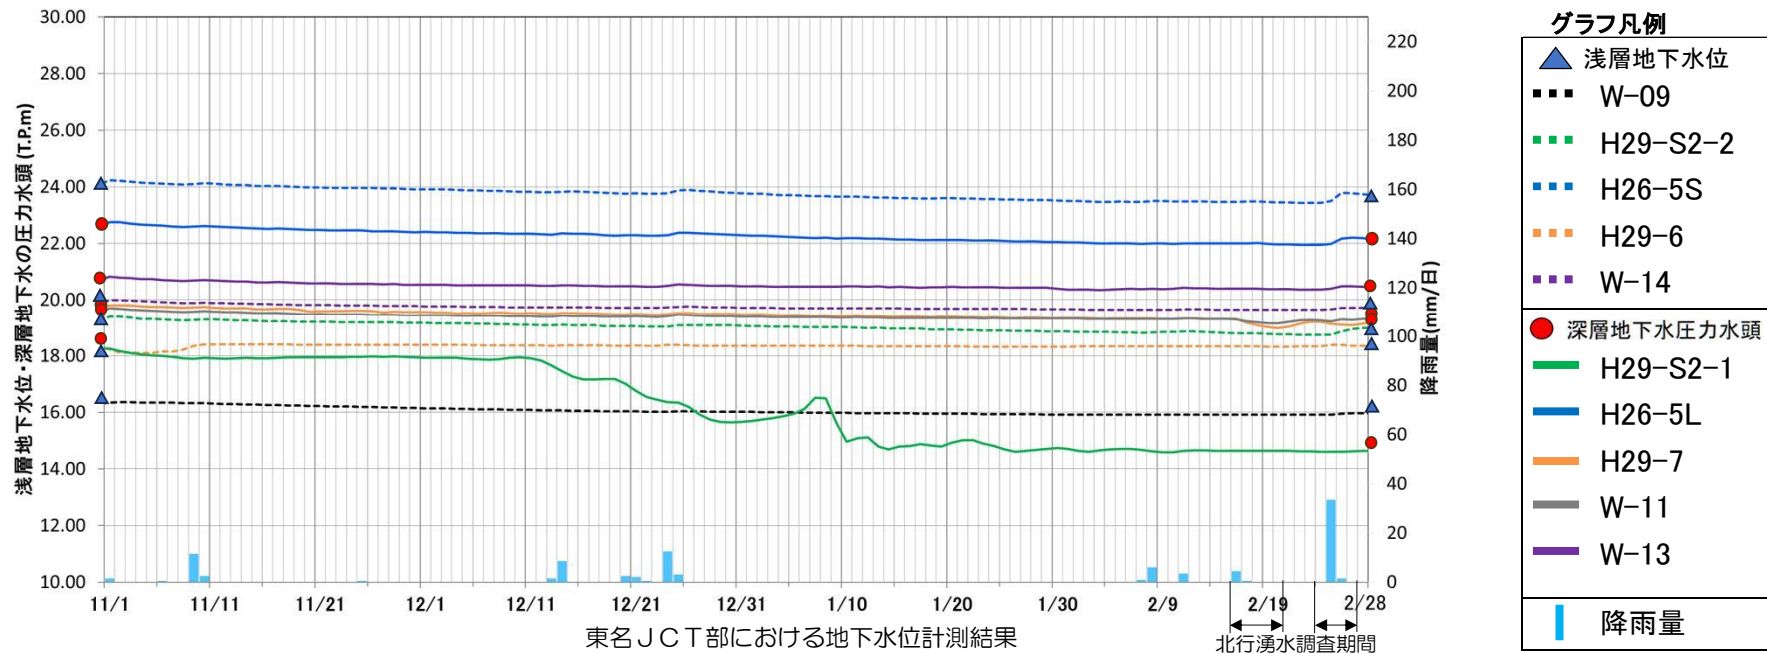
東名 J C T 部における地下水位計測結果

- H29-7（深層地下水）及びW-11（深層地下水）において、湧水が地下水に与える影響を確認する目的で実施した湧水調査の影響とみられる圧力水頭の低下が確認され、湧水調査終了後には復水したことを確認している。また、浅層地下水への影響は確認されていない。
 - 全体的な浅層地下水位及び深層地下水圧力水頭の低下は、無降雨による影響と考えられる。また、降雨により浅層地下水位及び深層地下水圧力水頭に変動がみられる。
- ※H29-S2-1（深層地下水）における圧力水頭の低下は南行の湧水量調査の影響によるものと考えられる（資料一七参照）。

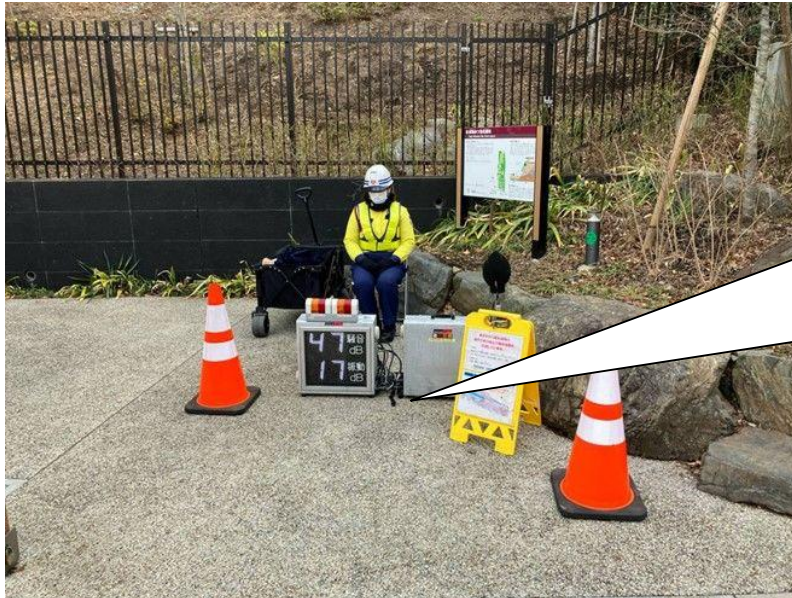
【地中拡幅施工箇所直上付近での振動・騒音の値（簡易計測値）の表示】

地中拡幅施工箇所直上付近での振動・騒音モニタリングについて、計測場所に電光掲示板を配置し振動・騒音のリアルタイムな値を表示している。

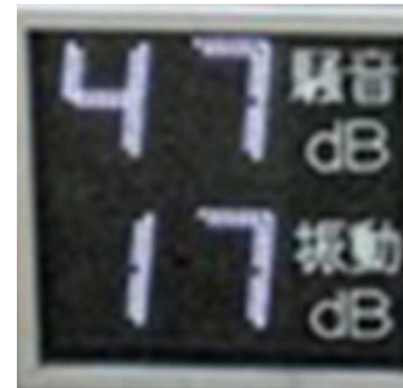
【振動・騒音リアルタイム表示】

測定内容	振動レベル(鉛直Z方向)、騒音レベル
測定頻度	地中拡幅施工日
測定時間	24時間
測定位置	施工箇所直上付近の公共用地
公表値	瞬間値 振動レベル 瞬間値 騒音レベル
掲示方法	電光掲示板(測定位置)で瞬間値を自動掲示 施工位置に合わせて設置位置を移動
