第34回 東京外環トンネル施工等検討委員会

施工計画及び地域の安全・安心を高める取り組みを踏まえた工事の状況等について
＜ 東 名 J C T 地 中 拡 幅 （ 南 行 ） ＞

令和8年3月30日

国土交通省 関東地方整備局 東京外かく環状国道事務所
東日本高速道路株式会社関東支社 東京外環工事事務所
中日本高速道路株式会社東京支社 東京工事事務所

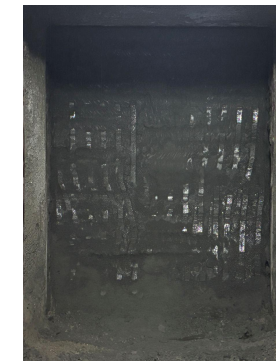
切羽状況写真

切羽全体は黒灰色の土丹層で、自立している。亀裂・開口はなく、湧水は滲む程度。

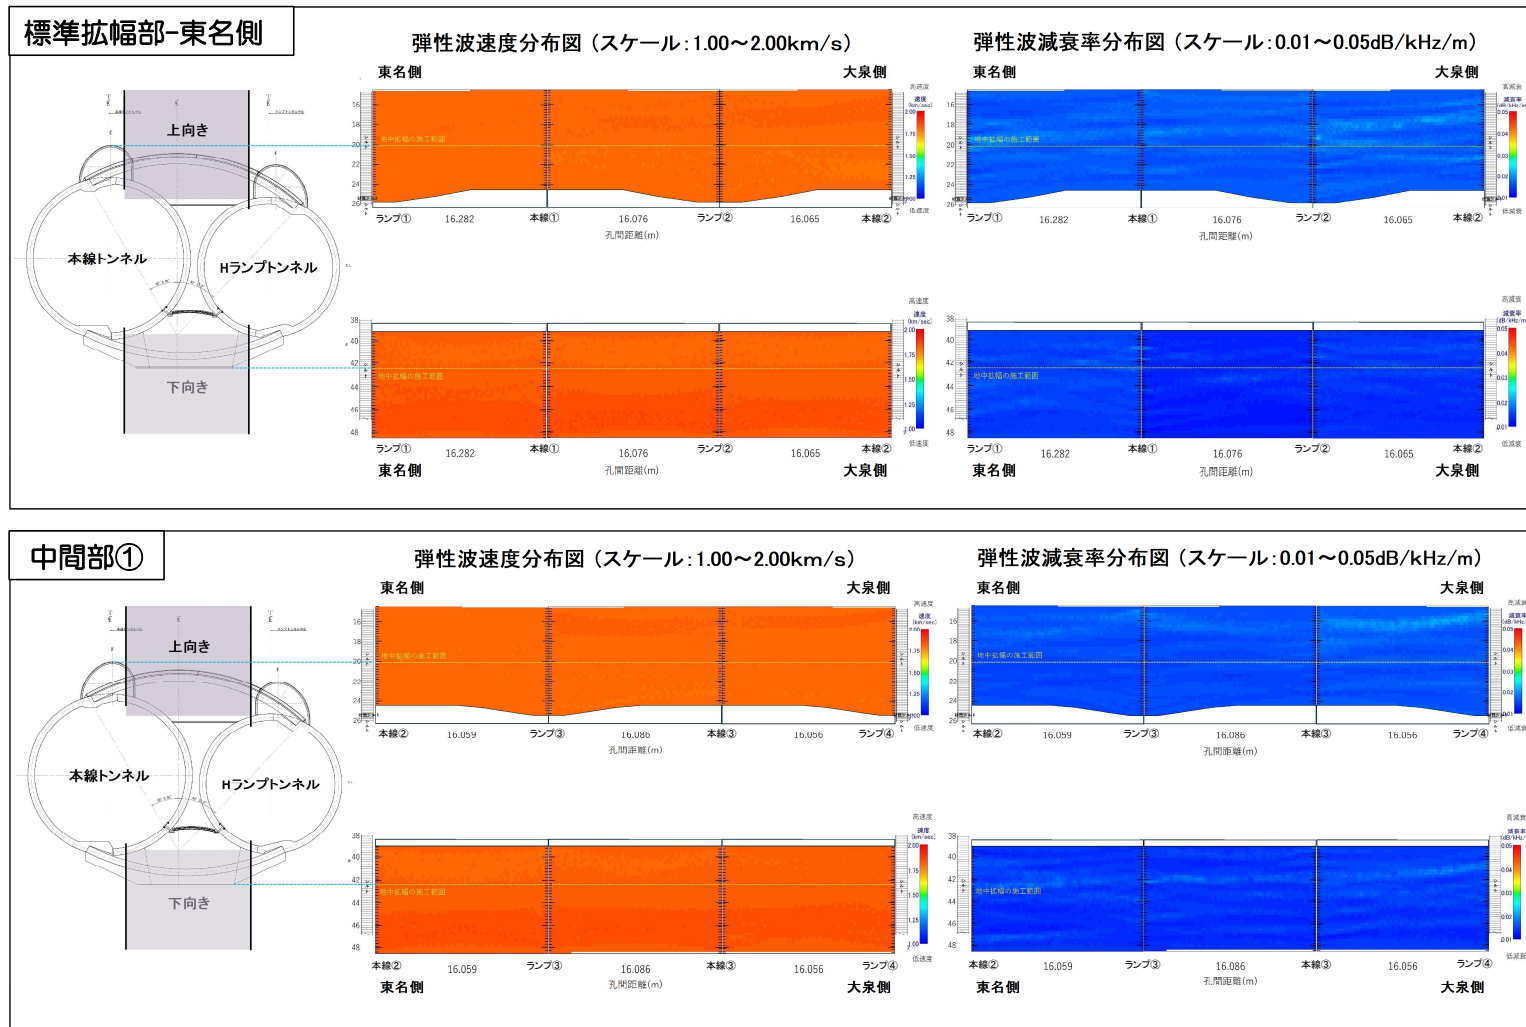
■音響トモグラフィ調査結果

施工箇所近傍の既往のボーリングデータでは地中拡幅工の施工深度の地質は固結シルトであることが確認されている。今回、ボーリング箇所の地質が面的に分布しているか、大きな砂層が介在していないかを確認するために音響トモグラフィ調査を実施した。

- 音響トモグラフィ調査の結果、調査範囲における速度 (1.70~1.90km/s) や減衰率 (0.014~0.023dB/kHz/m) の分布と既往のボーリングデータから一様に固結シルトが分布していると考えられ、トンネル周辺に大きな介在砂層や緩みは確認されなかった。
- 湧水量調査において、地山から異常な湧水は確認されず、透水係数は非常に低いことが確認された。
- 今回示した標準拡幅部における調査工の結果及び、第33回東京外環トンネル施工等検討委員会（資料-7）で確認した部分拡幅部における調査工の結果により、東名JCT地中拡幅（南行）施工範囲全体で追加の止水対策は基本的に必要ないものと判断した。

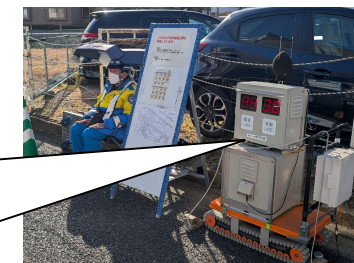
測定状況

測定内容	振動レベル(鉛直Z方向)、騒音レベル
測定頻度	地中拡幅施工日
測定時間	24時間
測定位置	施工箇所直上付近の公共用地
公表値	瞬間値 振動レベル 瞬間値 騒音レベル
掲示方法	電光掲示板(測定位置)で瞬間値を自動掲示 施工位置に合わせて設置位置を移動

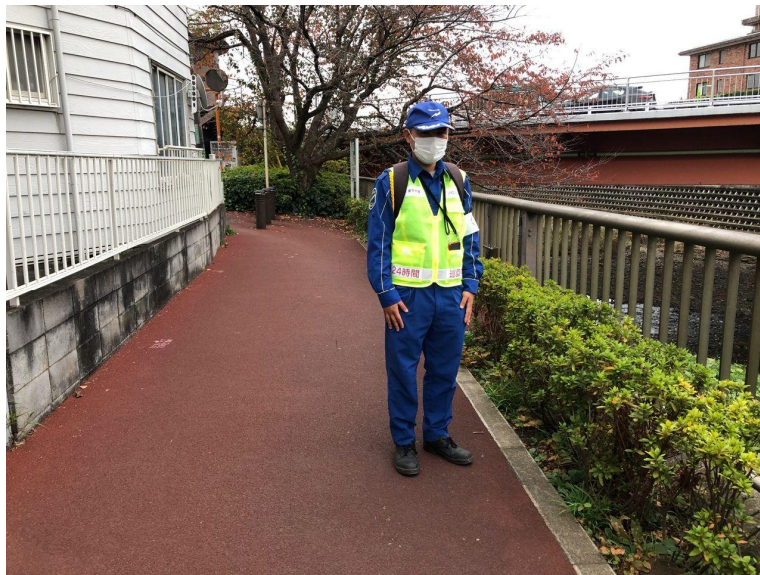
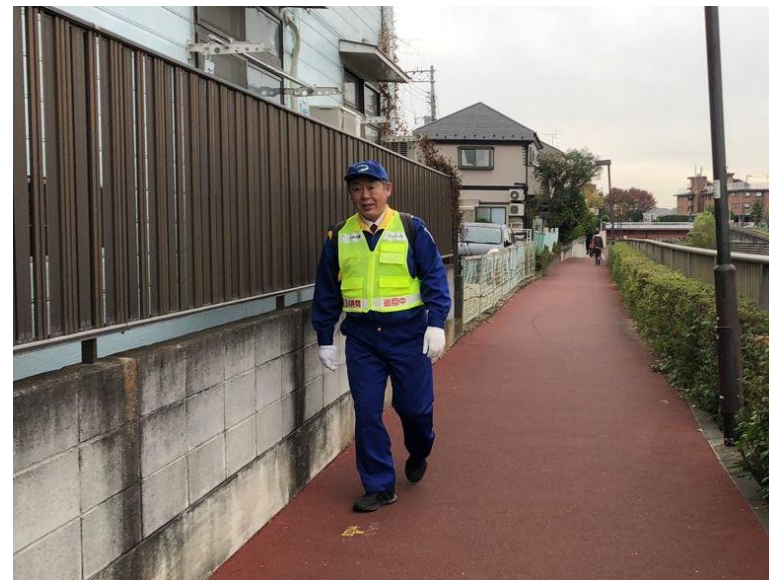
③巡回監視の強化

地中拡幅施工時は24時間体制で施工箇所周辺を徒歩等により巡視員が巡回を実施している。

これまで施工箇所周辺において、トンネル工事に起因する地表面変状等周辺の生活環境に影響を与える事象は確認されていない。

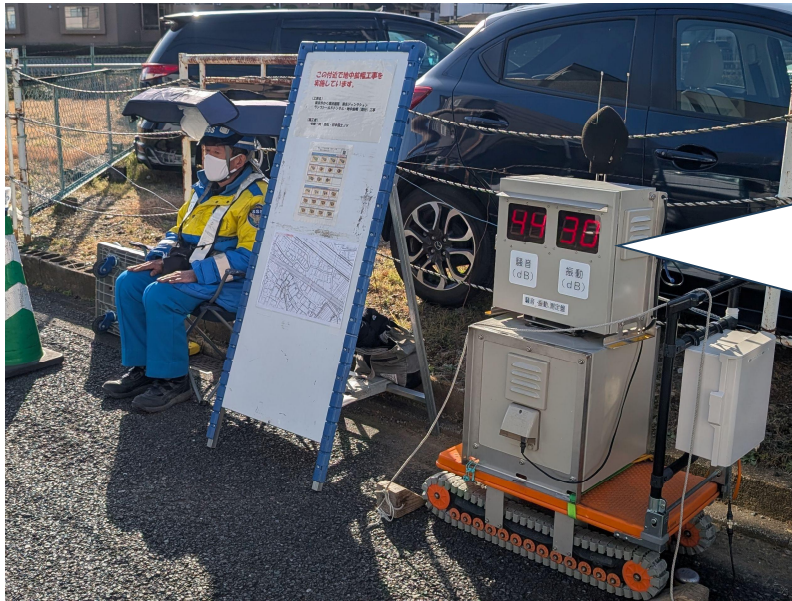
【地中拡幅施工箇所直上付近での振動・騒音の値（簡易計測値）の表示】

地中拡幅施工箇所直上付近での振動・騒音モニタリングについて、計測場所に電光掲示板を配置し振動・騒音のリアルタイムな値を表示している。
