## 第35回 東京外環トンネル施工等検討委員会

施工計画及び地域の安全・安心を高める取り組みを踏まえた工事の状況等について

＜ 東 名 J C T      地 中 拡 幅   （ 南 行 ） ＞

令和8年7月22日

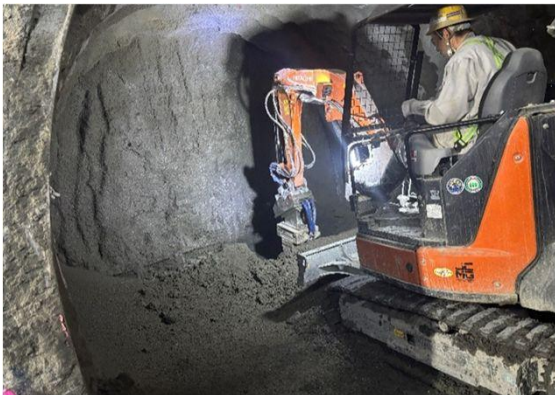
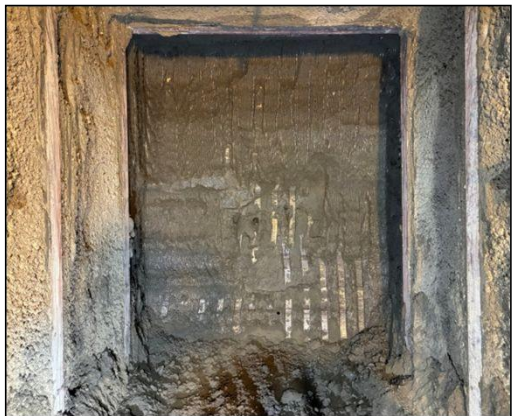
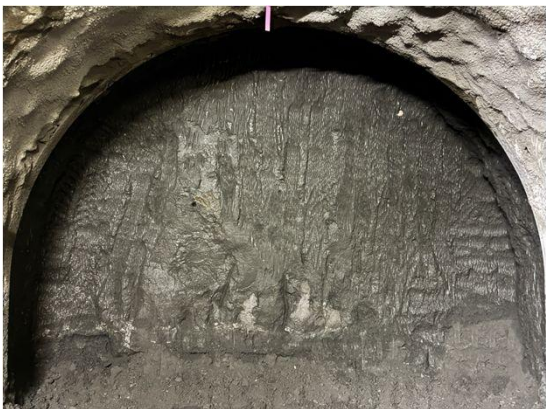
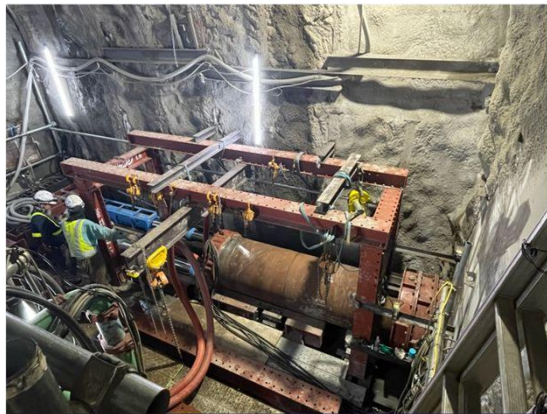
| STEP3：パイプルーフ発進基地掘削 | 掘削状況 | STEP4：パイプルーフ施工 |
|---|---|---|
| 発進基地横坑切羽状況 | 発進基地上半切羽状況 | パイプルーフ施工状況 |
| <p>【切羽状況】</p> <ul style="list-style-type: none"> <li>切羽は全体的に黒灰色の北多摩層であり、亀裂、開口はない</li> <li>湧水は滲水程度であり切羽は湿った状態であるが水分による劣化は見られない</li> <li>施工範囲全体において切羽の状態に変化は無く、パイプルーフ発進基地施工箇所では概ね均一な北多摩層であることが確認された</li> <li>局所的に5cm程度の火山灰の薄層が確認されたが固結しており、湧水は滲水程度で、滞水は確認されなかった</li> </ul> | | |

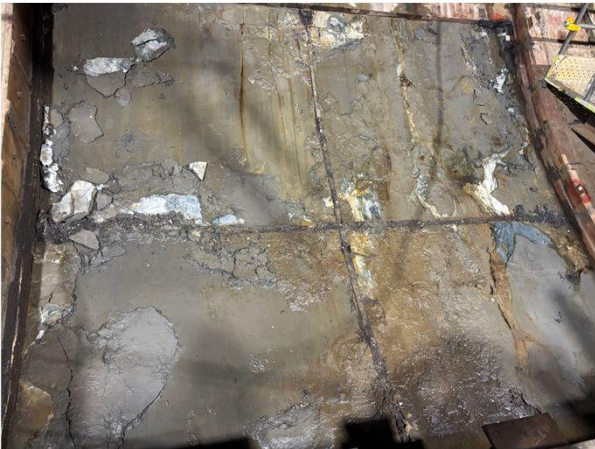
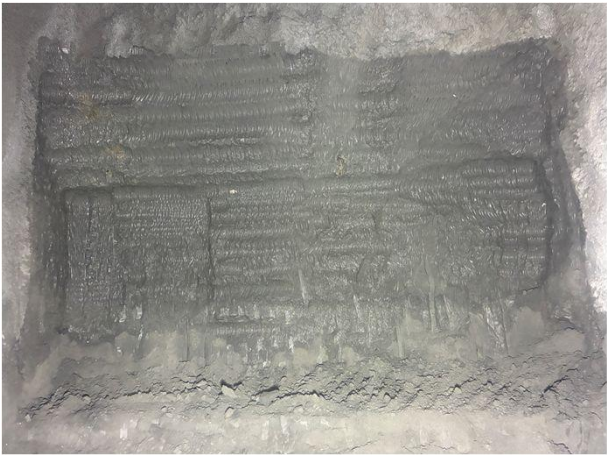
| STEP3：下半中央部掘削 | スキンプレート撤去状況 |
|---|---|
| 掘削状況 | 切羽状況 |
| <p>【切羽状況】</p> <ul style="list-style-type: none"> <li>• 切羽全体が黒灰色の北多摩層で、亀裂、開口はない</li> <li>• 湧水は滲水程度であり切羽は湿った状態であるが水分による劣化は見られない</li> <li>• 今回報告期間において切羽の状態に変化は無く、均一な北多摩層であることが確認された</li> </ul> | |
