東京外かく環状道路(関越～東名)現在の状況

陥没・空洞事故の経緯 [発生箇所の位置]

陥没・空洞事故の経緯

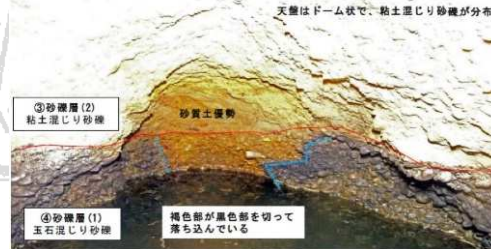
空洞①状況写真

令和2年11月3日
空洞①確認
充填完了(約600m³)

陥没箇所から約40m北にて、空洞①を確認
(11月24日充填作業完了)
