資料2-2 関東地方整備局 事業評価監視委員会 (平成16年度第3回)

~吾妻川流域の砂防事業~

大前床固群 (砂防事業)

大前床固群の再評価資料

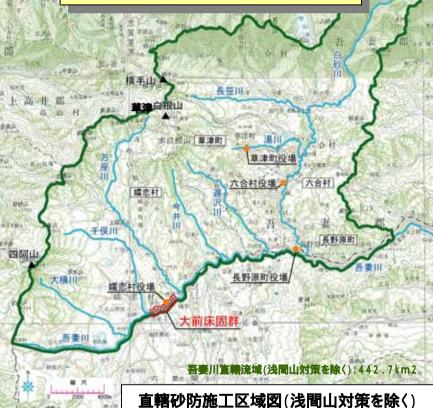
吾妻川の流域諸元

流域面積1,352.1km² 流路延長 76.2km

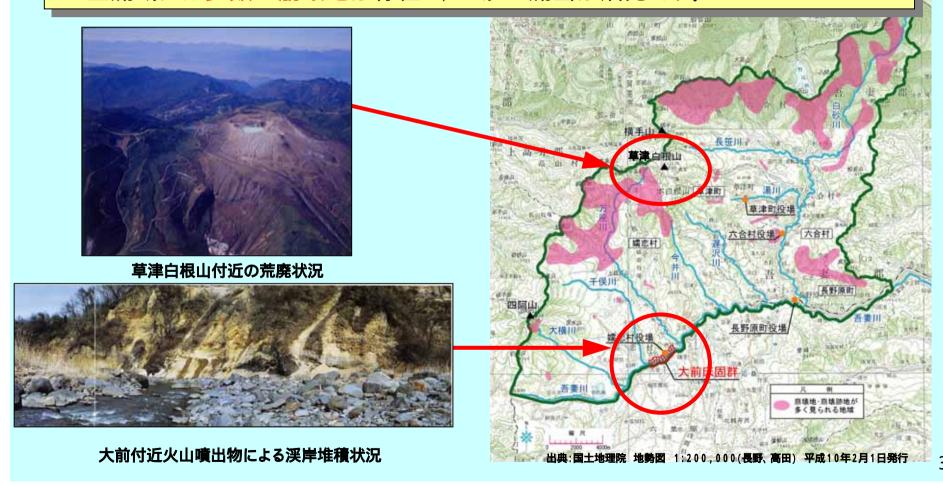
吾妻川本川沿いは平均河床勾配1/30~1/60程度、各支川においては平均河床 勾配1/10~1/20程度と非常に<mark>急峻な地形</mark>をしています。

流域内の大部分が火山噴出物からなる脆弱な地質で形成されています。

上流域には多数の崩壊地が存在し、土砂の流出が活発です。

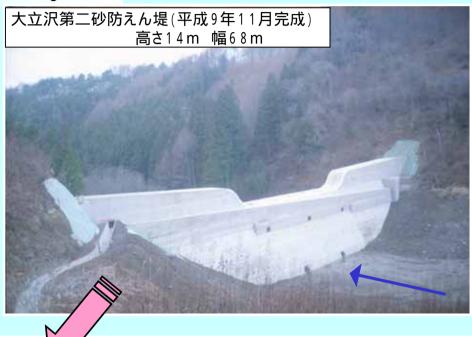
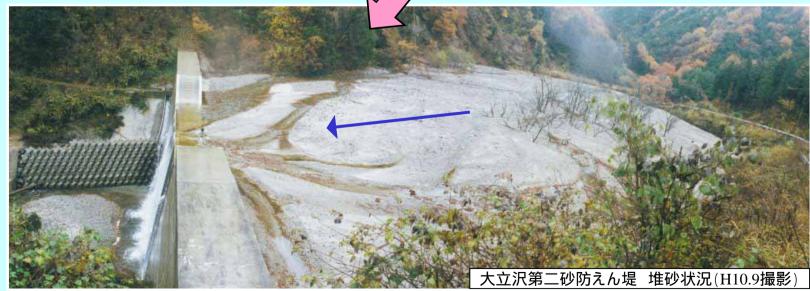
近年の土砂流出事例(利根川)

平成10年9月の台風5号、7号による大雨で、大立沢川の上流域で多量の土砂が生産され流出しました。その結果、大立沢第二堰堤でほぼ全量の土砂(約99,000m3)が捕捉され、下流域への土砂流出を軽減することができました。

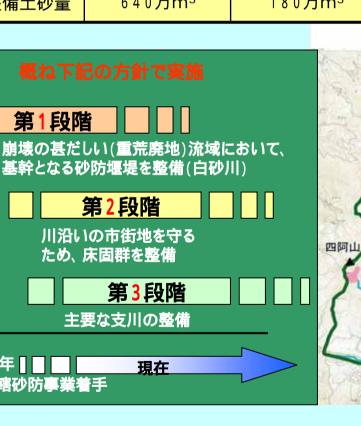
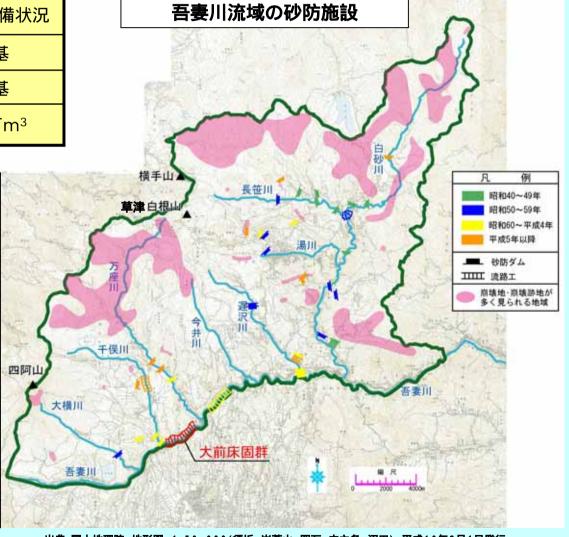
(3)砂防計画と施工経緯

基幹となる砂防堰堤を整備(白砂川)

川沿いの市街地を守る

ため、床固群を整備

項目	全体計画	H15末整備状況
砂防堰堤	160基	35基
床固工	60基	26基
整備土砂量	640万m ³	180万m ³

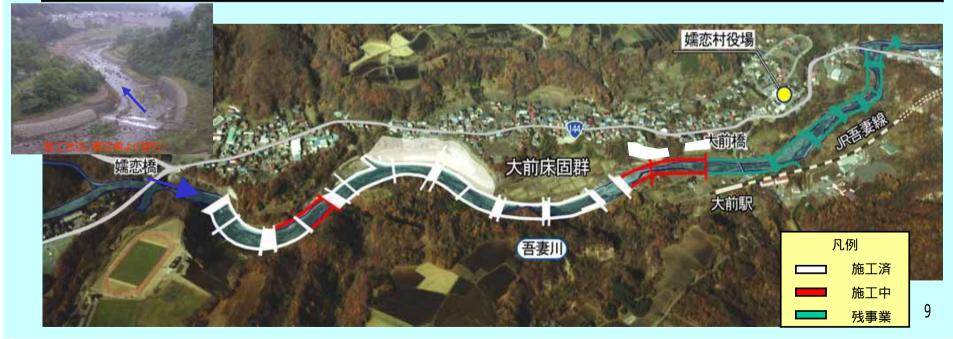
(1) 進捗状況

当初予定:平成2年~平成22年 変更予定:平成2年~平成26年 進捗率:約51% (H15年度末)

H11再評価時に対し 法面工が追加

工 種		全体計画	施工済(H15末)	施工中	残事業
床	固工	群	L=2 . 3 5 km	L=0.95km	-	L=1 . 4km
床	固	I	14基	8基	-	6基
帯		I	8 基	5基	2基	1基
護	岸	I	L=3 . 8 4 km	L=1.55km	L=0.6km	L=1 . 6 9 km
盛	土	I	8 . 6 5万m3	7万m3	-	1 . 6 5万m3
法	面	I	9,850m2	9,850m2	-	-
事業	美費 (億	円)	79.4	40.2	4 . 4	3 4 . 8

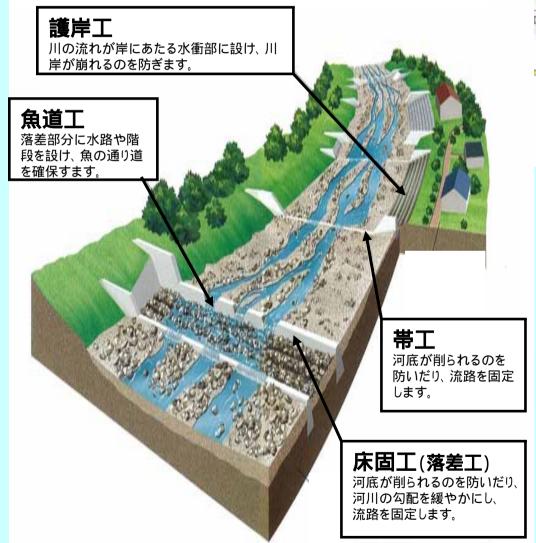
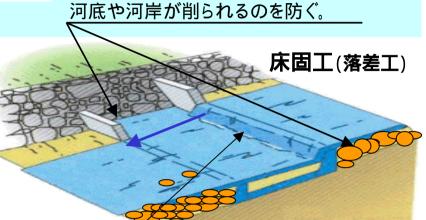
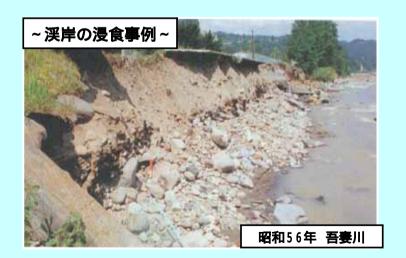
砂防施設の機能:床固群

「床固工」や「護岸工」の組み合わせにより、河川の浸食や氾濫を防ぎます。

河床の勾配を緩やかにして、土砂 の再移動をふせぐ。

河川の流れを整える。

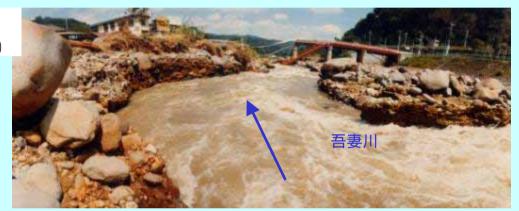
被災後

群馬県吾妻郡嬬恋村三原地先における被災状況写真(昭和56年災害)

床固群が無いと、河川は大き〈蛇行し、その被害は甚大です。

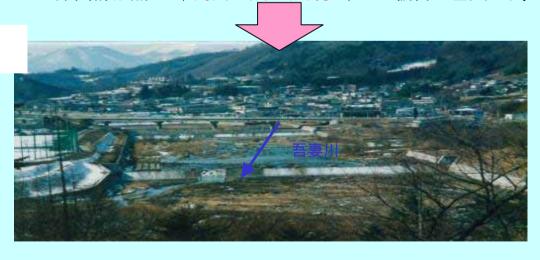
復旧後

砂防えん堤及び山腹工により土砂の流出量をコントロールし、土石流等の堆積地や下流扇状地 に床固群を配置することによって、**流路を固定させ、洪水を下流河川へスムーズに流下**させる効果 を期待しています。

(平成7年)

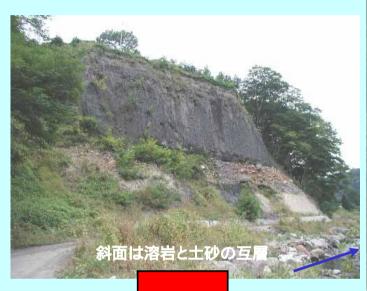
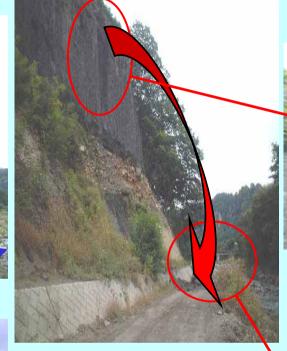
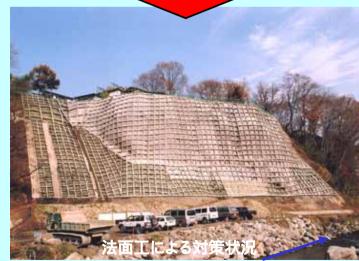
(3)左岸側崖崩落の状況写真

平成13年9月降雨に伴い左岸側崖斜面が自然崩落し、工事用道路の安全 確保のため、法面工による対策が急務 となりました。

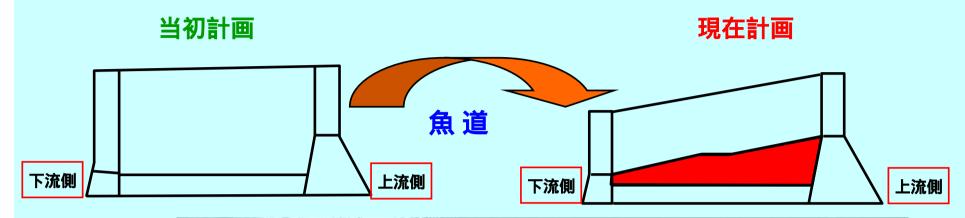
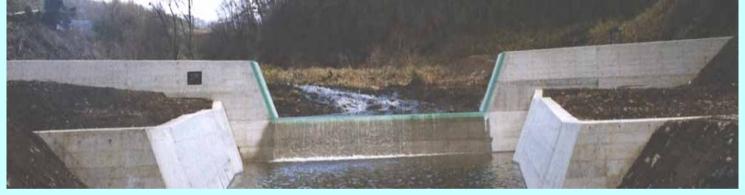
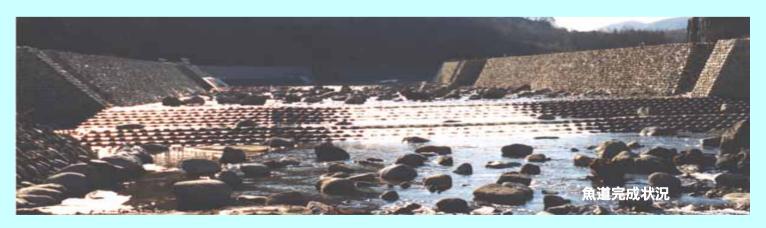
(4)施設構造見直し

現地状況及び環境配慮の観点から構造を変更しました。

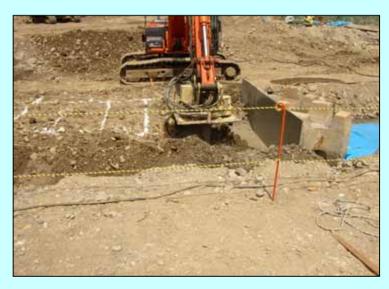
ISM工法 現地河床材料にセメントを添加・混合した材料を用いて砂防施設の一部を構築することにより、コンクリート量の削減を図ります。

コスト縮減については、ISM工法(In Situ Mixing)、残存型枠、現地発生材の利用により、コンクリート量の削減や、建設発生土の抑制を図ります。

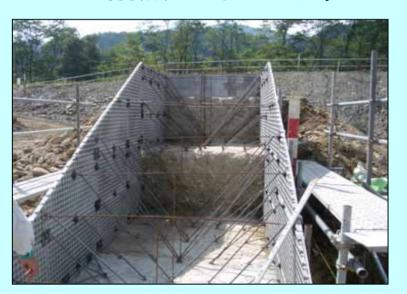
残存型枠工法 残存型枠を使用することで、脱型・解体 作業が不要になります。
