資料1 - 3
関東地方整備局
事業評価監視委員会
(平成16年度第4回)

ゆずりはらじすべり たいさくじぎょう
譲原地すべり対策事業 (砂防事業)

国土交通省関東地方整備局

譲原地すべり対策事業の再評価資料

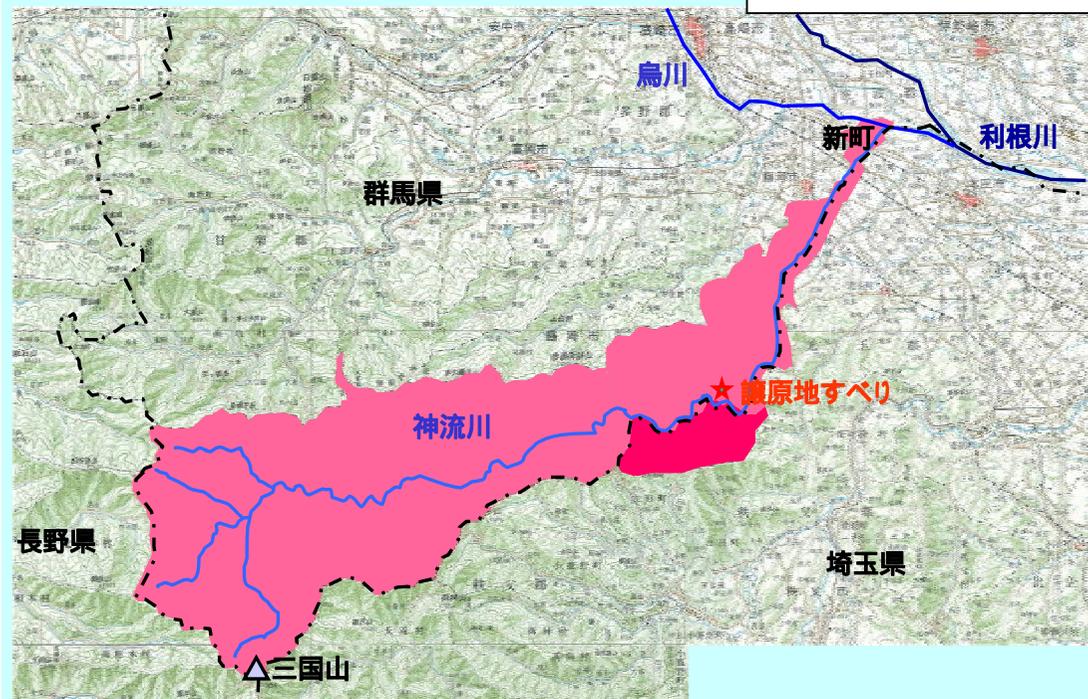
神流川流域図

^{かながわ}神流川は、**利根川の支川**にあたります。**三国山の西側**より曲がりくねりながら**群馬県と埼玉県**の県境を流れ、^{しんまち}**新町地先**で^{からすがわ}**烏川**に注いでいます。

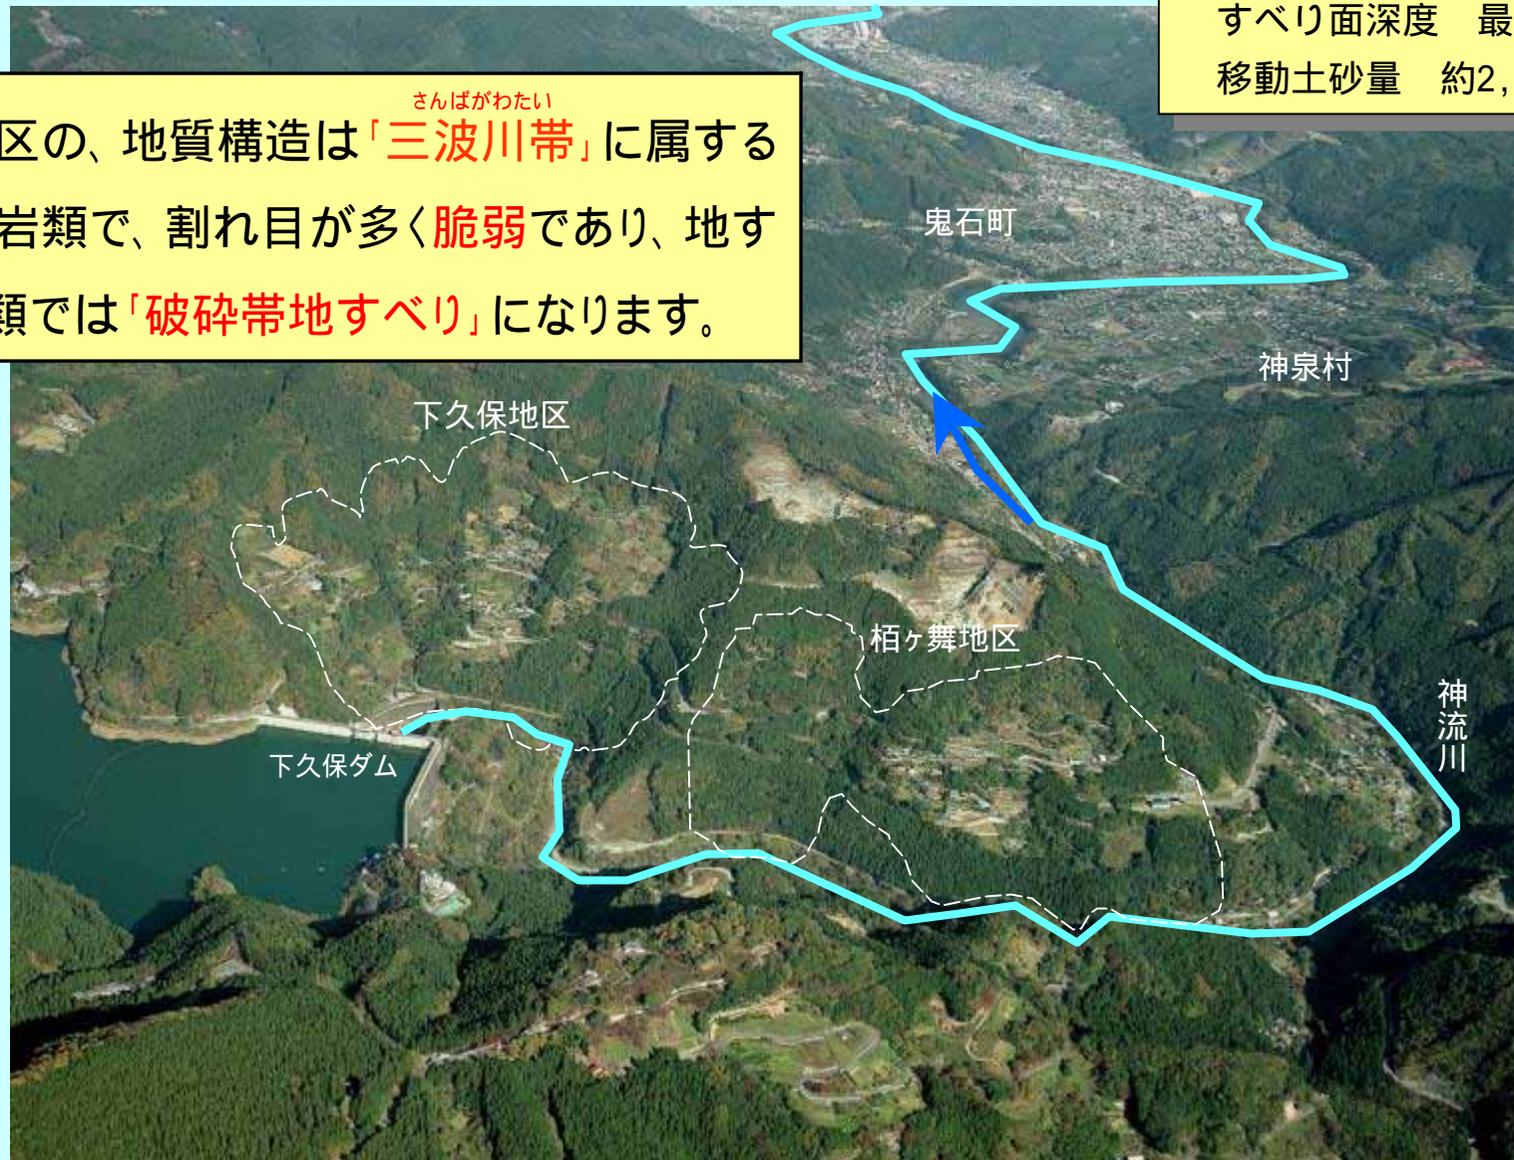
譲原地区の、地質構造は「**三波川帯**」に属する結晶片岩類で、割れ目が多く**脆弱**であり、地すべり分類では「**破碎帯地すべり**」になります。

譲原地すべりの諸元

指定地面積 約100ha

幅約2000m、奥行き約800m

すべり面深度 最大約50m

移動土砂量 約2,000万m³

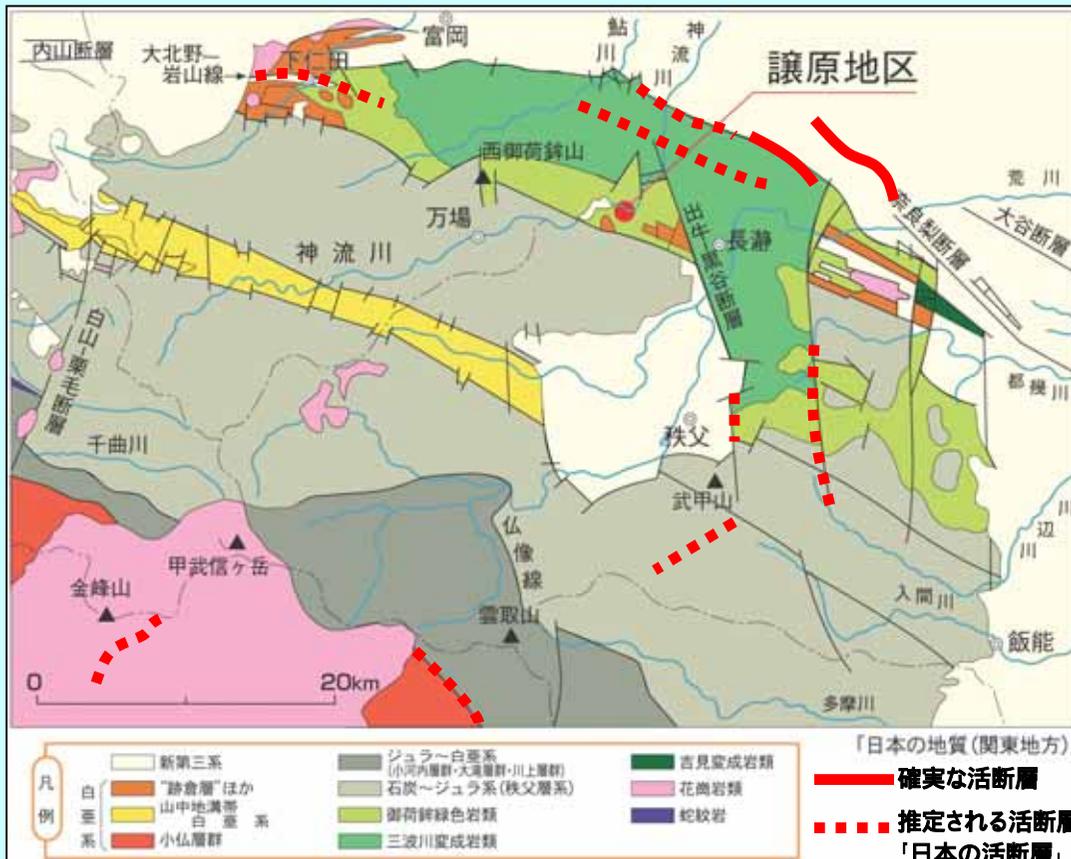
讓原周辺の地質状況

讓原地区の基盤岩は神流川流域に広く分布している三波川帯に属する結晶片岩類で、一般的な地すべり分類では「**破碎帯地すべり**」に分類されます。

すべり面の深さは約40～50m、直線的な船底型のすべり面を有する大規模地すべりで、不動基盤片理面は流れ盤構造を呈しています。

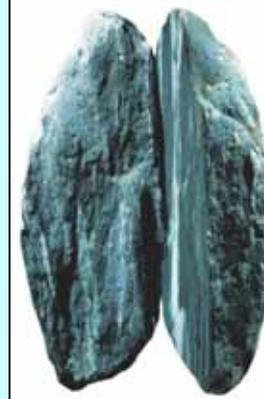
三波石

三波石は三波川変成岩帯に分布する変成岩で、九州まで分布する結晶片岩の全てが三波川結晶片岩と呼ばれている。

大部分が緑色片岩で、緑泥石の緑、緑れん石の黄、石英脈の白の三色が揃っている。

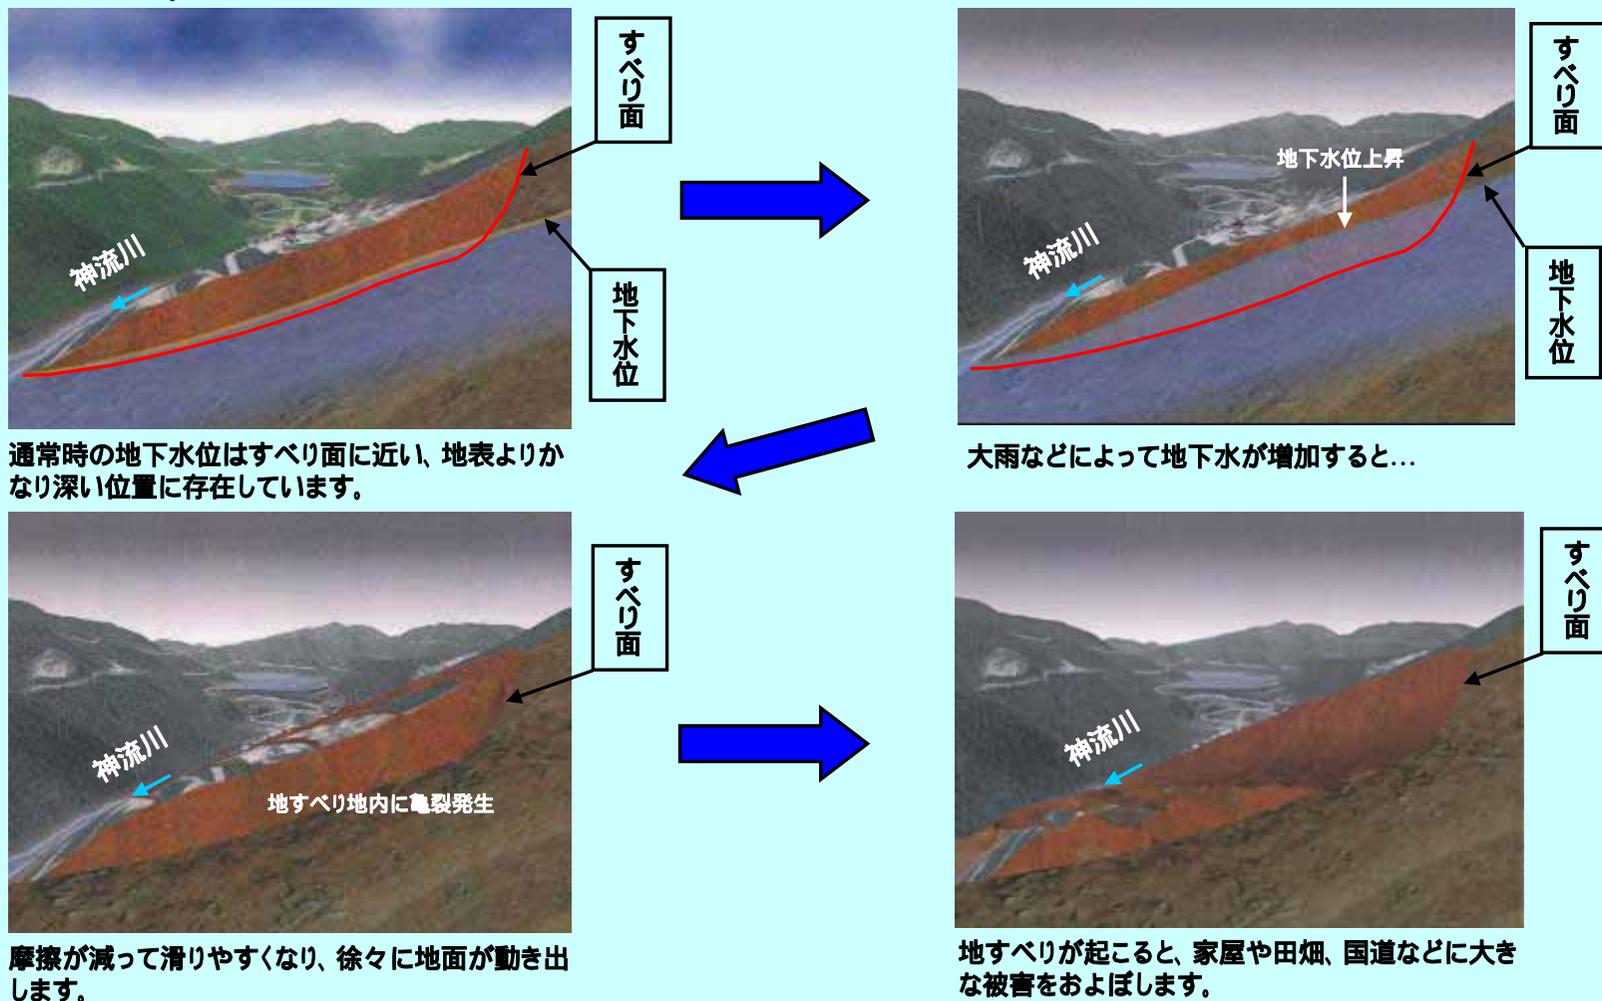
地すべり発生メカニズム

地すべりとは、地下水の影響と重力等によって斜面がゆっくりと下方に移動する現象です。がけ崩れと比べ、土砂の移動範囲が大きいので、人家や公共施設に大きな被害を及ぼします。

地すべり対策工を実施しなかった場合には、地すべりの滑動や河道閉塞およびその決壊が懸念されます。

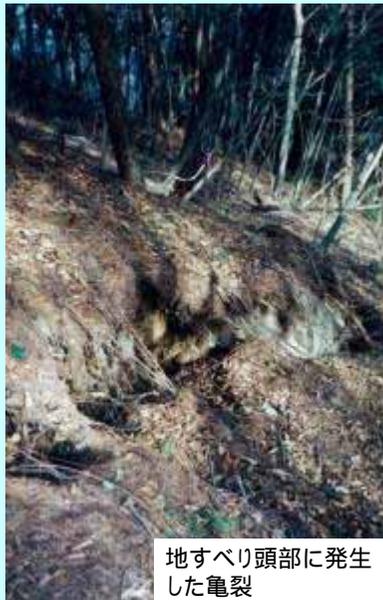
地すべり頭部に発生した亀裂

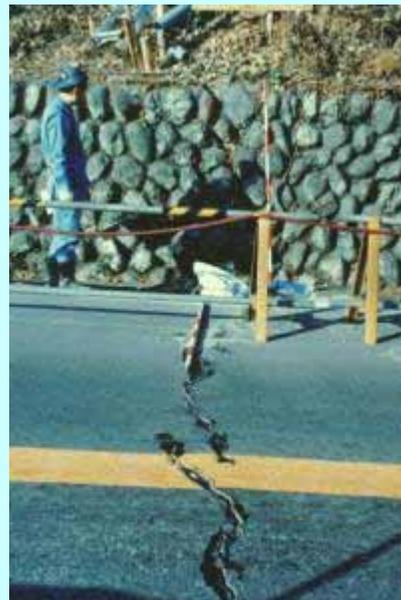
国道462号線に発生した亀裂

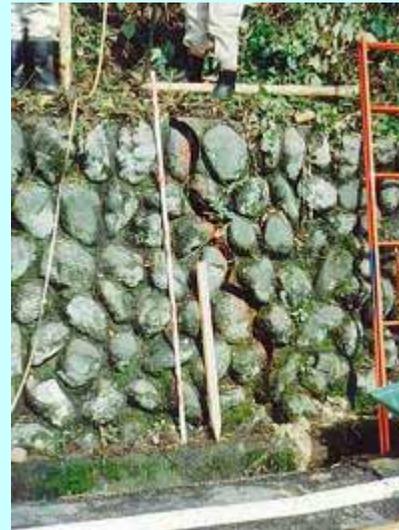
国道462号線沿いの擁壁に発生した亀裂

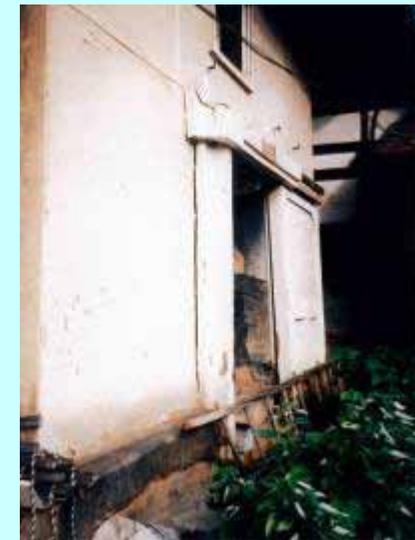
地すべり地内の民家蔵に発生した亀裂

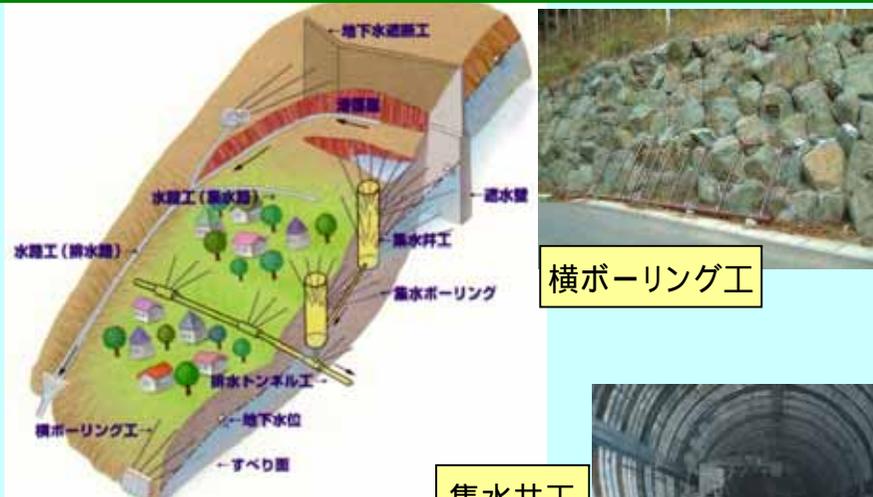
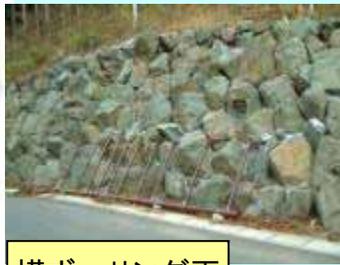
抑制工

地すべりの原因となる地下水を取り除くことで、地すべりの動きを抑える工法。

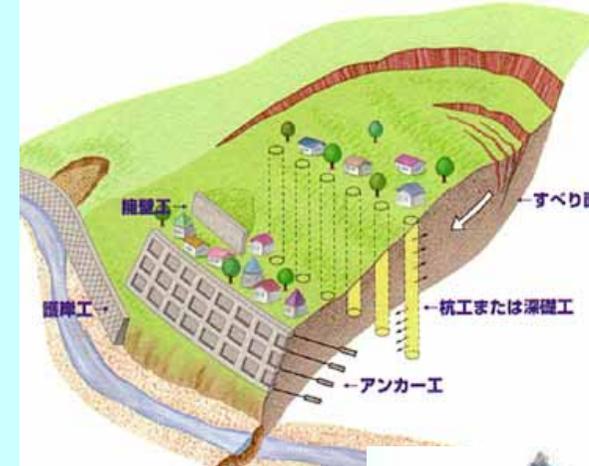
抑止工

抑制工だけでは満足な効果が得られない場合に杭やアンカーなどで強制的に地すべりの動きを止める工法。

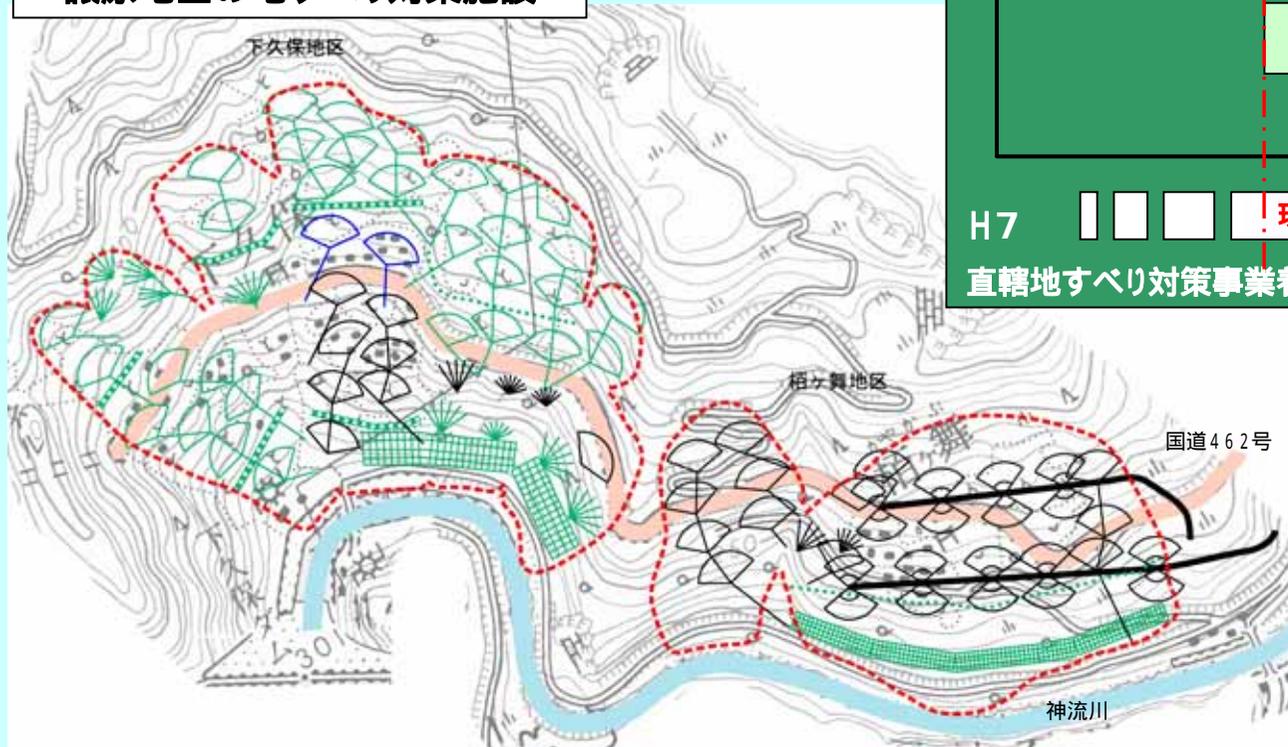
譲原地区の地すべり対策施設

項目		単位	全体計画	平成15年度末	
栢ヶ舞	抑制工	集水井工	基	13	13
		横ボーリング工	箇所	2	2
		排水トンネル工	m	1,224	1,224
栢ヶ舞	抑止工	シャフト工	本	51	-
		杭工	本	63	-
		法枠付きアンカー工	km	98	-
下久保	抑制工	集水井工	基	41	8
		横ボーリング工	箇所	12	3
	抑止工	シャフト工	本	29	-
		杭工	本	520	-
	法枠付きアンカー工	km	21.5	-

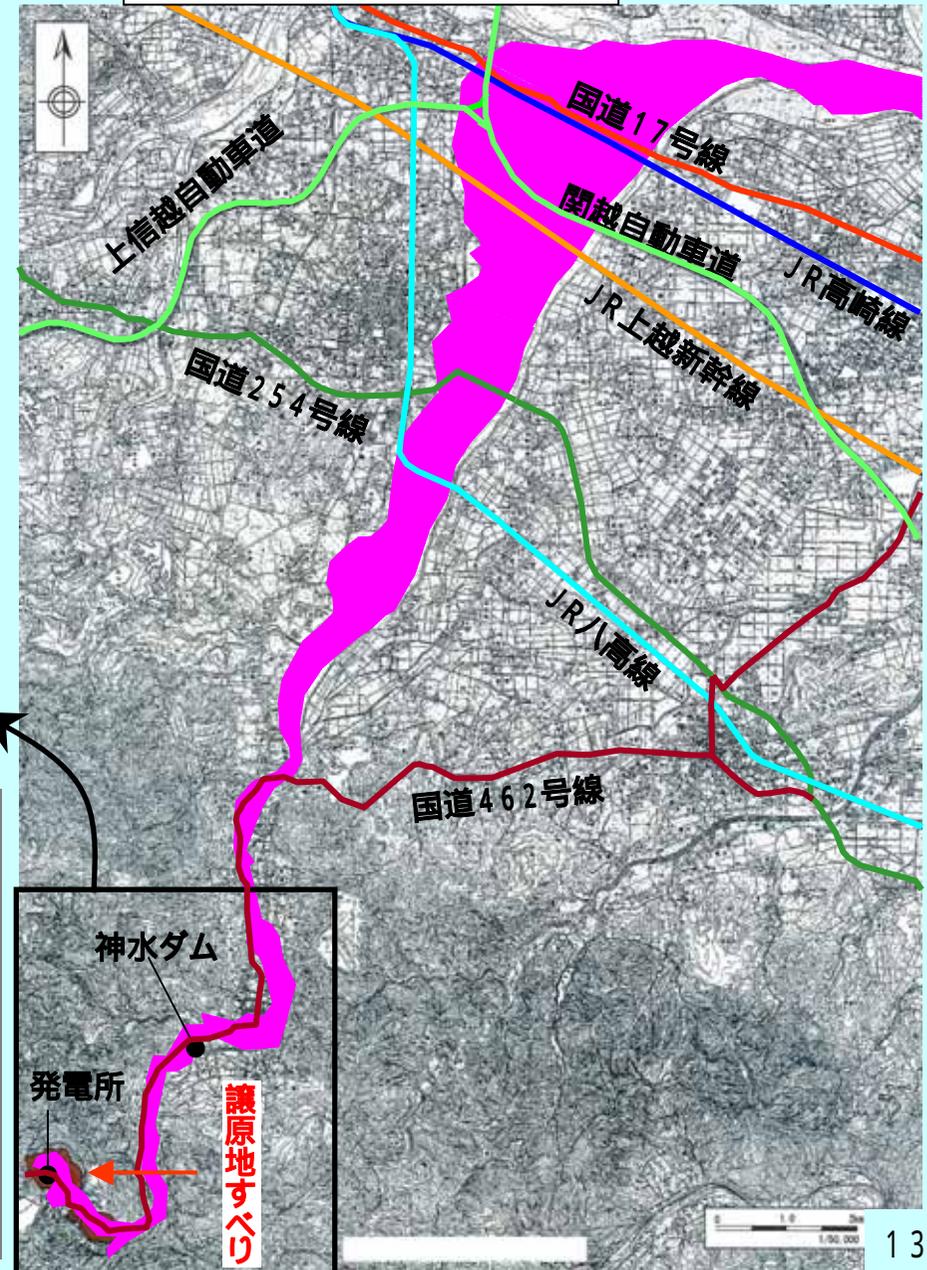
氾濫区域想定図

想定氾濫面積	約 788 ha
想定被害人口	約 13,800 人
想定被害家屋数	約 4,900 戸
重要公共施設	国道462号線, JR八高線
災害時要援護者施設	病院 1 箇所 幼稚園 1 箇所
公共施設等	発電施設1, 役場1, 中学校1, 公民館1

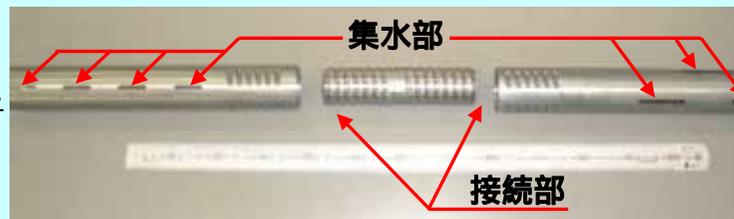
恒久集排水ボーリング保孔管(サビレス100)

従来、使われてきた塩ビ管は継手部分で破損するなど強度的な弱点が、鋼管(黒皮)はサビが著しく目詰まりや耐腐食性で欠点を持っていました。

恒久集排水ボーリング保孔管は、高耐食溶融メッキ(ZAM)を採用し、材料の耐用年数が格段にアップしたことから、ライフサイクルコストを削減することが出来ます。

< 従来工法: 塩ビ管 >	材料の耐用年数	約20年
・ライフサイクルコスト	41,700円/m	
< 恒久集排水ボーリング保孔管 >	材料の耐用年数	約80年
・ライフサイクルコスト	19,850円/m

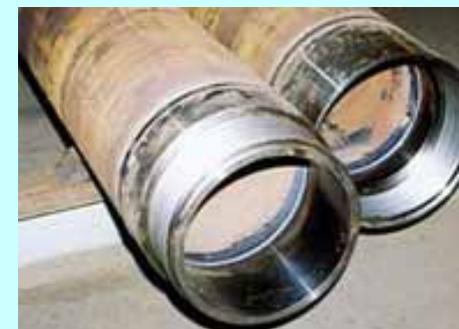
鋼管接続部

高強度地すべり抑止杭(K60)

従来材料の1.37倍の高強度材料(SM570)を用いた鋼管杭で、設置本数の削減、鋼管径の小径化、鋼管板厚の削減等の効果が期待されます。

< 従来材料: SKK490 >	137,000円/m
< 高強度地すべり抑止杭(K60): SM570 >	104,000円/m

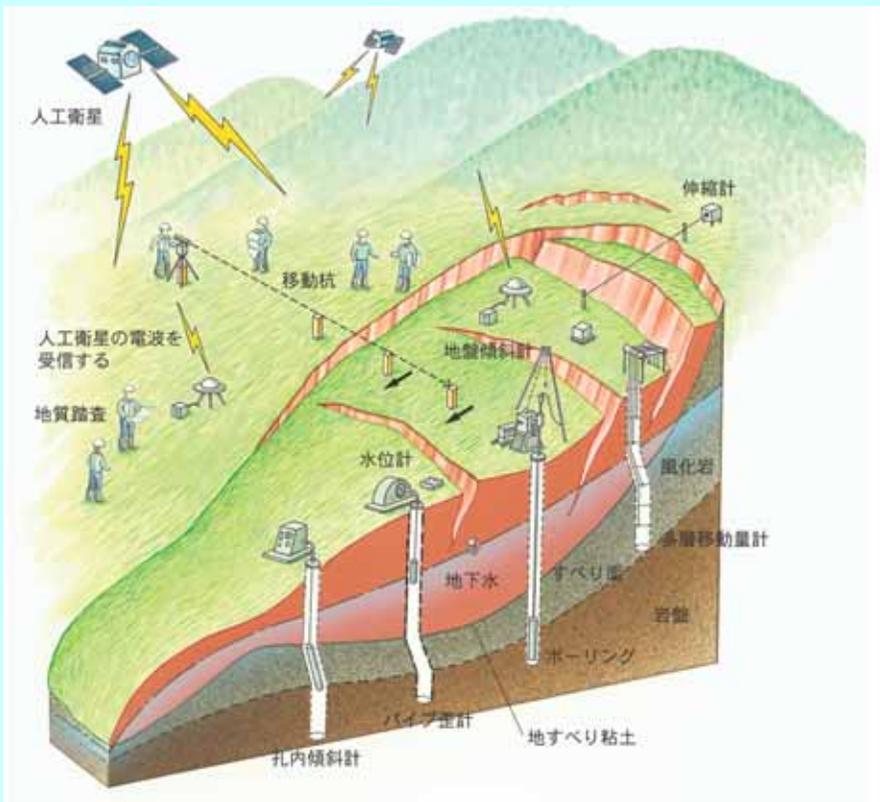
地すべりの調査方法
