資料 2 - 3
関東地方整備局
事業評価監視委員会
(平成17年度第2回)

～ 片品川流域・烏川流域の砂防事業 ～

国土交通省関東地方整備局

片品川流域・烏川流域砂防事業の再評価資料

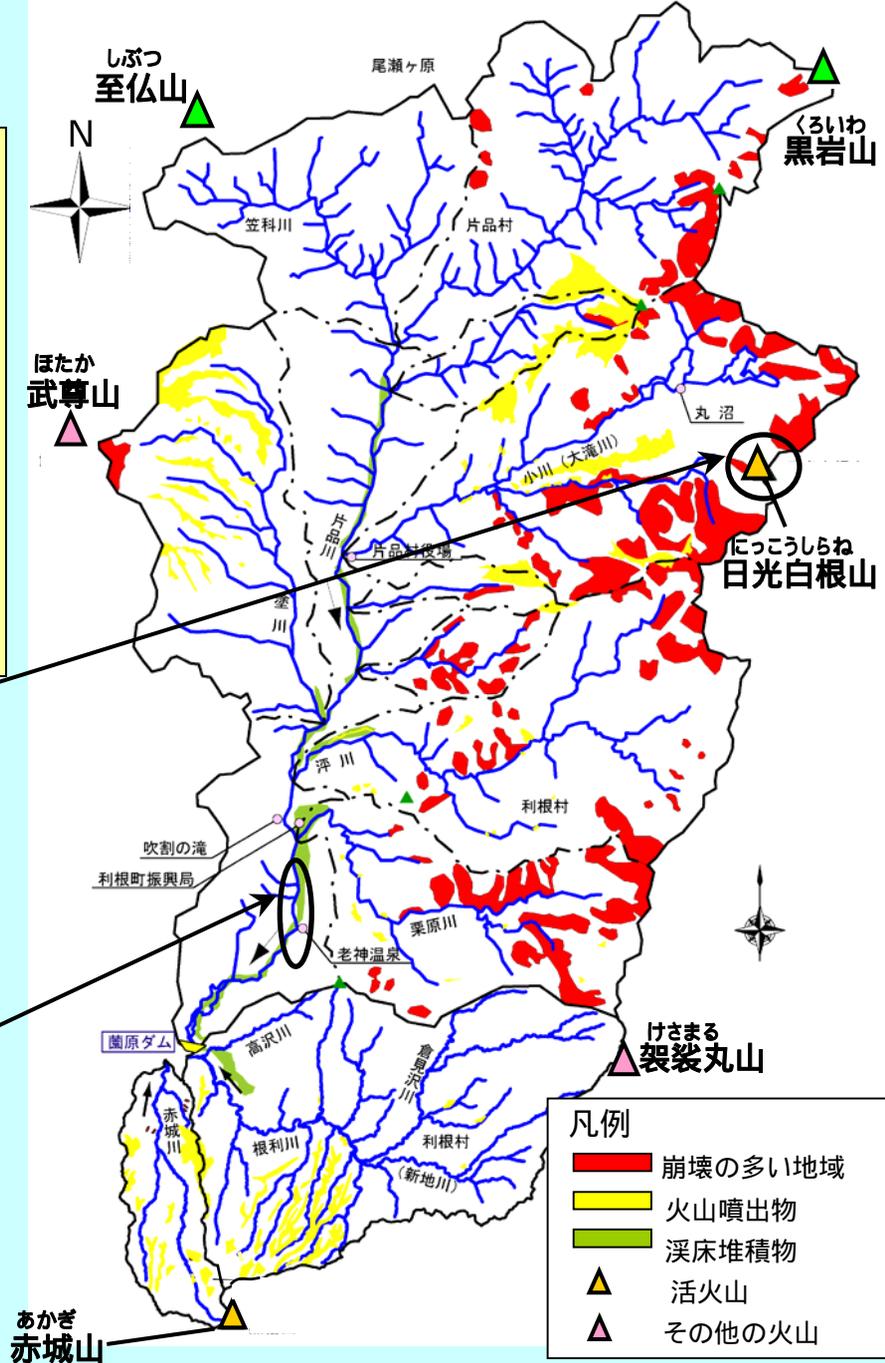
日光白根山の源頭部

- ・片品川は平均河床勾配1/60程度、各支川においては平均河床勾配1/10～1/60程度と非常に**急峻な地形**をしています。
- ・流域の大部分が火山噴出物からなる**脆弱な地質**で形成されています。
- ・左岸側には**活火山**である日光白根山を中心に**多数の崩壊地**が存在し、土砂の流出が活発です。

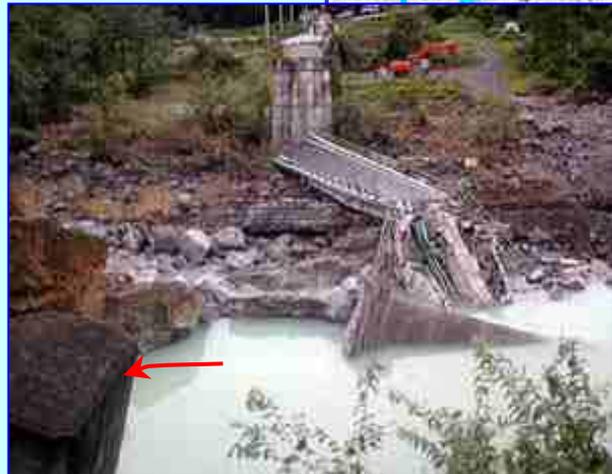
利根村の文化橋(片品川)の落橋

平成13年台風15号による被災状況

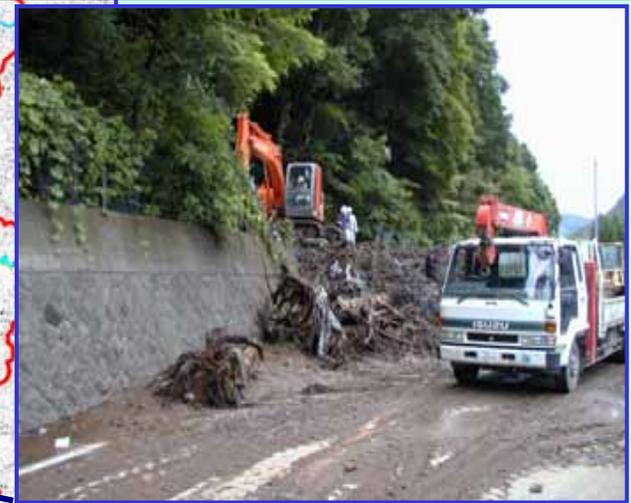
国道120号沿いで発生した土砂崩れ

平成14年台風6号による被災状況

- ・平成14年7月9日～11日
- ・利根沼田・前橋・桐生方面を中心に、公共土木施設が多くの被害を受けた。
- ・国道120号では土砂崩れが発生。
- ・片品村でも20世帯約63人に避難勧告。

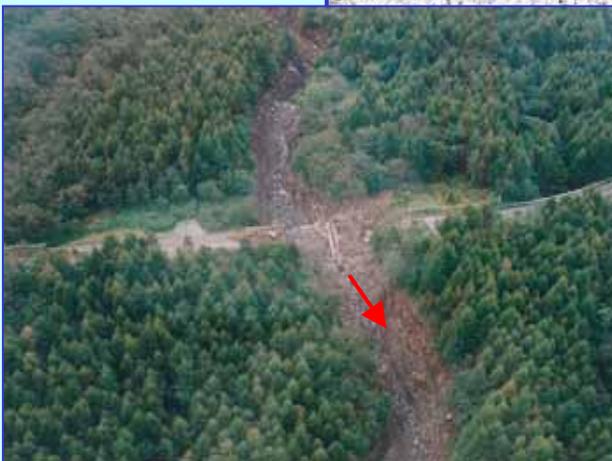
利根村の県道橋の流出

平成10年台風7、8号による被災状況

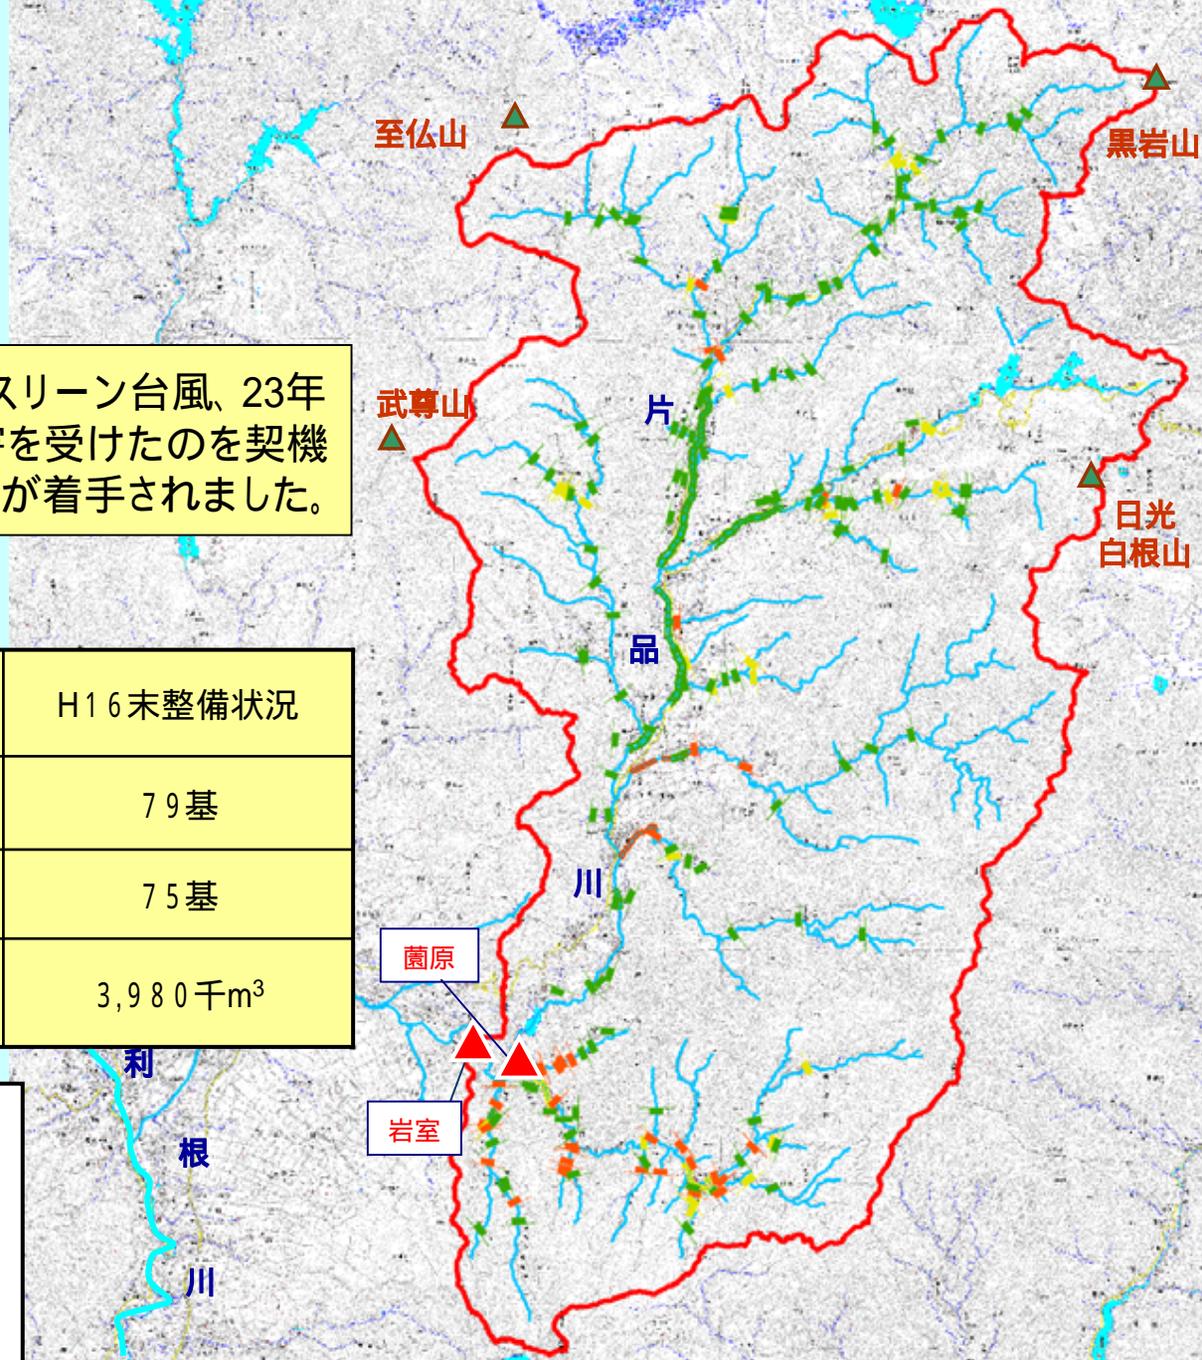
項目	整備目標	H16末整備状況
砂防堰堤	179基	79基
床固工	91基	75基
整備土砂量	11,919千m ³	3,980千m ³

基幹えん堤の整備

主要支川の整備

下流床固群の整備

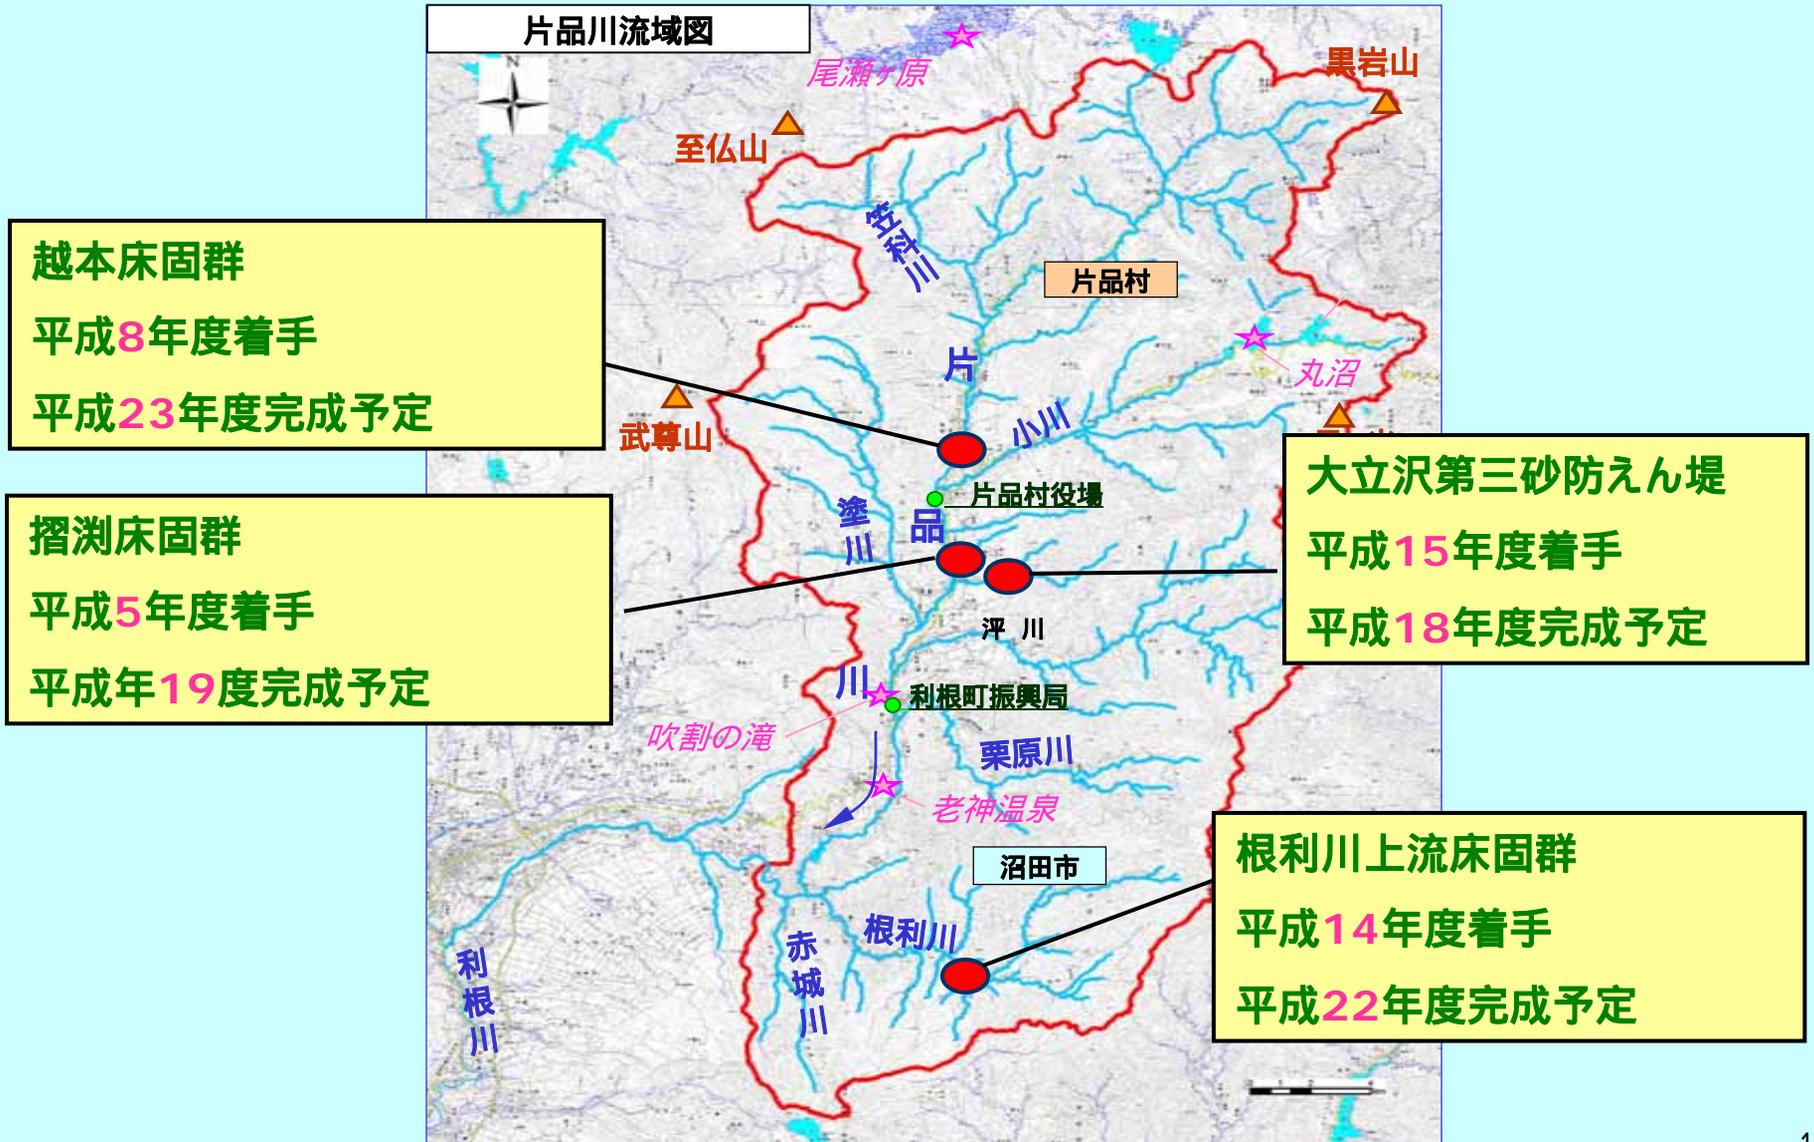
事業箇所位置図(片品川流域)

するぶち 摺淵 床固群	全体計画	施工済(H16末)
床固工群	L=1,700m	L=1,100m
床固工	2基	2基
帯工	10基	9基
護岸工	L=2,800m	L=1,700m
根固工	1式	1,792個
橋梁	1橋	0橋
支川処理	2箇所	1箇所
事業費	52.6億円	48.3億円

おおたつさわ 大立沢第三砂防 えん堤	全体計画	施工済(H16末)
砂防えん堤	1基	-
事業費(億円)	6.9億円	2.9億円

こしもと 越本 床固群	全体計画	施工済(H16末)
床固工群	L=3,000m	L=1,000m
床固工	2基	0基
帯工	12基	8基
護岸工	L=10,140m	L=2,770m
事業費	50.9億円	23.8億円

ねりがわ 根利川上流 床固群	全体計画	施工済(H16末)
床固工	2基	0基
魚道工	14基	7基
護岸工	L=400m	L=200m
事業費(億円)	9.0億円	2.8億円

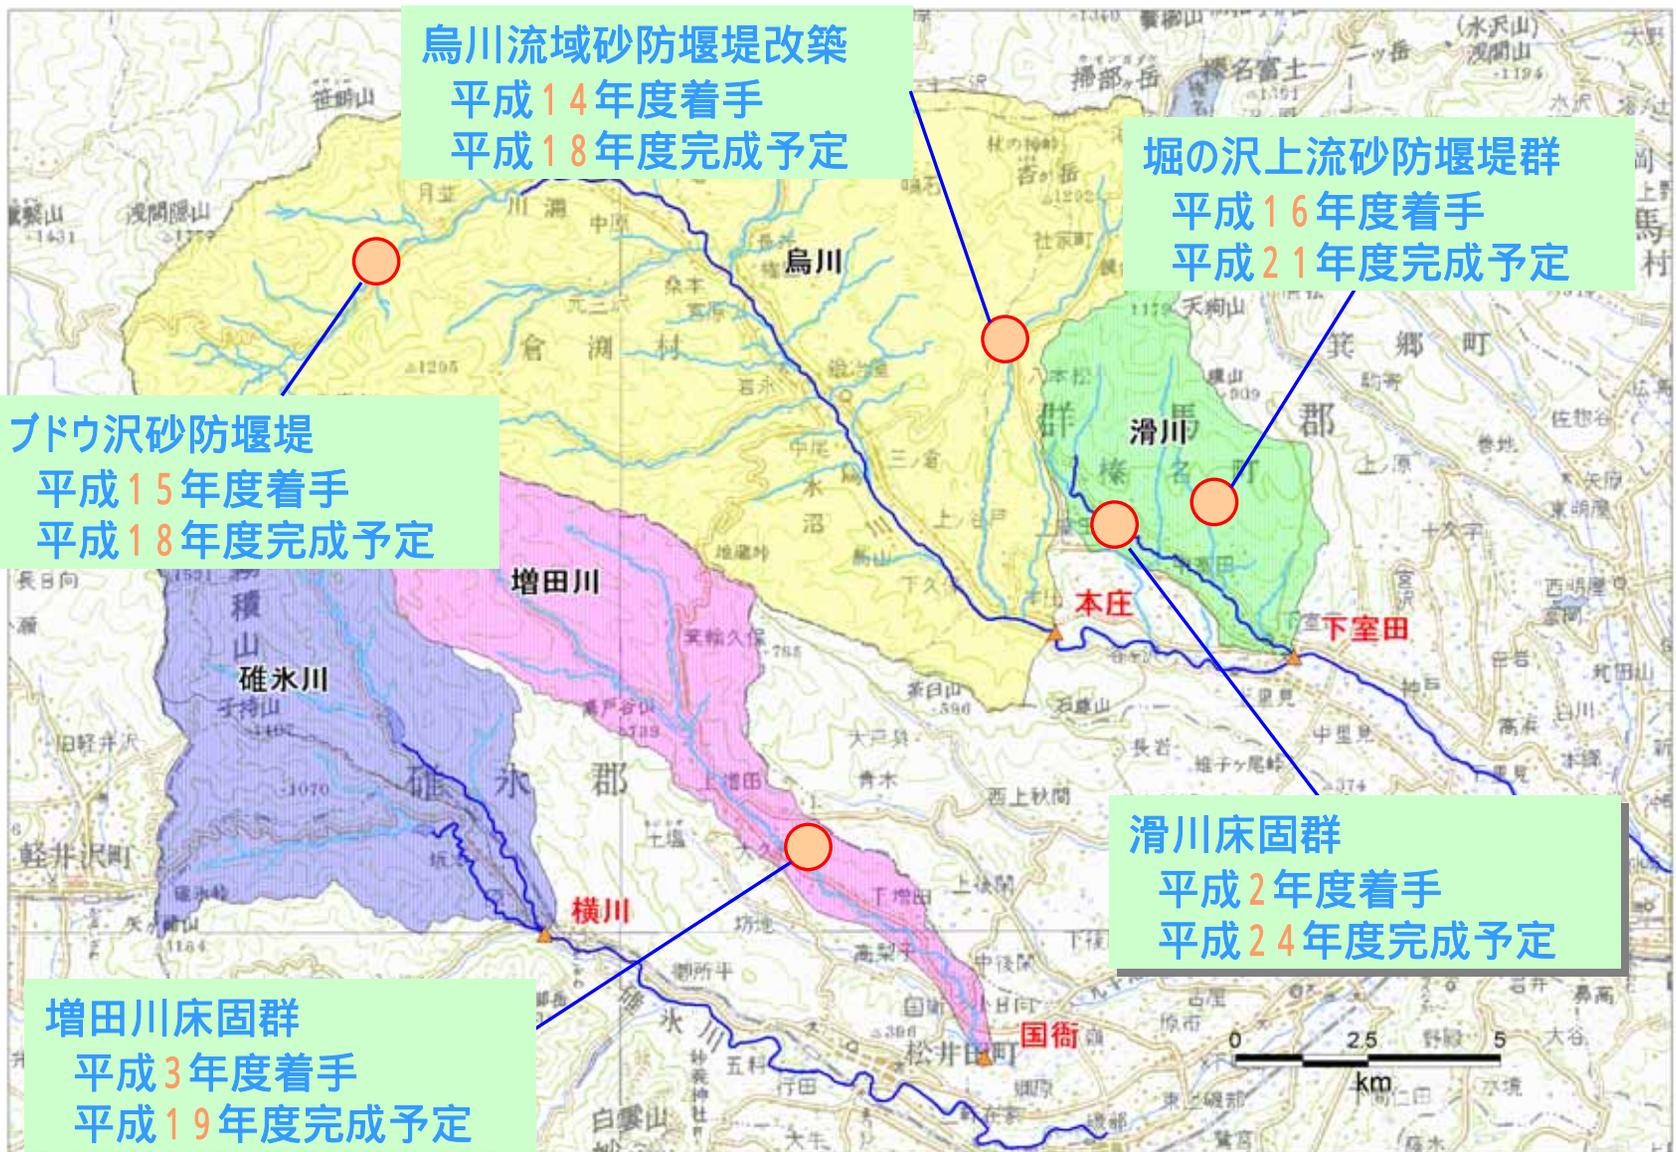
事業箇所位置図(烏川流域)

ますだがわとこがためくん 増田川床固群	全体計画	施工済(H16末)
床固工群	L=1,750m	L=1,150m
床固工	9基	9基
魚道工	9基	9基
帯工	7基	7基
護岸工	L=3,380m	L=1,960m
事業費(億円)	31.5	29.3

なめかわとこがためくん 滑川床固群	全体計画	施工済(H16末)
床固工群	L=4,660m	L=1,780m
床固工	34基	18基
魚道工	34基	18基
帯工	34基	13基
護岸工	L=7,400m	L=1,870m
事業費(億円)	81.1	47.7

からすがわりゅういき 烏川流域 さぼうえんてい かいちく 砂防堰堤改築	全体計画	施工済(H16末)
砂防堰堤改築	4基	1基
	榛名大石砂防堰堤 八本松砂防堰堤 猿谷砂防堰堤	至沢第三砂防堰堤
事業費(億円)	5.0	1.2

ほりのさわじょうりゅう 堀の沢上流 さぼうえんてい かいちく 砂防堰堤群	全体計画	施工済(H16末)
砂防堰堤	2基	-
事業費(億円)	6.0	0.05

ぶどうさわさぼうえんてい ブドウ沢砂防堰堤	全体計画	施工済(H16末)
砂防堰堤	1基	-
事業費(億円)	3.1	0.7

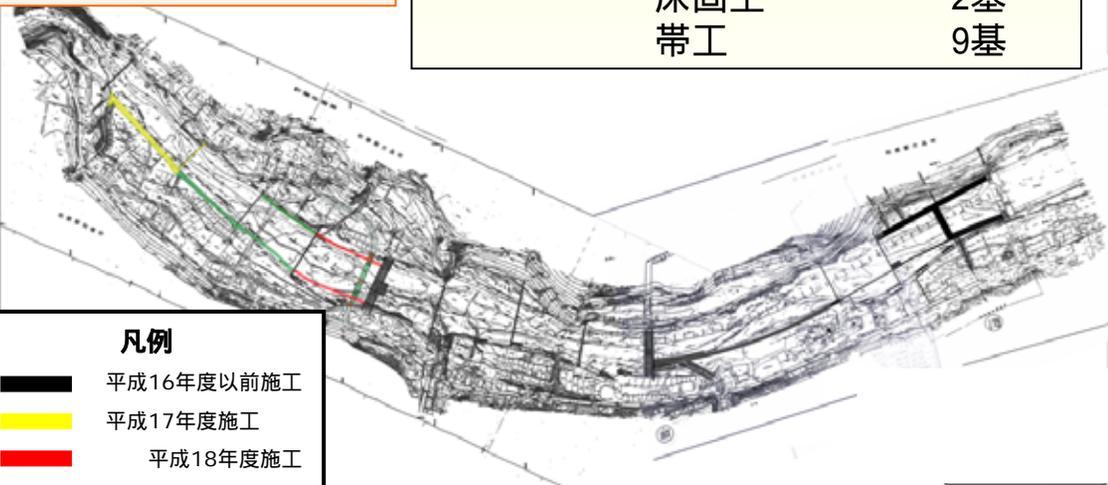
進捗率	: 91.9% (H16年度末)
全体計画	: 施工延長 1,700m
	床固工 2基
	帯工 10基
施工済	: 施工延長 1,100m
	床固工 2基
	帯工 9基

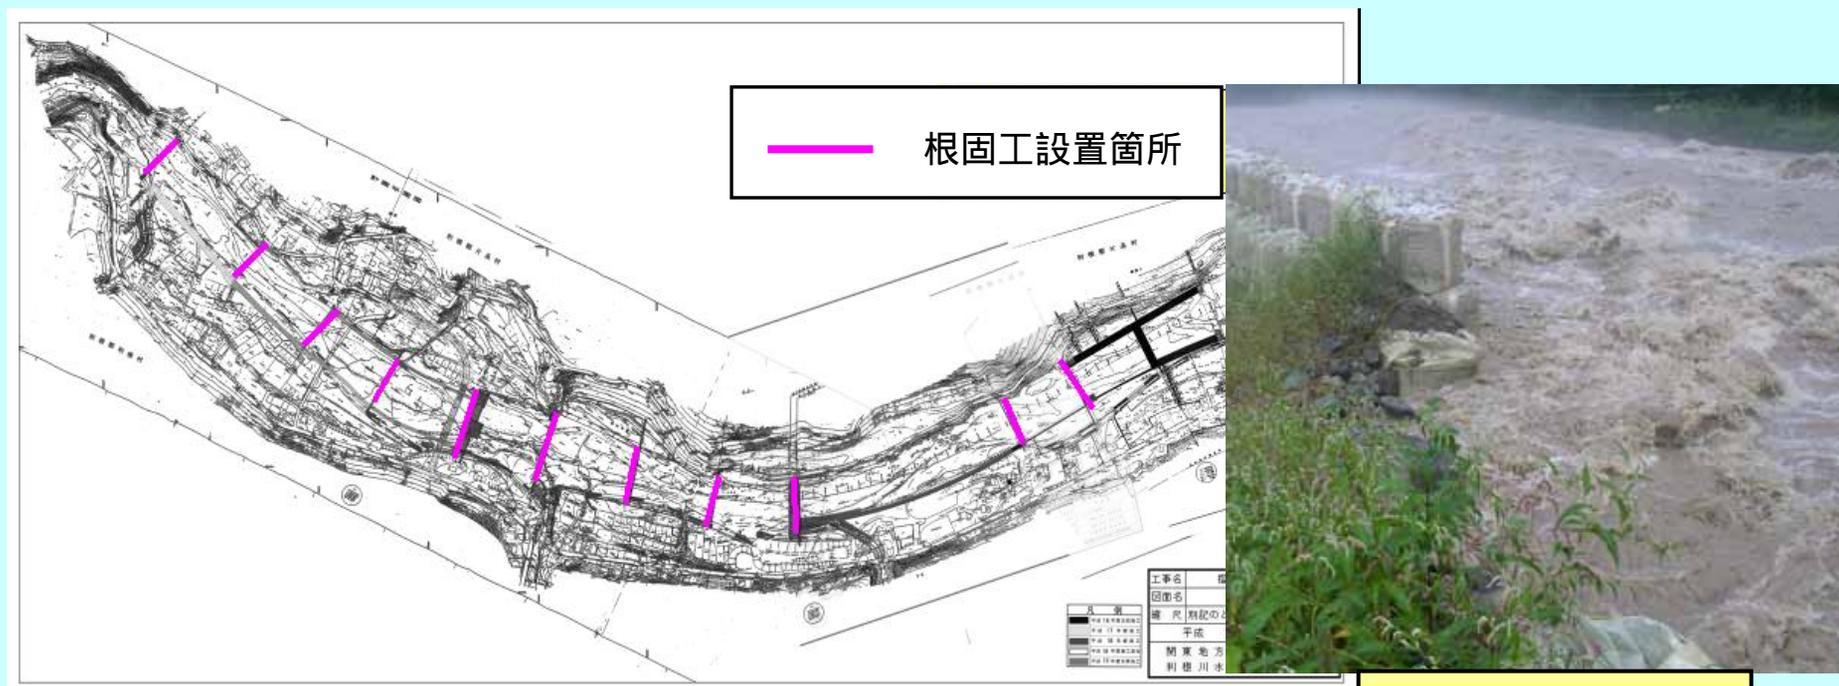
・河床の洗掘が確認されたため、根固めブロックを配置することとしました。

平成14年度以降、1m程度の洗掘が確認されたため、近隣の効果事例を参考に、新たに根固めブロックを配置することとしました。

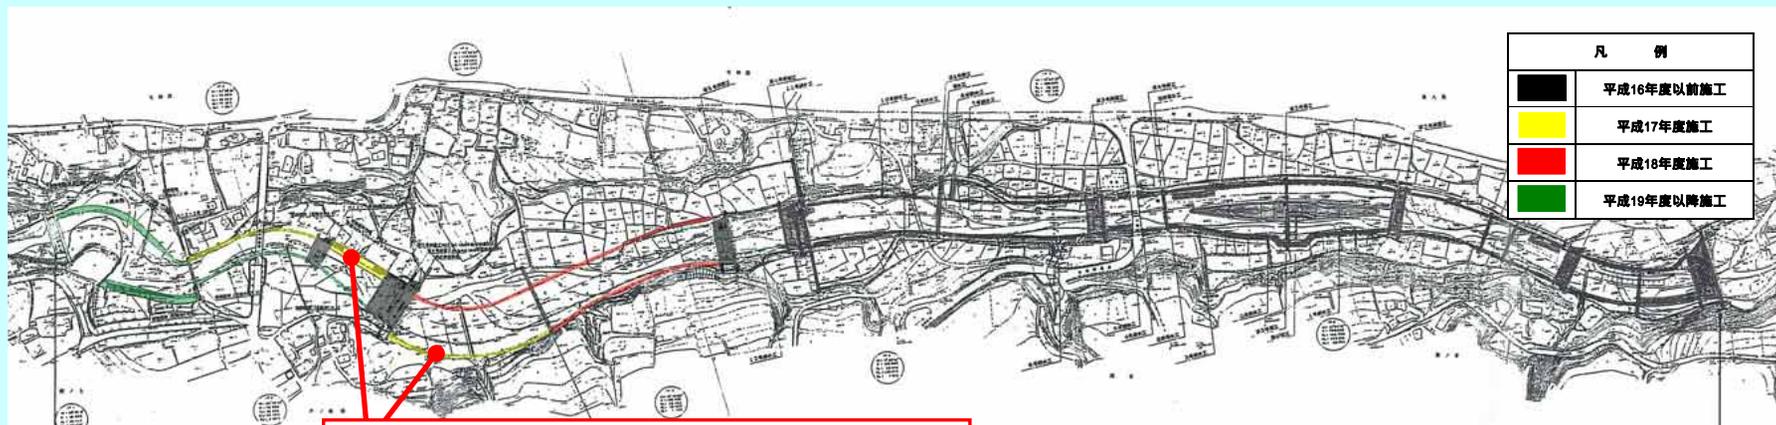
増田川床固群の全体計画	
施工延長	L=1,750m
床固工	9基
魚道工	9基
帯工	7基
護岸工	3,380m
全体事業費	31.5 億円

今年度 護岸工 240m

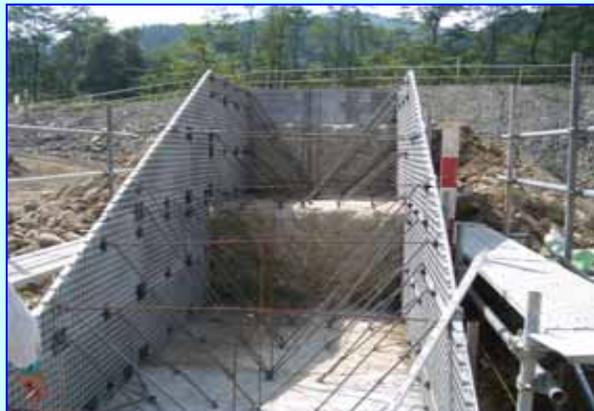
残存型枠工法

残存型枠を使用することで、脱型・解体作業が不要になります。

残存型枠工法による縮減率（滑川床固工群）：

$$(7,217\text{円}/\text{m}^2 - 6,198\text{円}/\text{m}^3) \div 7,217\text{円}/\text{m}^3 = 14.1\%$$

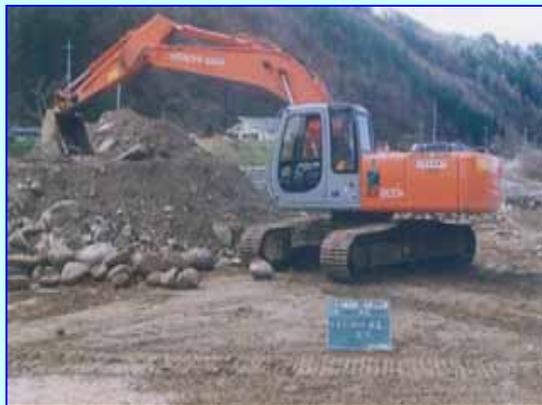
現地発生材の利用

摺り床固群では、玉石を利用しコスト削減を図っています。

現地発生材による縮減率（滑川床固工群）：

$$(15,450\text{円}/\text{m}^3 - 13,746\text{円}/\text{m}^3) \div 15,450\text{円}/\text{m}^3 = 11.0\%$$

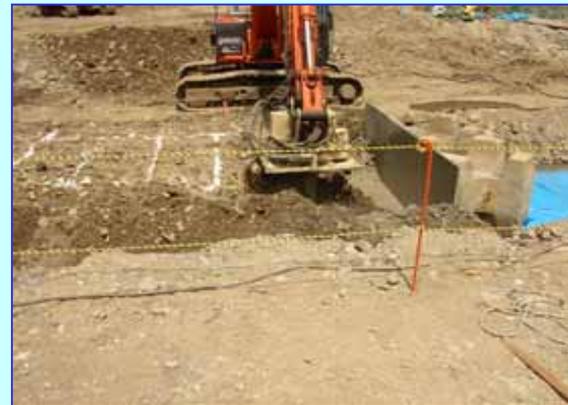
ISM工法

現地河床材料にセメントを添加・混合した材料を用いて、コンクリート量の削減を図ります。

ISM(In Situ Mixing)工法による縮減率（越本床固工群）：

$$(17,120\text{円}/\text{m}^3 - 12,586\text{円}/\text{m}^3) \div 17,120\text{円}/\text{m}^3 = 26.5\%$$
