18 緑区 長津田町 5302 付近（大和バイパス下 滝沢隧道）

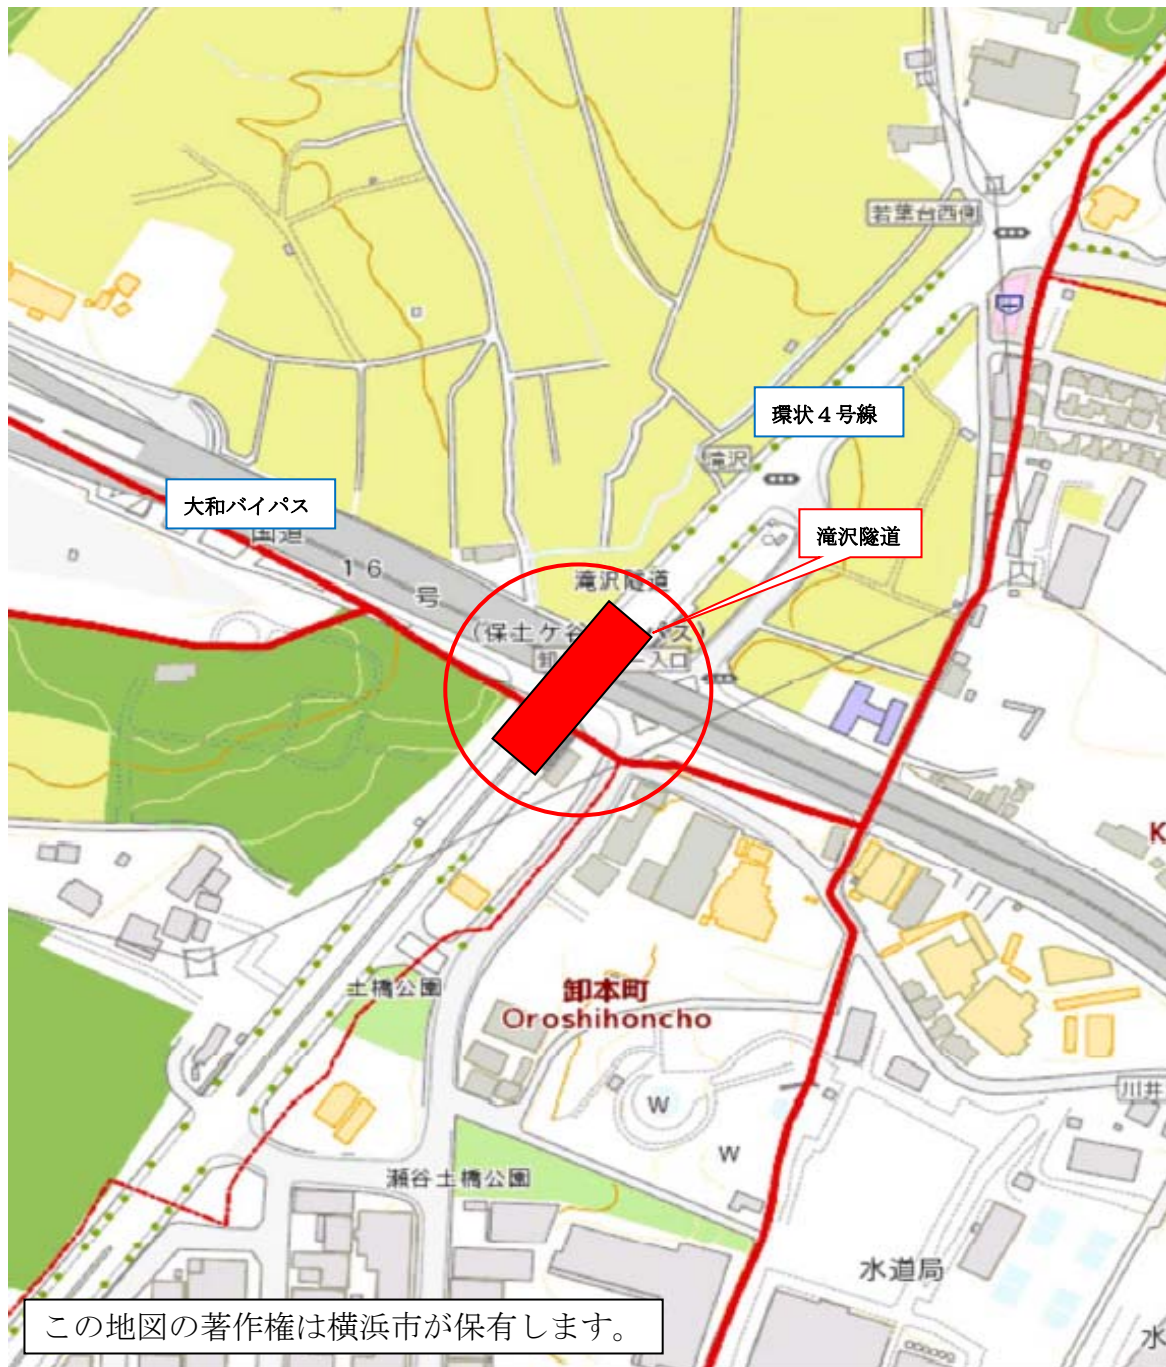
18 緑区 長津田町 5302 付近（大和バイパス下 滝沢隧道）

| 原因 | ゴミによる側溝の詰まり（大型車の駐停車多数） |

| 事前対策 | ゴミの除去・流入柵の清掃 |
| 発生時対応 | 「通行止め」看板表示・バリケード設置・ゴミ除去 |
