# 河川用ポンプ設備の渦電流式変位計による主軸振動解析

(待機系設備への適用性)

## Main Shaft Vibration Analysis by Eddy Current Displacement Meter of River for Pumping System

(Applicability to Standby Equipments)

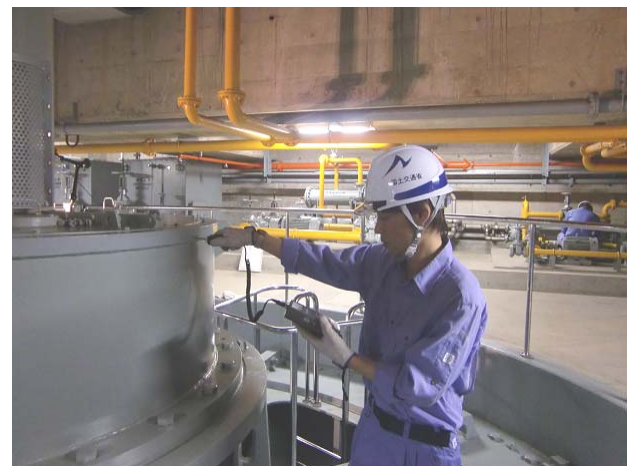
Fig.1 加速度計による測定方法

従来から年点検等で行われている診断方法は、ポンプ等のケーシング部の変位を加速度計により測定する方法である(Fig.-1)。

測定した数値は、ポンプメーカーが設定した閾値を睨みながらグラフ化してデータの経年変化を観察することにより、設備の異常等を推定する。これは通常、簡易診断と言われる手法である。この手法には2つの課題がある。

1 つは、河川用ポンプ設備の主軸の回転周波数は2~10Hz程度までの低速回転が殆どであり、加速度計の測定に適する1,000Hz以上の周波数に比べ、低い適用範囲であること。

2 つめは、ポンプ本体のケーシングを介しているため、主軸、水中軸受及び羽根車の挙動を示す主軸自体の振動を計測していないことである。この方法だけでは、設備内部の劣化傾向を完全に把握することは困難であり、計測値が閾値を超えなくても、既に故障状態に進んでいることもあり得る。
