国土交通省関東地方整備局

千葉国道事務所

## 国道 6 号 松戸警察署前交差点及び松戸隧道交差点改良

～右折レーン設置後の交通状況をお知らせします～

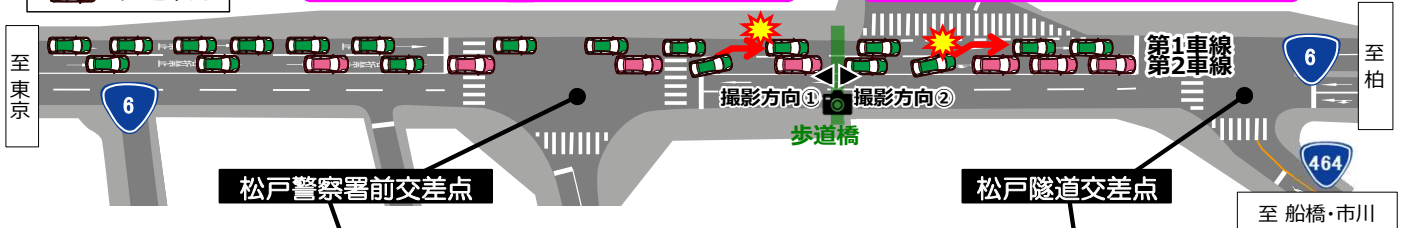
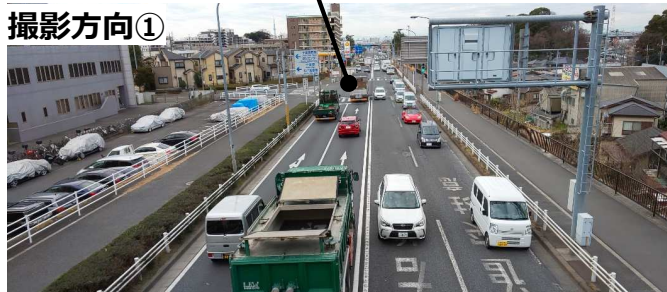
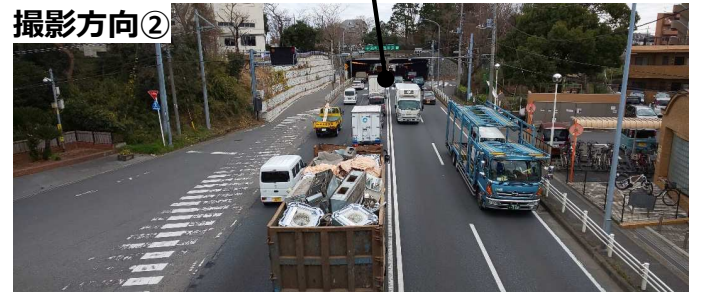
対策前

○国道6号下り線は右折レーンが未整備のため、第2車線に右折車両と直進車両が混在していました。そのため、滞留した右折車両による渋滞やその右折車両を避けた車線変更による交通事故が発生していました。

右折車両  
直進車両

滞留した右折車両により渋滞発生

滞留した右折車両を避けた車線変更による事故が発生

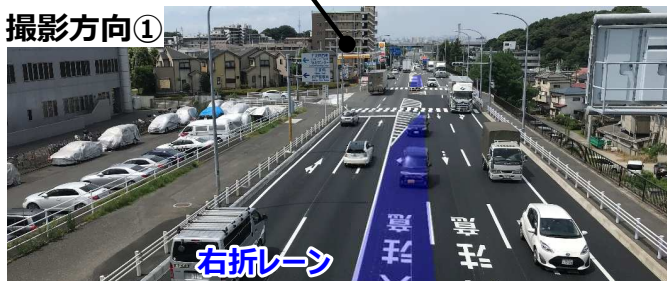
対策後

○松戸警察署前交差点及び松戸隧道交差点に右折レーンを設置しました。

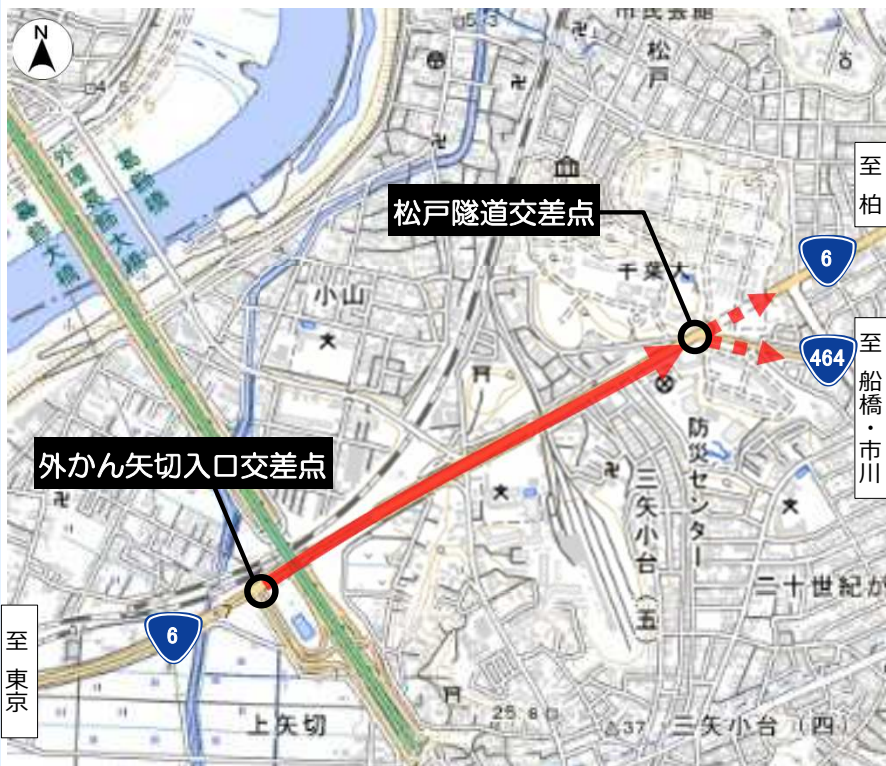
## 通過時間（ETC2.0データ分析）

○外かん矢切入口交差点から松戸隧道交差点の通過時間が減少しました。

4分29秒

3分42秒

47秒  
減少

6分03秒

5分48秒

15秒  
減少
