## 圏央道（大栄JCT～松尾横芝IC）連絡調整会議の結果について

～国道468号首都圏中央連絡自動車道（大栄JCT～松尾横芝IC）～

## 首都圏中央連絡自動車道（大栄 J C T ～松尾横芝 I C）連絡調整会議（第 1 回） 議事概要

# 首都圏中央連絡自動車道（大栄JCT～松尾横芝IC） 連絡調整会議（第1回）

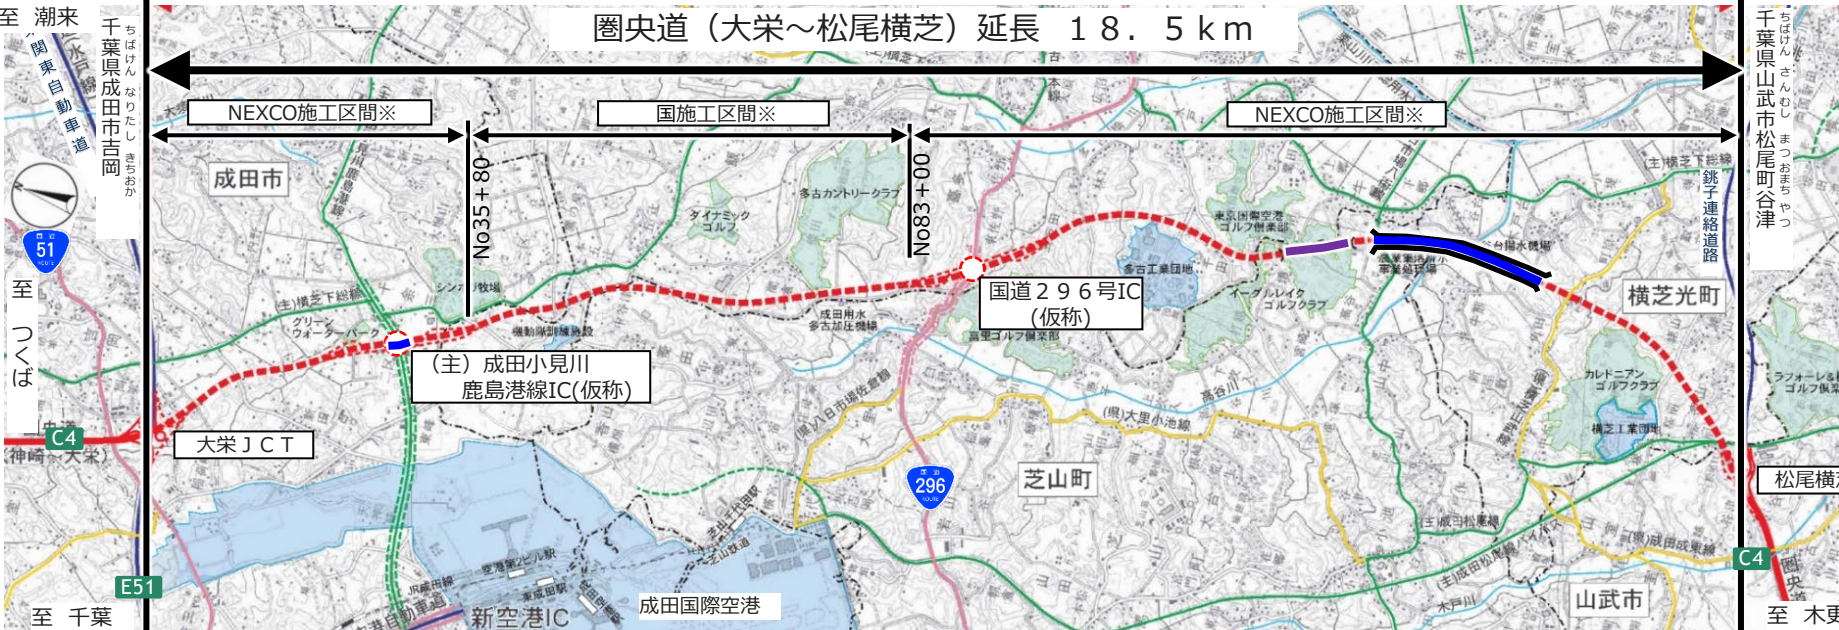
凡例： - - - : 土工区間    — : 橋梁区間    — : トンネル区間  
※本体工の施工区分であり、舗装・施設については、全線NEXCO施工

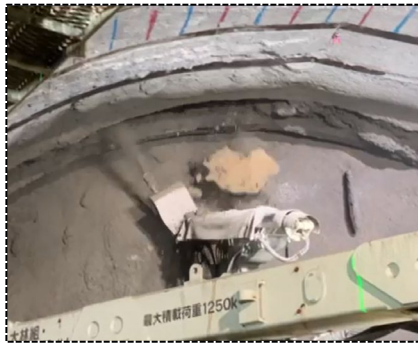
《掘削断面における天端抜け落ち状況》

- 芝山トンネルは、砂質土で形成された地質構造（流砂現象※を引き起こす可能性あり）
- 土被りは、約3～17m程度（平均約10m）の低土被りのトンネル
- R5.1より砂地山の掘削開始後、天端部からの抜け落ち等が発生しており、より強度が低くなる区間の掘削における安全対策を検討するために、第1回技術検討会を開催（令和5年3月3日開催）
- より安全に掘削を進めるため、これまでの砂地山の掘削状況等を踏まえ、第2回技術検討会（令和5年6月13日開催）にて、現計画の補助工法の検証、追加の補助工法の必要性等を確認

※流砂現象のイメージは『砂時計』。流砂現象を止められないと、落ち切るまで対応が不可能となり、砂の特徴から煙突状に砂層を緩めることになる

- ・用地取得率は、現在約99%であり、用地残件については任意解決に至らなかったため、用地取得に向け手続き中。
- ・工事は、用地未取得箇所を除く全区間で着手し、各自治体の協力のもと、鋭意実施中。
- ・芝山トンネルは、砂質土で形成された地質構造であり、掘削開始後、天端部からの抜け落ち等が発生しており、より強度が低くなる区間の掘削における安全対策を検討するために、有識者による芝山トンネル技術検討会を開催し、現計画の補助工法の検証、追加の補助工法の必要性等を確認。
- ・掘削の施工に先立ち地質調査を実施したところ、環境基準を超える重金属が検出されたため工事を一部中止しており、今後土壌汚染対策法の手続きを踏まえ工事を再開する予定。
- ・機能補償道路工事（跨道橋）において入札不調が発生し、工事着手に至っていない状況。

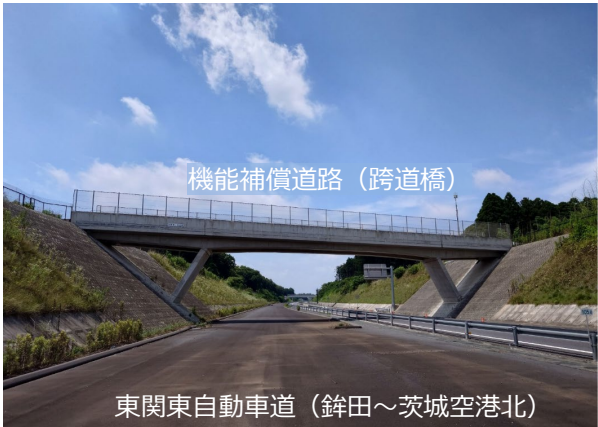
機能補償道路（跨道橋）イメージ

東関東自動車道（鉾田～茨城空港北）
