令和5年6月台風第2号の影響による 出水後の緊急対応に対し感謝状の贈呈を行います ～地域の安心に貢献した企業、団体等に対する感謝状の贈呈～

高水速報（第一報）抜粋

令和5年 台風2号出水

令和5年6月8日
国土交通省関東地方整備局
利根川下流河川事務所

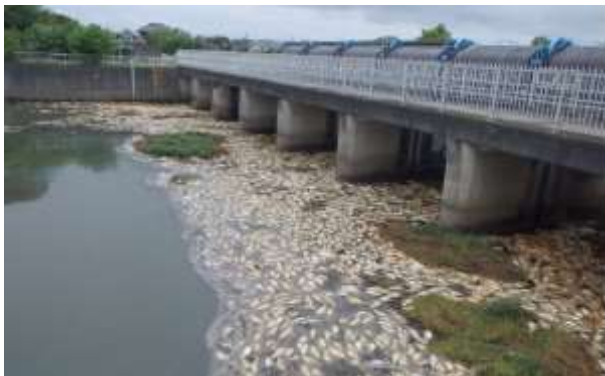
ハクレンの斃死状況 (第一機場)

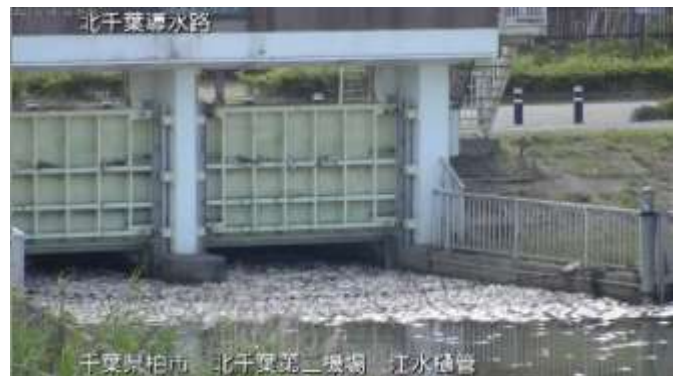
ハクレンの斃死状況 (第二機場)

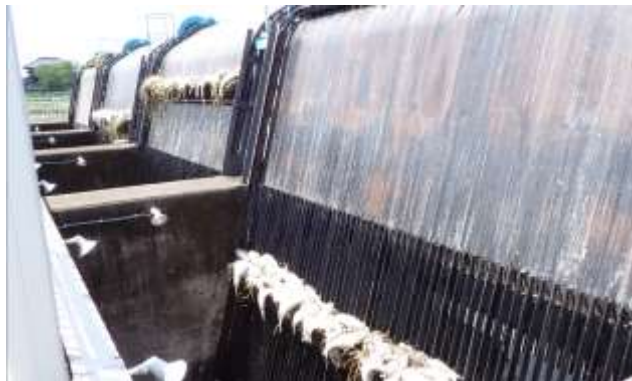
除塵機運転による斃死魚回収状況 (第一機場)

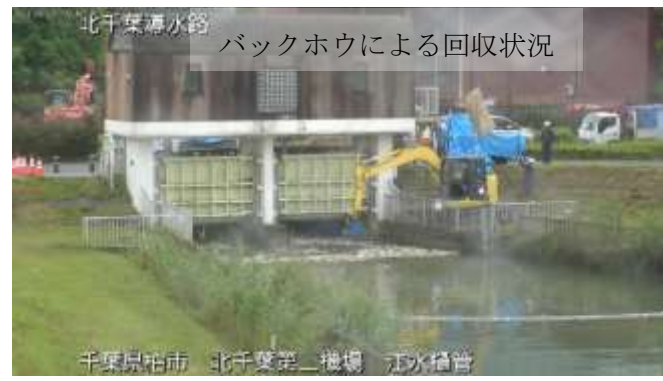
バックホウによる斃死魚回収状況(第二機場)

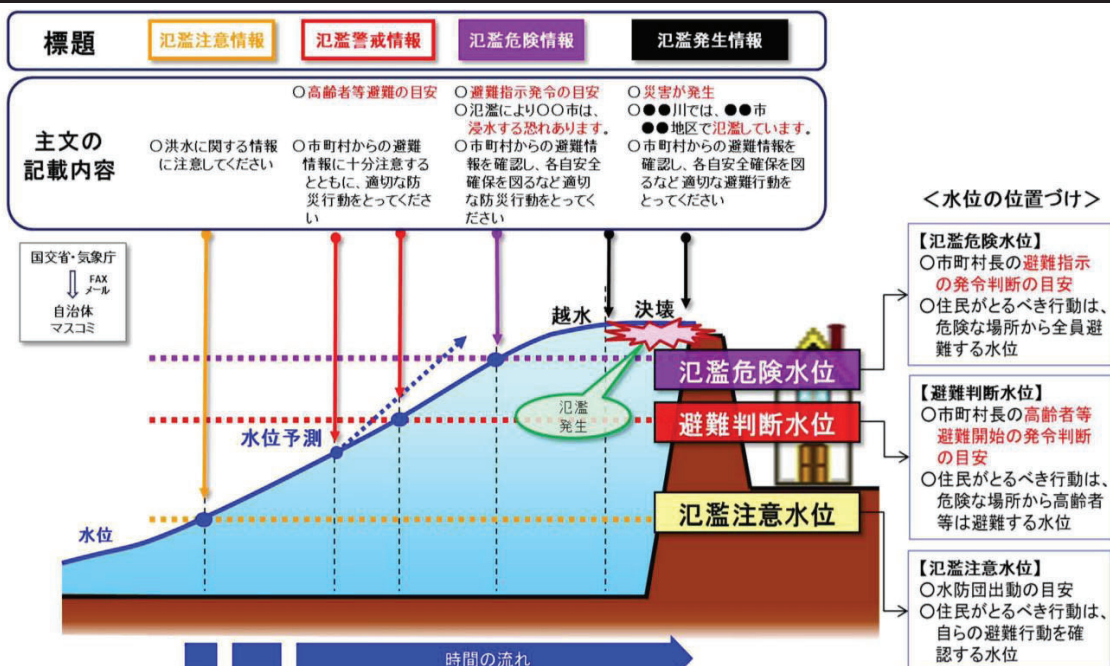
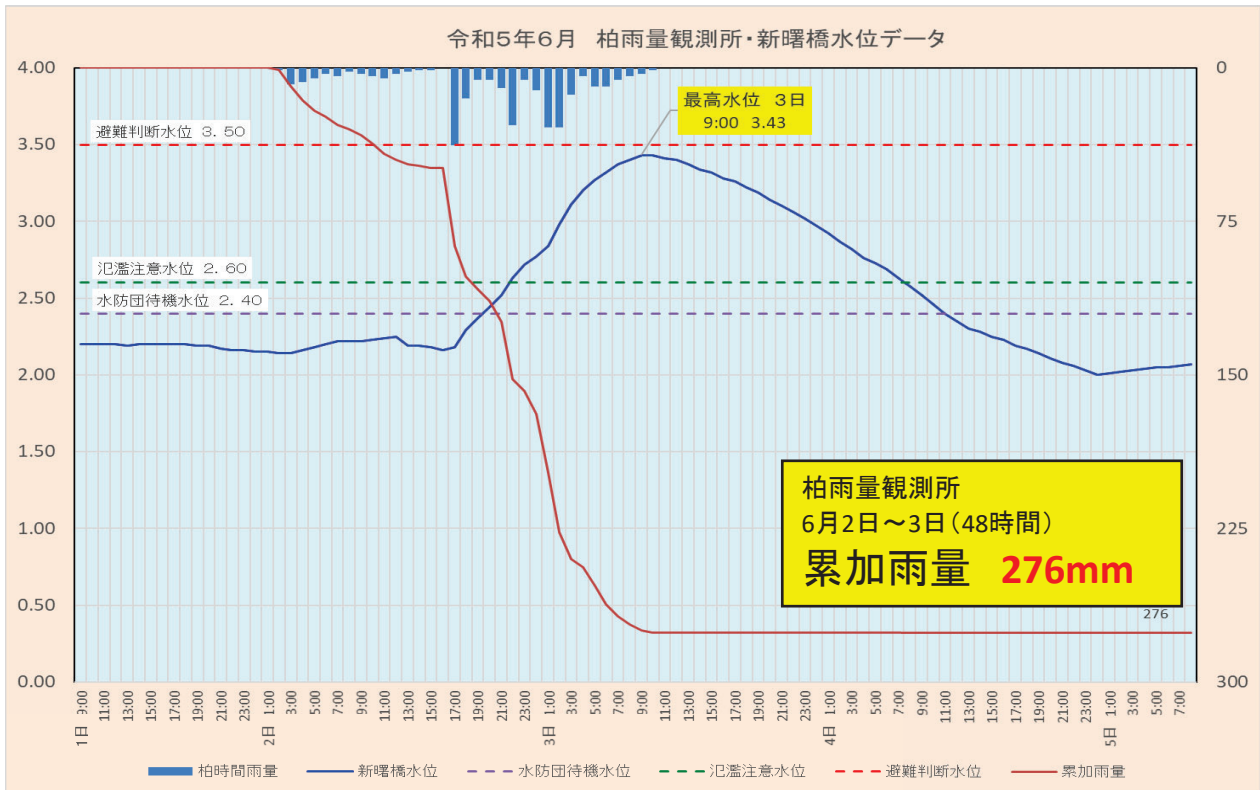
水位は氾濫注意水位の2.60mを大幅に超え、避難判断水位まであと7cmの3.43mを記録した。また、柏雨量観測所で記録した6月2日から3日までの48時間に記録した累加雨量276mmは、最寄りの気象庁の我孫子雨量観測所の6月の平均降雨量(149.9mm)の約2倍の雨量を記録した。
