国土交通省関東地方整備局

「建設現場における遠隔臨場取組事例集（関東地方整備局版）」を 作成しました！

2. 通信環境の改善（衛星通信による通信環境改善）

主な取組事例①

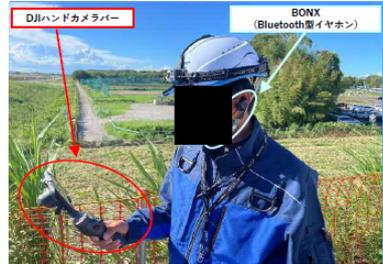
課題に対して工夫した点	遠隔臨場による確認項目	映像と音声の「記録」に使用した機器及び「配信」に用いたシステム
<ul style="list-style-type: none"> ・ Starlink（衛星Wifi）を用いて、通信の途切れを軽減させた。 ・ 音声が聞こえづらい、発信しても届きが悪いなどの観点についてBONX（Bluetooth型イヤホン）を使用し、鮮明に通話を可能にした。 ・ 通信時の手ブレにより、画面酔いしてしまうのに対し、DJIハンドカメラパーを使用し手振れを軽減させた。 	<ul style="list-style-type: none"> ・ 段階確認 既製杭打設施工開始時（試験杭） 打設状況・使用材料確認 鋼矢板打設完了時（打設高） 地盤改良施工開始時（試験施工） 改良状況・使用材料確認 	<p>「記録」</p> <ul style="list-style-type: none"> ・ SiteLiveスクリーン ・ ショット機能 <p>「配信」</p> <ul style="list-style-type: none"> ・ Starlink（衛星Wifi） ・ DJIハンドカメラパー ・ BONXイヤホン

【製品名：DJIハンドカメラパー・BONX】

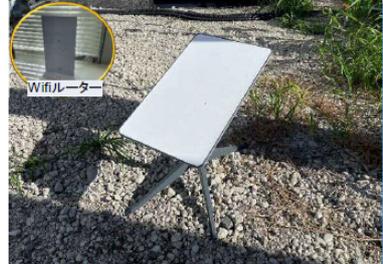
【製品名：starlink（衛星Wifi）】

● 施工者（受注者）
〈効果〉
・ 音声の送受信はとても良かった
・ 衛星を使用して、映像のタイムラグが軽減された

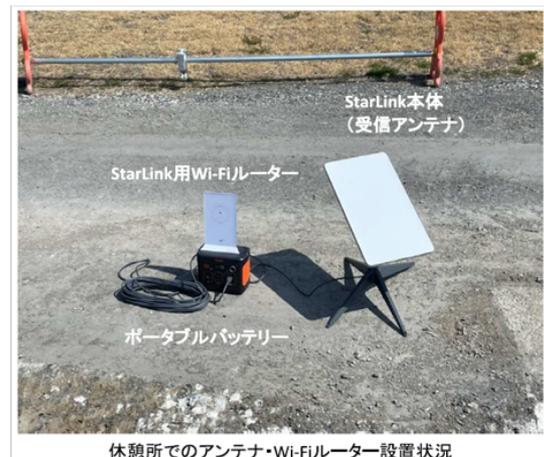
課題に対して工夫した点	遠隔臨場による確認項目	映像と音声の「記録」に使用した機器及び「配信」に用いたシステム
一部通信環境の悪い箇所があり、「StarLink 受信アンテナ」等を利用したことにより、通信環境を改善し、画像・音声等途切れることが無く、遠隔臨場が実施できた。	<ul style="list-style-type: none"> ・材料確認 積みブロック、側溝など ・出来形確認 ブロック積み基礎完了時など 	「記録」 ・ Safie 「配信」 ・ 衛星ネットサービス StarLink

休憩所でのアンテナ・Wi-Fiルーター設置状況

● **施工者（受注者）**
 〈効果〉
 ・川裏で電波の受信状況が悪い場所でも、「StarLink」のアンテナを持参し、電源を入れるだけで衛星と通信し、手軽にネット環境が構築できるので、現場内の屋外Wi-Fiが届かない場所にも対応でき、現場内で遠隔臨場が可能となった。

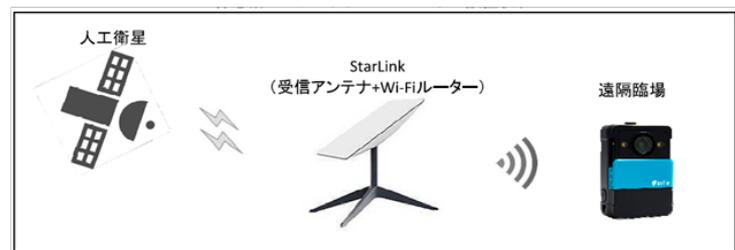
【ネット環境改善イメージ図】

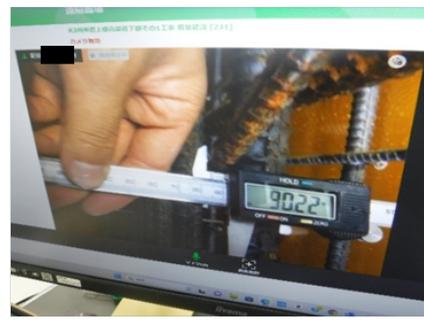
課題に対して工夫した点	遠隔臨場による確認項目	映像と音声の「記録」に使用した機器及び「配信」に用いたシステム
<ul style="list-style-type: none"> ・監督者が画面上で容易に数値確認できるように、デジタル表示機器を使用して数値確認を行った。 ・杭やアンカー箱抜き等の偏心量確認ではTSを使用し、座標値がモニターで確認出来る様に工夫した。 ・かぶり測定ではデジタルノギスを使用してモニター越しに目盛りを読む煩わしさを解消した。 	既製杭出来形確認 鉄筋かぶり確認 アンカー箱抜きの設置確認	「記録」 ・ iPad 「配信」 ・ 遠隔臨場 (㈱現場サポート)

【モニターからの確認 (デジタルノギス使用)】

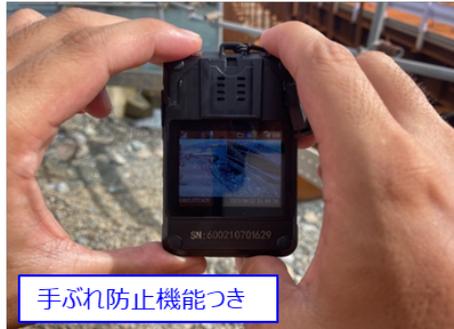
手ぶれ防止機能つき

【小型・軽量・背面ディスプレイ】
