## 右折レーンの整備が完成します

### ～国道18号・磯部温泉入口交差点～

# 国道18号磯部温泉入口交差点改良事業の事業概要

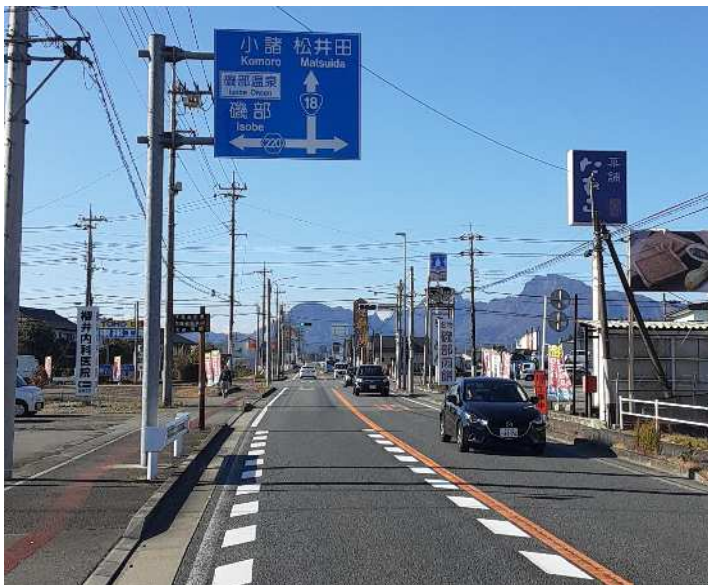
**整備前**

【現地写真】
