## 作業用土のうの流出について（応急復旧作業の完了）

工事名 R5国道19号松本拡幅落合橋側道歩道橋上部2工事

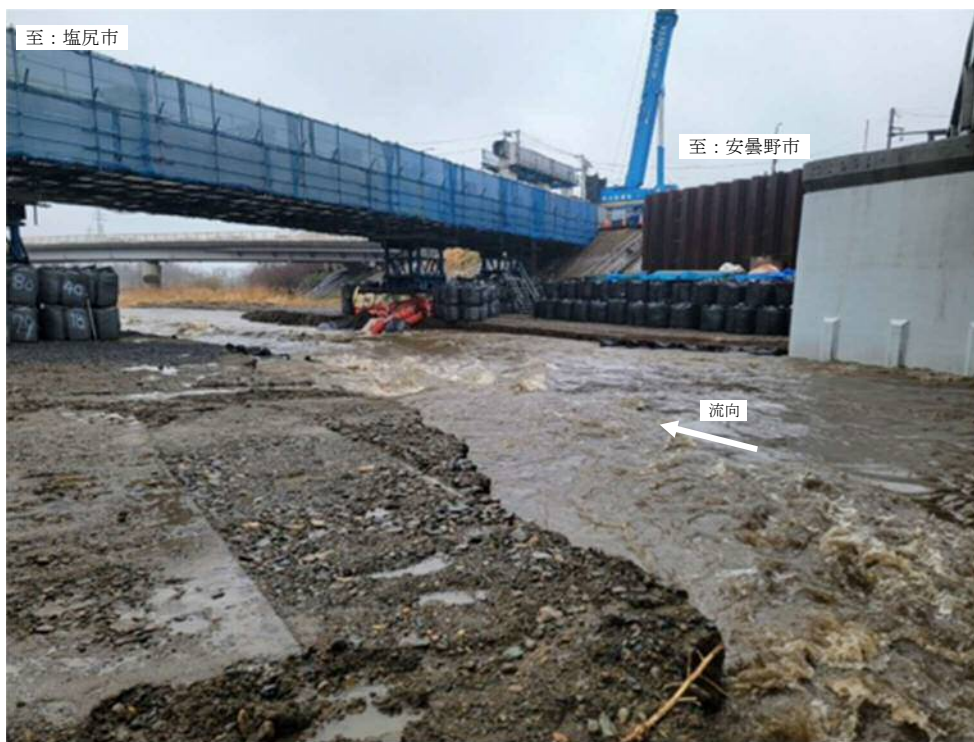
○3月26日（流出後）

3月26日、長野国道事務所発注のR5国道19号松本拡幅落合橋側道歩道橋上部2工事において、上部工架設を行うために設置していた作業用土のうが一級河川田川の増水に伴い流出する事象が発生しました。このため、3月27日より応急復旧作業を実施しておりましたが、4月22日に完了しましたのでお知らせいたします。

なお、作業用土のうの流出数は、約100袋と発表しておりましたが、河川水位が低下した後、確認したところ、正確な流出数は32袋でした。また、このうち回収できたのは、15袋でした。

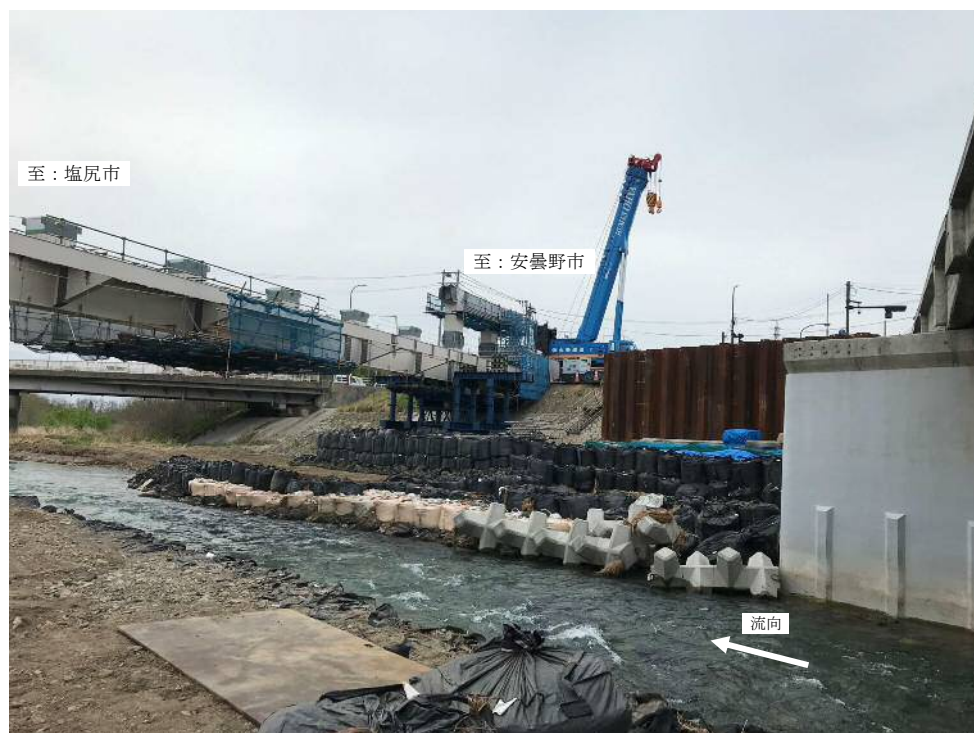
○4月22日（応急復旧完了）

応急復旧内容として、増水により不安定となったベント（注1）2基の撤去、作業用土のうと河床洗掘防止のための玉石入りネットおよび消波ブロック等の設置を行いました。
