国道20号八王子南バイパス・日野バイパス（延伸）連絡調整会議 （第1回）の開催結果について

**国道20号八王子南バイパス・日野バイパス（延伸）連絡調整会議（第1回）
議事概要**

国道20号八王子南バイパス・日野バイパス(延伸) 連絡調整会議(第1回)資料

国道20号八王子南バイパス 3工区（館第二トンネル 頁岩状況）

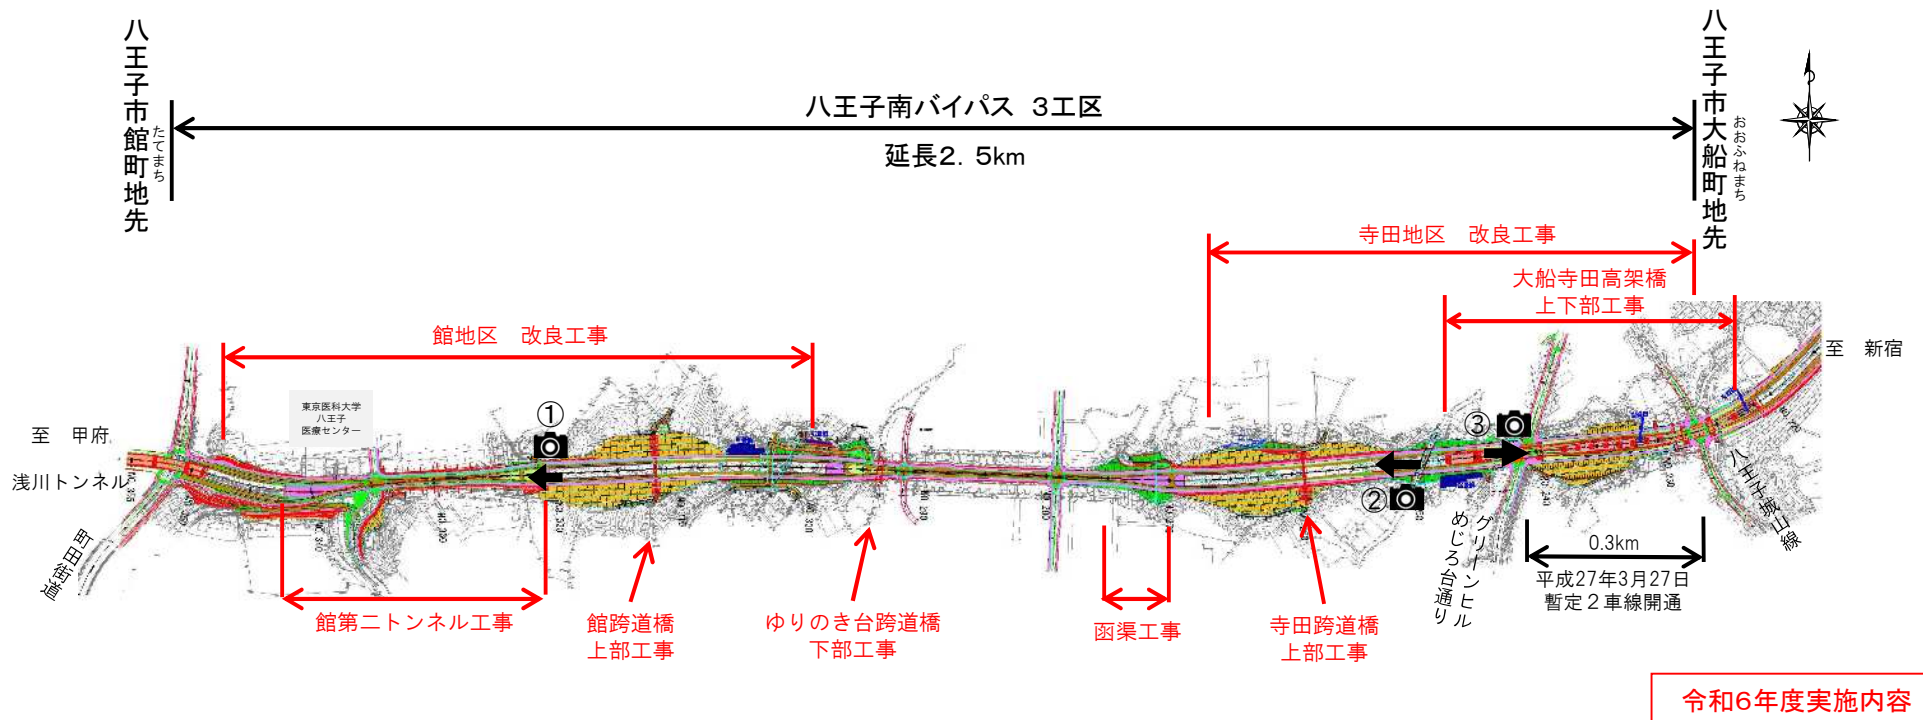
国道20号八王子南バイパス 3工区

- ・調査設計、用地買収、埋蔵文化財調査を進めながら、改良工、橋梁上下部工、トンネル工を実施中。

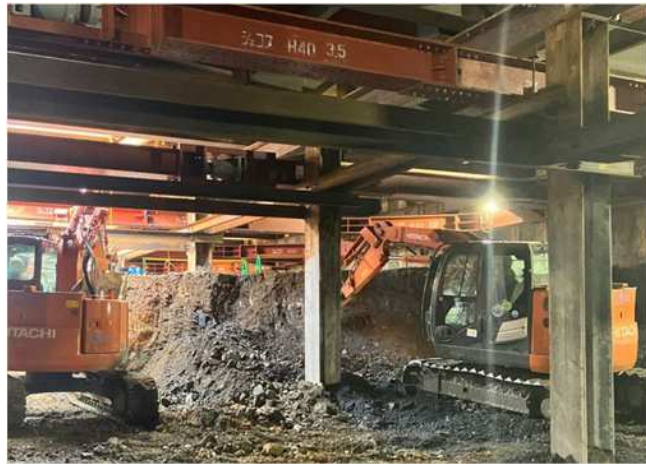
掘削状況

- 令和3年4月に防災・減災、国土強靱化に向けた道路の5か年対策プログラム(関東ブロック版)にて、八王子南バイパス(八王子市大船町～館町)を今後5か年程度の開通見通しとして公表。
- 当該区間は、周辺に病院や学校、住居等があり、地域の意見・要望等を踏まえて周辺環境に配慮した施工を行っているところ。
- 館第二トンネルの施工において、硬質な頁岩による作業効率の低下が発生。
- 具体的な開通予定時期については、トンネル工の作業効率の低下に伴う工事の進捗状況を踏まえ、改めてお知らせする予定。

※令和3年4月に防災・減災、国土強靱化に向けた道路の5か年対策プログラム（関東ブロック版）にて、今後5か年程度の開通見通しとしていたが、トンネル工の作業効率の低下に伴い、具体的な開通予定時期については、工事の進捗状況を踏まえ、改めてお知らせする予定。
