令和 6 年 7 月 2 6 日

国土交通省関東地方整備局

大宮国道事務所

## 国道 4 号 埼玉県越谷市大間野交差点における 車道の陥没について（第 2 報） ～国道 4 号大間野交差点、通行規制解除～

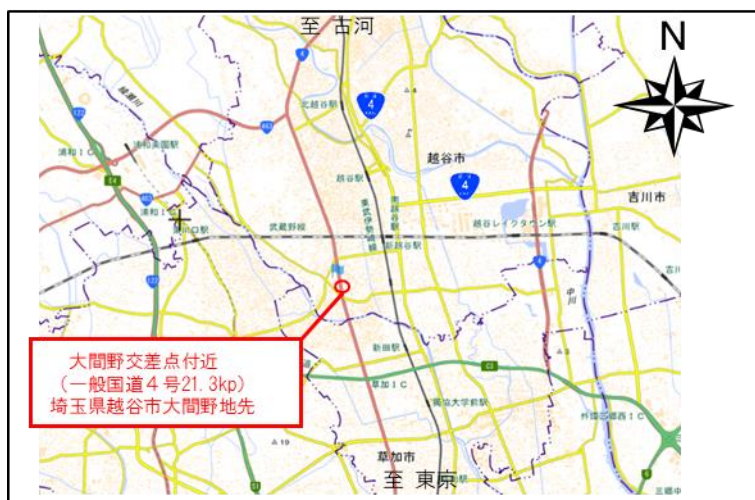
平面図

場所：埼玉県越谷市大間野地先 国道 4 号（下り線）

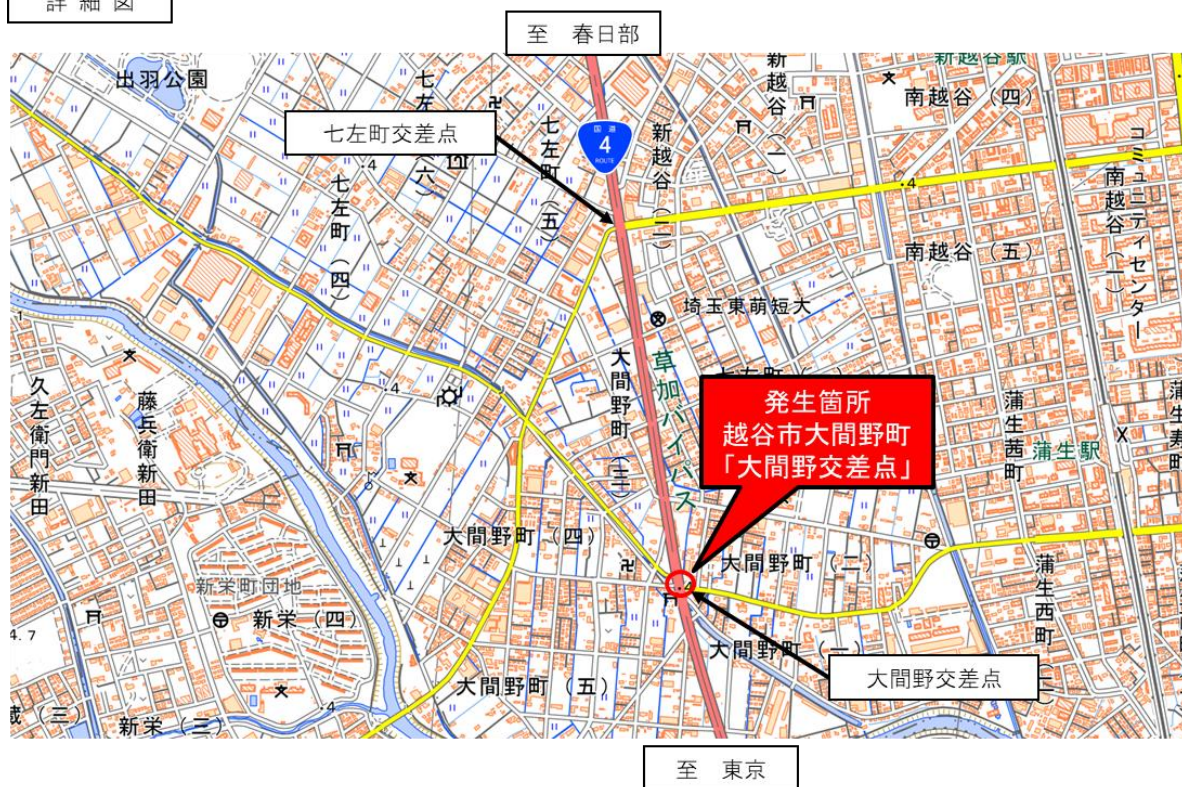
詳細図

国道 4 号下り線の埼玉県越谷市大間野交差点付近にて、長さ約 1 m、幅約 1 m、最大深さ約 60 cm にわたり車道の陥没が発生しました。陥没原因は円形水路（径 0.8 m）の腐食による破損で土砂が水路内に流失したものと考えられます。

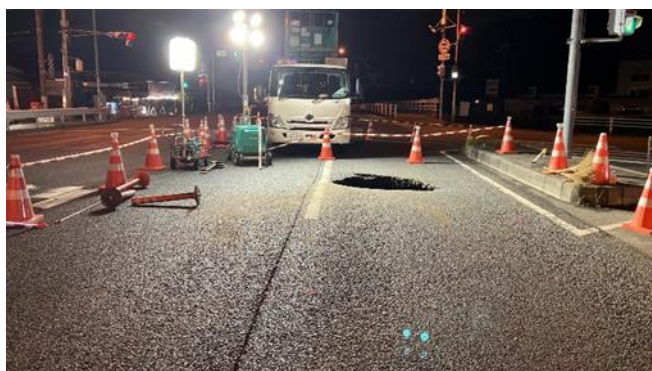
現地写真

車道陥没状況

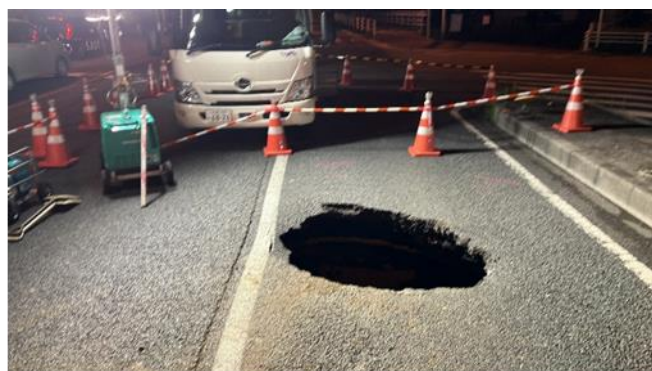
車道陥没状況

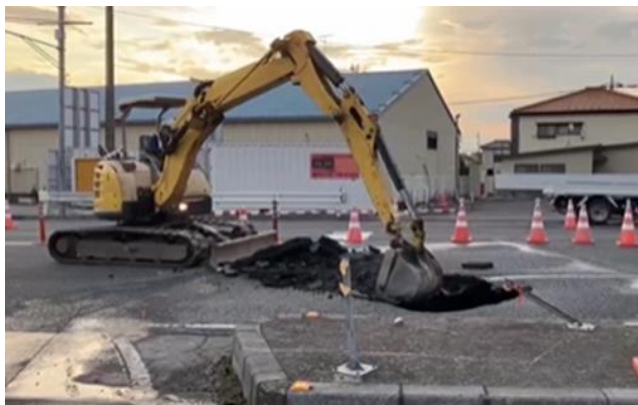
7月25日(木) 5:00時点

車道掘削状況

令和 6 年 7 月 2 5 日（木）3 時 3 0 分から下り線を通行規制し、上り線を活用して対面通行を実施するとともに、応急的な復旧作業として、円形水路の管の交換作業を実施しておりました。作業が完了したことから、7 月 2 6 日（金）1 0 時 3 0 分に交通規制を解除しましたので、お知らせします。

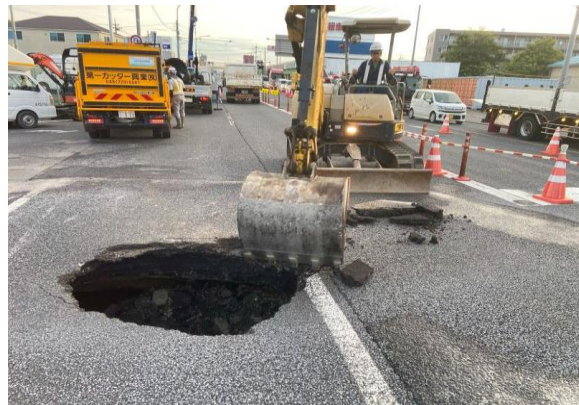
車道掘削状況

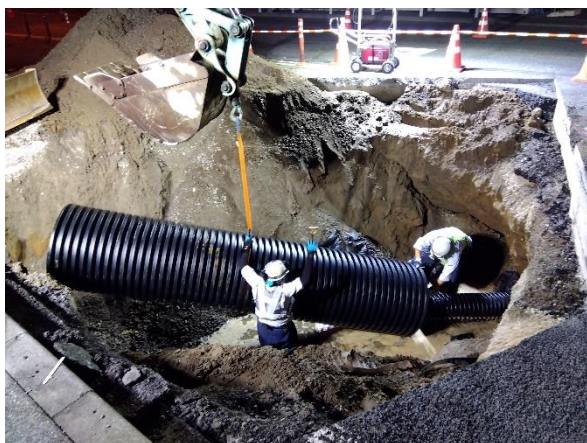
7月26日(金) 3:00時点

水路管設置状況

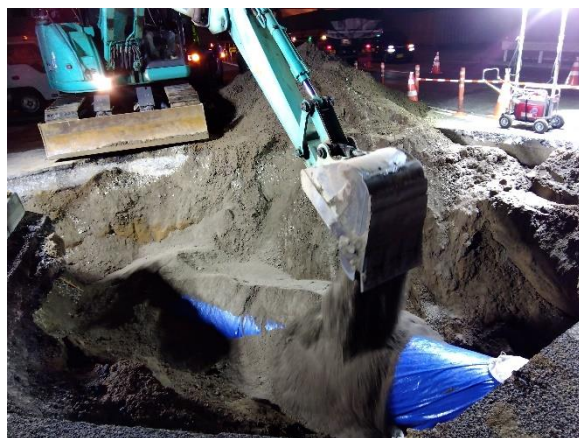
水路管埋戻し状況

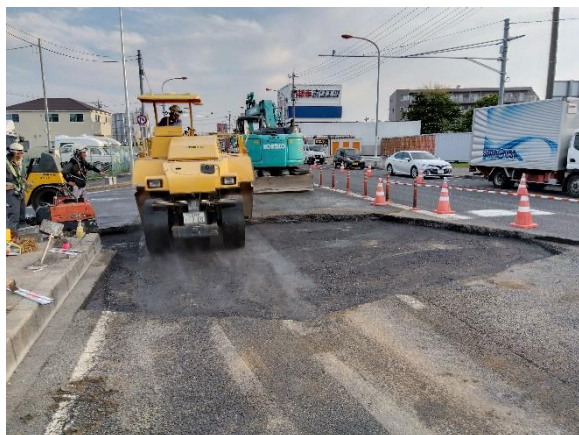
7月26日(金) 9:00時点

舗設状況

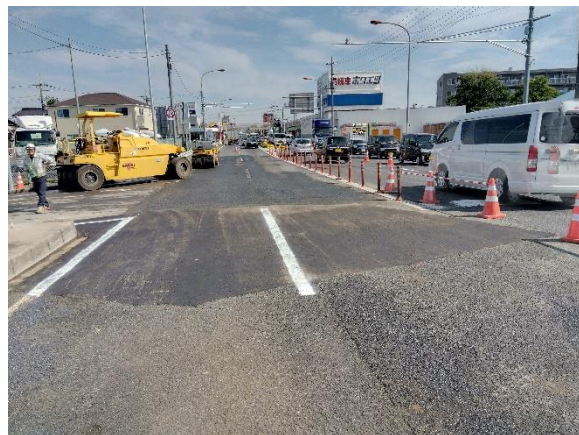
舗設完了状況
