## 令和 7 年度 工事事故防止強化月間

### ～工事事故防止に向けた安全対策の取り組み～

# 工事事故の現状と対策について

令和7年10月  
関東地方整備局 企画部 技術調査課

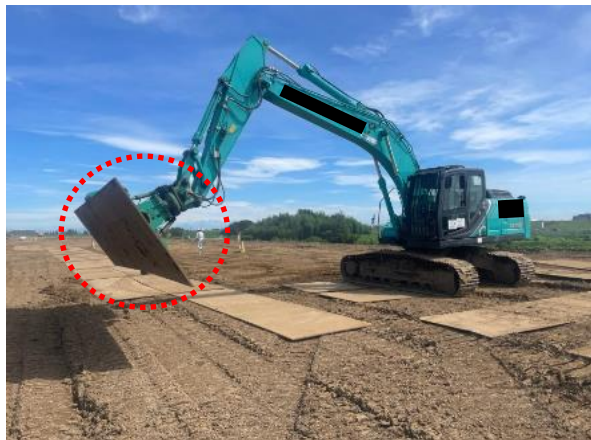
### 省人化による安全対策

マグネット式アタッチメントによる鉄板敷作業の省人化

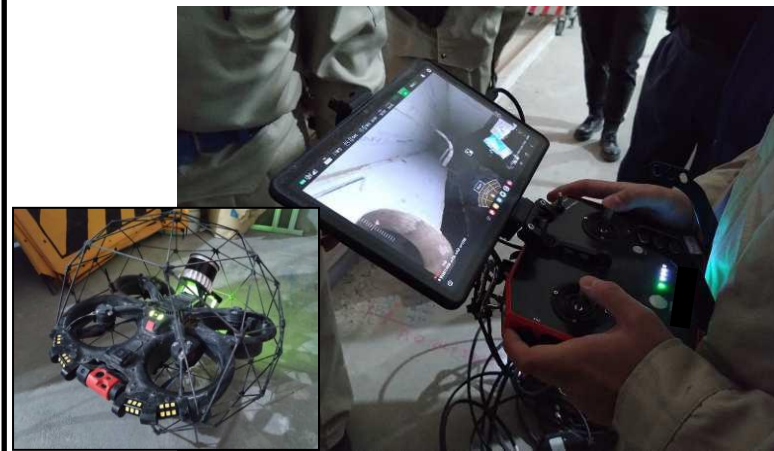
### 省人化による安全対策

閉塞空間の多い構造物内点検を  
ドローンを用いて実施

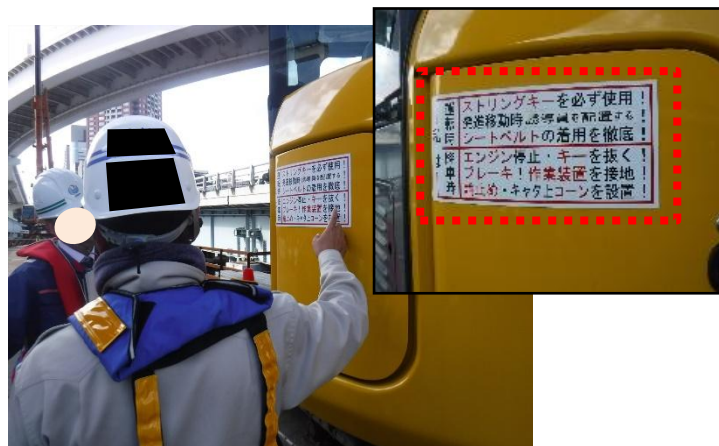
### 重機の誤作動防止

建設機械に作業手順を表示

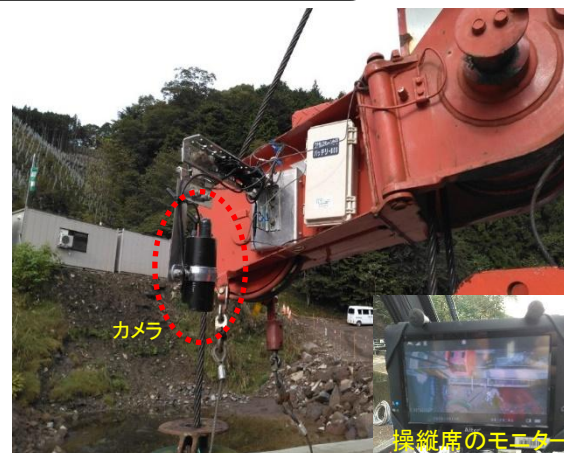
### 重機との接触防止

クレーン操縦席からの死角を、操縦席モニターで確認可能

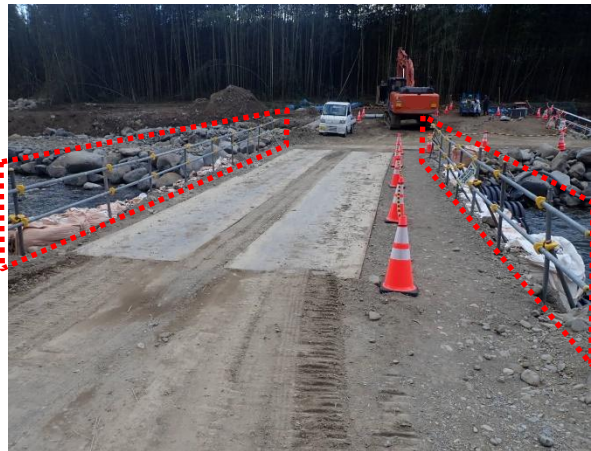
### 転落防止

渡河部に落下防止柵を設置

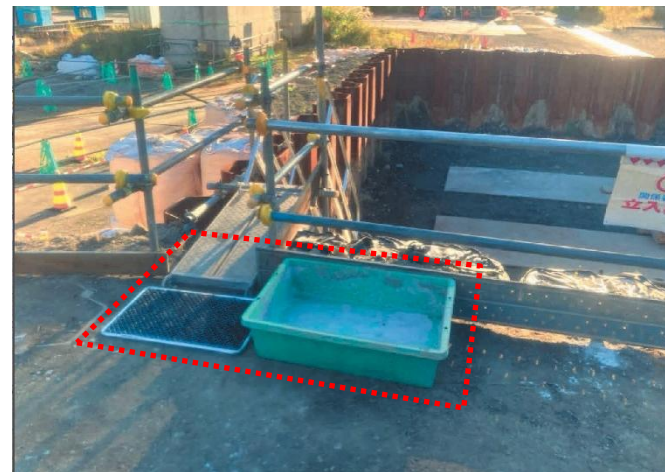
### 現場内の転倒防止

付着した泥による転倒防止のため、  
洗い場、泥落としマットを設置

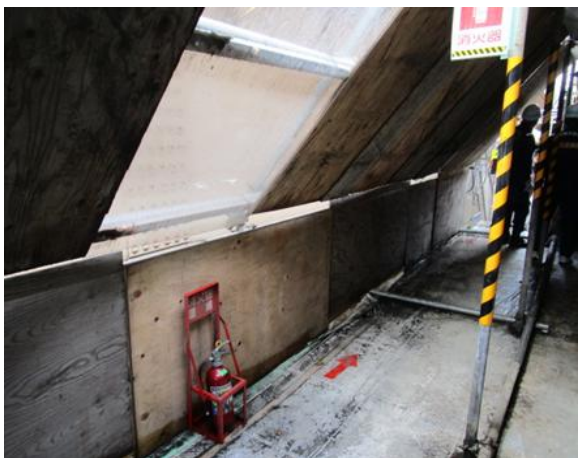
### 足場内の安全確保

採光を確保し、足場内の視認性の向上

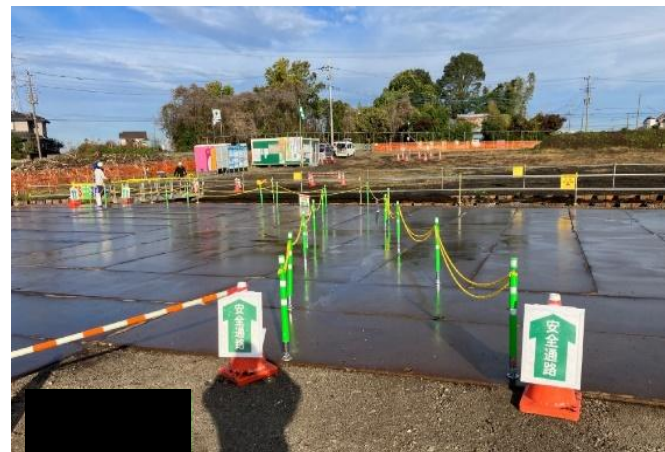
### 安全通路の明確化

ポール及びチェーンを用いた安全通路の設置

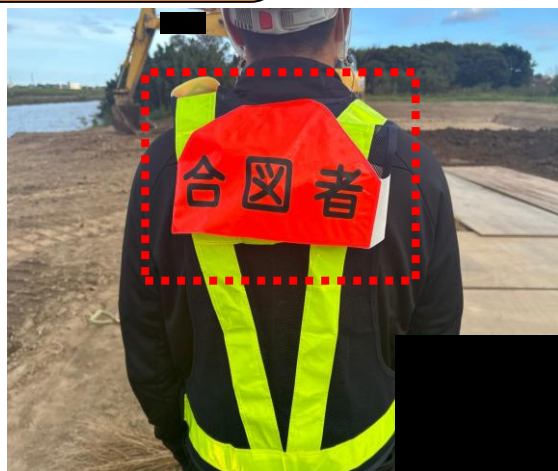
#### 作業担当の明確化

作業担当内容を安全ベストに目立つように表示

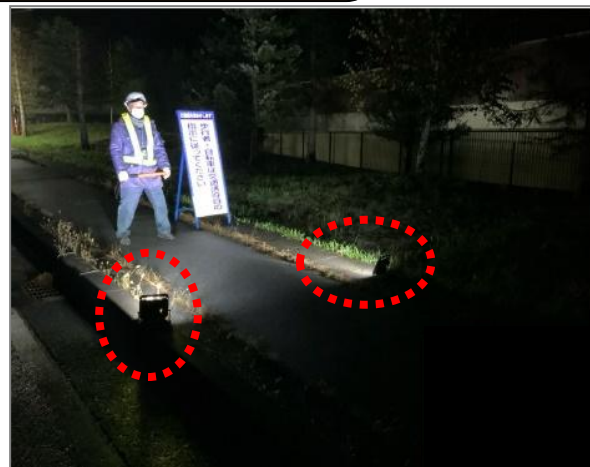
#### 夜間における安全確保

ライトを設置し、視認性を向上

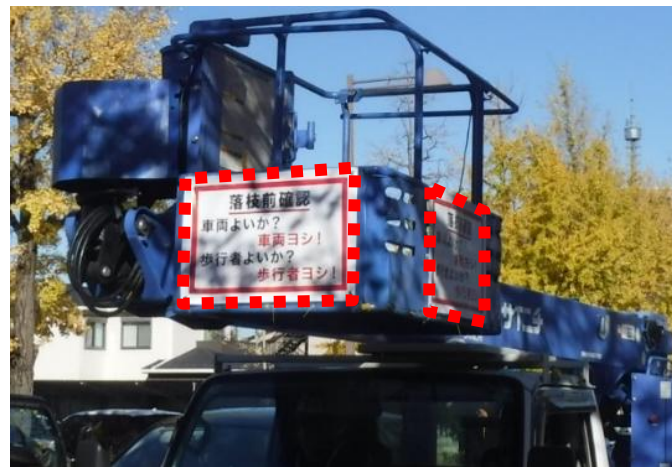
#### 第三者災害の防止

現道部での高木剪定作業における安全確認手順を  
作業車両に明示

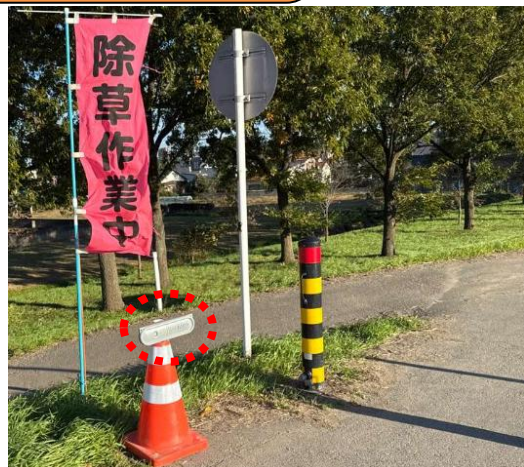
### 第三者災害の防止

第三者の往来が多い堤防除草エリアに  
センサー付きスピーカを設置し、音声による注意喚起

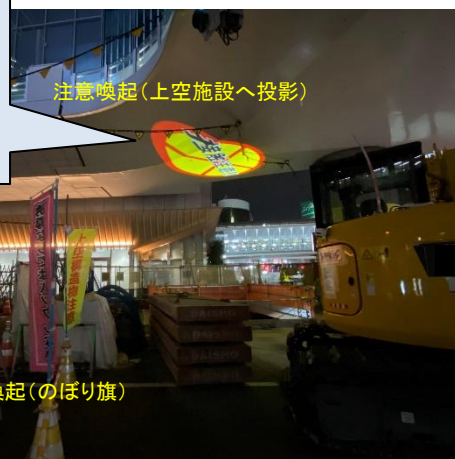
### 上空施設への接触防止

注意喚起(のぼり旗)

ライトアップ、のぼり旗による接触防止の注意喚起

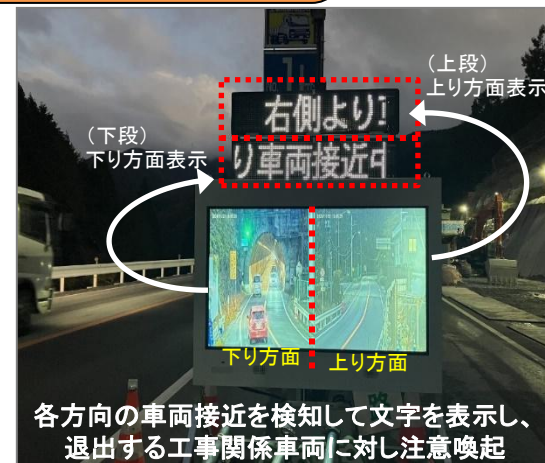
### 第三者災害の防止

各方向の車両接近を検知して文字を表示し、  
退出する工事関係車両に対し注意喚起

見通しの悪い作業ヤード出入口に  
AI搭載カメラ、LED看板モニター画面を設置

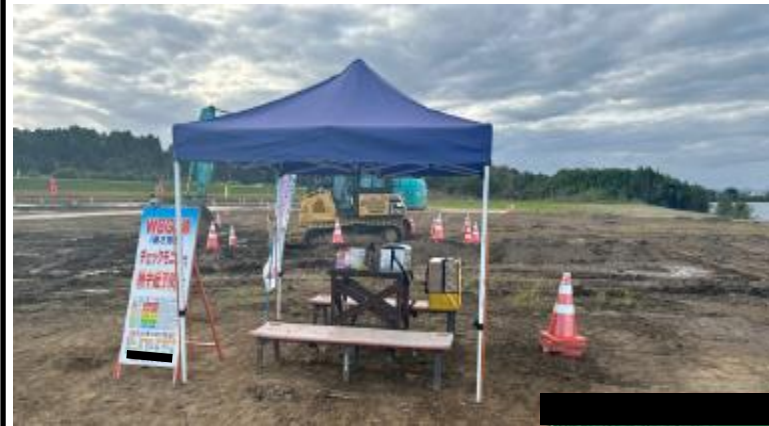
### 熱中症対策

近傍に遮蔽物がない現場へ休憩 TENT、飲料等を設置

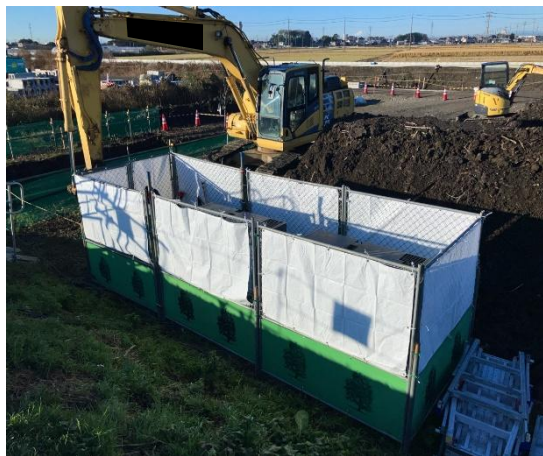
### 盗難対策

発電機の周囲に目隠しフェンスを設置

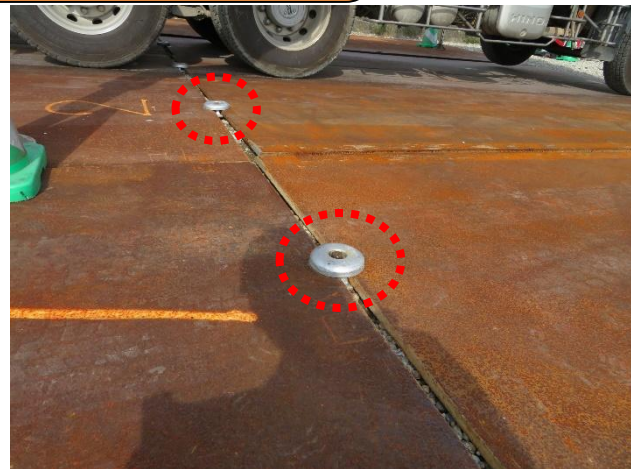
### 盗難対策ほか

敷鉄板同士に専用のリングプレートを設置し、盗難防止、ずれ防止

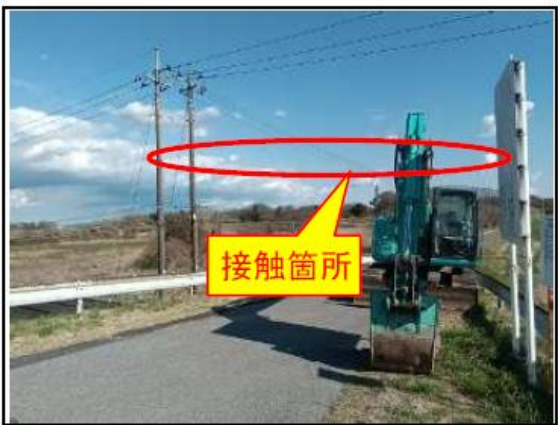
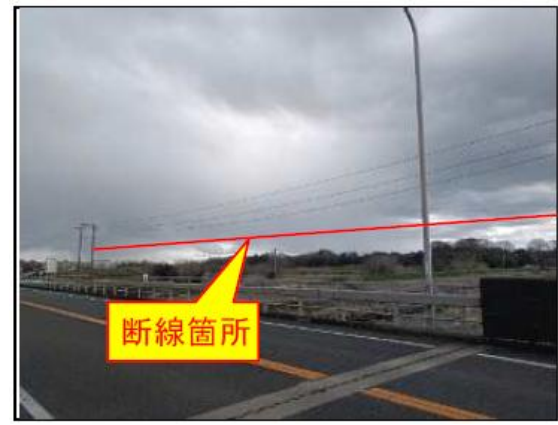
## 【事故事例①】 バックホウを現場から搬出する際に、架空線(テレビケーブル)を損傷

- ・ 0. 45m3のバックホウを現場から搬出する際に、回送場所まで自走移動していたところ、架空線（テレビケーブル）に接触し断線させた。近隣2軒：約4時間テレビ・インターネット使用不可。

- 運転者の判断で他2名に機械移動跡清掃を指示し、誘導員を配置せずに1人で機械移動をしてしまった。
- 坂路走行時アームの高さを把握せず走行した。
- 架空線が存在していたことは確認していたが、高さの確認を怠っていた。
- 作業計画では架空線についての打合せをしたが、KYの際記載が抜けていた。
- 回送場所の指示が不明確であった。

- 一般者の立ち入る箇所で重機を稼働する時は、誘導員を配置する。
- 重機運転手及び誘導員は、架空線やアーム高さを確認する。
- 重機回送ルート of 架空線の高さを確認し、のぼり旗を設置する。
- 作業計画に基づいた下請のKYについて、元請も確認する。
- 作業計画書等により回送場所を明確に示す。

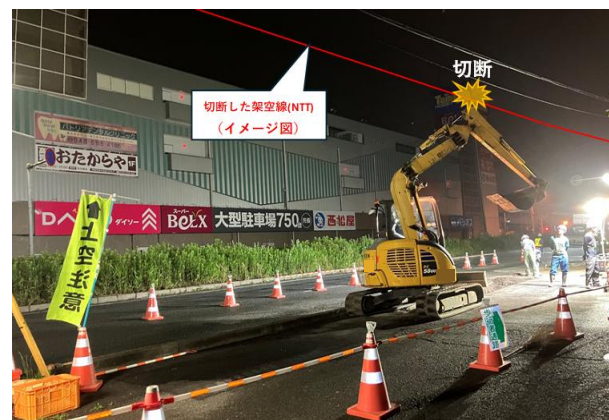
## 【事故事例②】 掘削積込作業中、バックホウのブームを旋回した際に、架空線(NTT)を損傷

- バックホウによる掘削積込作業において、ダンプトラック積込から掘削箇所へバックホウブームを旋回した際に、施工箇所上空にある架空線（NTT）にブームが接触し切断した。

- バックホウの監視人（合図者）が新たに入場してきたダンプトラックに気をとられ、バックホウの動きに応じたオペレータとの連携を未実施。
- 現地の架空線高さ5.0m（実際高さ4.6m）と判断し、使用機械の選定をブーム最大高さ4.7mの0.2m<sup>3</sup>バックホウを使用。
- 管路施工の原位置で架空線高さを計測せず、作業員に対し誤った高さ（5.0m）を周知。
- 架空線管理者を把握していなかった。
- 架空線管理者の緊急連絡先（夜間連絡先）を把握していなかったため、緊急連絡に手間取り、復旧まで事故発生から約9時間要した。

- 架空線と施工箇所の交差箇所では、監視人を2名体制で実施。（通常の監視人とは別に元請職員又は協力会社で予め指名）
- 架空線高さに応じた作業計画を作成、適切な使用機械を選定。
- ブーム自動停止システム（設定したブーム高さで自動停止）を使用し、架空線に接触しない高さで設定。
- ダンプ規格も架空線高さに応じて選定。（8t→4t）
- 施工場所での架空線高さを事前に計測し、オペレータ、監視員、作業員へ周知。
- 作業当日、現位置でも確認し、使用機械を最大高さで停止させ、架空線との位置関係を併せて確認。
- 現地の架空線種別及び管理者を整理し、施工計画に記載し管理。
- 各管理者に確認し、夜間休日連絡先を施工計画に記載、緊急連絡カードへ記載、携帯電話アドレス帳へ登録し、速やかに連絡できる体制を確保。

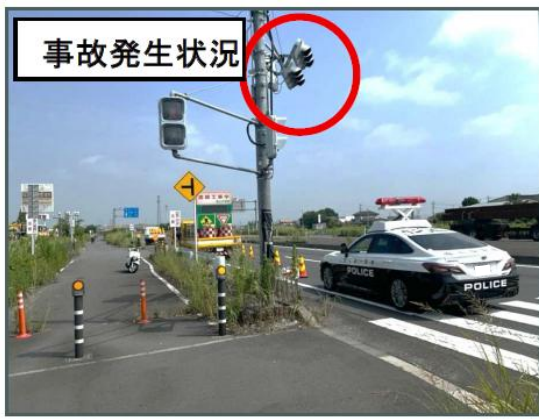
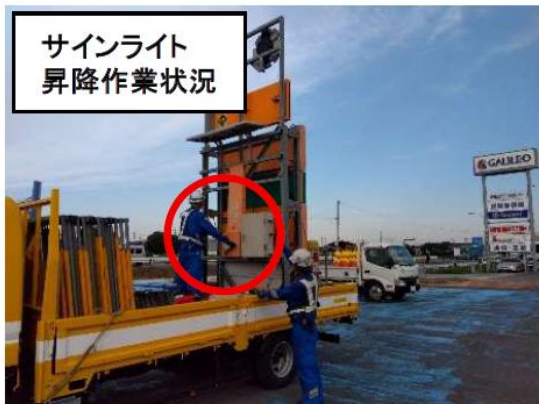
## 【事故事例③】 規制車のサインライトが信号機に接触し、信号灯が視認できない状況になった

- ・ 交差点にて、規制作業中、規制車の配置箇所サインライトを上げるべきところ、配置箇所手前でサインライトを上げて規制車を移動させたため、信号機に接触し、信号灯が90° 曲がり、通行車両から信号灯が視認できない状況となった。

- 信号機と規制車のサインライトの高さを正確に把握していなかった。
- 1人作業で規制車を移動してしまった。
- 規制車配置箇所に移動してからサインライトを上げずに手前で上げてしまった。
- 除草作業の為、架空線等上空施設の損傷事故を予測できなかった。
- 作業従事者への注意喚起の頻度が少なかった。

- 作業開始前に車高測定用メジャーポールにより、上空施設の高さを計測する。
- 規制車の移動を行う時は、見張員を配置し、サインライトが降りているか確認を行う。
- 運転席ドアに注意喚起のステッカーを掲示するとともに、サインライトを昇降させる人を朝礼時に選任する。  
『移動前、サインライト確認（サインライトを上げて移動しない）』
- 全作業において、架空線等上空施設の有無を確認し、有りの場合は、チェックリストを活用する。
- 朝礼で、毎回注意喚起を行う。※作業手順書に追加し再発防止に努める。

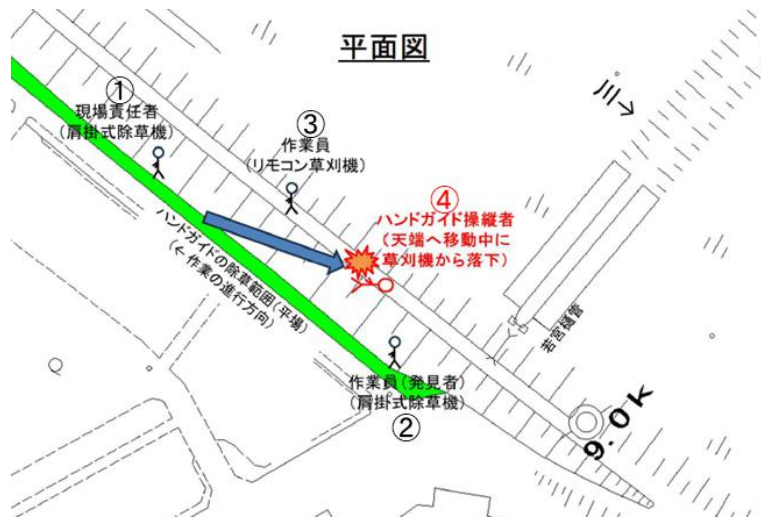
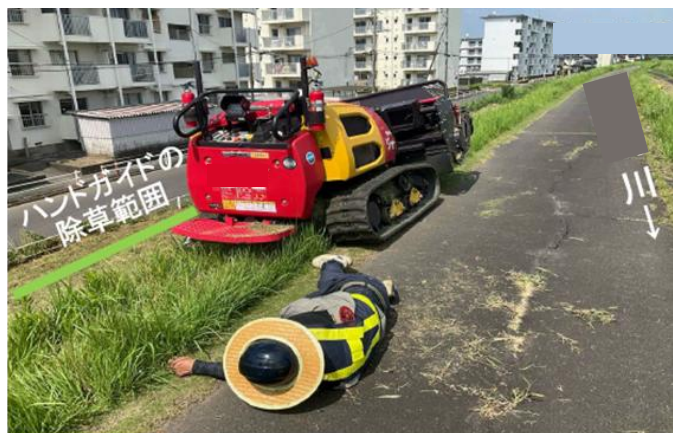
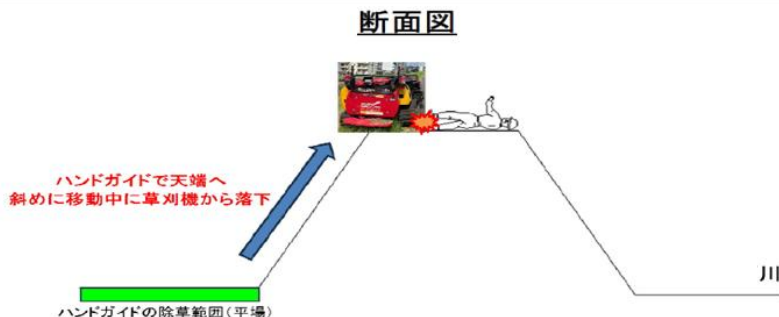
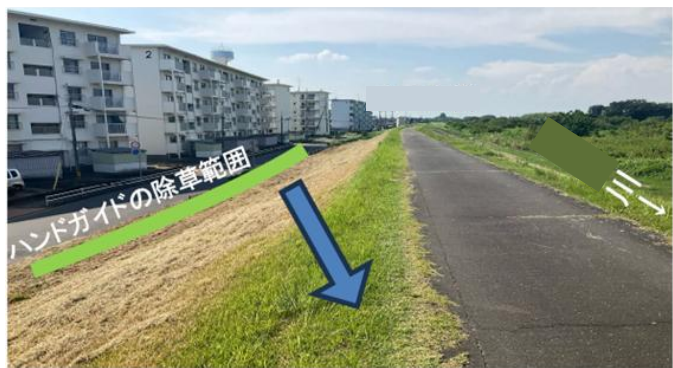
## 【事事故事例④】ハンドガイド式草刈機より転落した作業員が機械に足を轢かれ負傷

- 堤防川裏平場をハンドガイド式草刈機で下流から上流方面へ除草作業中、堤防天端へ移動のため、堤防法面を草刈機を後進させながら移動させる際に、天端法肩付近で作業員が草刈機より転落し、右足が履帯の下敷きとなり負傷した。

- 堤防天端にあがる手前で、法肩に沿うように走行、進入角度を緩めた上で天端へ進入するべきところ、事故当時は角度がついた状態で天端へ進入し大きな揺れが生じた。
- 堤防天端へ移動のため、被災者がハンドガイド式草刈機ステップの右端に立ち堤防法面を斜めに上がる際、天端にさしかかった際に車体が揺れ、足を滑らせ転落。

- 危険個所の情報共有
  - ・KY活動時に平面図にて法面勾配及び危険個所を共有、草刈機進入路を設定。
- 作業手順書の再確認
  - ・従前、肩掛式とハンドガイド式草刈機の作業手順をまとめて記載していたため、両者を分けて記載し、自分の作業の確認事項を明確にするとともに、他者の確認事項を明確化。
- ハンドガイド式草刈機取扱講習への参加
  - ・ハンドガイド式草刈機操縦者は、メーカーの取扱講習に参加し、改めて正しい取り扱いを把握。
  - ・新規入場者等で作業員が変わった場合は、その都度、講習を受講。
- 操縦時の立ち位置
  - ・操縦者は、ハンドガイド式草刈機ステップ中央の正しい立ち位置で操縦。

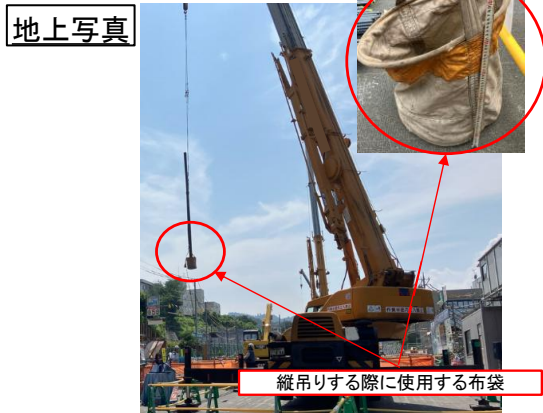
## 【事故事例⑤】鉄筋材の投入中に、鉄筋束から鉄筋が滑り落ち、作業員が負傷

- 側壁の鉄筋組立をするために、覆工板上から路下に鉄筋材を投入していたところ、覆工受桁・火打ちを避けるために、斜め吊りした鉄筋束（径：D32、長3.0m、40本）を、足場上に仮置きするために介錯ロープで向きを変えようと引っ張った際、その際、鉄筋束から2本の鉄筋が滑り落ち、作業員の左腕に当たり負傷した。

- 鉄筋工（玉掛者）は、作業手順に定め、事故前の長尺鉄筋束を吊る際は布袋を使用したか、事故時は、鉄筋長（L=3m）が短いため、玉掛者判断で手間を惜しんで布袋を未使用。
- 鉄筋工（玉掛者）は、経験年数が少なく、鉄筋が滑り落ちる可能性を軽視。
- 鉄筋工（監視員）・クレーン運転手は、3・3・3運動の実施は確認していたが、斜吊りの鉄筋束に布袋が無い点を看過。
- 鉄筋工（合図者）は、鉄筋が滑落した場合、直撃する位置で作業していた。
- 搬入時に予め実施されていた加工場の番線結束（2箇所）が問題ないと判断したが、結束がゆるんだ可能性がある。
- 直前の巡視では布袋の使用を確認し、継続して使用する旨を声掛けしたが、当該作業での布袋の未使用を見落とした。

- 縦吊り時は、布袋を使用する作業手順を再周知・徹底。
- 本事故を教育資料とし、全作業員・新規入場者へ教育を実施。
- 布袋使用を玉掛者・監視員・合図者・クレーン運転手のうち、複数人確認を徹底。
- 荷が十分下りてから向きを変える作業手順を徹底。
- 加工場の番線結束に加え、現場でも番線結束を2箇所追加。
- 工場で鉄筋束の布袋設置側にマーキングし、現場では、布袋でマーキングが隠れないかぎり、吊り作業を行わない。（確実な布袋設置）
- 布袋が必要な作業は、KY指示書に記載、日々KYで確認実施。
- 鉄筋工の作業場に布袋使用を意識づける看板を設置。

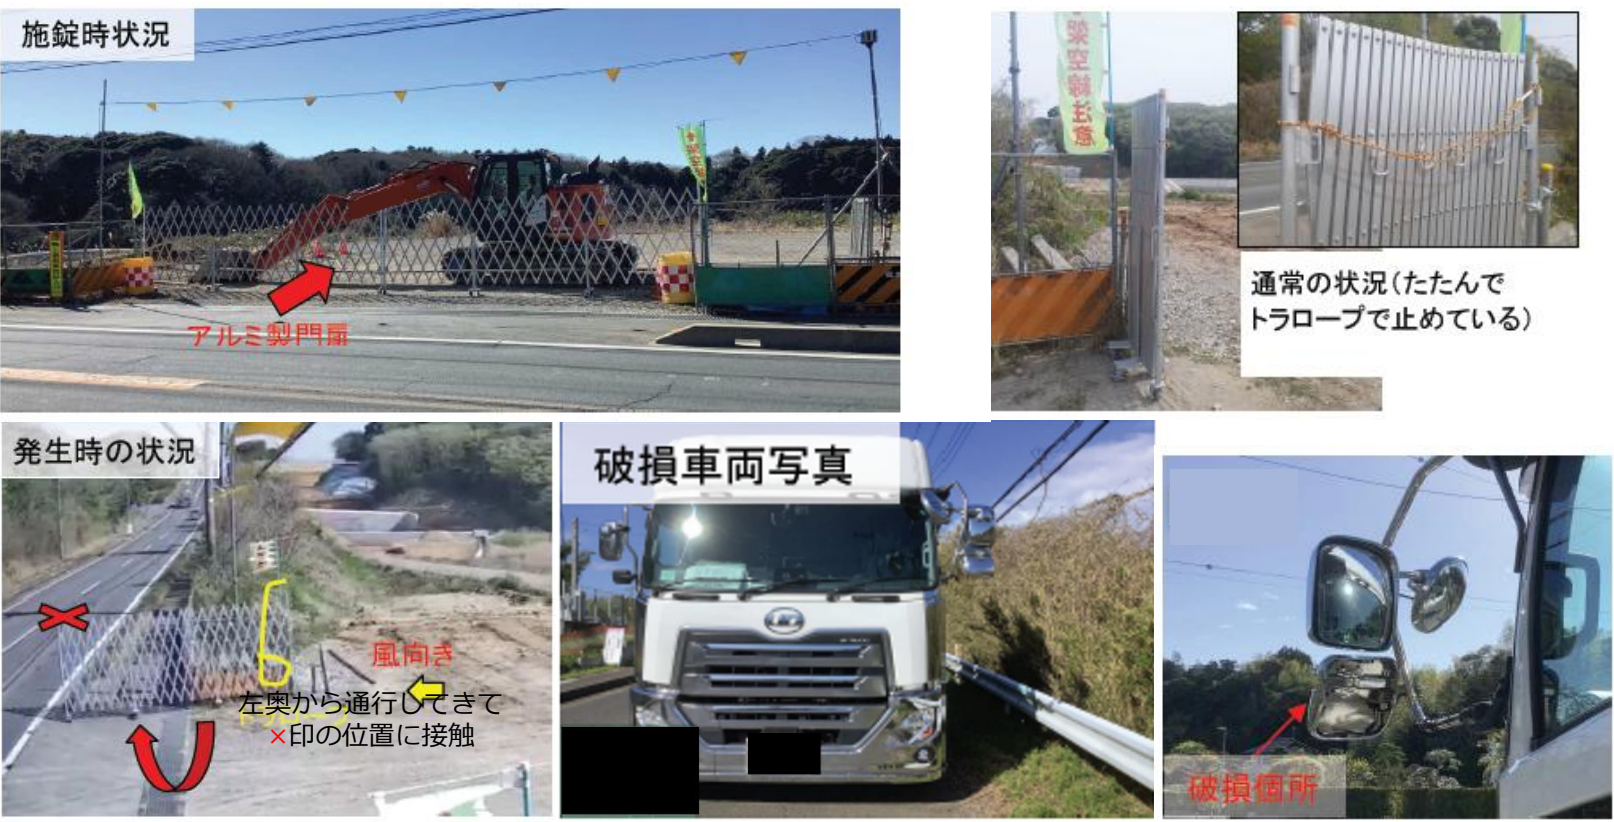
## 【事故事例⑥】 工事車両出入口の門扉が第三者車両のミラーを損傷させた

- ・ 県道からの工事車両出入口を設置していたところ、出入口に設置してあるアルミ製の両開きの門扉が、突風にあおられ開いた状態のまま一般道の車道まで出てしまい、そこに出入口付近を走行していた大型トラックの左側の補助ミラーと接触し、ミラーが破損した事故。

- 門扉の開閉作業をする場合は必ず監視員（主にガードマン）がおり、万が一（開閉時に）門扉が動いても止めることが出来る体制としている。しかし、今回の事象発生時においては、現地作業（切土）が概成し、最後の後片付けをしている状況（車両の出入りがまばら。作業員もわずか。）であったため、監視員不在のまま門扉が開いた状態であった為、門扉が動いたときに止める事ができなかった。
- 受注者は気象台の情報だけに頼らず現地にも風速計を設置し観測を行っていたが、今回の事象発生時には、施工計画書で定めている10分間の平均風速10m/秒になっていなかったため緊急点検は実施していなかった。そのような中、急に、想定外の突風（平均風速約4.1m。最大瞬間風速約10.0m）が吹き、ロープが門扉の支柱から外れて門扉が動いたものである。

- 車両の出入りがある場合以外は、必ず施錠（鍵で固定）し、強風が吹いても門扉が動かない状況を確保する。門扉の開閉作業をする場合は、車両の出入りが少ない場合であっても、必ず監視員（主にガードマン）を配置する。
- 現場で突風を確認した場合は、平均風速10mに達していない場合においても緊急点検を行うこととする。現場事務所に設置している風速計に最大風速10mを超した場合に警報メールを一斉配信する仕組みを追加し、想定外の強風時も迅速に対応出来る体制を構築する。
- 上記対策が行われているかを確認するため、安全巡視記録項目に追加し、毎日点検を実施し、また想定外の強風対策を今後のヒヤリハット項目として活用していく。

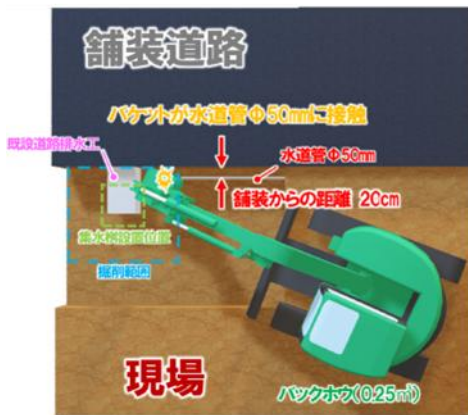
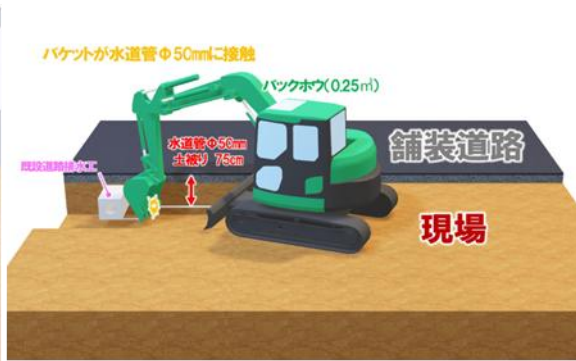
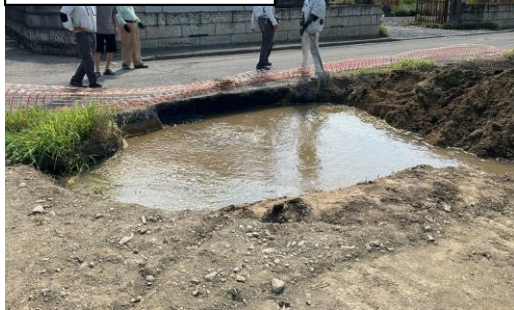
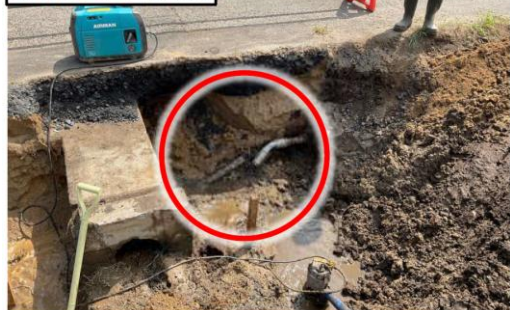
## 【事事故事例⑦】 堤脚水路の集水桝を施工中に、バックホウで水道管を損傷

- 堤脚水路工の集水桝を施工するため、バックホウ（0.25m3）で床掘作業中に、埋設されていた水道管（φ50mm）に接触し破損させた。  
水道本管 φ50mm破損により、26戸が約4時間断水。

- 元請及び一次下請は事前に水道管埋設位置の確認を行わなかった。
- 元請職員は水道管の埋設位置は通常、舗装道路の下にあり、現場内へ水道管が埋設されていないと思い込み、埋設管の近接工事という認識を持っていなかった。
- 情報収集段階でのミス：水道管理者から入手した図面が縮尺が小さい図面（縮尺1/4000）のみで、水道管の埋設位置を舗装道路下にあると思い込んだ。
- 情報共有の欠落：元請職員は埋設管の近接工事という認識を持っていなかった為、作業員（下請）へ埋設管の情報共有を未実施。

- 「情報収集段階でのミス」に対する再発防止対策
  - ・設計図書、台帳、現地の標示杭などの資料や情報で複数照会する。
  - ・不明点は施設管理者に確認。
  - ・台帳等は未正確の場合もあることを前提に、現地住民へのヒアリングやマンホール等での調査を実施。
  - ・埋設物は必ず試掘、目視確認し、憶測や推測での思い込み作業を行わない。
  - ・作業手順や注意点、事故事例を全員で共有し、その都度、ミーティングやKY活動で思い込みが発生しないよう注意喚起を図る。
- 「情報共有の欠落」に対する再発防止対策
  - ・埋設管の位置を現地にマーキング・掲示し、誰が見ても明確に埋設管の存在を認識できる状態にする。
  - ・事前調査や試掘で把握した埋設管の位置や種類、深さなどの情報を図面に具体的に明記し、作業前ミーティングやKY活動などで全員に周知徹底する。
- 管理体制の強化
  - ・元請より現場へ、現場経験のある職員を配置し、安全管理者として元請の監理技術者や現場代理人と同様に現場管理（準備段階から施工段階まで）を行い、管理体制強化する。

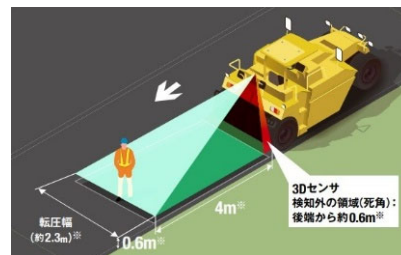
【センサーによる接触防止】

- 必要な作業手順を周知徹底する。
- 定置式建設機械等の使用時における「歯車、ベルト、チェーン等、接触により作業員に危険を及ぼすおそれのある部分には、覆いや柵を設ける等、危険を防止するための措置を講じる。

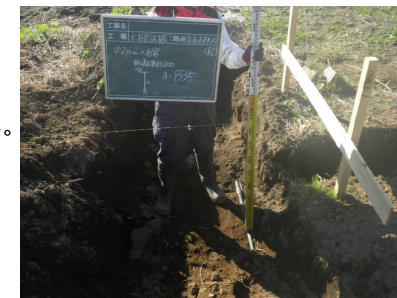
【試掘による確認】

- 作業に先立ち図面等の照会を必ず行う。
- 試掘は作業手順書を作成し実施する。
- 作業員にチェックリスト等を用いて留意事項を指導する。

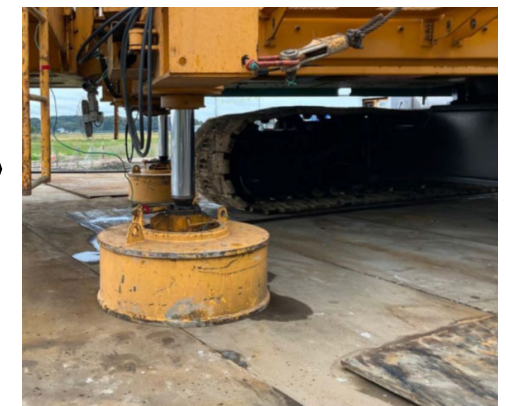
### 【安全パトロールによる是正】

(アウトリガーの段差を解消)
