東日本高速道路株式会社関東支社

国土交通省関東地方整備局

首都圏中央連絡自動車道 4 車線化の一部区間が完成

～久喜白岡 JCT～大栄 JCT 間の一部が令和 8 年 2 月 2 7 日 6 時に完成します～

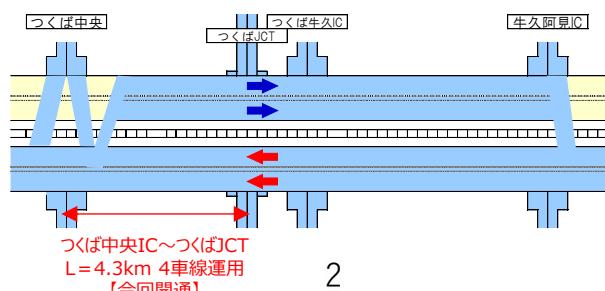
③令和8年2月27日（金）6時以降

- 4 車線運用開始日時：令和 8 年 2 月 2 7 日（金）6 時
- 4 車線運用開始区間：つくば中央（ちゅうおう）JCT～つくば JCT

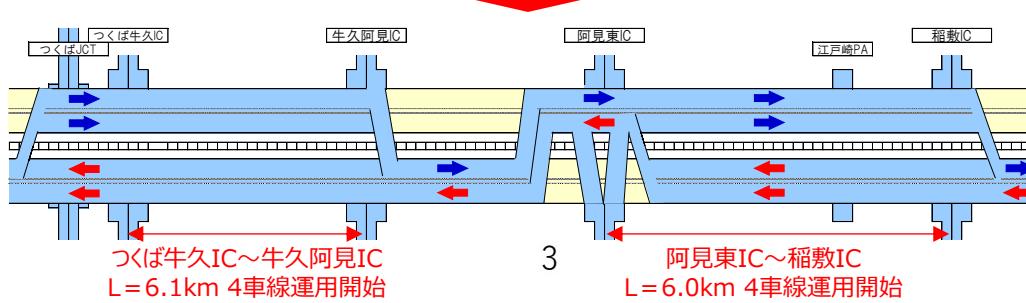
4車線化後（令和7年8月29日（金）6時以降）

- 令和7年8月29日につくば牛久IC～牛久阿見IC間、阿見東IC～稻敷IC間の4車線運用を開始しました。

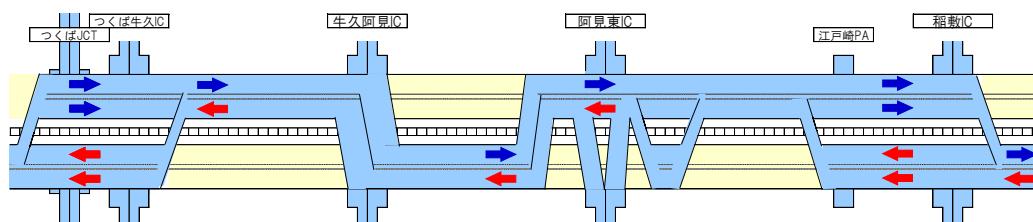
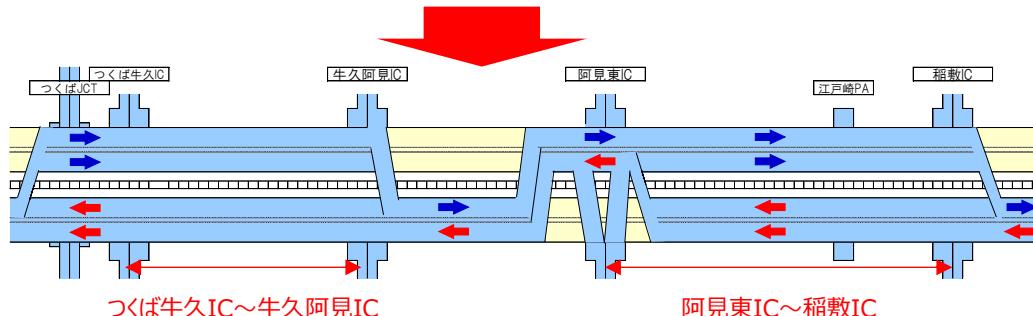
交通集中渋滞回数※1、2

- つくば牛久IC～牛久阿見IC間に生じていた交通集中による渋滞が減少しました。

つくば牛久IC～牛久阿見IC	阿見東IC～稻敷IC
外回り	26回 → 23回	0回 → 0回
内回り	65回 → 7回	0回 → 1回※

※1 渋滞回数の定義：時速35km以下で低速あるいは停止発進を繰り返す車列が1km以上かつ15分以上継続した状態における回数

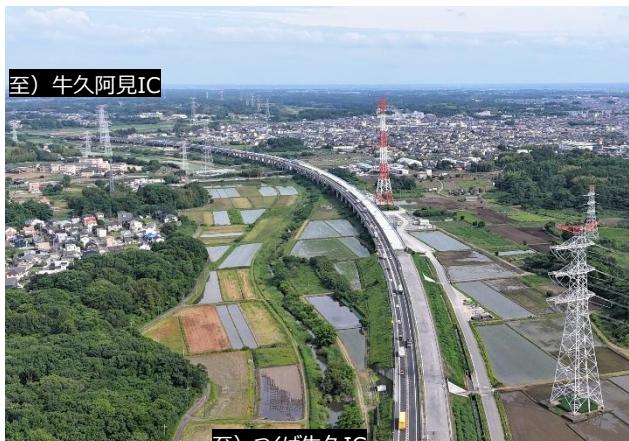
【写真】つくば牛久C～牛久阿見IC（令和6年5月撮影）

■ 4車線化前 渋滞状況写真

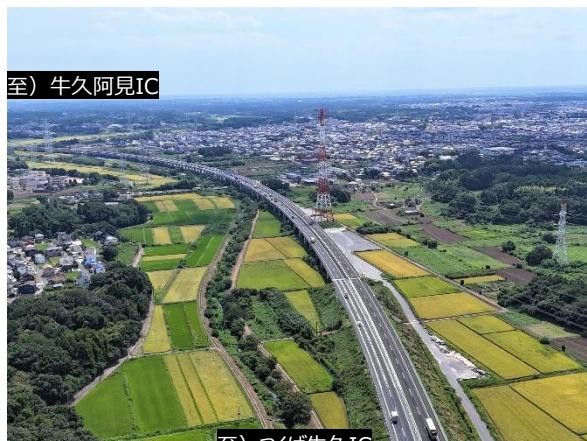
【写真】つくば牛久C～牛久阿見IC（令和7年8月撮影）

■ 4車線化後 状況写真

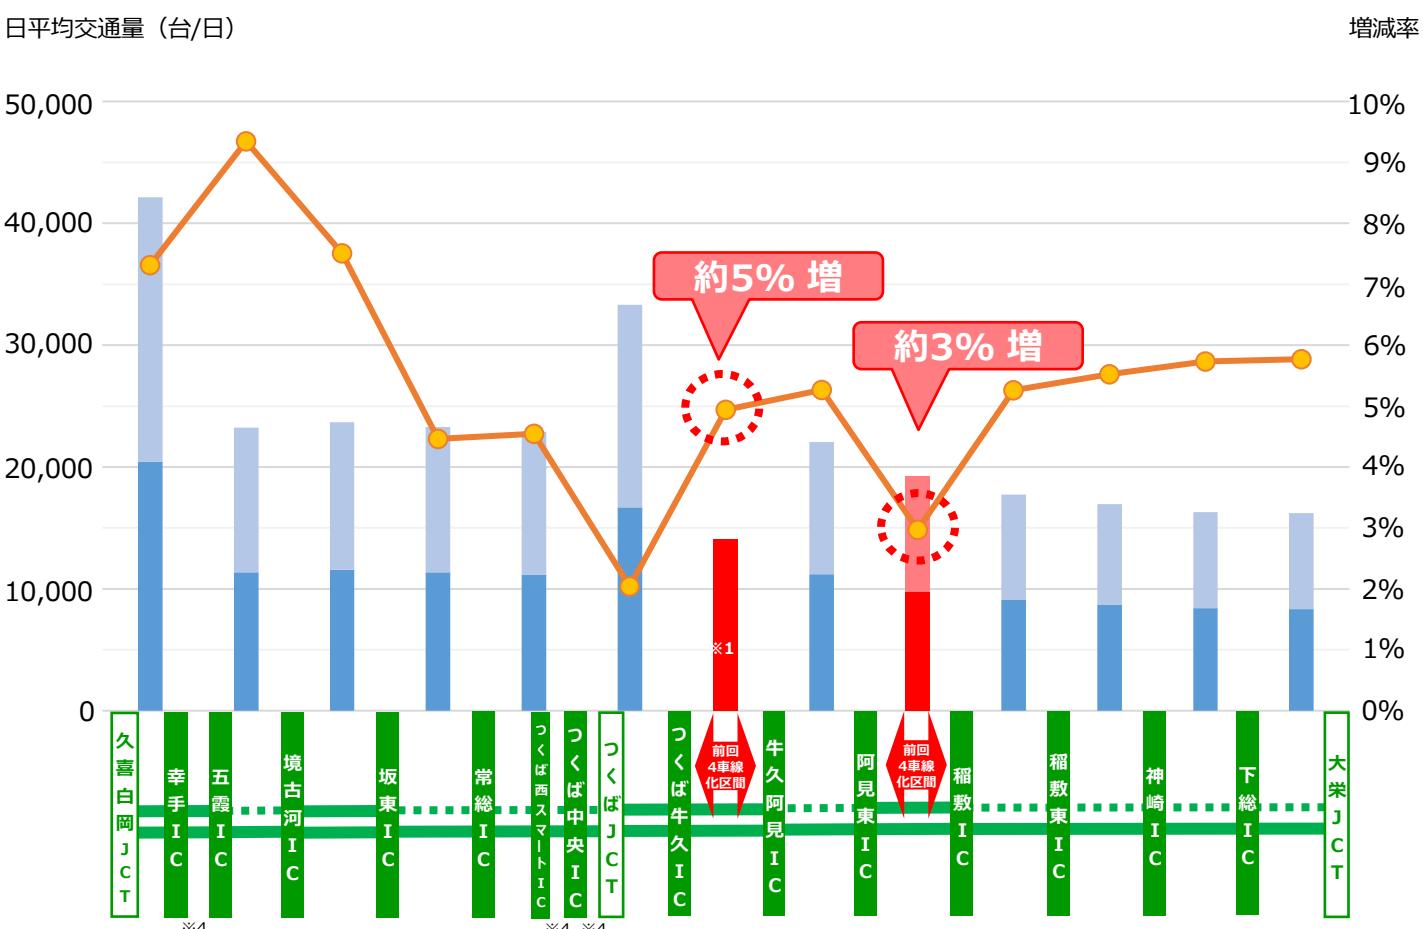
平均断面交通量と増減率※3

■4車線化した区間の平均断面交通量が約3~5%増加しました。

つくば牛久IC~牛久阿見IC（外回り）※1：14,100台/日 (+600台/日) ※2

阿見東IC~稻敷IC：19,200台/日 (+500台/日) ※2

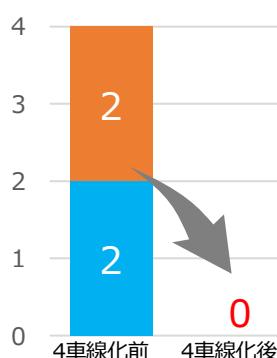
通行止め回数※1

工事・事故による
通行止めが解消

※1 4車線化に伴う工事通行止めは除く。

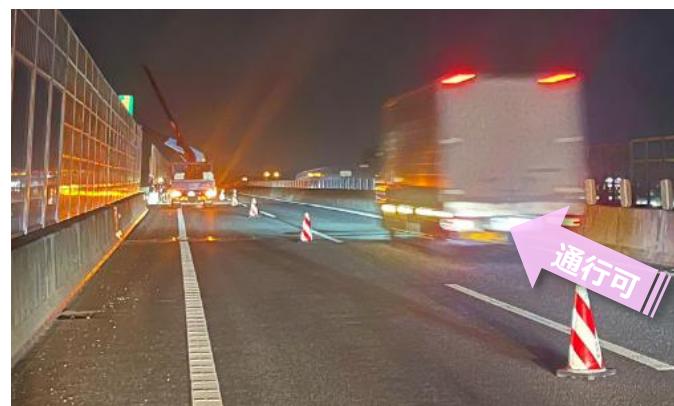
【写真】久喜白岡JCT～幸手IC 車線規制状況

4車線化により、通行止めすることなく、
車線規制による対応が可能に！

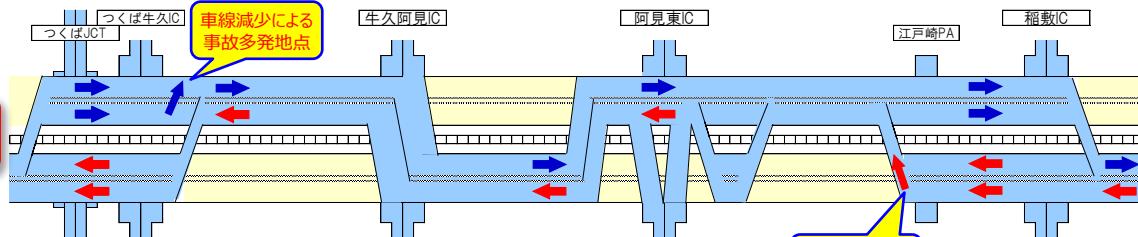
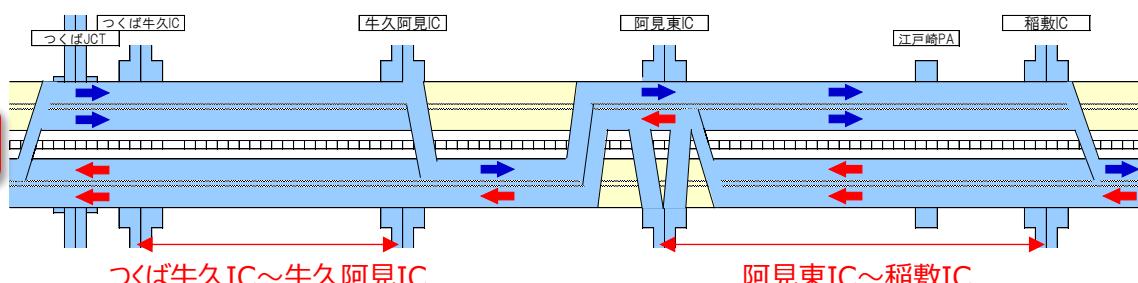
事故件数の変化※2

■ 中央分離帯突破事故が解消、総事故件数が約3割減しました。

中央分離帯突破事故(1件→0件)・その他事故(7件→5件)
中央分離帯突破事故が解消、総事故件数が約3割減

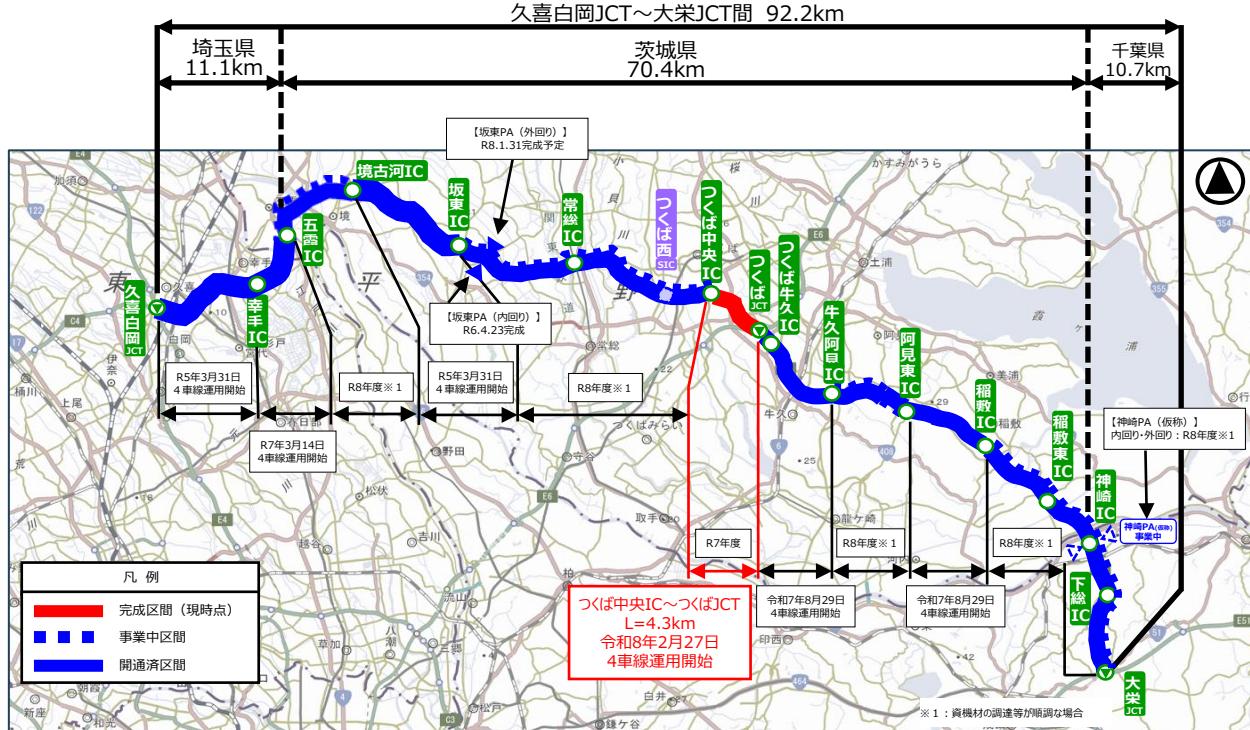
圏央道4車線完成区間の交通状況

<交通量(台/日)>	久喜白岡JCT ～ 幸手IC	幸手IC ～ 五霞IC	～	境古河IC ～ 坂東IC	～	つくば牛久IC ～ 牛久阿見IC (外回り)	～	阿見東IC ～ 稻敷IC	～
	4車線運用前※2	31,700		29,500		18,300		13,500	
4車線運用後※3	37,900	32,300		21,400		14,100		19,200

4車線運用前※2	260	130		5		91		0	
4車線運用後※3	0	0		0		30		1

4車線運用前※2	8	1	0	0	0
4車線運用後※3	1	0	1	0	1
