## 第 6 回 埼玉県八潮市道路陥没事故に対する交通マネジメント検討会

### ～検討会開催結果についての報告～

## 埼玉県八潮市道路陥没事故に対する交通マネジメント検討会

# 陥没事故後の工事の進捗状況

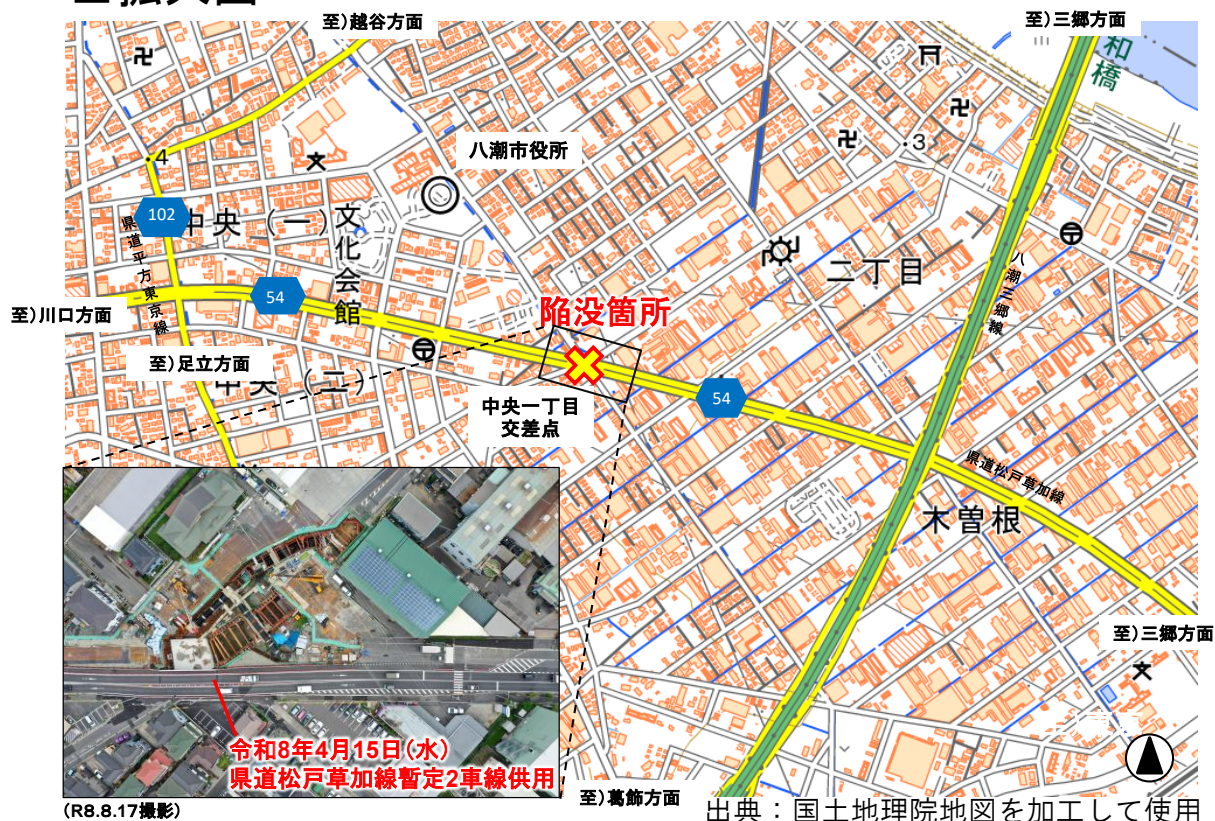
## ■拡大図

### 【流域下水道管に起因する道路陥没事故】

- 発生日時 : 令和7年1月28日（火）午前9時49分頃
- 発生場所 : 八潮市中央一丁目地内 県道松戸草加線（中央一丁目交差点内）
- 交通規制 : 令和7年1月28日（火）県道松戸草加線通行止め  
 令和8年4月15日（水）県道松戸草加線暫定2車線供用  
 （中央一丁目交差点に接続する八潮市道は通行止め）

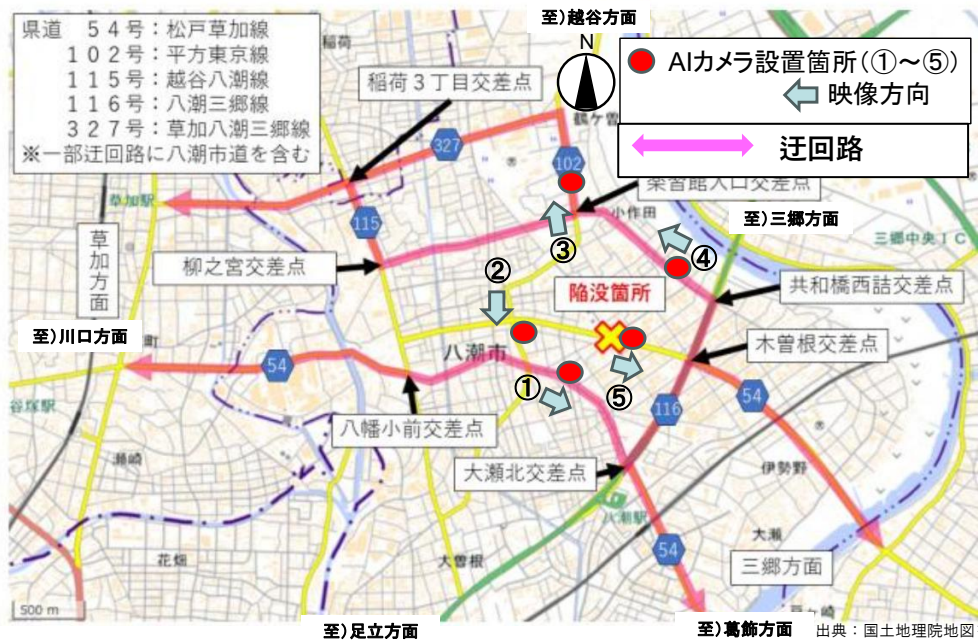
# 暫定2車線供用前後の断面交通量の推移(AIカメラ、月ごと平日24時間平均)

- 暫定2車線供用後、県道松戸草加線の交通量は通行止め前と比較し、概ね同程度の交通量。(断面⑤)
- 暫定2車線供用後、県道松戸草加線に平行する迂回路の交通量は暫定2車線供用前と比較し約2～3割減少。(八潮市道:断面①、潮止通り:断面④)

- グラフの凡例
- 通行止め前(陥没事故前) ※1
  - 暫定供用前(陥没事故直後R7.2.3～2.28) ※2
  - 暫定供用1か月後(R8.4.16～5.14) ※2
  - 暫定供用2か月後(R8.5.15～6.16) ※2
  - 暫定供用3か月後(R8.6.17～7.17) ※2

※1令和3年度全国道路・街路交通情勢調査(推定)  
※2画像認識型交通量観測装置(AIカメラ)による観測値

- ・ 県道松戸草加線の交通量については、通行止め前と比較し、概ね同程度の交通量。
- ・ 県道松戸草加線に平行する迂回路の交通量については、暫定 2 車線供用前と比較し、約 2 ～ 3 割減少。
- ・ 生活道路については暫定 2 車線供用前と比較し、生活道路へ流入していた車両が減少。

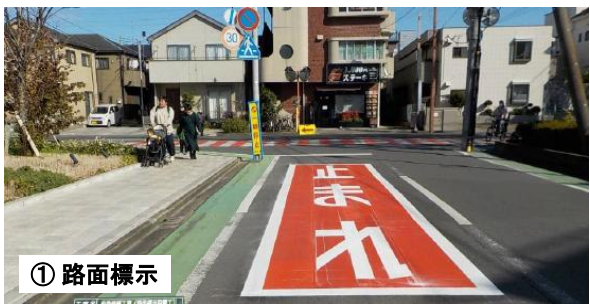
① 路面標示

○生活道路の安全対策について、学校関係者等へのヒアリングや安全点検を実施し、その結果を踏まえ、交通安全対策工事を実施。
