令和6年8月3日
国土交通省関東地方整備局
宇都宮国道事務所

国道4号 栃木県那須町寺子乙地先における 水路ボックスの側壁崩壊について（第2報）

国道4号上り線の栃木県那須町寺子乙地先にて横断水路ボックスの側壁崩壊による片側交互通行を解除しました。

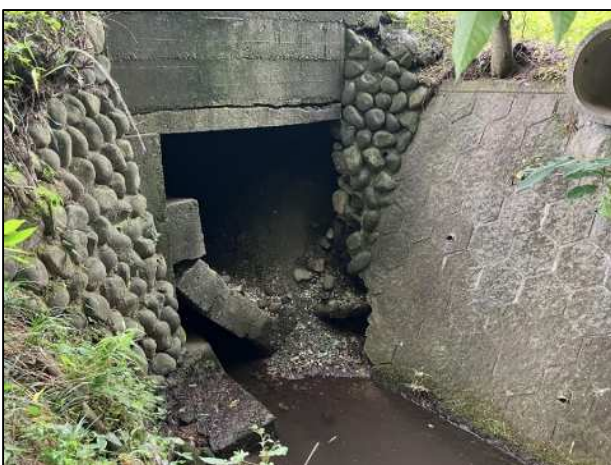
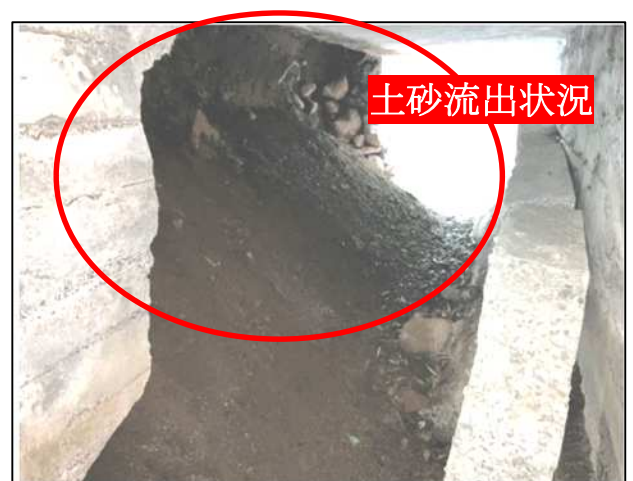
■水路ボックスの側壁崩壊箇所（土砂流出状況）

国道4号上り線の栃木県那須町寺子乙地先にて、国道を横断する水路ボックス（長さ約9.5m、幅約1.5m、高さ約1.5m）の側壁が約5mにわたり崩壊が発生しました。崩壊原因は水路ボックスの経年劣化や、近年多発する豪雨の影響で水路側壁基礎が洗われ損傷したものと考えられます。

水路ボックスの状況

令和6年7月25日（木）20時30分から片側交互通行を実施するとともに、崩壊側壁等撤去、空隙充填などの復旧作業を実施しておりました。今回、作業が完了したことから、8月3日（土）16時00分に交通規制を解除しましたので、お知らせします。

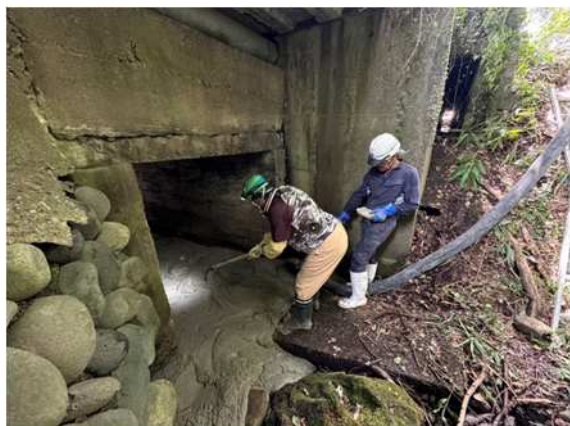
7月29日(月)

底盤コンクリート打設施工中(下り)

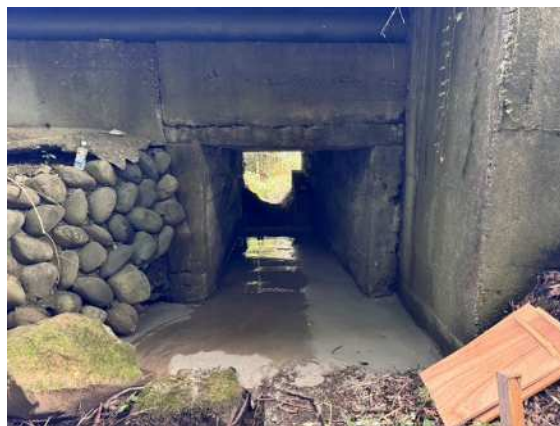
底盤コンクリート打設(下り) 完了

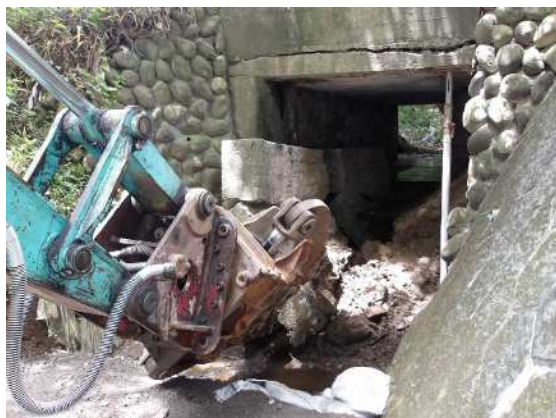
7月30日(火)

倒壊した側壁の引き出し

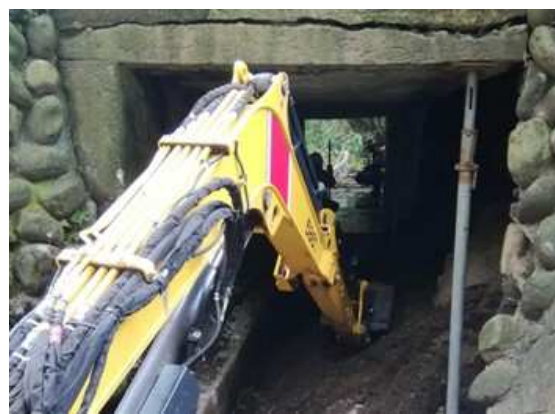
土砂掘削

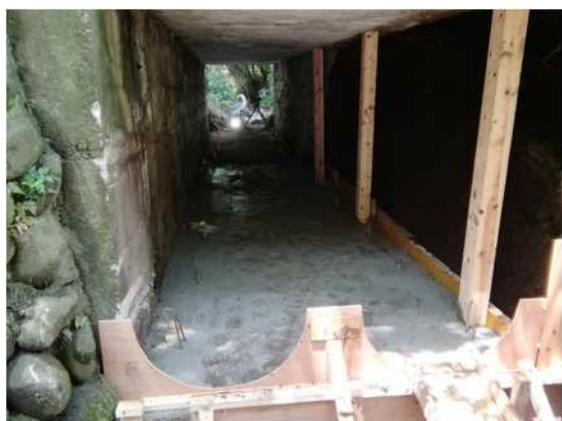
7月31日(水)

底盤コンクリート打設(上り)

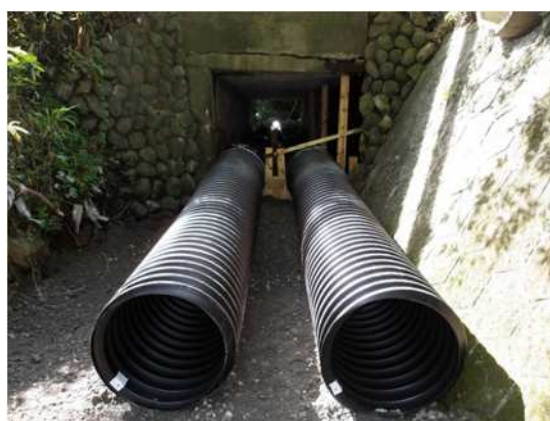
管路設置

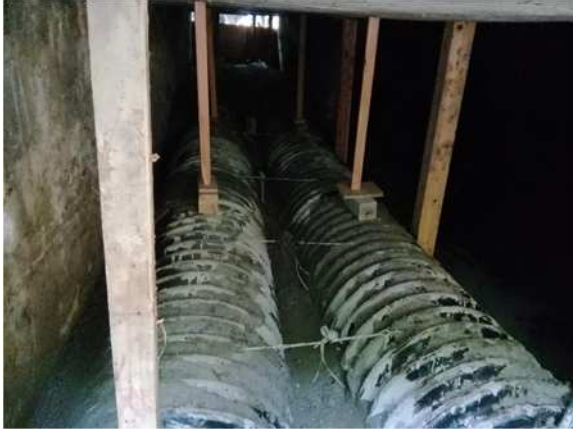
8月1日(木)

モルタル充填(1回目)

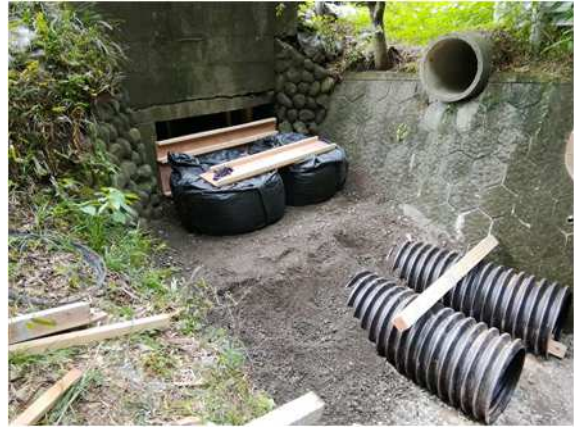
水路側面閉塞

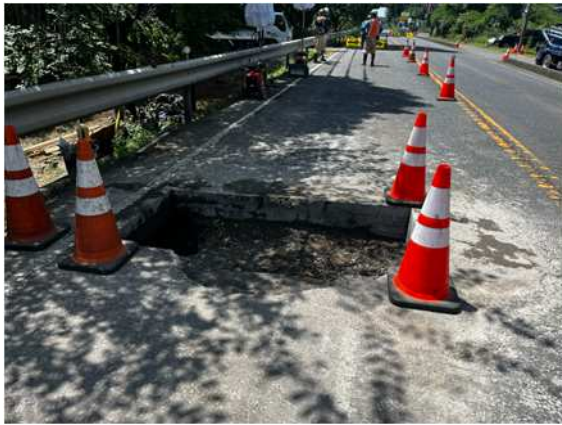
8月2日(金)

舗装取り壊し

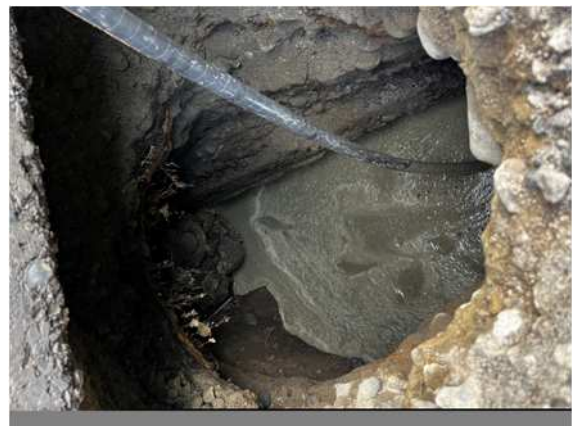
モルタル充填(2回目)

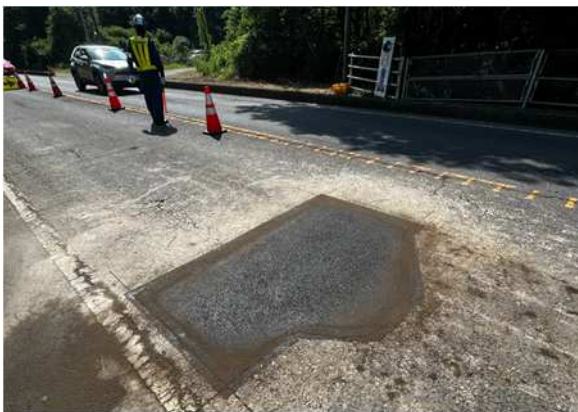
8月3日(土)

舗装復旧

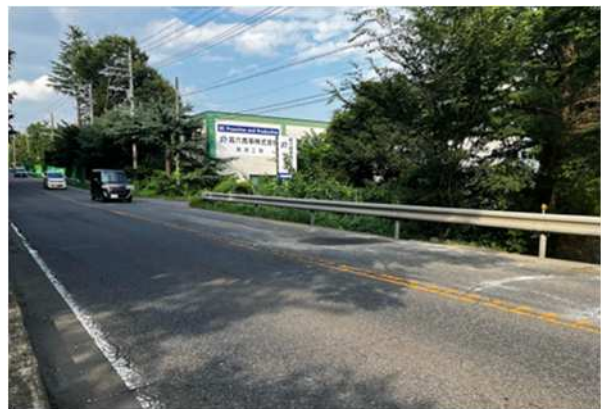
交通解放
