# 急傾斜地崩壊対策事業の効果

### 災害時要援護者対策の推進

〈 東京都 多摩市 連光寺(れんこうじ)地区 〉

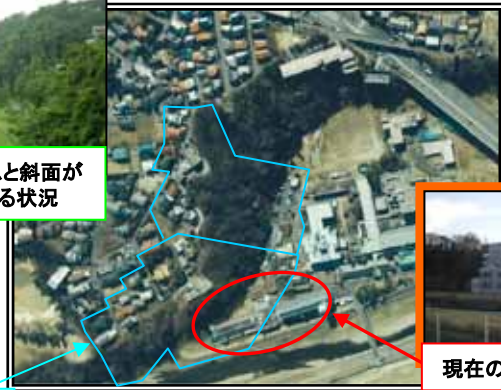
斜面上部の人家は斜面に接し、さらに斜面下部には災害時に自力避難が困難な方々の暮らす老人ホームがある。

老人ホームと斜面が接近している状況

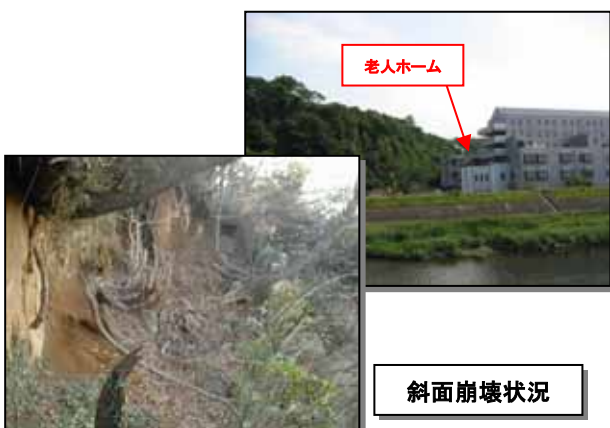
#### 斜面对策施工前

斜面崩壊状況

土砂崩落の危険と隣り合わせの災害時要援護者関連施設
