姿川広域基幹河川改修事業 栃木県宇都宮市

平成10年8月豪雨による水位の上昇に対し、未改修区間のJR日光線姿川橋梁が、ボトルネックとなり、堤内地へ溢水し浸水被害が発生した。そこで、鉄道橋架替及び一連区間の築堤等の河川改修を実施したことにより、台風6号出水においては、平成10年より高水位になったにもかかわらず、浸水被害はなく、事業効果の着実な発現が図られた。

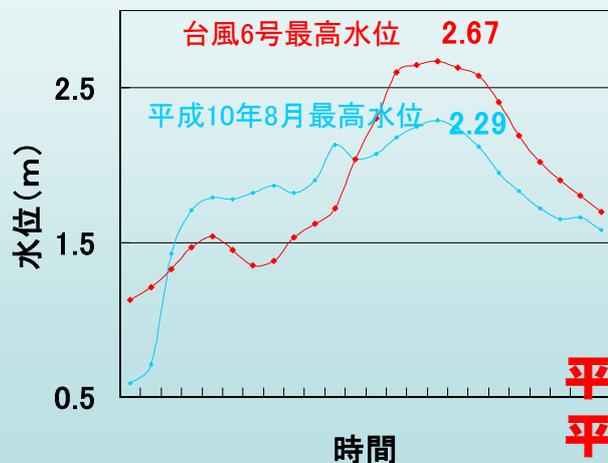
出水時の水位比較

**平成14年7月の台風6号の出水では
平成10年8月の出水を上回る水位に！**
