小貝川河川災害復旧等関連緊急事業 栃木県真岡市

【事業概要】

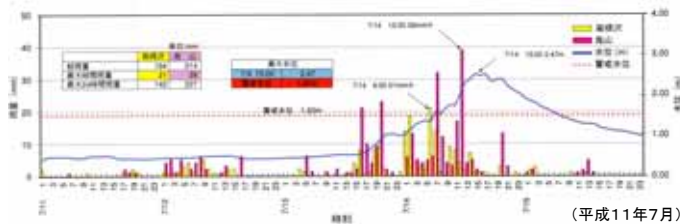
小貝川(益子)水位と高根沢・烏山観測所雨量

(平成11年7月)

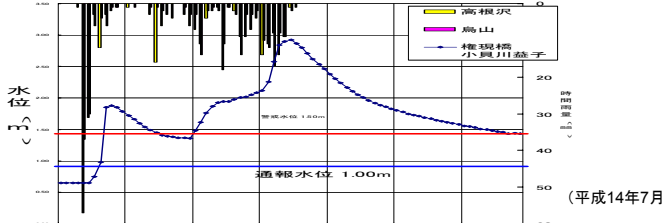
小貝川(益子) 水位一雨量

(平成14年7月)

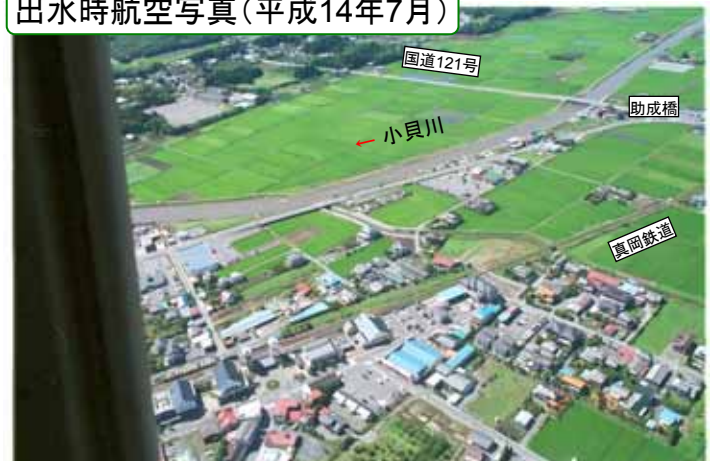
出水時航空写真(平成14年7月)

平成11年7月に連続雨量194ミリ、最大時間雨量21ミリの豪雨があり、小貝川が越水氾濫し、市貝町、益子町の両町合わせて171.8haに及ぶ浸水被害を受けた。そこで、浸水被害を解消するために、災害復旧助成事業、河川災害関連緊急事業を導入し、流域全体を一貫した河川整備を実施した結果、台風6号(平成14年7月)の豪雨出水においても浸水被害等は発生せず、事業効果の発現が見られた。
