# 鉄道橋緊急対策事業の効果について

【長野県 (一) 鳥居川】

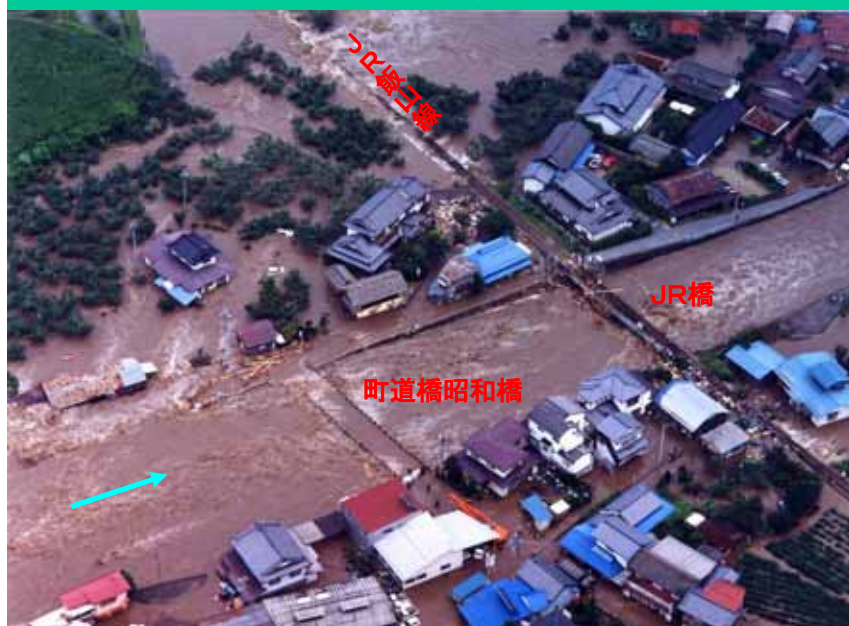
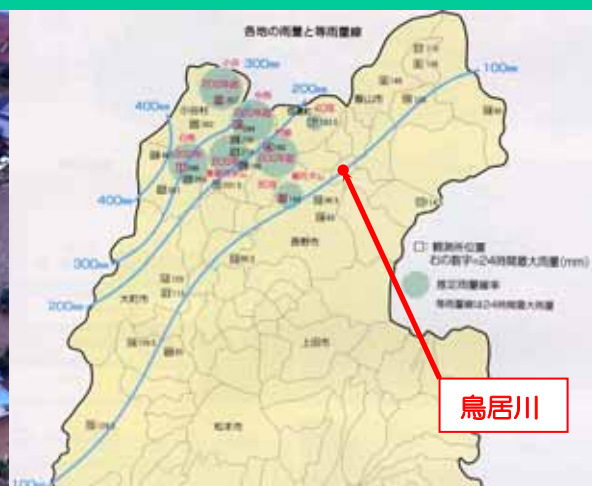
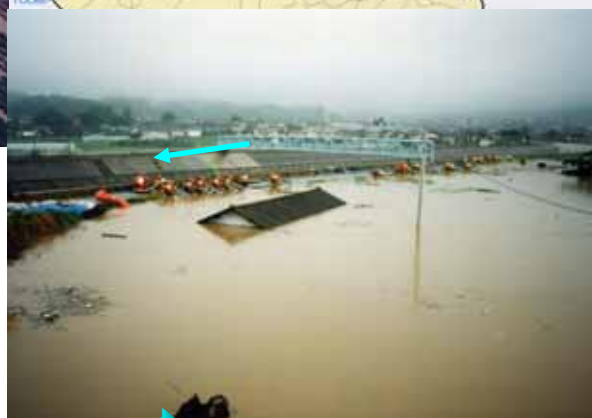
鳥居川の源流、戸隠方面では200mmを超える雨が降り、流域沿いの木々が流れ出し、流木は橋梁に引っ掛かり、桁下は流木で埋まり、行き場のなくなった流水は沿川に溢れ出し、230戸の床上・床下浸水被害が生じた。

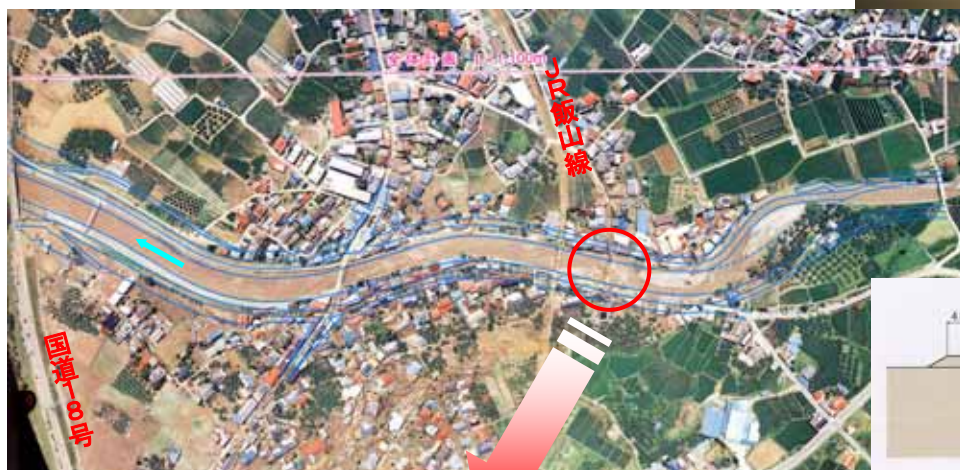
流水が堤内地に押し寄せ、濁水が家屋の屋根まで浸水している

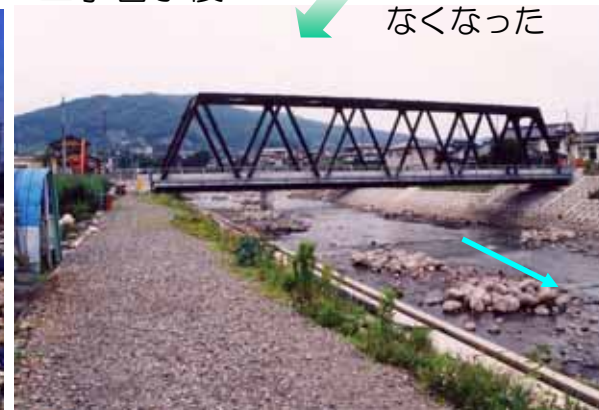
工事着手後

現在は、阻害していた橋脚がなくなった
