気象台かわら版

国交省が今年度より保存活用に着手

築後七十数年を経てリニューアル

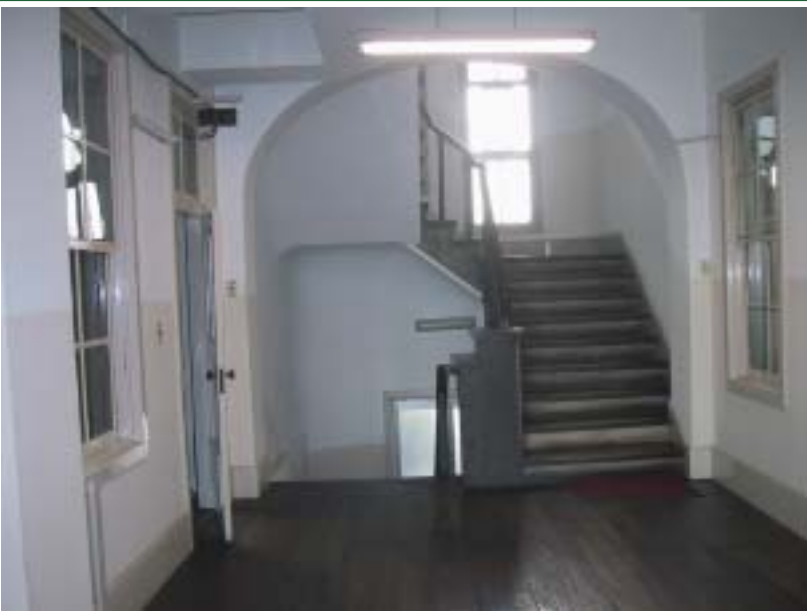
創建時の趣きを残す階段室

内部には木製の階段も

全体としては簡素なデザインであるが、北西角に開く玄関とその上部の塔屋、玄関扉の金属装飾などにアールトデコの特徴を濃く表現している。また、内部においては一枚板で造られた階段の踏み板や手すり、床などいたるところに木材が使用され、どこか暖かみを感じられる。現在は取り外されているが、竣工当時、塔には時計が据えられており、そこに電気で時刻を伝達していた親時計が玄関正面に残されている。また、見尻坂に面した外部は高い石積みとなっており、これは山手地区に特徴的なブラフ積みと呼ばれる砂岩を長手短手交互に積み上げたものである。

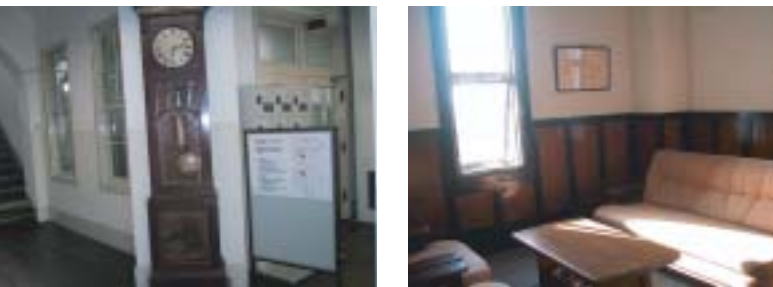
玄関にある親時計（左）と2階応接室（中）、山手の景観を特徴づける「ブラフ積み」と呼ばれるよう壁（右）

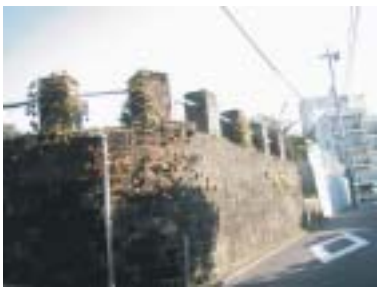
ブラフ積みのような壁

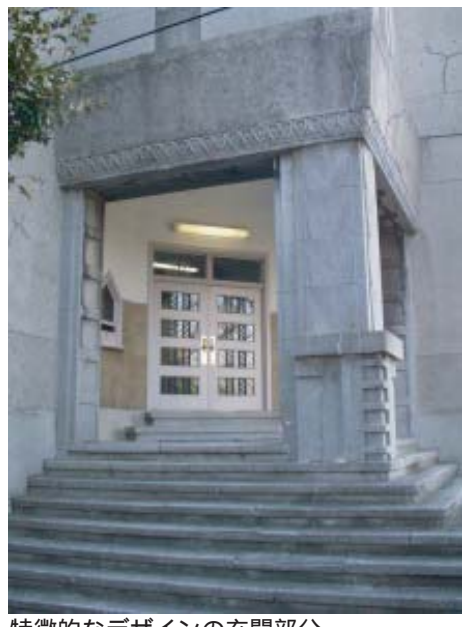
アールトデコ調の装飾

特徴的なデザインの玄関部分
