発生日時	平成 21 年 5 月 19 日 (火)	11 時 30 分	天候	晴
工事情報	道路系事務所 一般土木工事			
被災の状況	性別	年齢	職種	被災の程度
				架空線損傷
事故概要	ラフタークレーンを用いて資材を運搬していたところ、上空の架空線(東電)にアームが近接し、放電が発生。周辺世帯(40,000件 10秒間)に停電が発生したもの。

事故発生状況

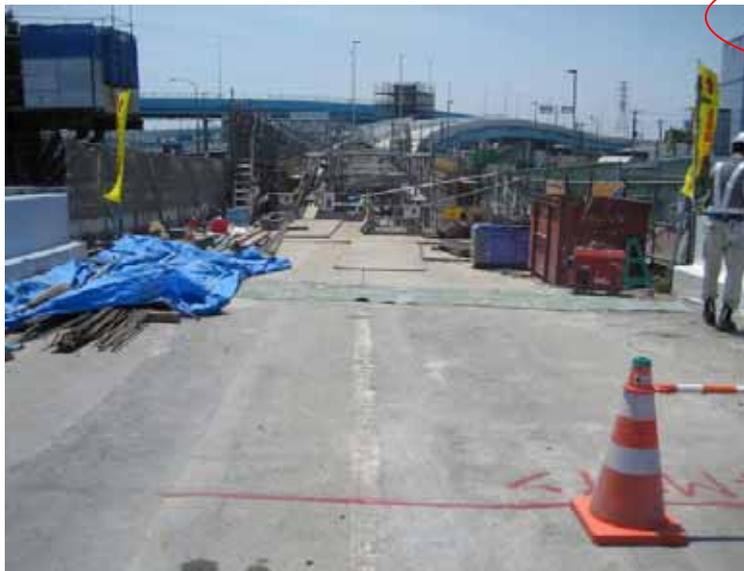
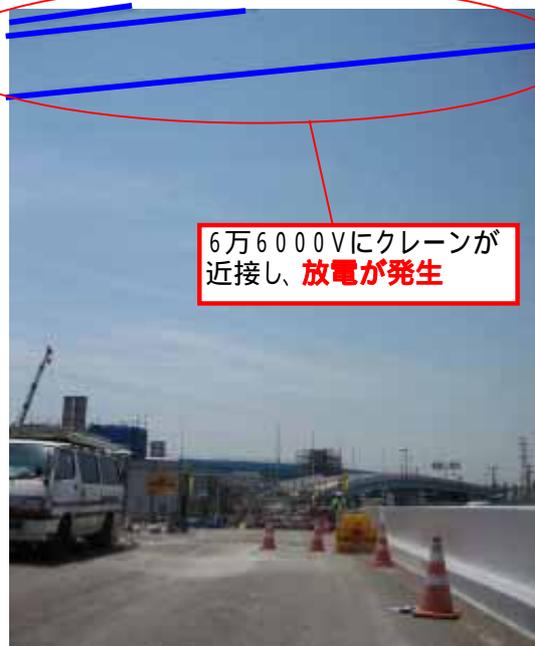
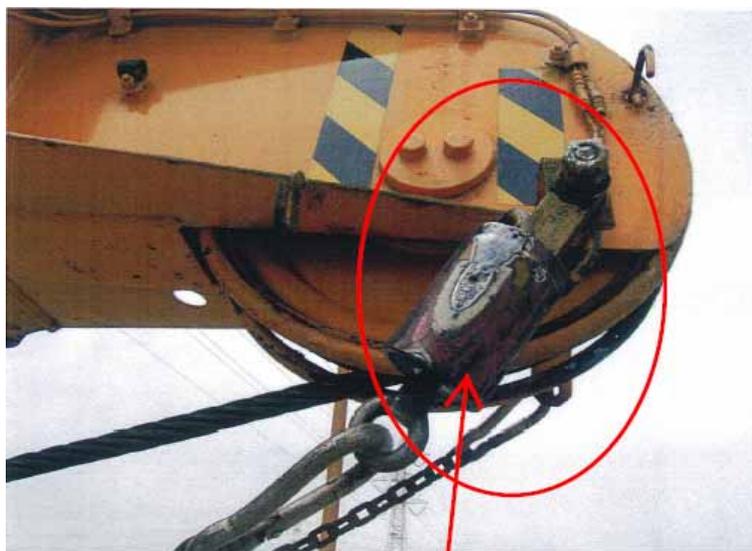
放電したため、クレーンの先端が焦げ付いた

・クレーンにて鋼材を移動させていた際、**上空の架空線に近接し、放電した**ため、周辺世帯で停電が発生。

・**作業時、監視が不十分**だった。

・架空線に対する配慮不足によるもの。

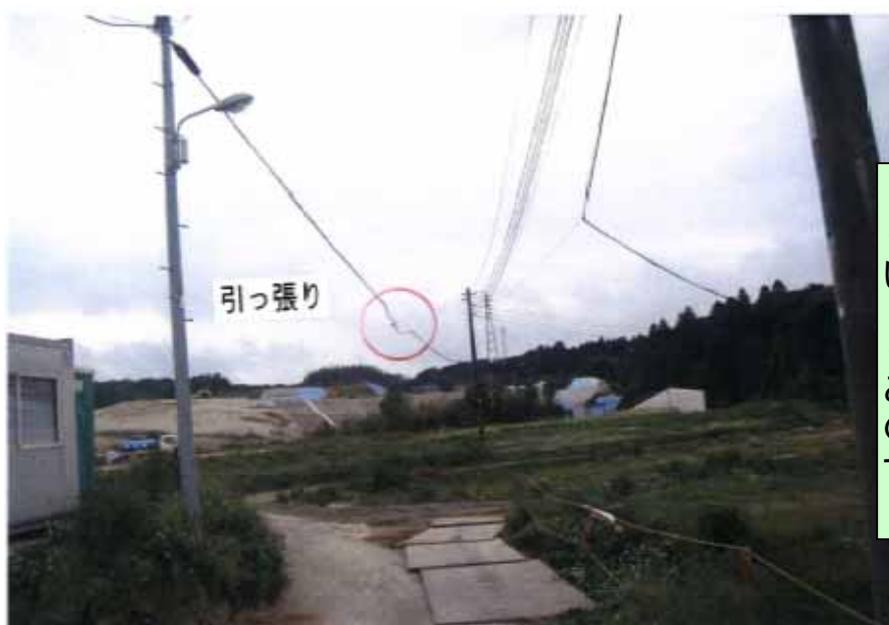
事故発生状況

・As舗装の撤去作業をしていた。

・As魂をダンプトラックに積み込む際、アームが上空の架空線に接触し、切断させたもの。

・架空線に対する注意喚起不足によるもの。

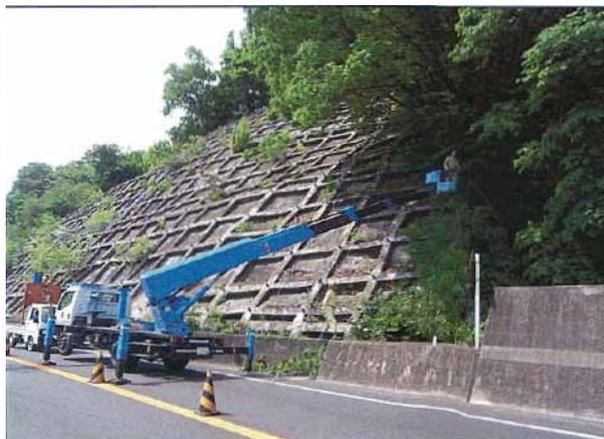
事故発生状況

・高所作業車にて、枝払いをしながら伐採を行っていた。

・高所作業車で届かない部分を残したまま幹を根元から切断した。

・その際、**道路脇の擁壁に接触**した後、道路照明灯の架空線に接触、切断したものの。

・架空線に対する注意喚起不足によるもの。

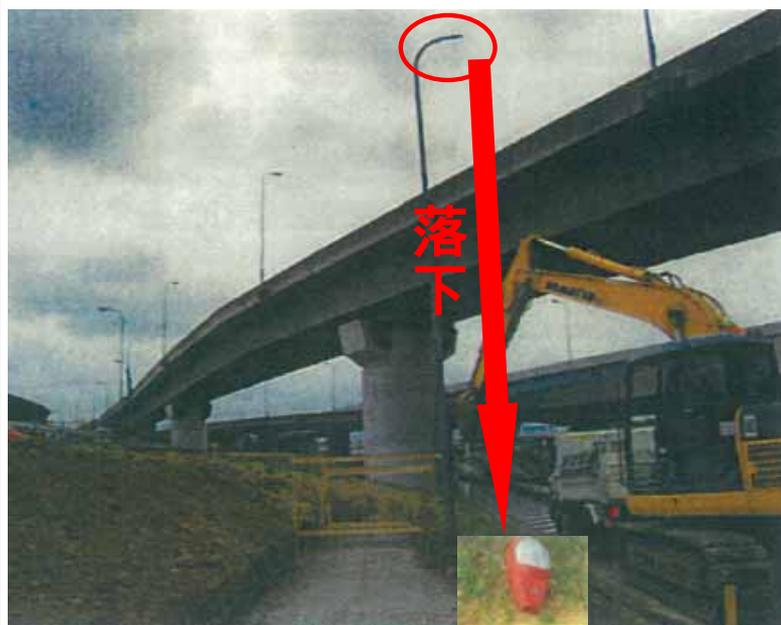
事故発生状況

・バックホウを用いて砕石をダンプから受け取り、現場に投入しようとした際、投入先にあった照明灯にバケットを接触させてしまった。

・接触した反動で、照明灯の灯部(照明器具)が落下し、破損した。

・周辺状況について確認不足。

・作業前に周囲の安全確認を行う。
・重機の運転は誘導員の合図に従う。 など

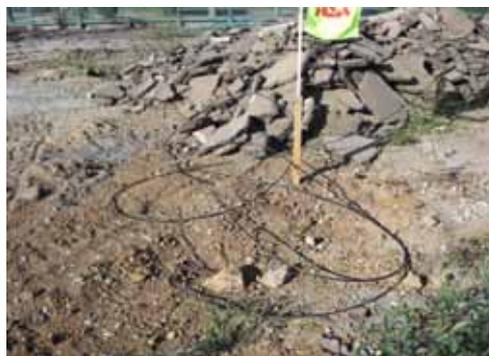
損傷状況写真

切断されたケーブル

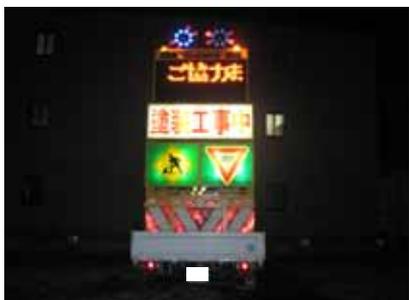
事故発生状況

・規制車運転手Aは資材置き場から国道に出る際、誘導員Bの指示により昇降看板を上げて出たため、架空線に接触し、切断。

【事故発生原因】
 ・誘導員が独断で作業手順と異なる指示をしてしまったこと。
 (本来、走行中は看板を下ろす。)
 ・作業現場では架空線に対する安全対策を行っていたが、資材置場での安全対策が不十分だったこと。

【事故防止のポイント】
 ・資材置場も含め、架空線が近接する箇所においては、作業方法等を協議し、作業員に周知徹底を行う。 など

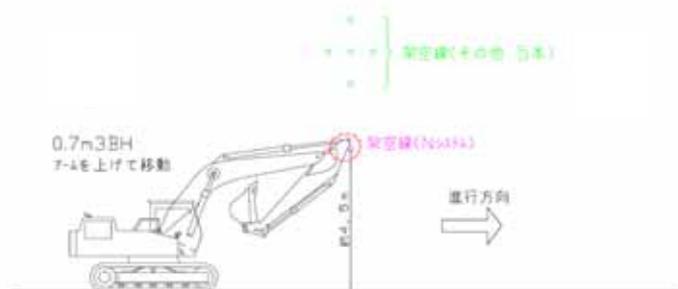
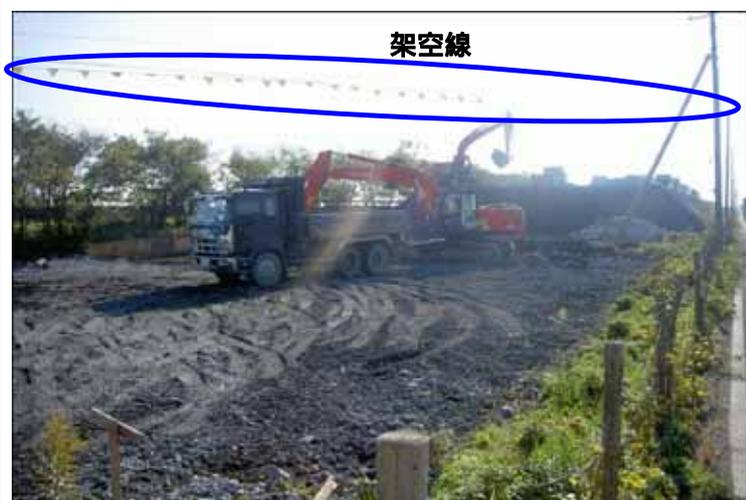
事故発生状況

・仮置していた土砂を場外搬出するためダンプに積み込んでいた。
 ・作業が終わり、次の場所に移ろうとした際、**バックホウのアームを上げたまま走行**し、上空の架空線に接触、切断した。(作業後の移動時のため、オペレータ1人で作業していた。)

・バックホウのアームを上げたまま走行していること。

・「走行時バックホウのアームを下げる」の周知・徹底。
 ・重機旋回時、移動時には周囲の状況を目視で確認する。 など

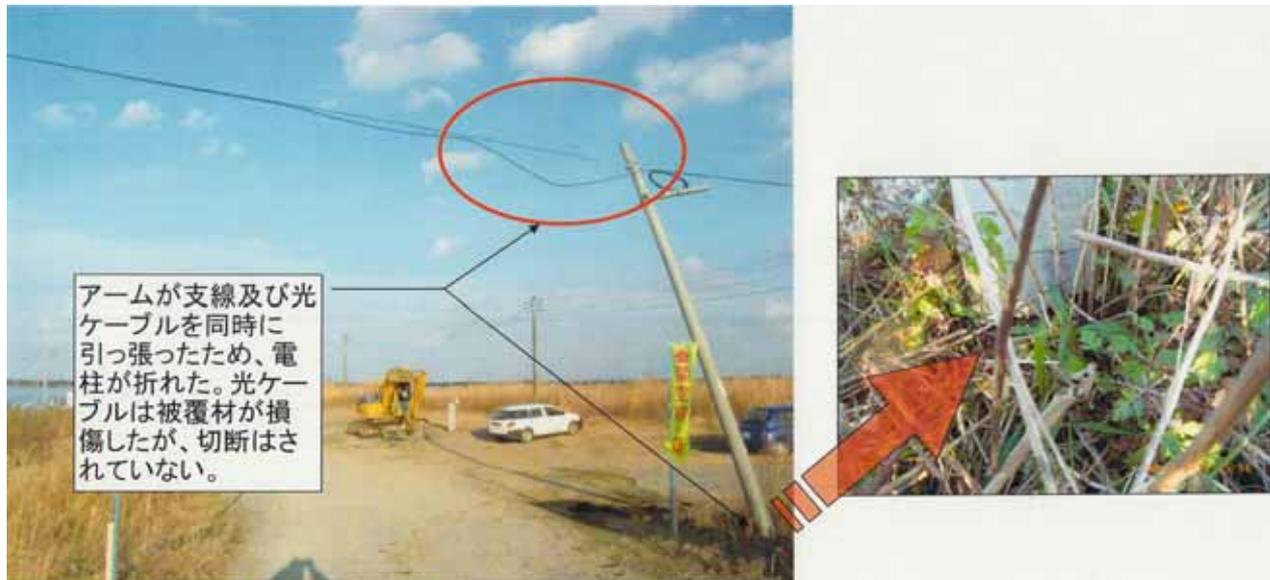
事故発生状況

- ・当日は、土砂運搬を行うために、現場の道路側溝を敷鉄板で養生するため、バックホウ(0.45m³)を用いて、碎石の敷均しをしていた。
- ・作業が完了し、作業ヤードに帰ろうとした際、**誤ってアームを上げたまま旋回**してしまい、上空の架空線に接触させてしまった。

- ・旋回時の周囲安全確認不足によるもの。

- ・「旋回時の周囲安全確認」の周知・徹底。
- ・誘導員の適切な配置 など

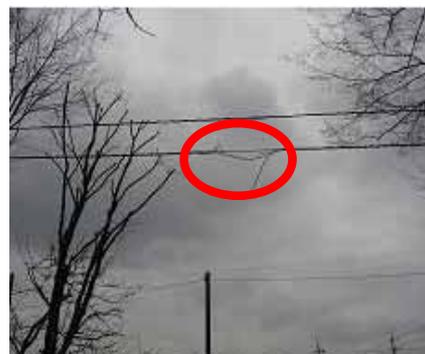
事故発生状況

損傷箇所

集積した枝葉をバックホウ(0.2m³級)にてダンプトラックに積み込みしていたところ、誤ってアームを上げてしまい、上空の架空線(4.1m)に接触して損傷させたもの。

- 【事故発生原因】**
- ・オペレーターと誘導員の連携不足
 - ・架空線近接時の作業方法不徹底

- 【事故防止のポイント】**
- ・専任の重機誘導員の配置
 - ・合図等誘導方法の確認
 - ・架空線近接箇所における作業方法の周知徹底

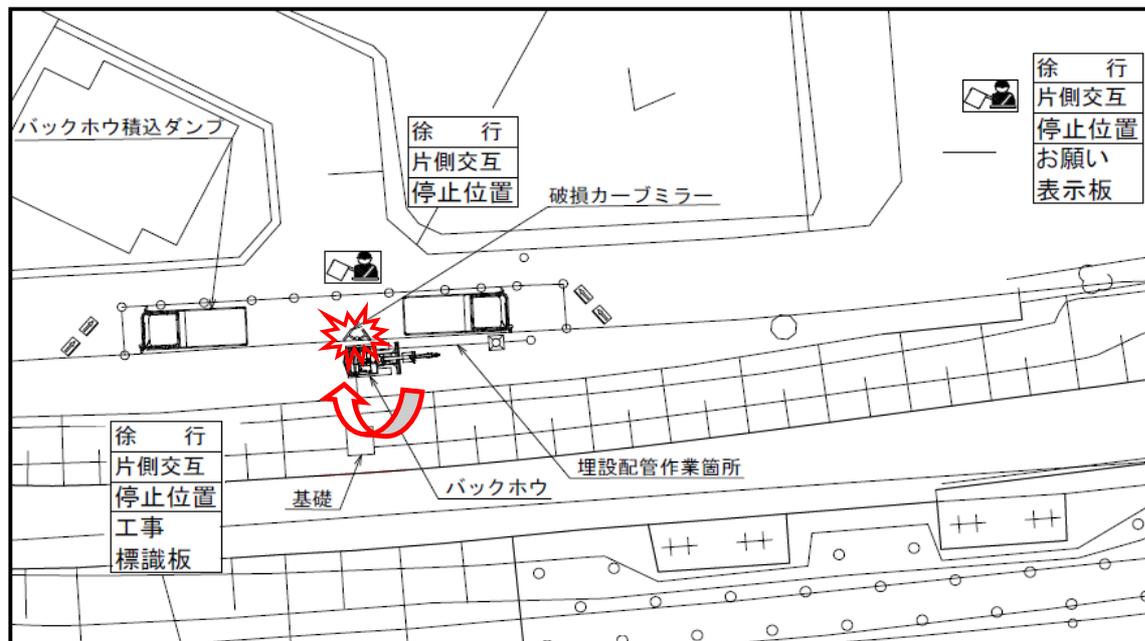
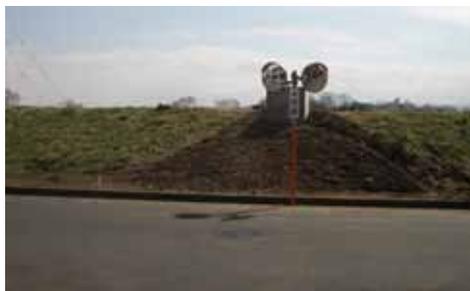
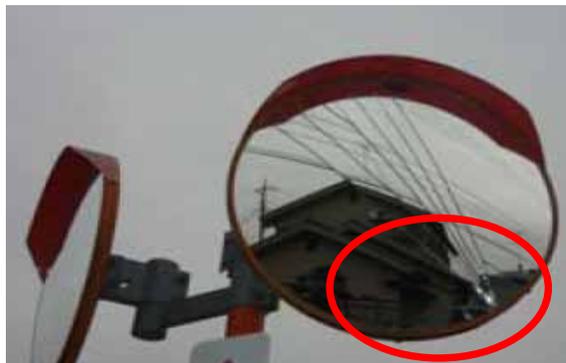
事故発生状況

作業が完了し、使用したバックホウ (0.066m³) を運搬車両へ積み込むため、移動しようと旋回したところ、キャビン天井部分がカーブミラーと接触して、鏡面を損傷。

- ・旋回時の周囲安全確認不足。
- ・誘導無しで重機を移動

- ・障害物周辺で重機を稼働する際は、誘導員を配置し、合図に従う など

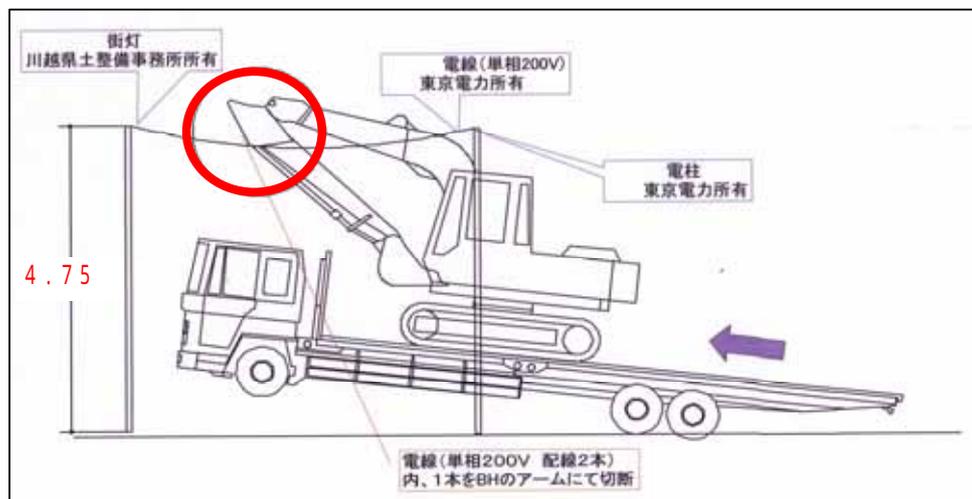
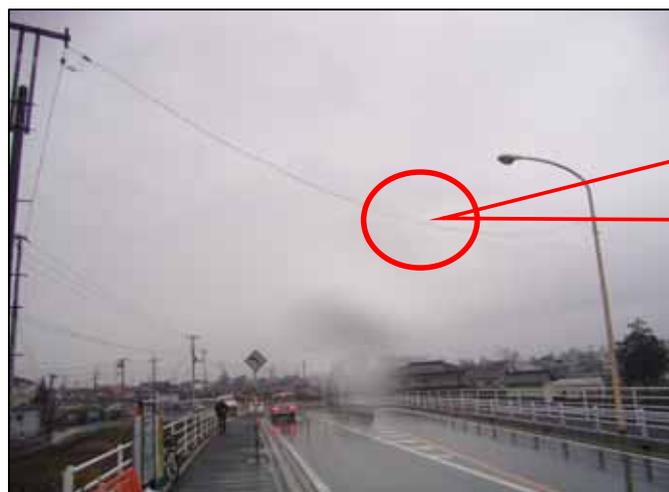
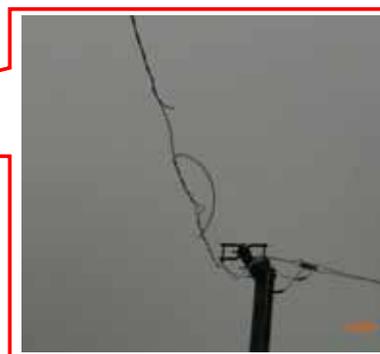
事故発生状況

- ・現場で使用したバックホウ(0.4m³)を回送するため、現場沿いの県道に運搬用トレーラを停車させて積み込み作業を実施。
- ・バックホウを運搬用トレーラ荷台に載せる際に、上空の架空線に気付かず積み込み作業を実施したところ、アームが架空線に接触したものを。

- ・積み込み作業を障害物(架空線)の下で実施したこと。
- ・障害物有無等の周囲安全確認不足によるもの。

- ・誘導員、監視員の配置
- ・周囲の状況を確認したうえで、作業場所を決定 など
