渡良瀬川管内図

渡良瀬川堤防詳細点検結果情報図

平成19年3月現在

平成十八年七月 国土交通省 渡良瀬川河川事務所

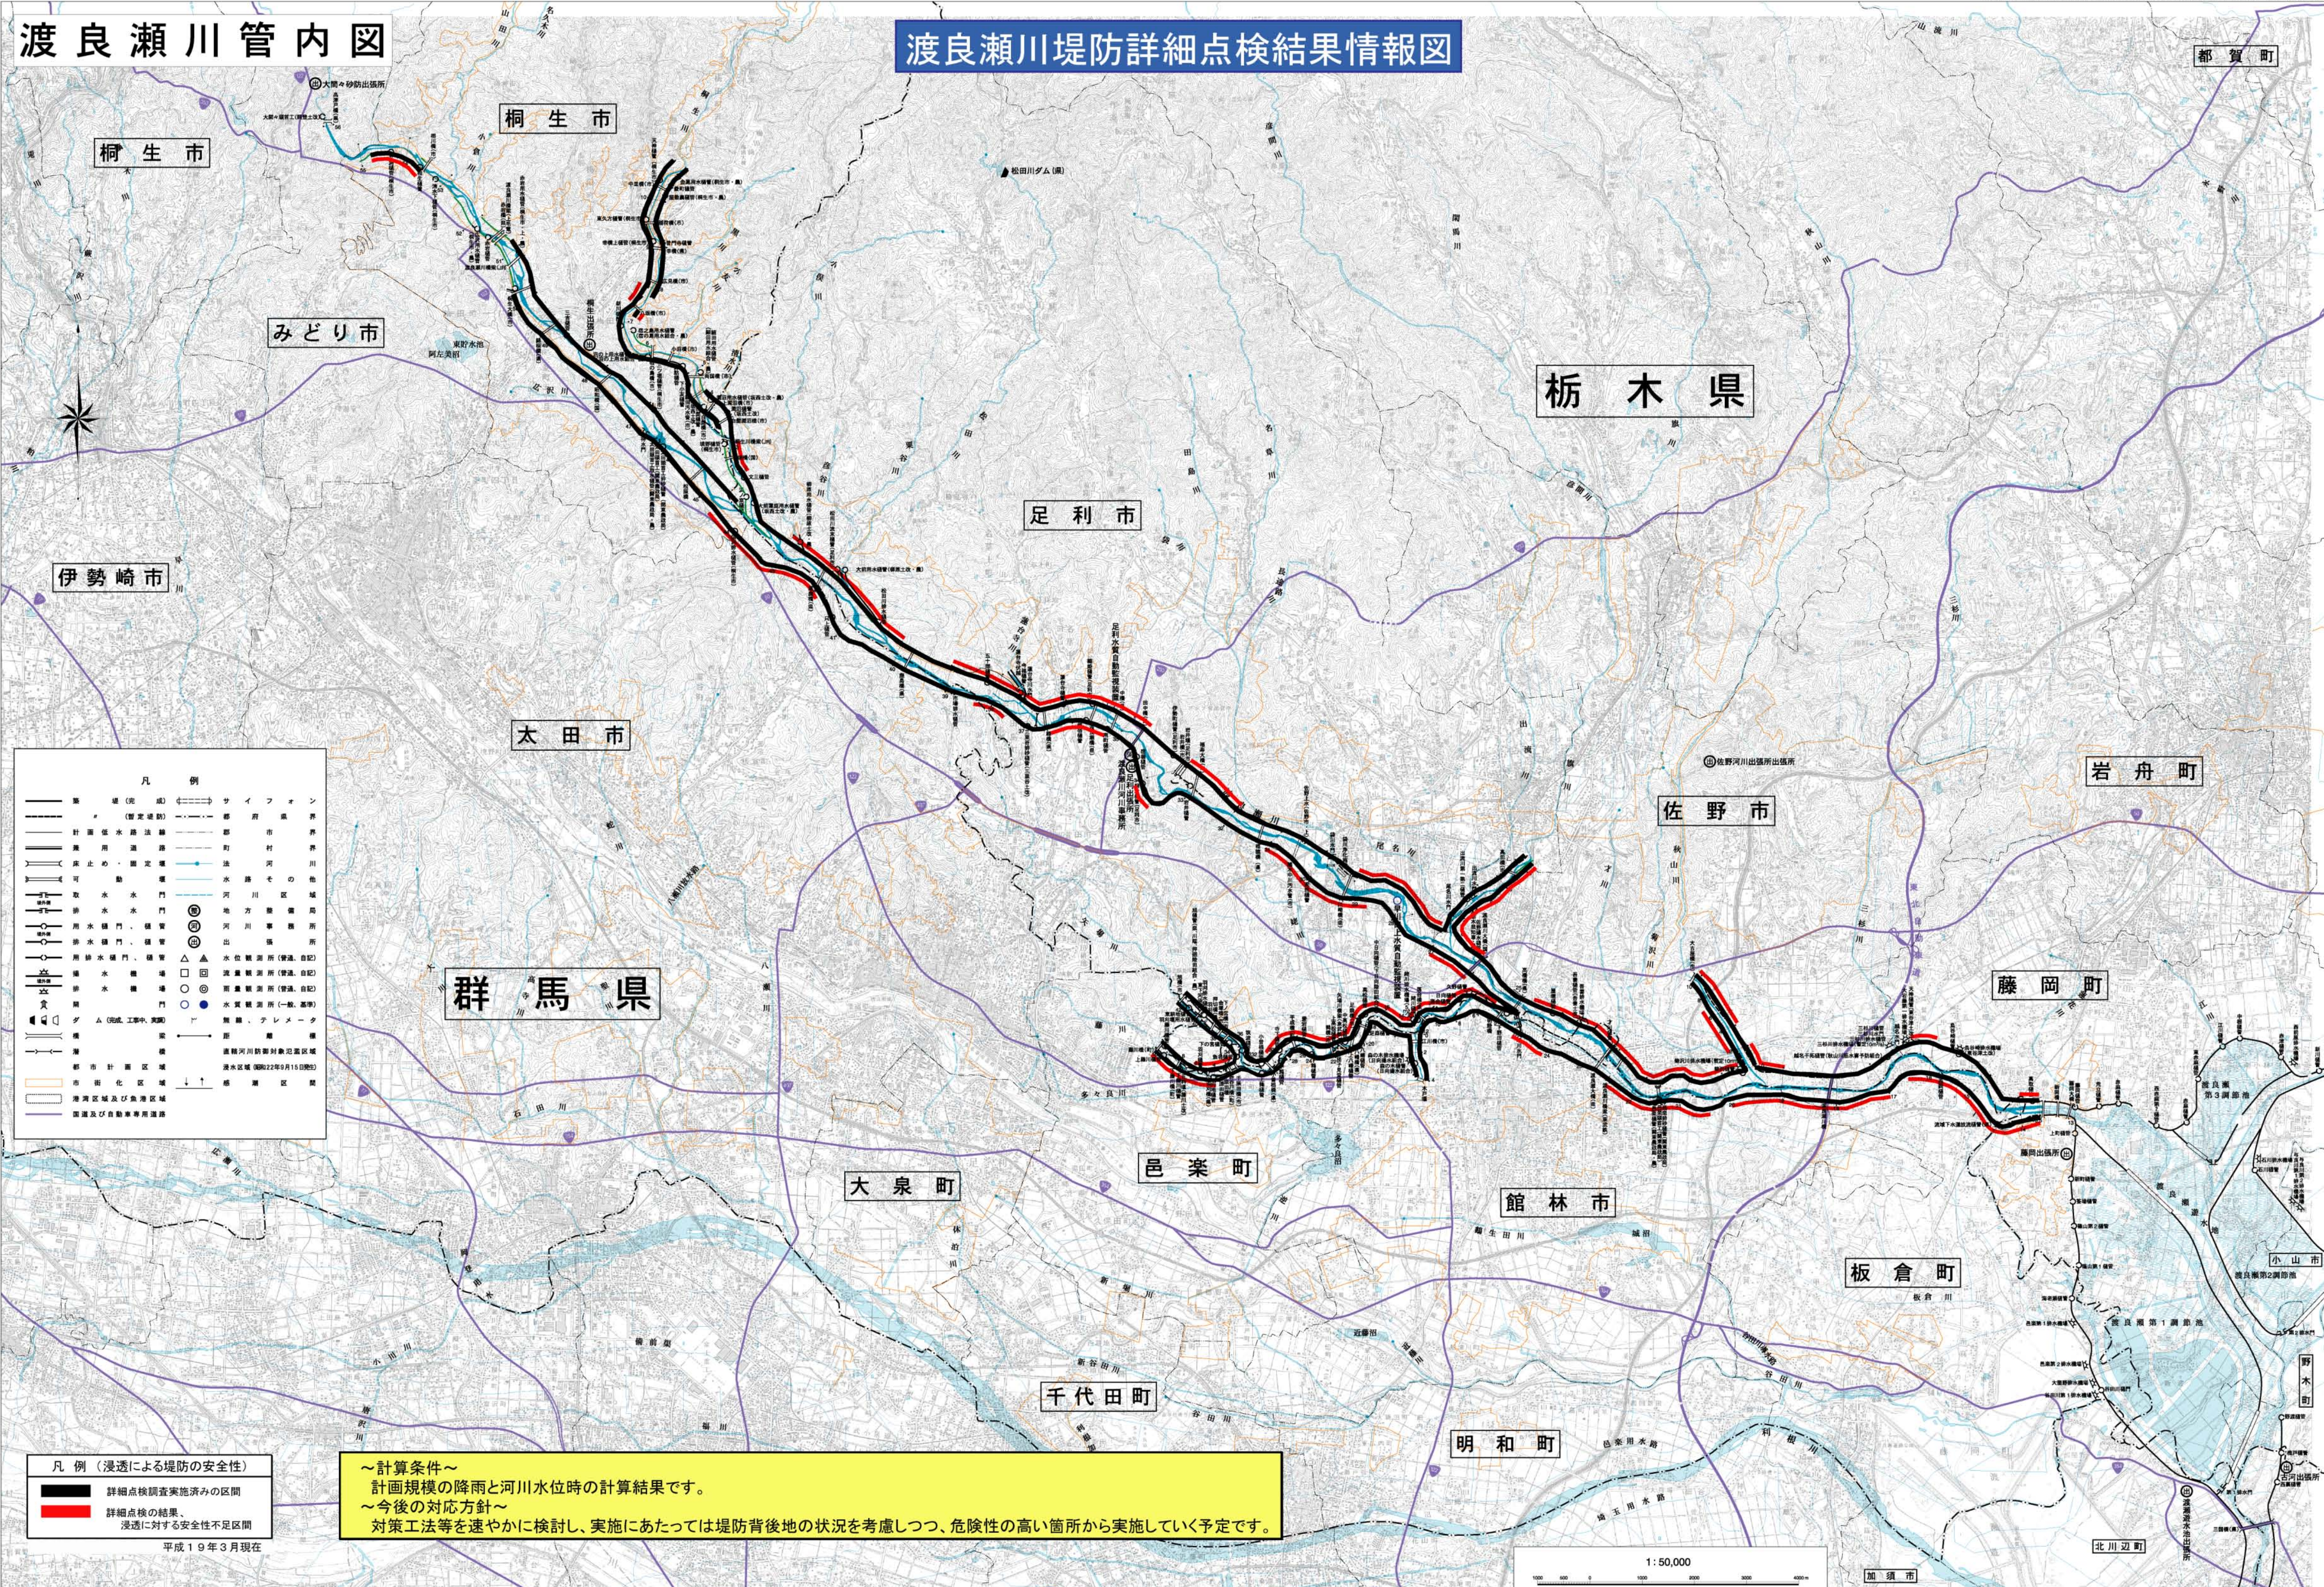
- 詳細点検調査実施済みの区間
- 詳細点検の結果、浸透に対する安全性不足区間

～計算条件～
 計画規模の降雨と河川水位時の計算結果です。
 ～今後の対応方針～
 対策工法等を速やかに検討し、実施にあたっては堤防背後地の状況を考慮しつつ、危険性の高い箇所から実施していく予定です。
