発生日時	平成 22 年 4 月 20 日 (火) 14 時 00 分			天候	雨
工事情報	河川系事務所 一般土木工事				
被災の状況	性別	年齢	職種	被災の程度	
	男	60	作業員	左手中指裂傷	
事故概要	玉掛ワイヤーとシャックルを外す作業中、オペレータがクレーンを動かし作業員が負傷したもの。

事故発生状況

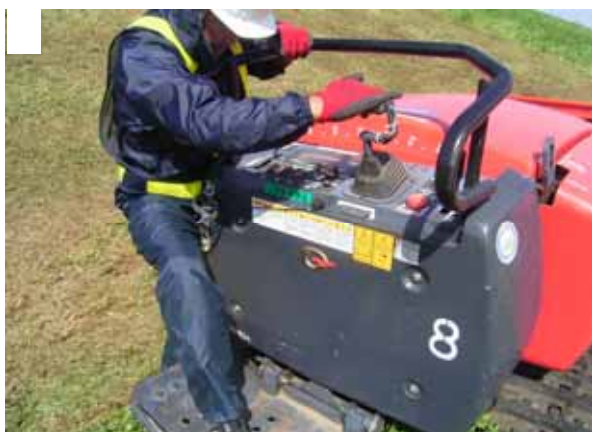
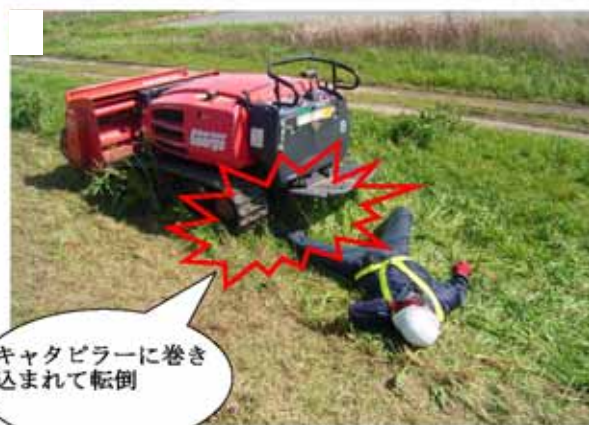
発生日時	平成 22年 5月 13日 (木)	9時 41分	天候	晴
工事情報	河川系事務所 維持修繕工事			
被災の状況	性別	年齢	職種	被災の程度
	男	34	作業員	左足すね部開放骨折
事故概要	ハンドガイドに搭乗して除草作業を行っていたところ、足を滑らせ転落し、キャタピラ部に左足が轢かれ負傷したもの。

平場から法面部を除草していた。平場の続きを除草しようと後退したところ、搭乗者が足を滑らせた。滑り落ちる際に、操作レバーにしがみつき、片足を地面についたときに左足が巻き込まれた。安全装置が外れず、そのまま機械はバック走行。足が巻き込まれて倒れこんだときに安全装置が働き、機械が停止。

・スピードを出して後退していたため、機械の揺れが大きく、転落する原因となったため。

・作業員に対して建設機械の使用方の指導・徹底。
 ・作業前に安全装置の作動点検の実施。 など

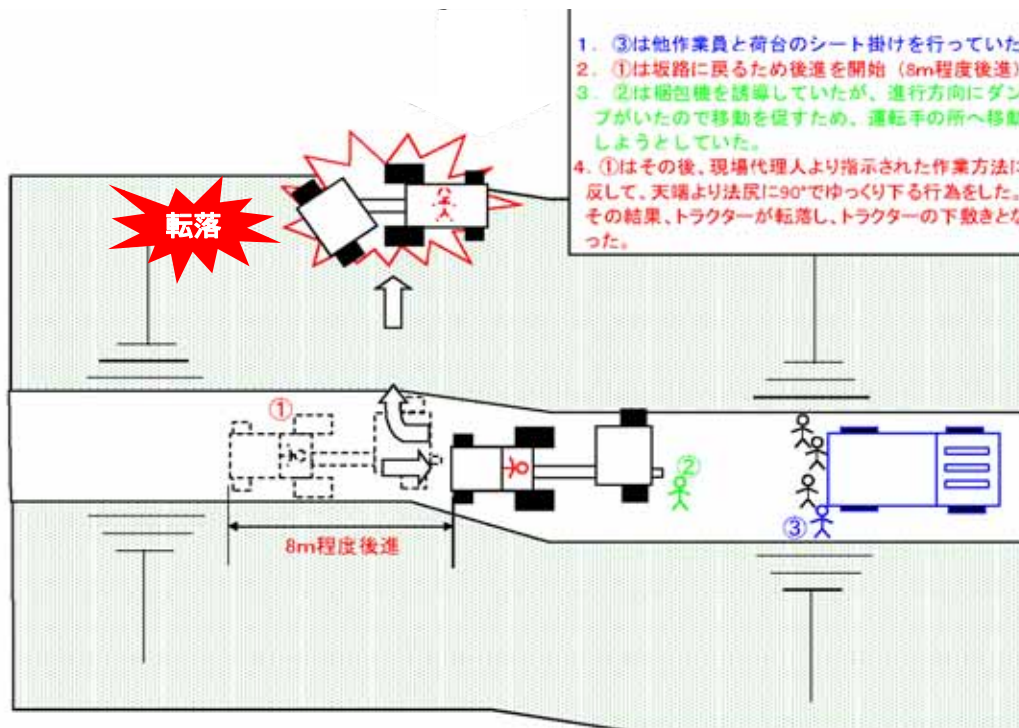
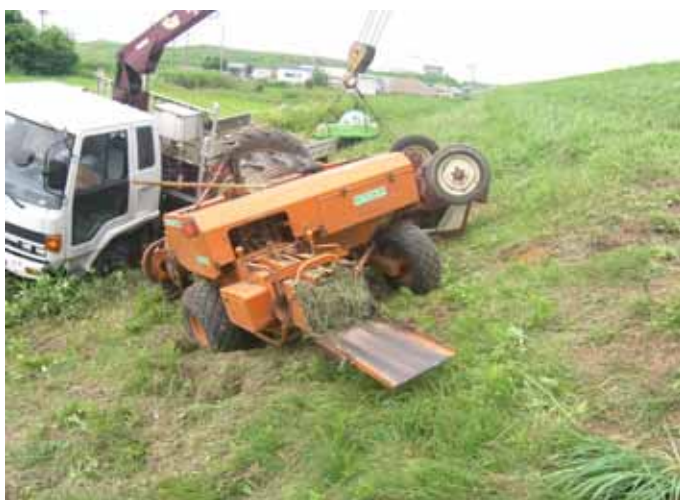
発生日時	平成 22年 7月 4日 (日) 11時 20分			天候	晴
工事情報	河川系事務所 維持修繕工事				
被災の状況	性別	年齢	職種	被災の程度	
	男	67	作業員	骨髄損傷、肋骨骨折	
事故概要	堤防天端にて集草した刈草を梱包作業中、トラクター(梱包機)が転落し、作業員が下敷きとなり負傷したものの。

・堤防天端を法尻に向け90°で下ろうとしたため、トラクターが梱包機に押されて転倒した

・作業員が独断で天端から直角に下りようとしたため。

・作業員に対して建設機械の使用方法の指導・徹底。

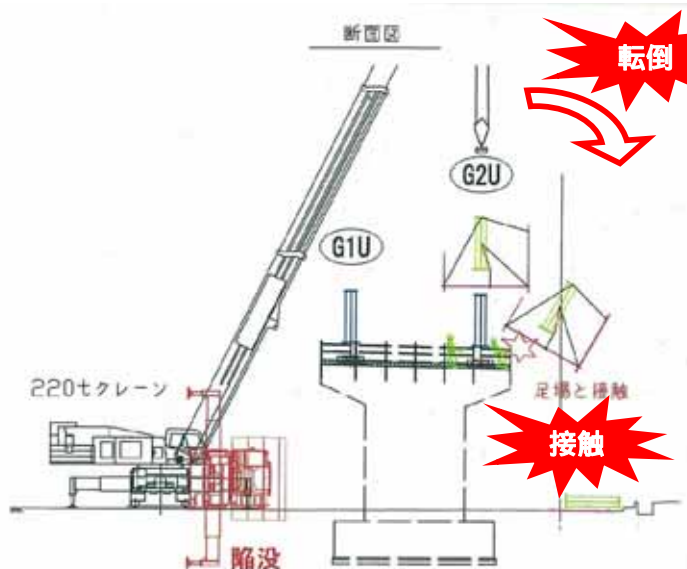
発生日時	平成 22年 7月 27日 (火) 10時 25分			天候	晴
工事情報	道路系事務所 鋼橋上部工事				
被災の状況	性別	年齢	職種	被災の程度	
	男	24	作業員	左大腿骨開放骨折	
事故概要	220tクレーンにて上部工の桁架設を行っていたところ、クレーンが横転し作業員が負傷したものを。

・220tクレーンにて桁架設を行っていたところ、**アウトリガー**が陥没し、クレーンが横転した。
 ・これにより吊荷の桁が落下し、桁下面に設置してあった足場が橋脚の上にいる作業員に接触し負傷したものを。

・クレーン設置箇所の地盤の状態を確認。
 ・作業前及び作業中におけるアウトリガーの状態を確認。 など

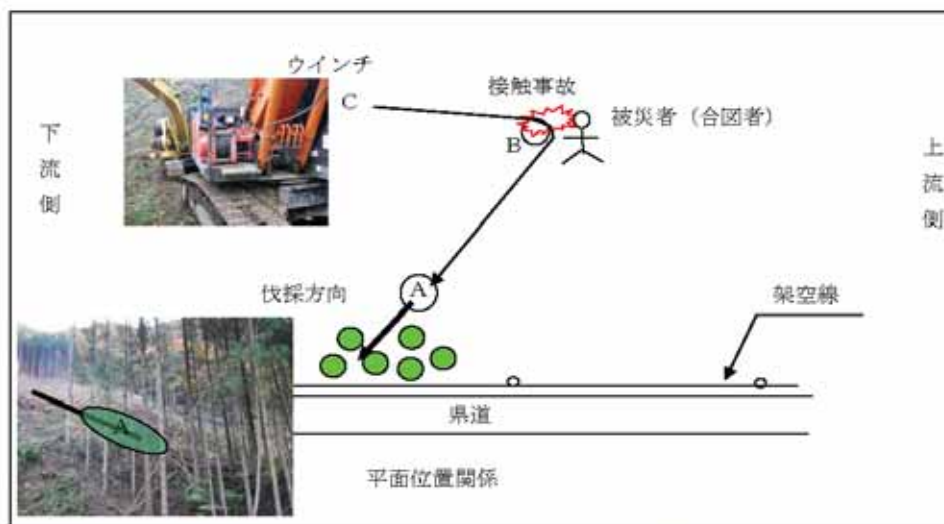
・ウインチで1本ずつ引きながら伐採・集積作業を行っていた。

・すでに伐採した木が支障となるため、上部にあった木を介してワイヤーにて集材していた。

・ワイヤーの高さを調整作業中に被災者がワイヤーを握ったまま合図をしたため、ワイヤーと立木の間指が挟まり、負傷した。

- ・動く可能性のあるワイヤーをつかんだ状態で合図を行ったため。
- ・オペレータが合図者の合図を間違えて操作したため。

- ・必ず合図者が安全な場所に退避したのを確認してから操作する。
- ・事前に合図者、オペレータの間で合図等誘導方法の確認 など

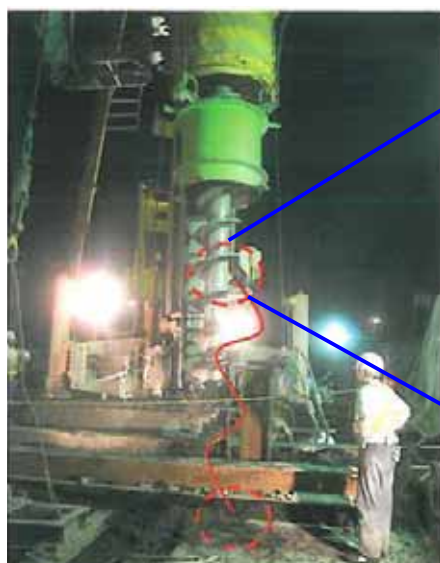
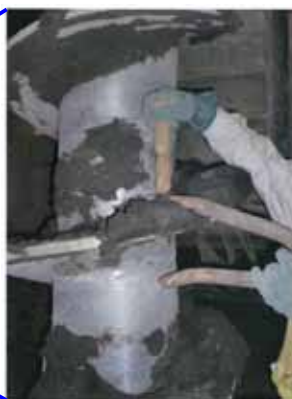
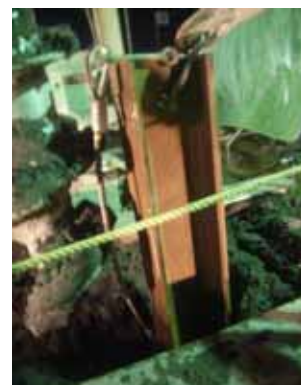
発生日時	平成 22年 12月 8日 (水) 17時 5分			天候	晴
工事情報	道路系事務所 一般土木工事				
被災の状況	性別	年齢	職種	被災の程度	
	男	22	作業員	頭蓋骨骨折・頭部裂傷	
事故概要	杭を引き抜く際に、ワイヤーロープを連結するために使用したシャックルのボルトが破断して飛来し、作業員に当たって負傷したものの。

・支持杭工において支持杭建込み作業中、杭が高止まりしたため、クローラークレーンで引き抜き作業を行っていた。

・クレーンで引き抜けなかったため、杭打機のオーガーのウインチにて相吊しようとしたところ、スクリュウに取り付けたシャックルのピンが破断して飛来し、被災者の頭部に衝突し骨折する。

・衝突の衝撃で被災者が転倒した際、置いてあった単管に接触し頭部を裂傷。

- ・杭が引き抜けなかったため、下請の独断で作業手順を変更し、杭打ち機のウインチを使用して作業した。
- ・シャックルを誤った方法で使用した。など

- ・不測の作業が発生した場合は、元請を含め作業関係者間で作業方法、安全対策等を確認して作業する。
- ・作業方法に応じた使用機械を選定するとともに、用具類は適切な方法で取り扱う。など
