## 工事事務(速報)の情報提供について

### 【工事事務(速報)発生状況】 (H22.11.30現在)

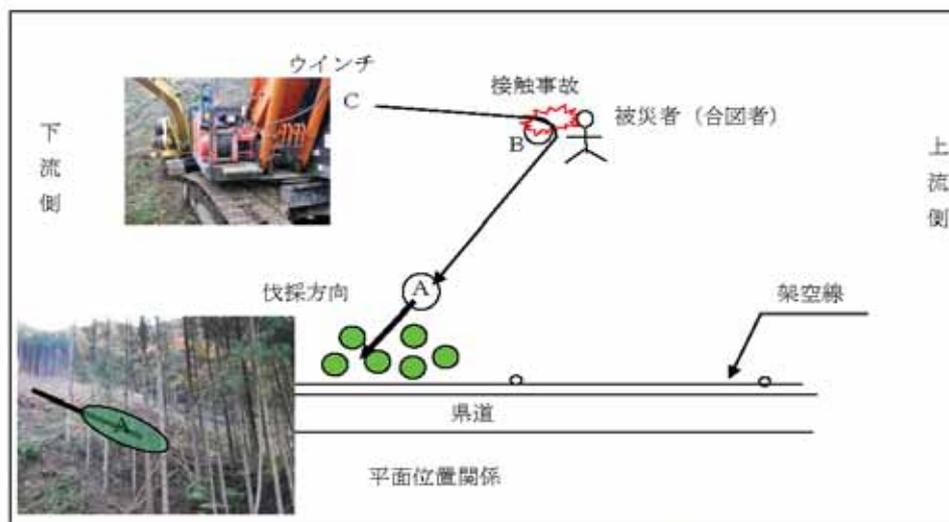
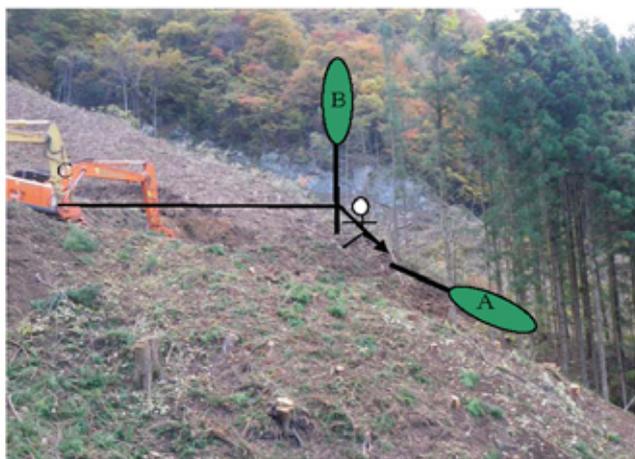
## 事故発生状況

発生日時	平成 22年 11月 5日 (金) 9時 0分			天候	晴
工事情報	河川系事務所 一般土木工事				
被災の状況	性別	年齢	職種	被災の程度	
	男	27	作業員	左母指基節骨開放性粉碎骨折	
事故概要	伐採木の集積作業中に、作業員の指がワイヤーロープと木に挟まれ、負傷したもの。

・ウインチで1本ずつ引きながら伐採・集積作業を行っていた。

・すでに伐採した木が支障となるため、上部にあった木を介してワイヤーにて集材していた。

・ワイヤーの高さを調整作業中に被災者がワイヤーを握ったまま合図をしたため、ワイヤーと立木の間指が挟まり、負傷した。

- ・動く可能性のあるワイヤーをつかんだ状態で合図を行ったため。
- ・オペレータが合図者の合図を間違えて操作したため。

- ・必ず合図者が安全な場所に退避したのを確認してから操作する。
- ・事前に合図者、オペレータの間で合図等誘導方法の確認 など

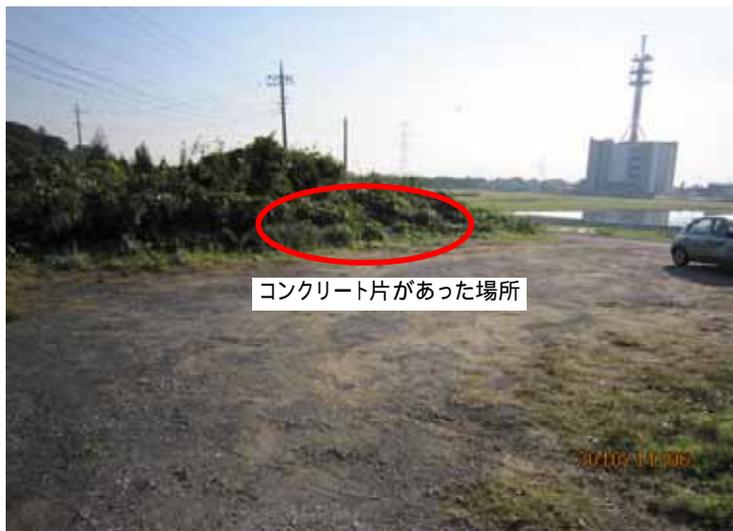
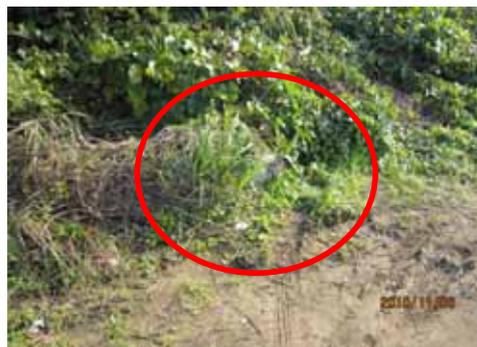
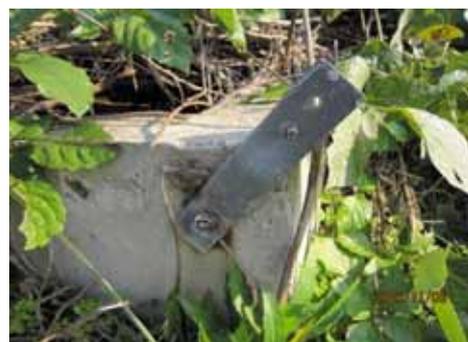
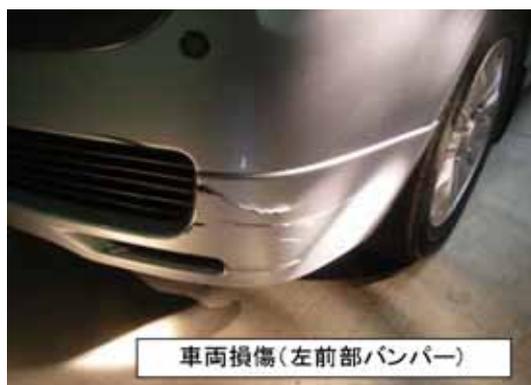
### 事故発生状況

発生日時	平成 22 年 11 月 5 日 ( 金 ) 14 時 0 分			天候	晴
工事情報	道路系事務所 役務				
被災の状況	性別	年齢	職種	被災の程度	
	-	-	-	官用車損傷	
事故概要	官用車で空き地にてUターンしようとしたところ、コンクリート片に接触し、官用車を損傷させたもの。

コンクリート片

・運転手の周囲確認不足。

・車両安全運転教育の徹底  
 ・草むらなど支障物の目視が困難な場所には不用意に立ち入らないこと。  
 など

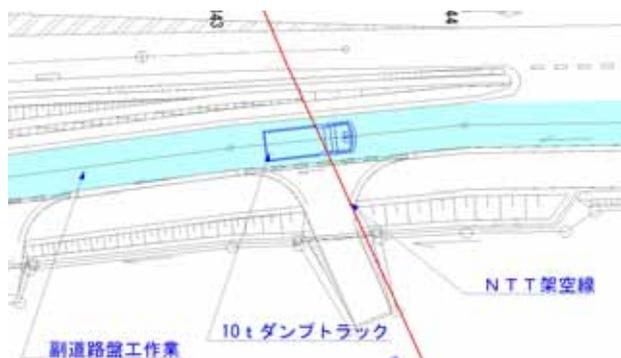
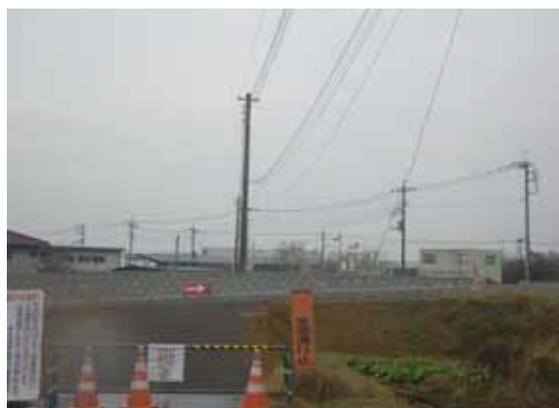
架空線切断状況

発生日時	平成 22年 11月 22日 (月) 11時 4分			天候	曇のち雨
工事情報	道路系事務所 一般土木工事				
被災の状況	性別	年齢	職種	被災の程度	
	-	-	-	NTT電話線切断	
事故概要	10tダンプトラックで路盤材を荷下ろし中、ダンプ前方荷台部がNTT電話線に接触し、損傷させたもの。

- ・路盤工を施工中に粒度調整砕石を10tダンプにて搬入。
- ・付近にいた作業員が架空線の接近に気付き、ダンプトラック運転手に「荷台を下げる」と注意したが、「もっと前へ」と勘違いし急発進した。
- ・このため、荷台が架空線に接触し、1本切断した。

- ・架空線に対する注意喚起が不十分だったため。
- ・誘導方法の作業員への周知徹底不足。  
など

- ・架空線近接作業時の安全管理を周知・徹底する。
- ・誘導者の配置、及び合図等誘導方法の確認。  
など

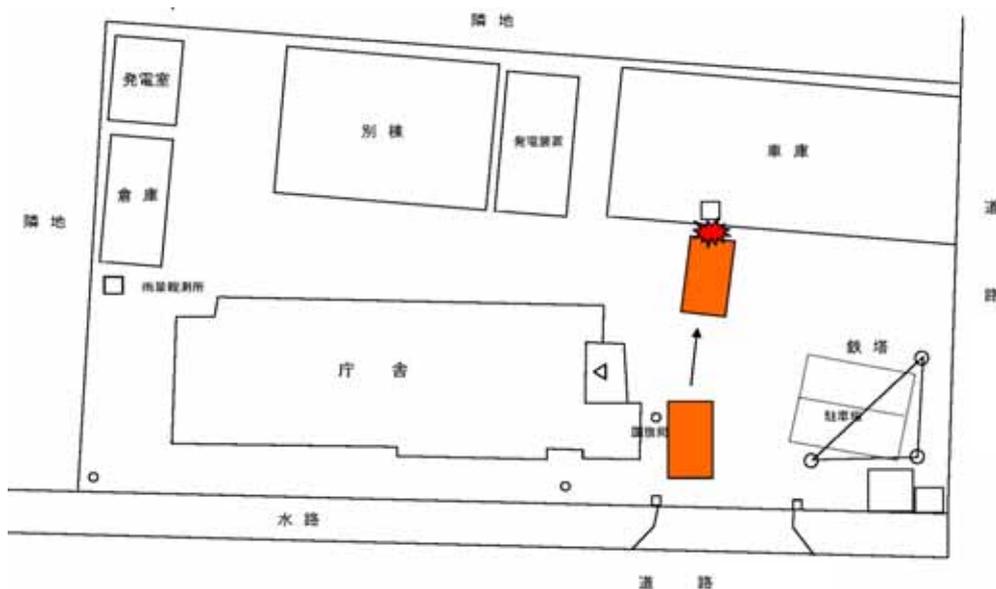
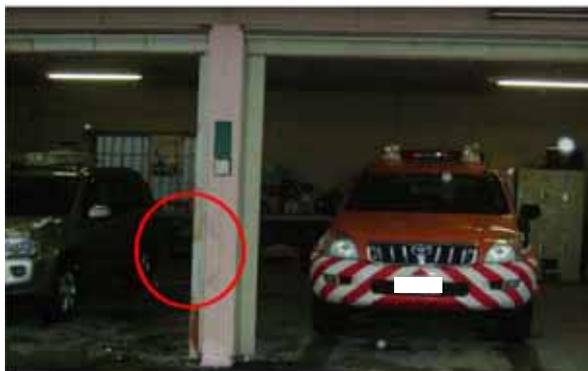
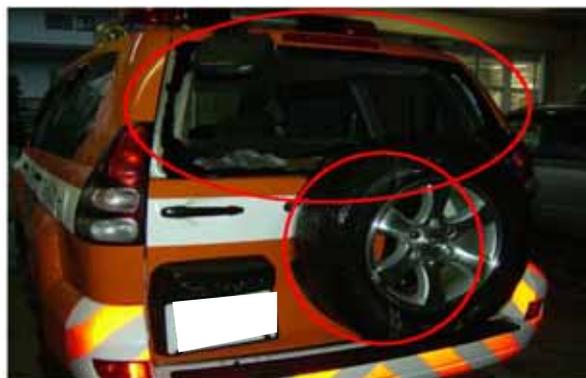
発生日時	平成 22年 11月 22日 (月) 16時 5分			天候	雨
工事情報	河川系事務所 業務				
被災の状況	性別	年齢	職種	被災の程度	
	-	-	-	官用車損傷	
事故概要	河川巡視後、車両を車庫に入庫する途中に、車庫の柱に接触し官用車を損傷させたもの。

(接触事故発生場所)

(車両損傷箇所)

- ・運転手の後方確認不足によるもの。

- ・車両安全運転教育の徹底。
- ・降車して周囲を確認し、支障物を把握する。 など

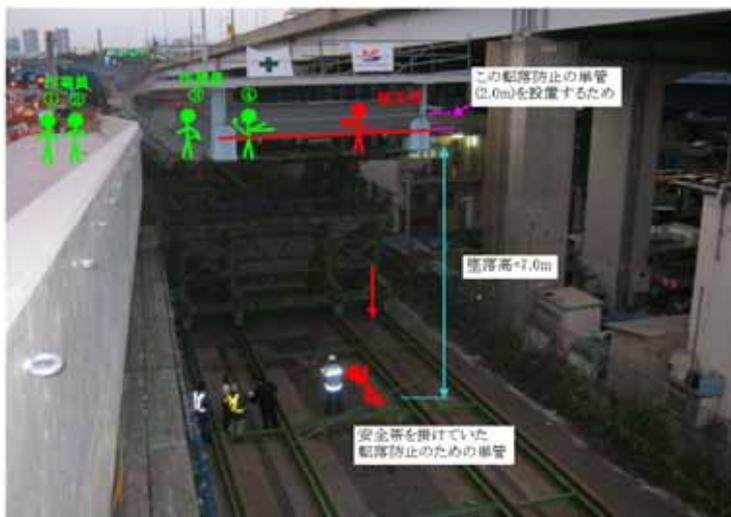
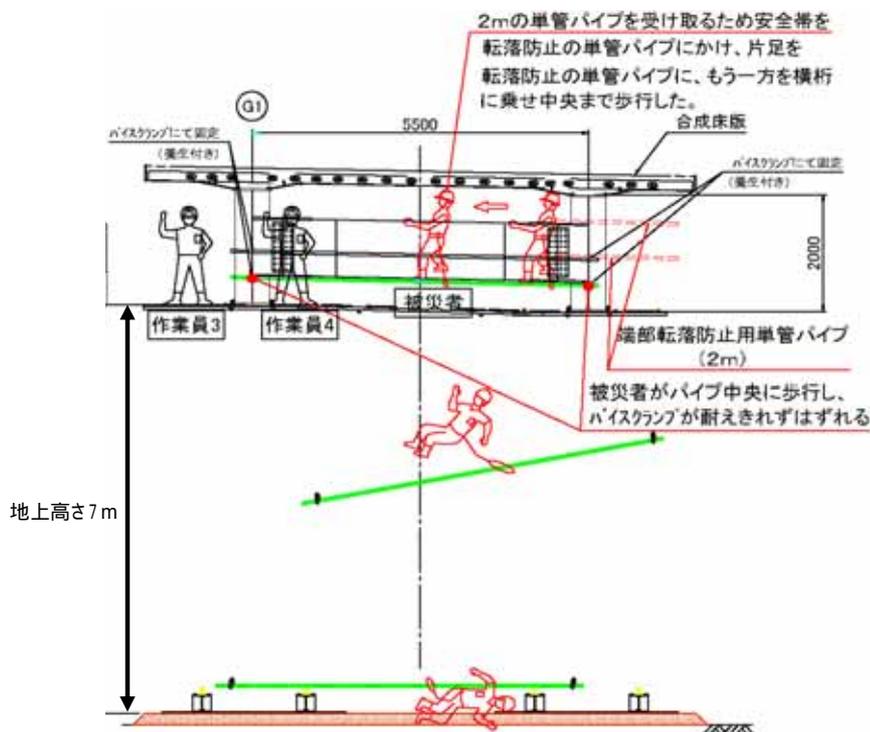
## 事故発生状況

発生日時	平成 22 年 11 月 27 日 (土) 15 時 43 分			天候	晴
工事情報	道路系事務所 鋼橋上部工事				
被災の状況	性別	年齢	職種	被災の程度	
	男	33	作業員	死亡	
事故概要	橋梁上部工の送り出し作業準備にて、足場上の開口部に転落防止のための単管パイプ取り付け中に、作業員が足を滑らせ高さ7mから砂利の地面に転落し死亡したもの。

・調査中

・親網を腰より高い位置に設け、安全帯をかけるように作業員に周知・徹底する。 など
