主水だより

第8号 平成21年8月20日発行

国土交通省 関東地方整備局
江戸川河川事務所 松戸出張所
〒271-0042 松戸市主水新田102
TEL 047(343)3722

台風9号に伴う出水報告

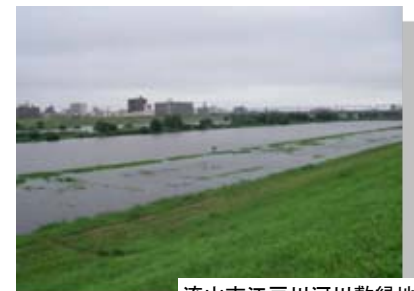
流山市江戸川河川敷緑地

江戸川では、水位上昇により河川敷のグラウンドが冠水。このため、
松戸水門や古ヶ崎、赤塚などのゲートを閉鎖し、6日間にわたり市内
河川への逆流を防止。同時に自然排水が出来ないため、松戸排水機
場や古ヶ崎排水機場の排水運転を断続的に実施しました。
