# 生態系に関する基礎資料

1. 地域社会と霞ヶ浦
2. 霞ヶ浦の生物
3. 湖岸植生面積の経年変化
4. 湖岸堤の整備と湖岸植生面積の変化
5. 仮説
6. 水質と湖岸植生面積の変化
7. 生態系との共存に向けて

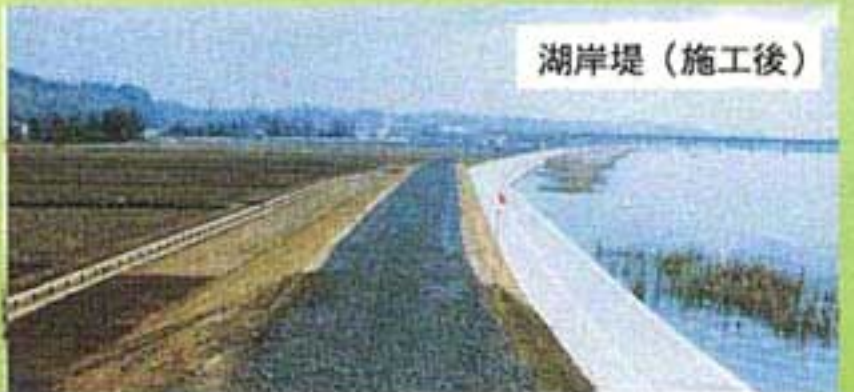
湖岸堤 (施工後)

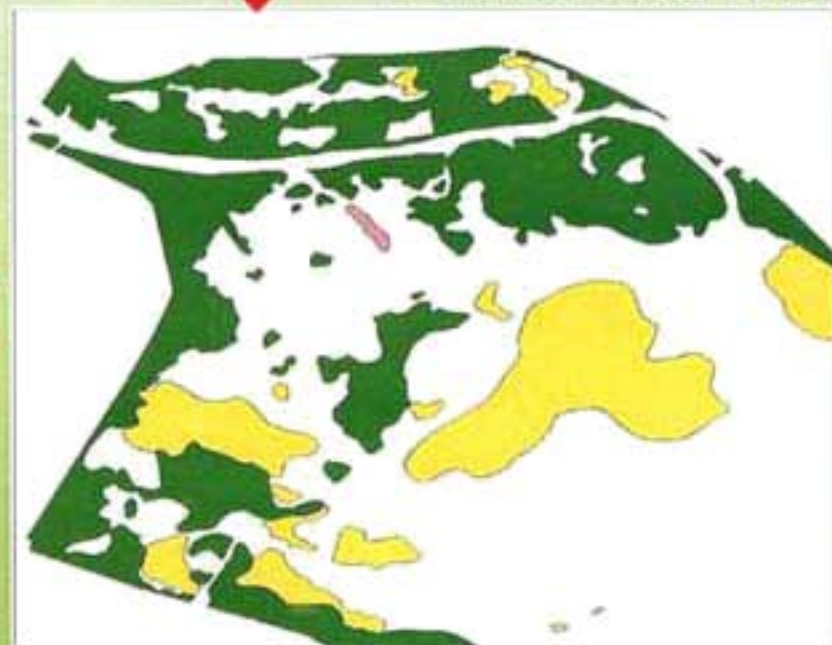
▼ 昭和57年調査 植生図

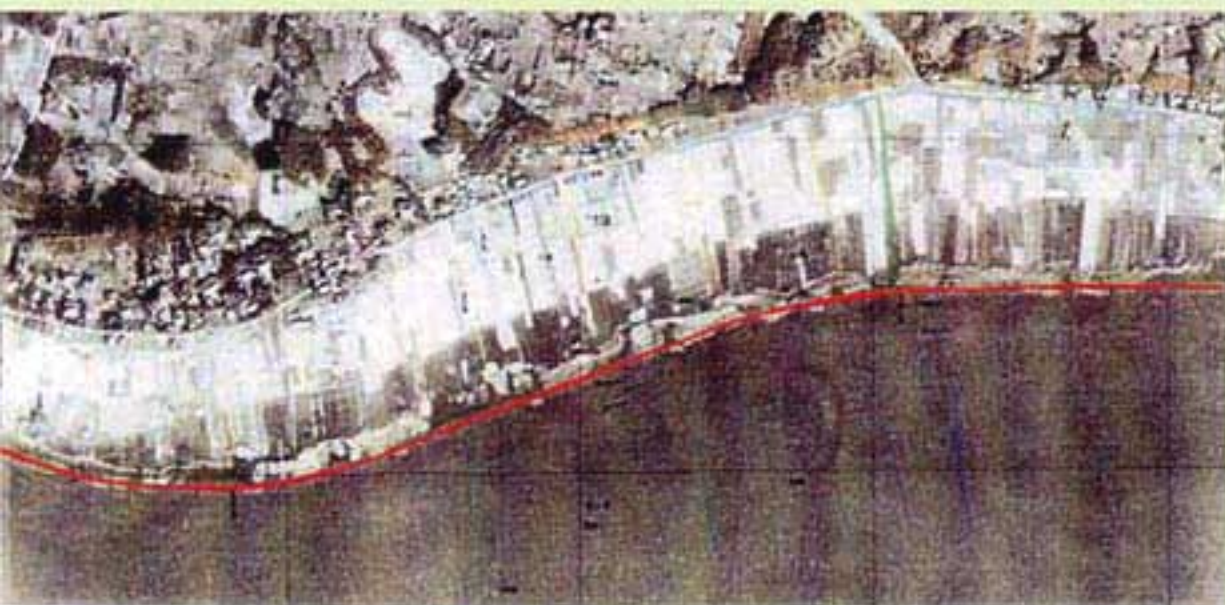
霞ヶ浦開発事業による湖岸堤の沖出し距離

は、平成12年現在の湖岸堤護岸前面の位置

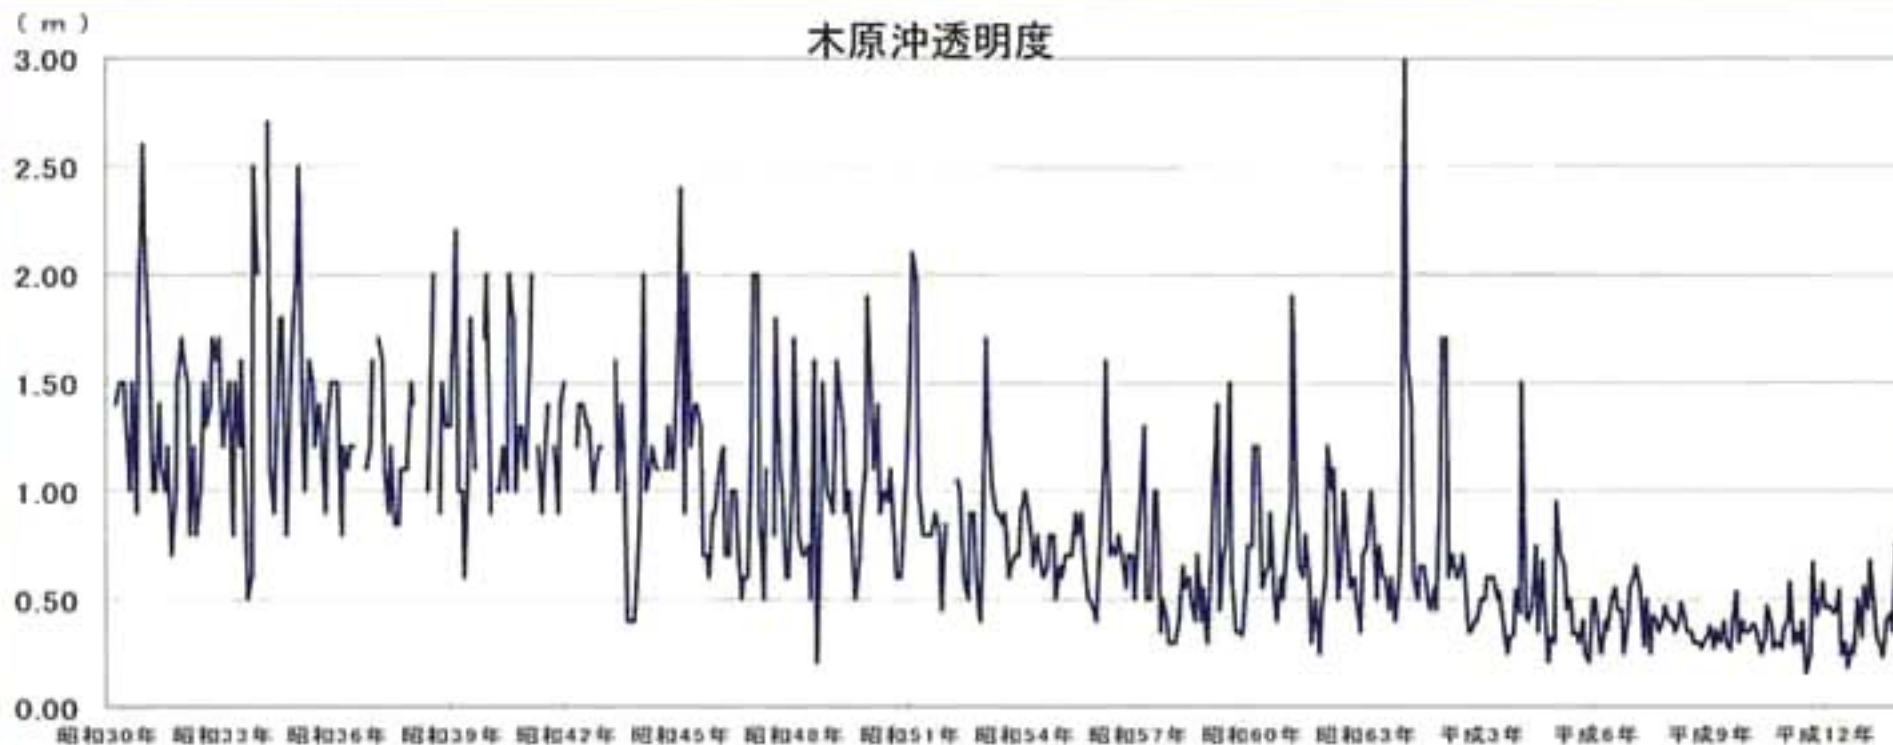
木原沖透明度
