# 空中写真判読による 霞ヶ浦の湖岸線の変遷調査

(財)土木研究センター  
審議役・なぎさ総合研究室長

平成17年3月12日

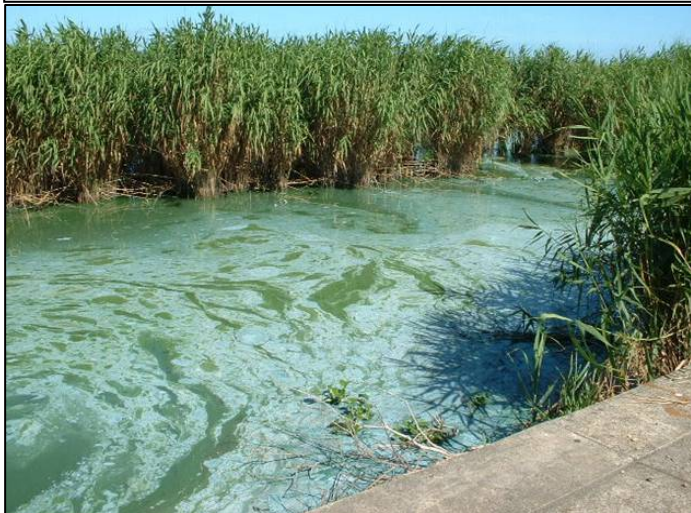
7月27日 北浦右岸22. 25km

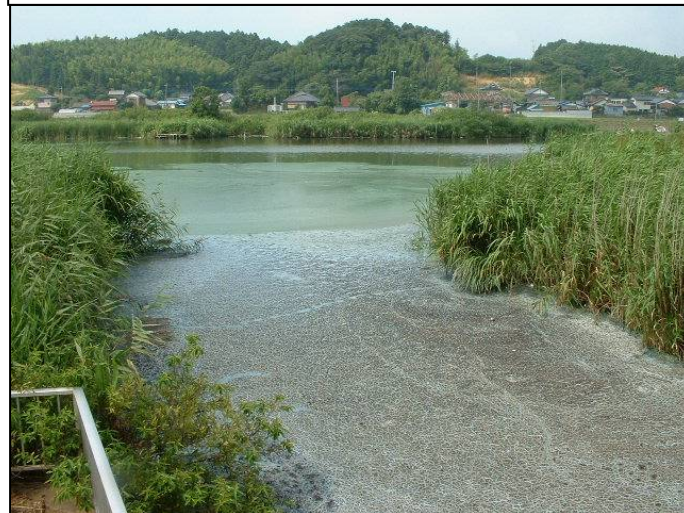
8月10日 北浦左岸27. 5km

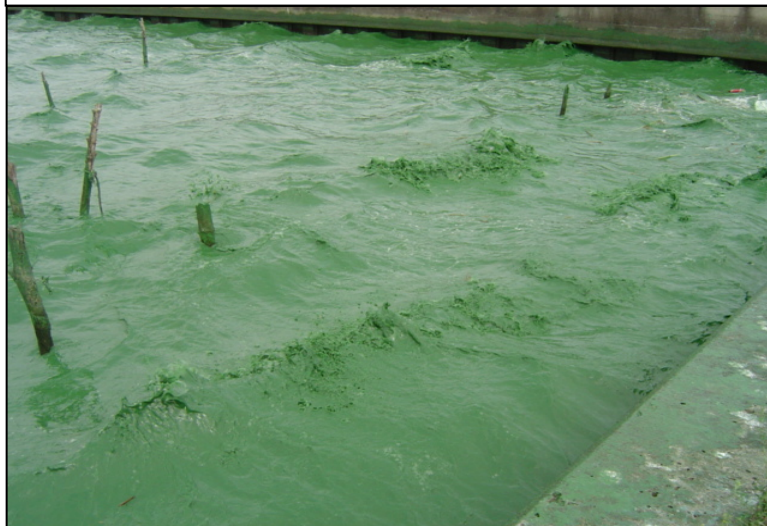
8月27日 北浦右岸31. 25km

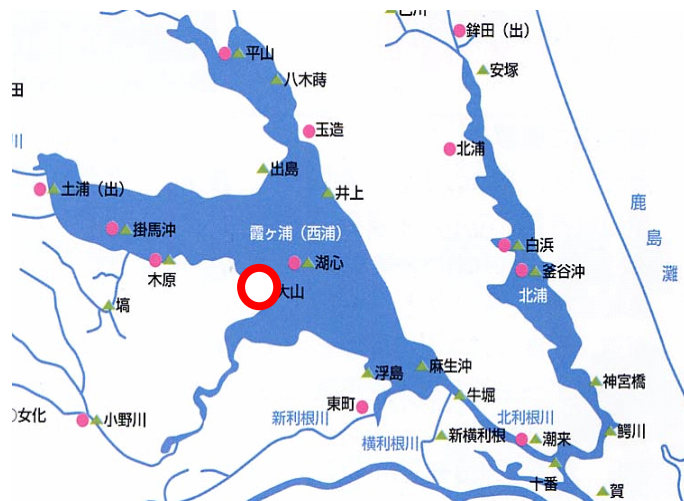
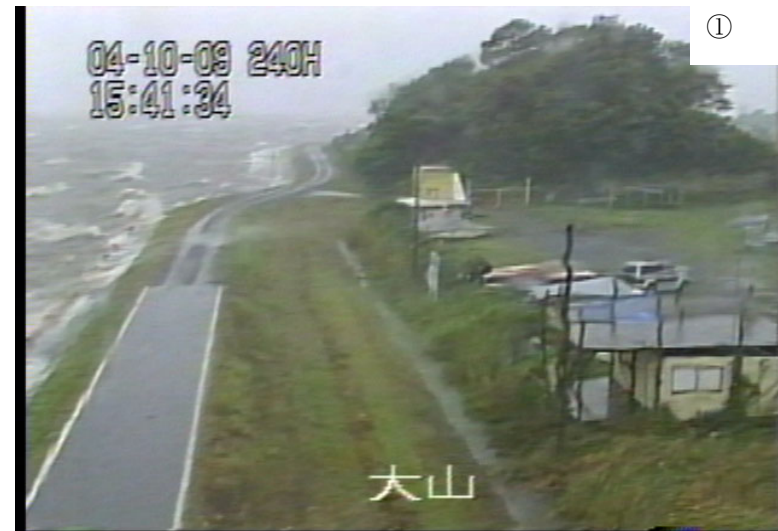
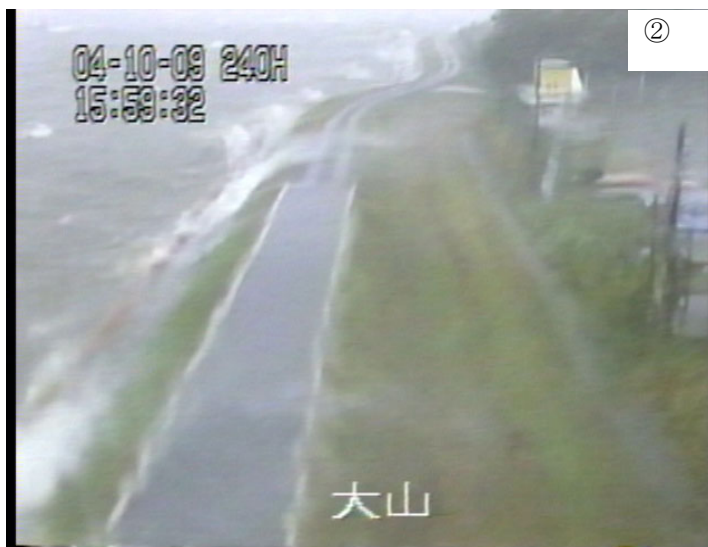
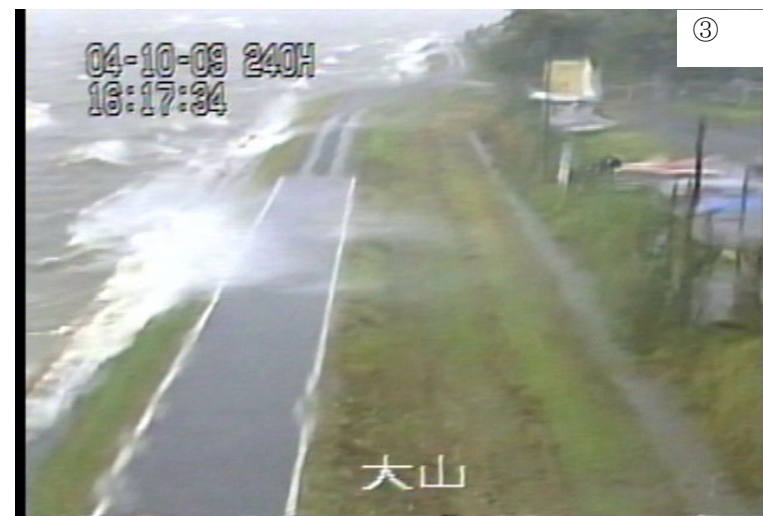
西浦右岸 29.0 km (美浦村大山地先) 越波状況

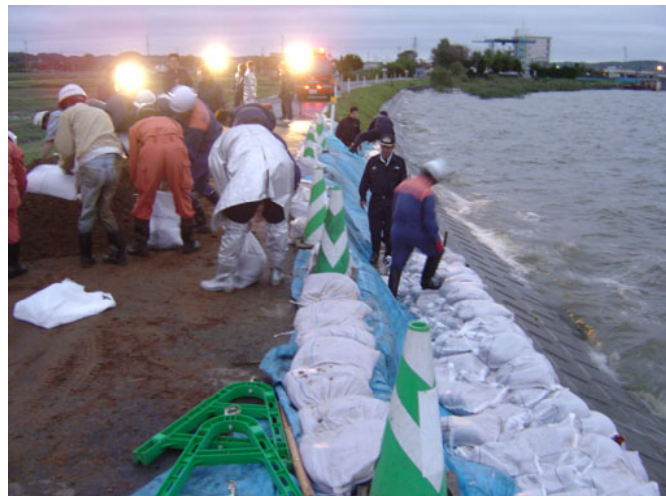
被災状況

| 被災箇所 | 被災延長 | 被災状況 | 被災発見時刻 | 暫定復旧 | | |
|---|---|---|---|---|---|---|
| 北浦右岸7.5k (潮来市釜谷) | 27m | 法くずれ | 10日 9:20 | 土のう積み | 10日 11:40 | 10日 20:30 |

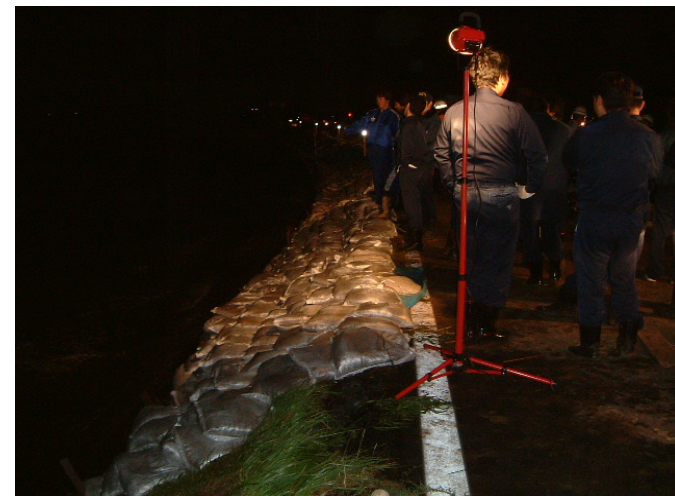
暫定復旧作業状況

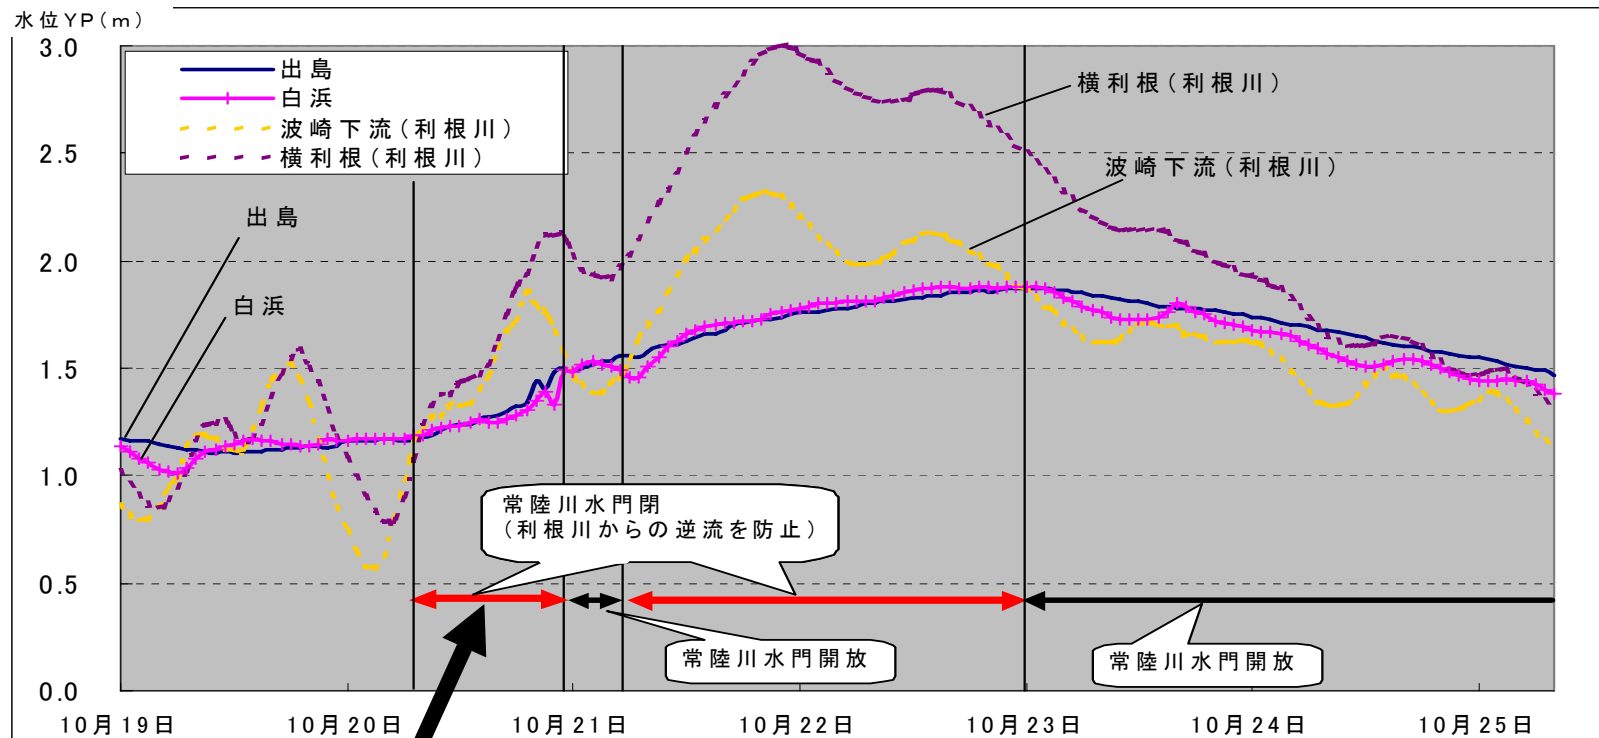
# 台風23号出水状況

総降雨量は流域平均で146mmを記録、時間最大雨量は真壁観測所で30mm/hを記録  
水位は、10月22日23:00に出島観測所で最高水位YP1.87mを記録
