現在の霞ヶ浦

改修の変遷

常陸利根川•利根川下流改修計画

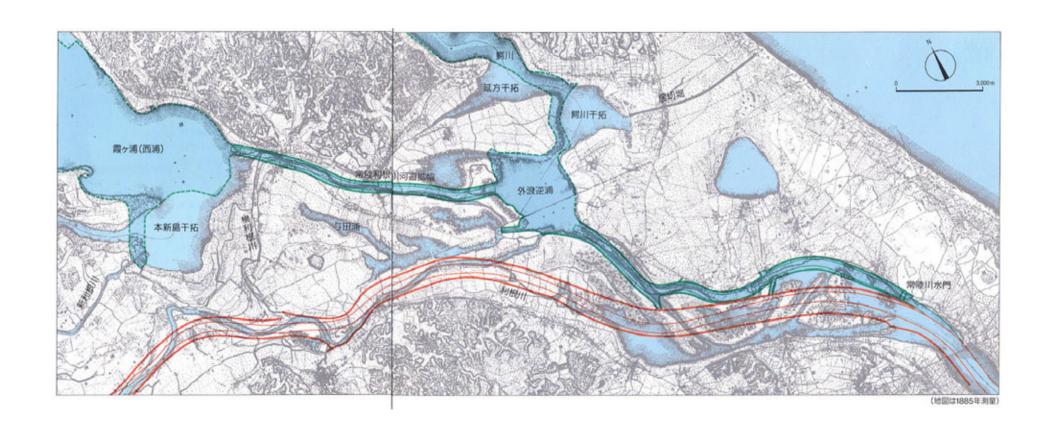
常陸利根川(北利根川・常陸川拡幅)

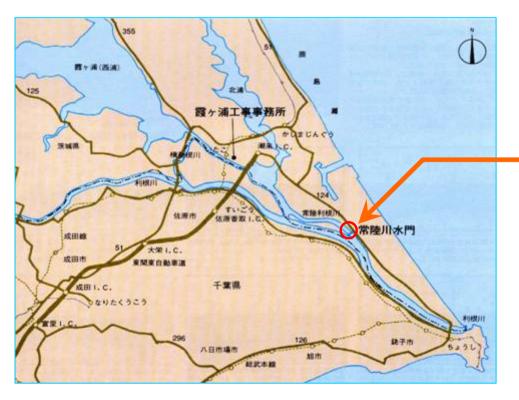
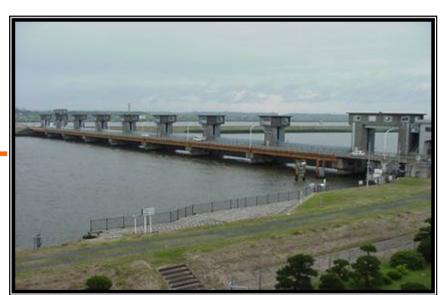
常陸川水門 S38完成

常陸川水門は、昭和38年に完成し、現在では以下の重要な役割を果たしています。

- ◎ 洪水のとき、利根川本川からの逆流を防ぐ(逆流防止)
- ◎ 利根川から塩水が遡上するのを防ぐ(塩分遡上防止)
- ◎ 霞ヶ浦の水位を維持し、地域に安定的に水を送る(水位管理)

常陸川水門

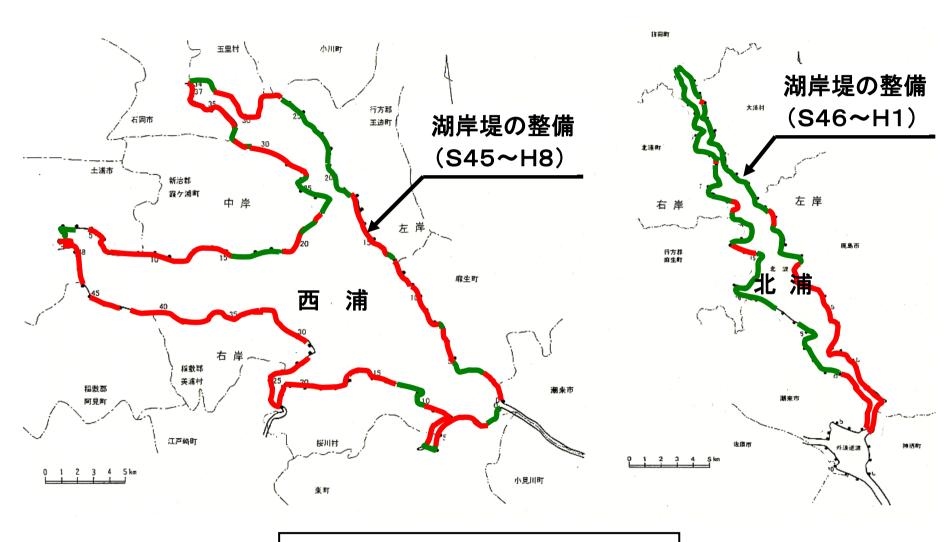
湖岸堤築造

: 堤防強化(S45~H8)

: 無堤部築堤(S46~H1)
