## 霞ヶ浦河川事務所管理河川図

# 霞ヶ浦の諸元

# 霞ヶ浦の治水上の課題

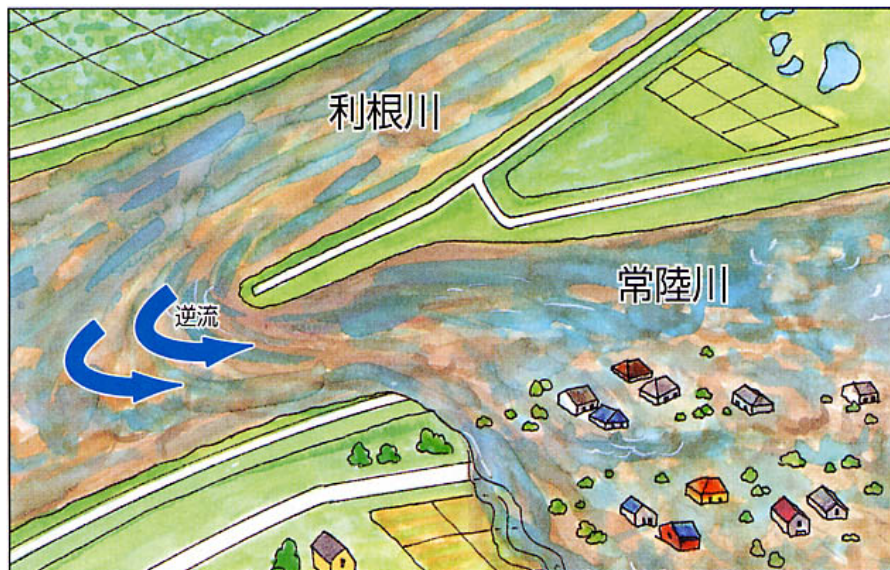
### — 常陸川水門がなかった場合 —

利根川の水位が常陸川の水位より高い場合、利根川の水が逆流して霞ヶ浦に流れ込み、その結果霞ヶ浦の水があふれて霞ヶ浦周辺の平地部に洪水被害を引き起こします。

利根川から洪水が逆流するのを防ぎます

洪水被害を防止します

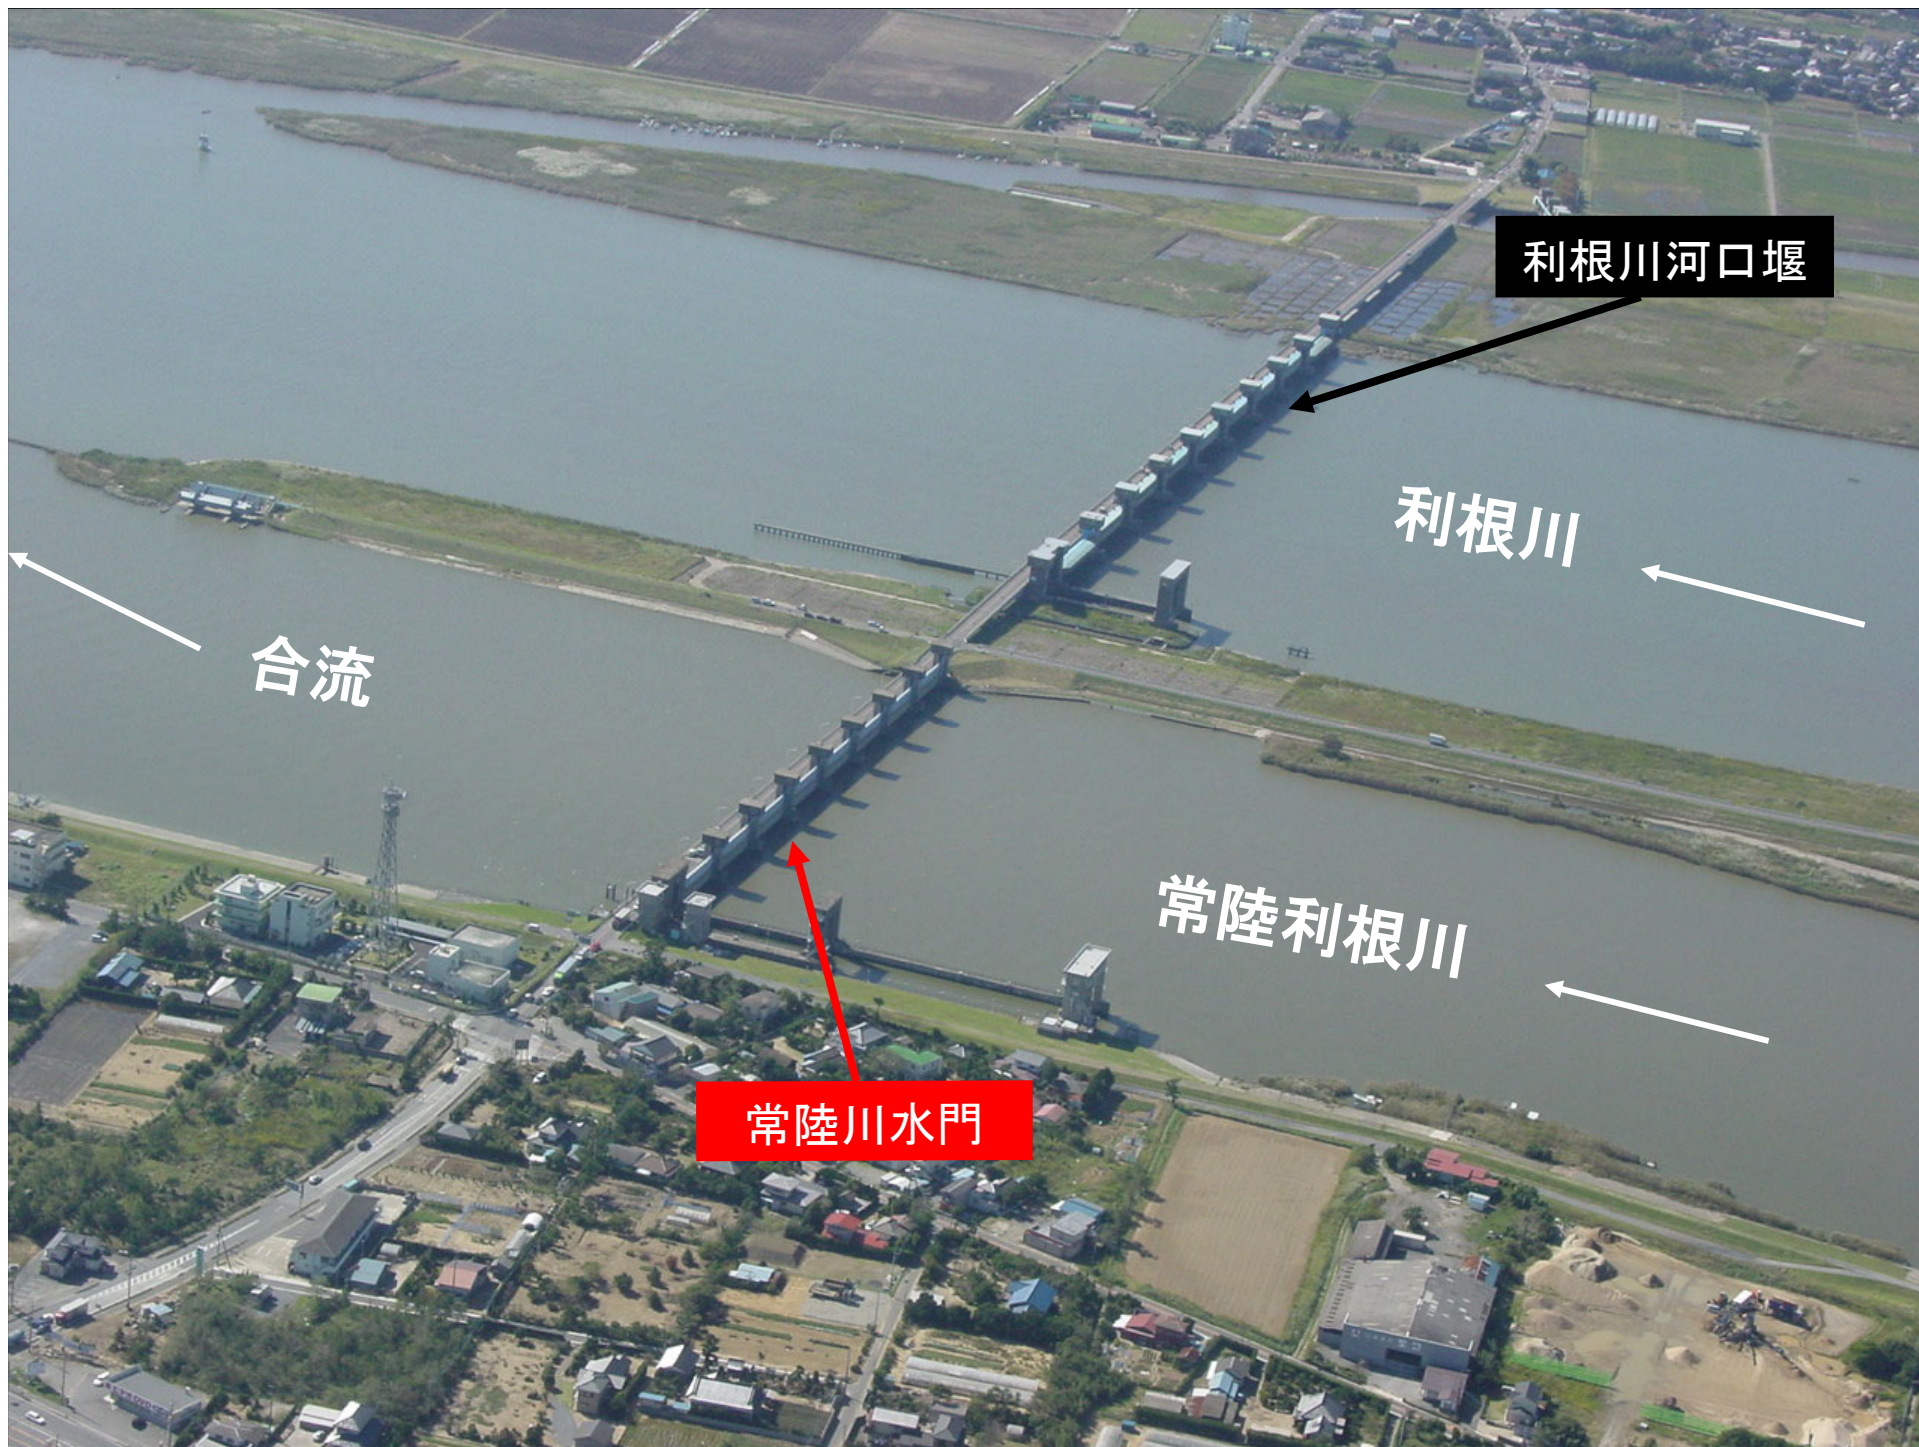
下流 Y.P.+2. 04m

水位差 約1. 2m

上流 Y.P.+0. 83m

平成13年9月11日10時撮影

利根川河口堰

常陸川水門

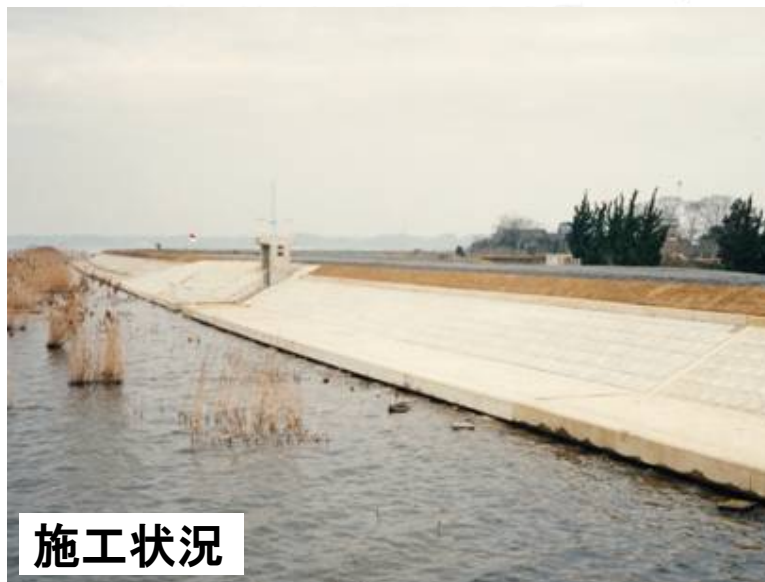
## ▼ 湖岸堤標準断面図

施工状況

## ◇ 湖岸堤

- ・堤防の高さが不足。
- ・波浪、浸透の対策が必要。

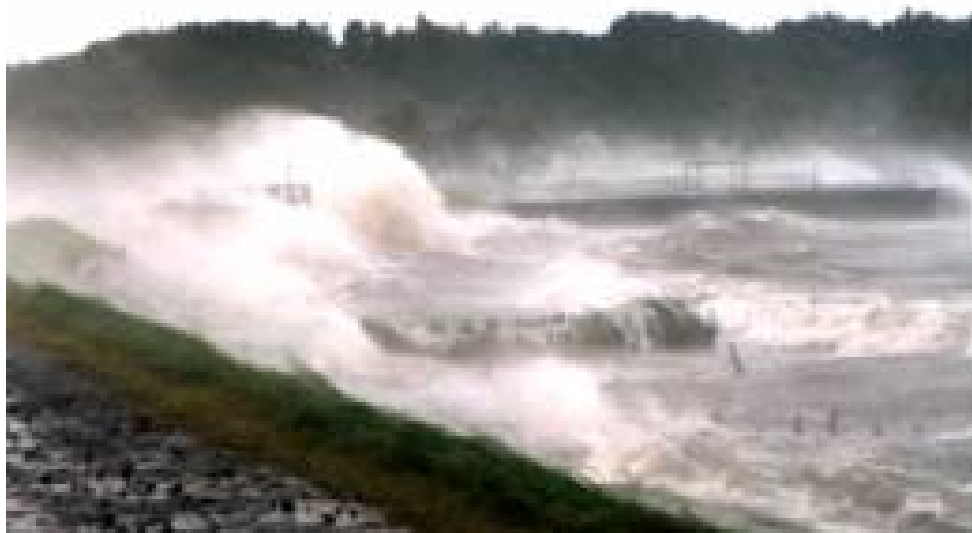
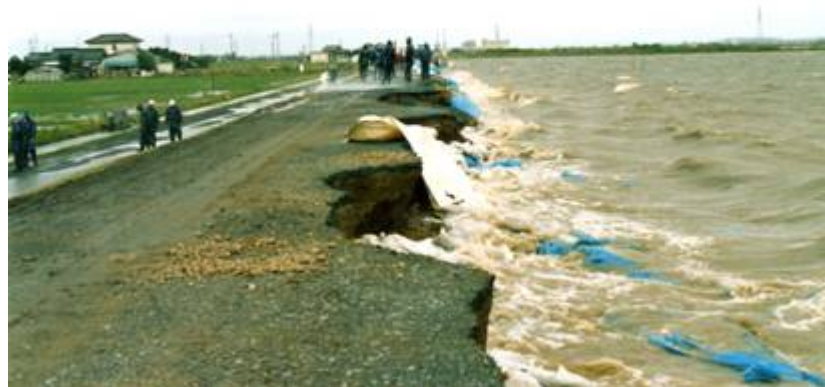
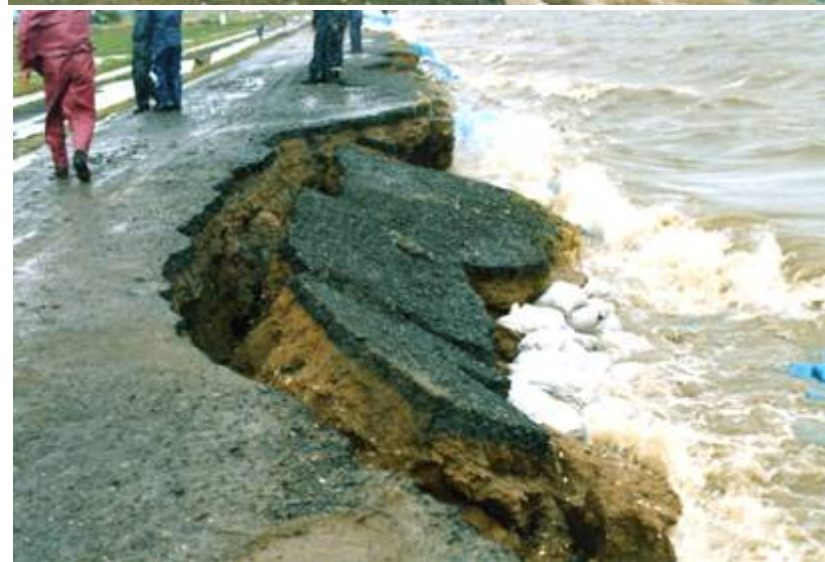
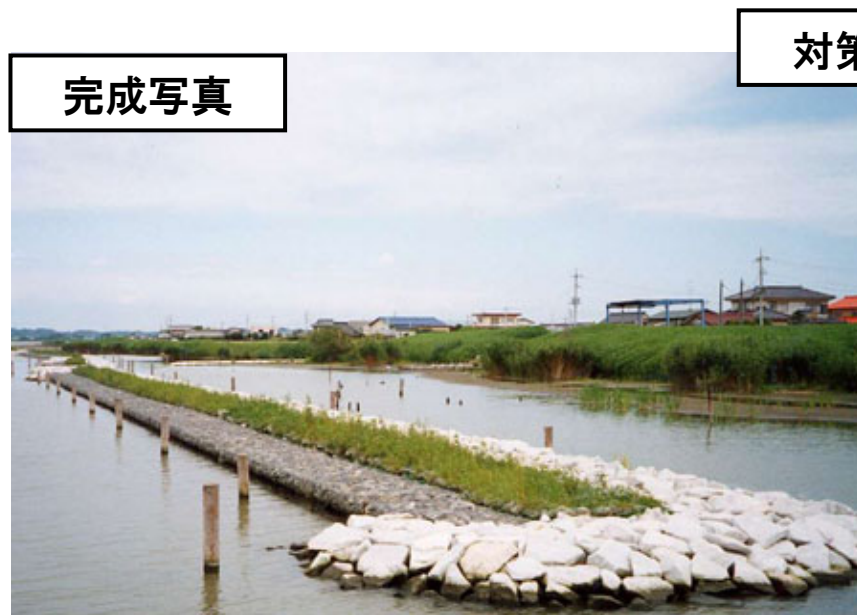
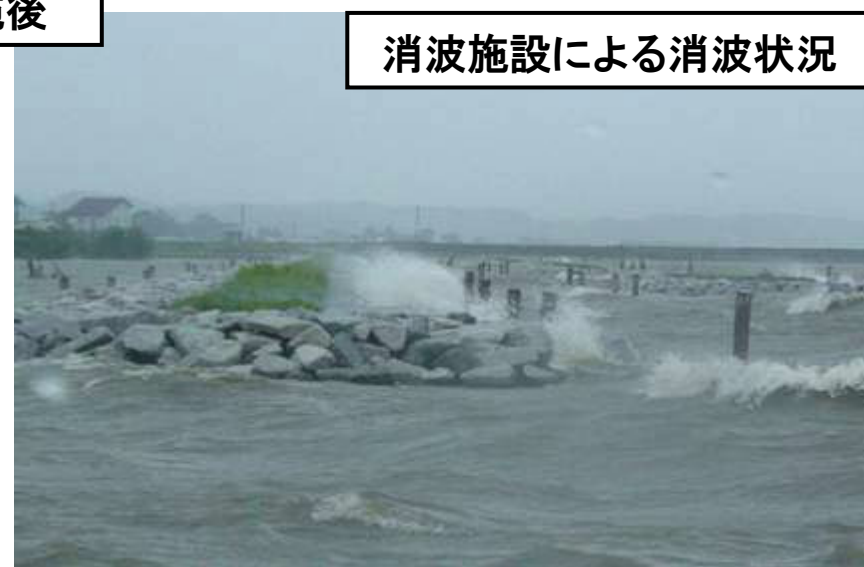
# ○ 波浪対策

霞ヶ浦では、湖に特有の大きな波が発生するため、堤防や背後家屋を守るために波浪対策を実施しています。

## ▼ 被災状況

平成3年10月(台風21号)洪水  
外浪逆浦三之分目地先(最大風速18.1m/s)

## ▼ H10. 9. 16台風5号の波浪状況
