霞ヶ浦の諸元

霞ヶ浦の成り立ち

常陸川水門

霞ヶ浦の治水上の課題

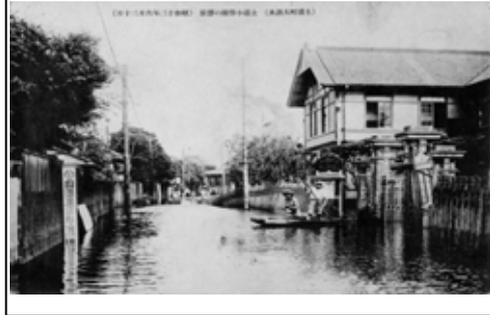
昭和13年洪水 浸水区域図

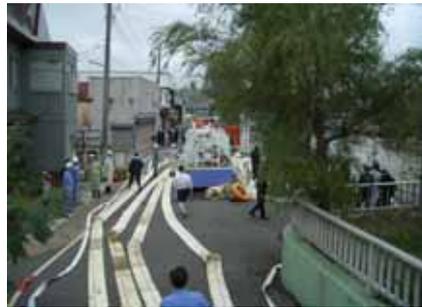
平成16年10月台風22号洪水 前川(潮来市)内水氾濫

- ・前川(潮来市)に内水排水施設が必要。

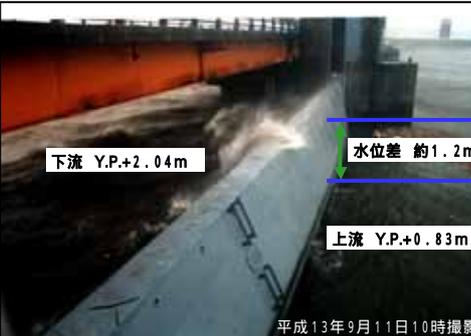
下流 Y.P.+2.04m

水位差 約1.2m

上流 Y.P.+0.83m

平成13年9月11日10時撮影

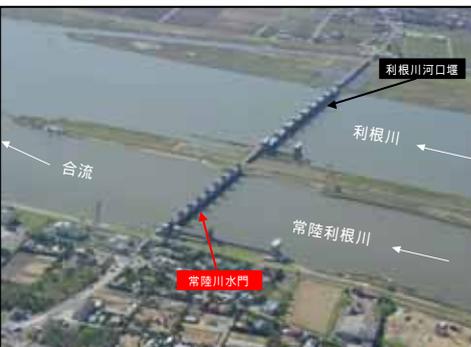
利根川河口堰

利根川

常陸利根川

常陸川水門

合流

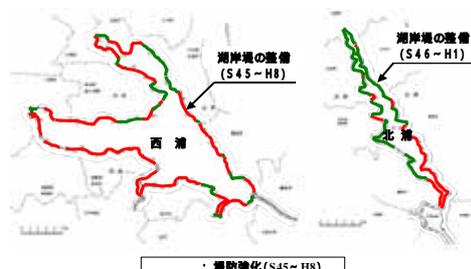
湖岸堤の整備
(S45~H0)

湖岸堤の整備
(S46~H1)

— : 堤防強化(S45~H0)

— : 無堤部築堤(S46~H1)

- ・堤防の高さが不足。
- ・波浪、浸透の対策が必要。
