平成17年度 霞ヶ浦の水質概況

第5期霞ヶ浦湖沼水質保全計画の概要

茨城県生活環境部環境対策課

平成18年7月前線による降雨に関する出水状況

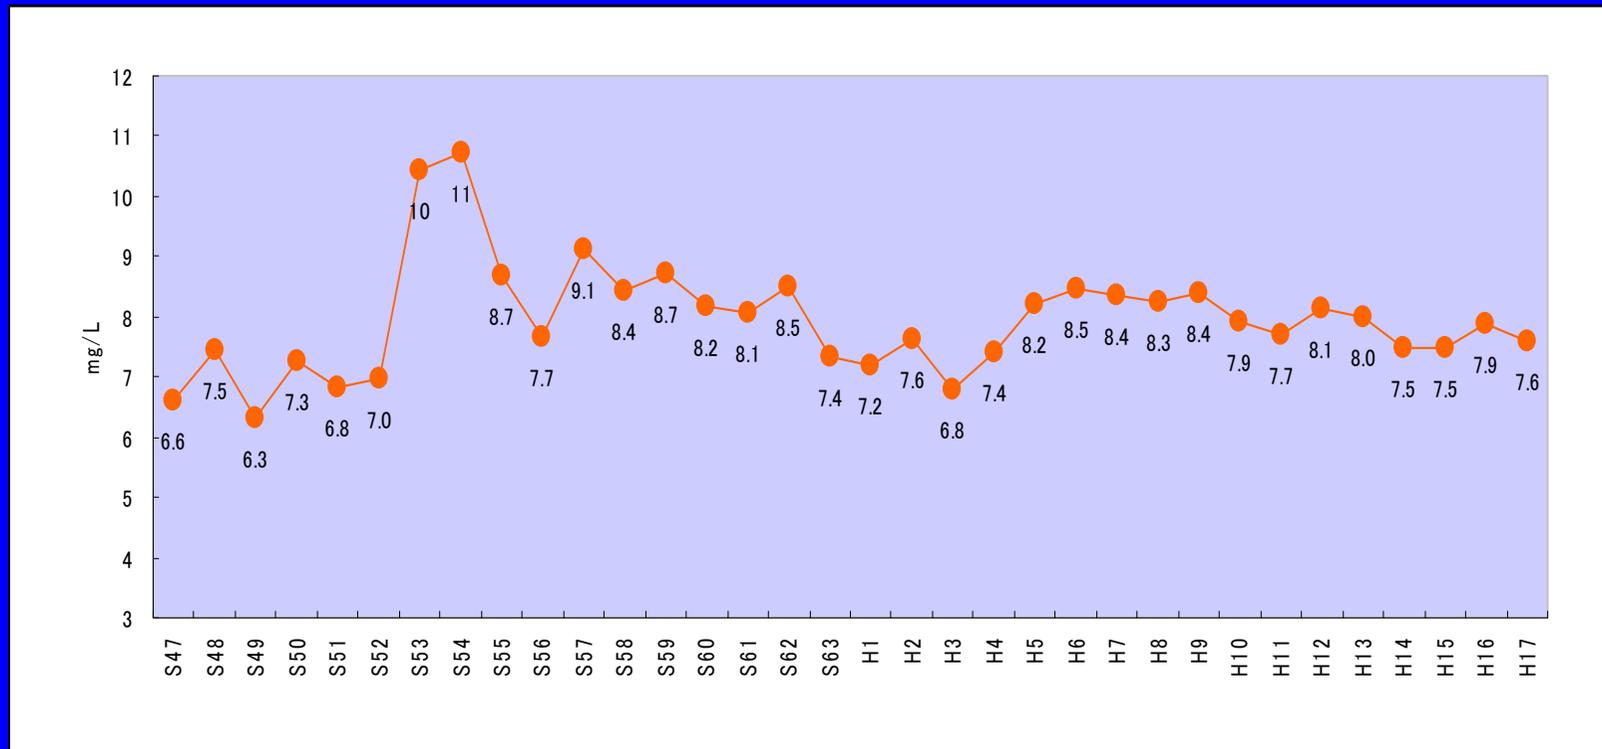
CODの経年変化(全水域)

全水域の平均は7.6mg/L (水質目標7.4mg/L)

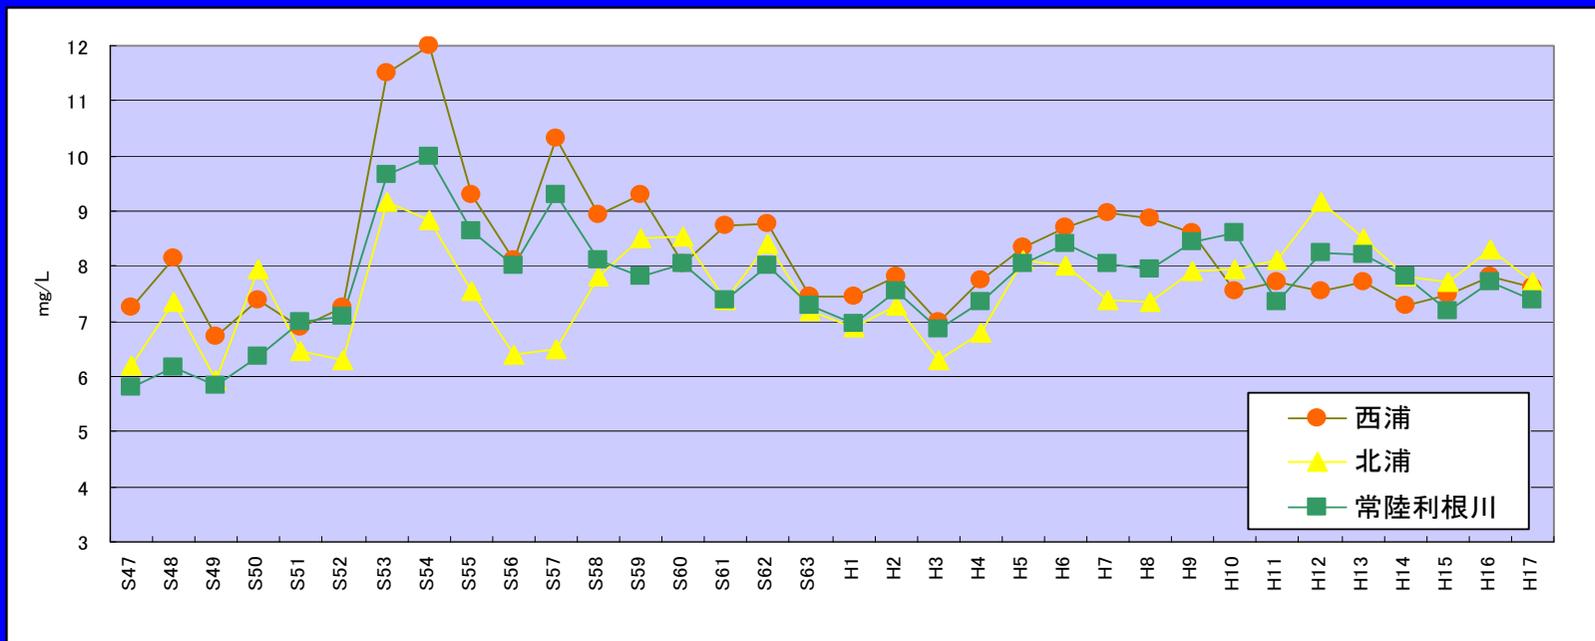
CODの経年変化(水域別)

- 西浦 7.6mg/L (水質目標 7.2mg/L)
- 北浦 7.7mg/L (水質目標 8.1mg/L)
- 常陸利根川 7.4mg/L (水質目標 7.3mg/L)

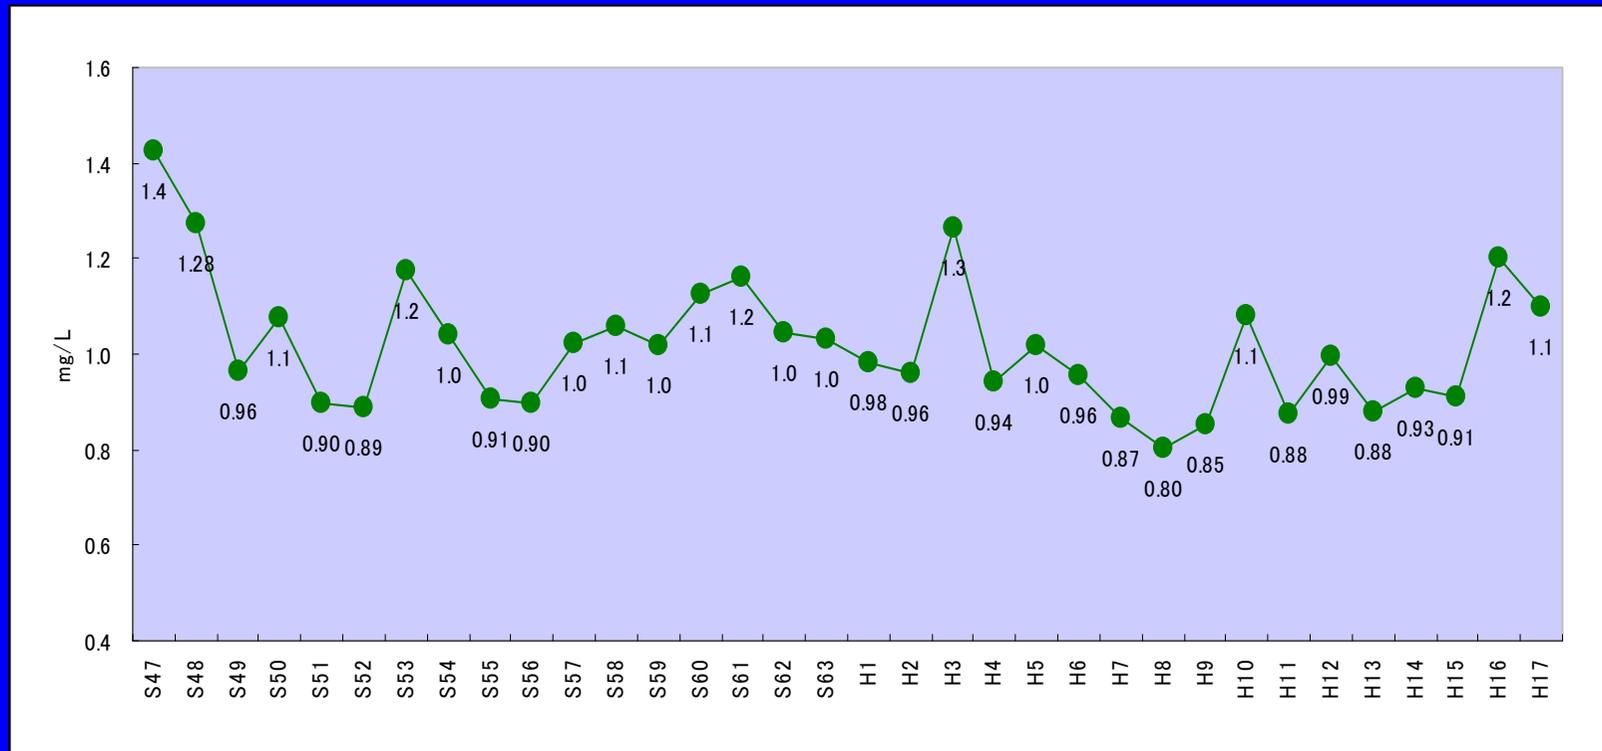
全窒素の経年変化（全水域）

全水域の平均は1.1mg/リットル（水質目標0.87mg/リットル）

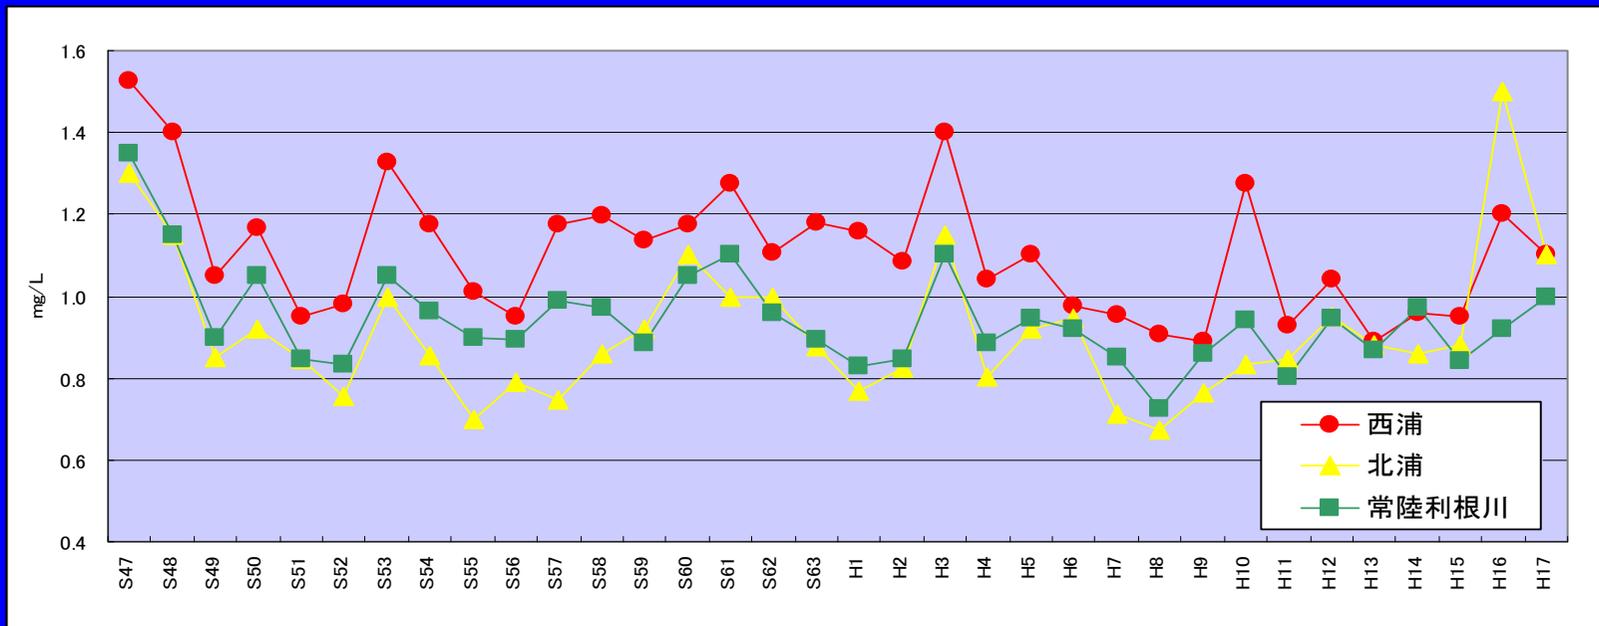
全窒素の経年変化（水域別）

- 西浦 1.1mg/L (水質目標0.93mg/L)
- 北浦 1.1mg/L (水質目標0.82mg/L)
- 常陸利根川 1.0mg/L (水質目標0.82mg/L)

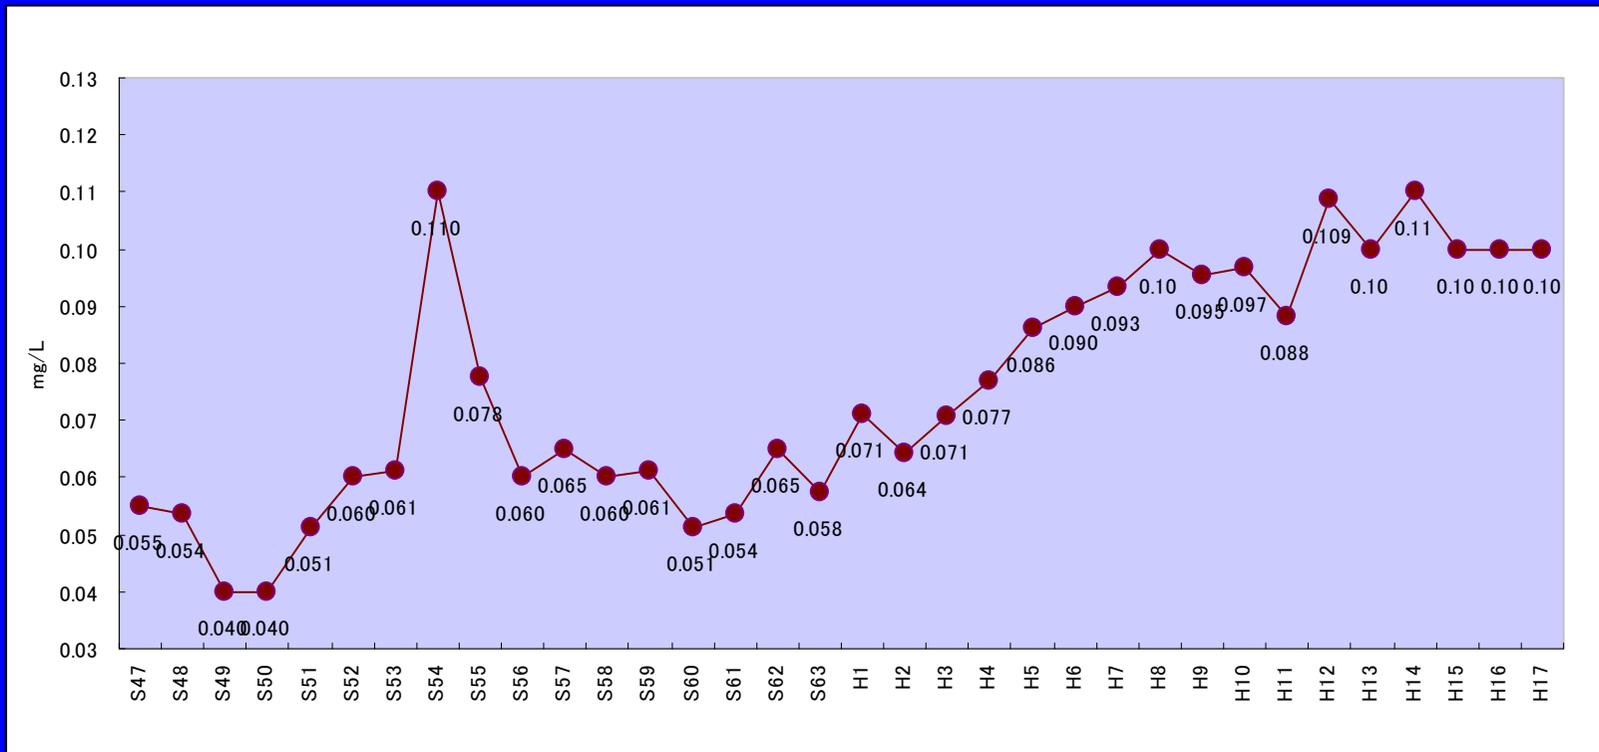
全りんの経年変化（全水域）

全水域の平均は0.10mg/L（水質目標0.092mg/L）

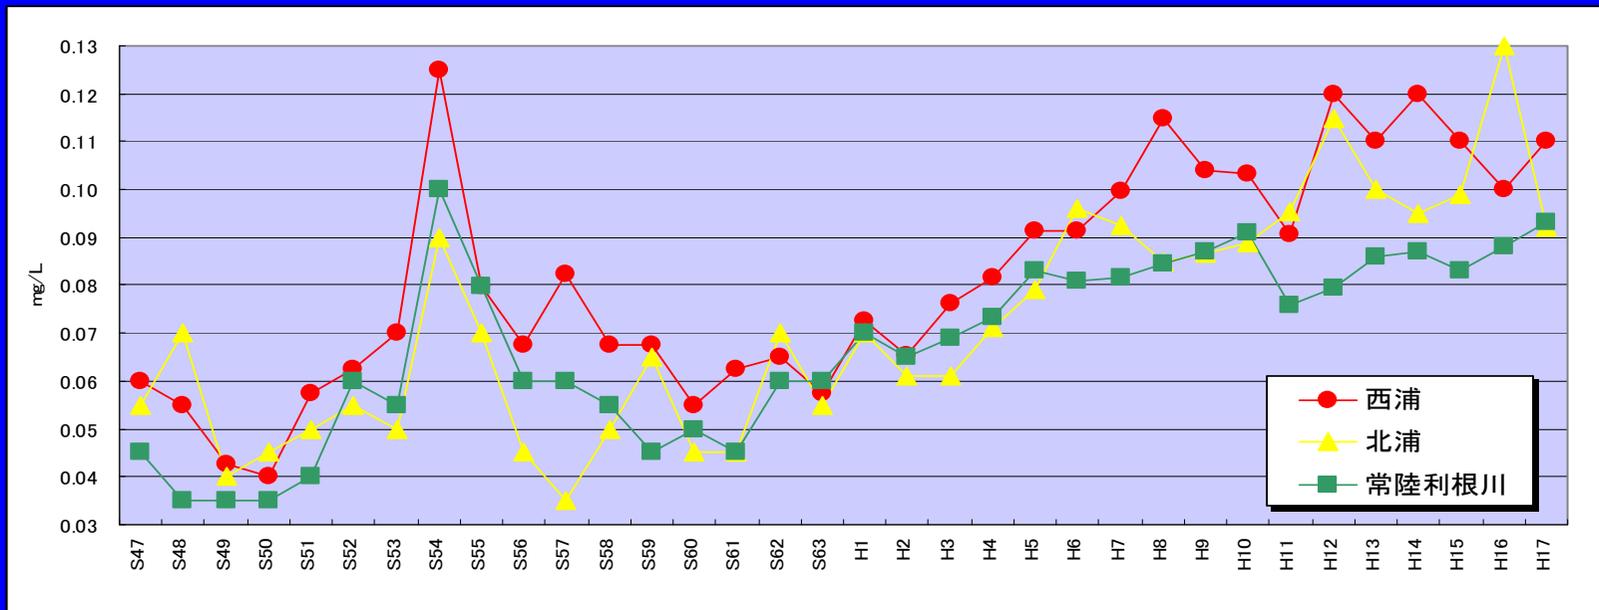
全りんの経年変化（水域別）

- 西浦 0.11mg/L (水質目標 0.099mg/L)
- 北浦 0.092mg/L (水質目標 0.099mg/L)
- 常陸利根川 0.093mg/L (水質目標 0.072mg/L)

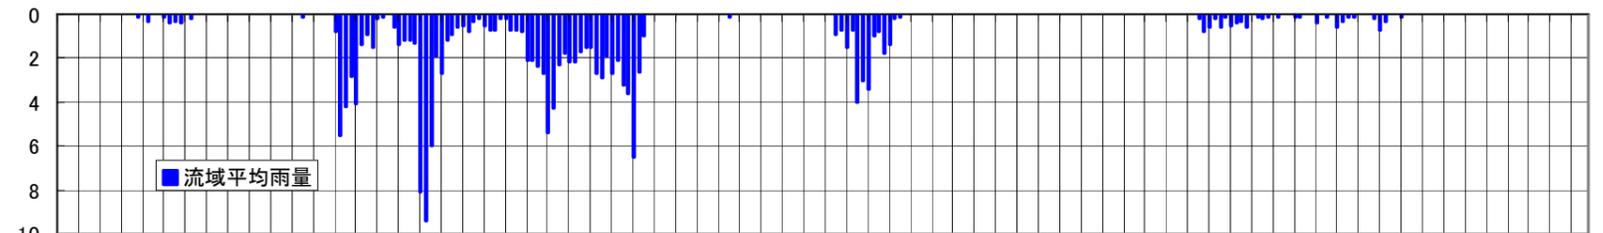
雨量 平成18年7月 前線 霞ヶ浦雨量状況

梅雨前線の影響により、7月13日16時00分の降り始めより、7月25日13時までに流域平均総雨量で、**163.8mm**を記録。

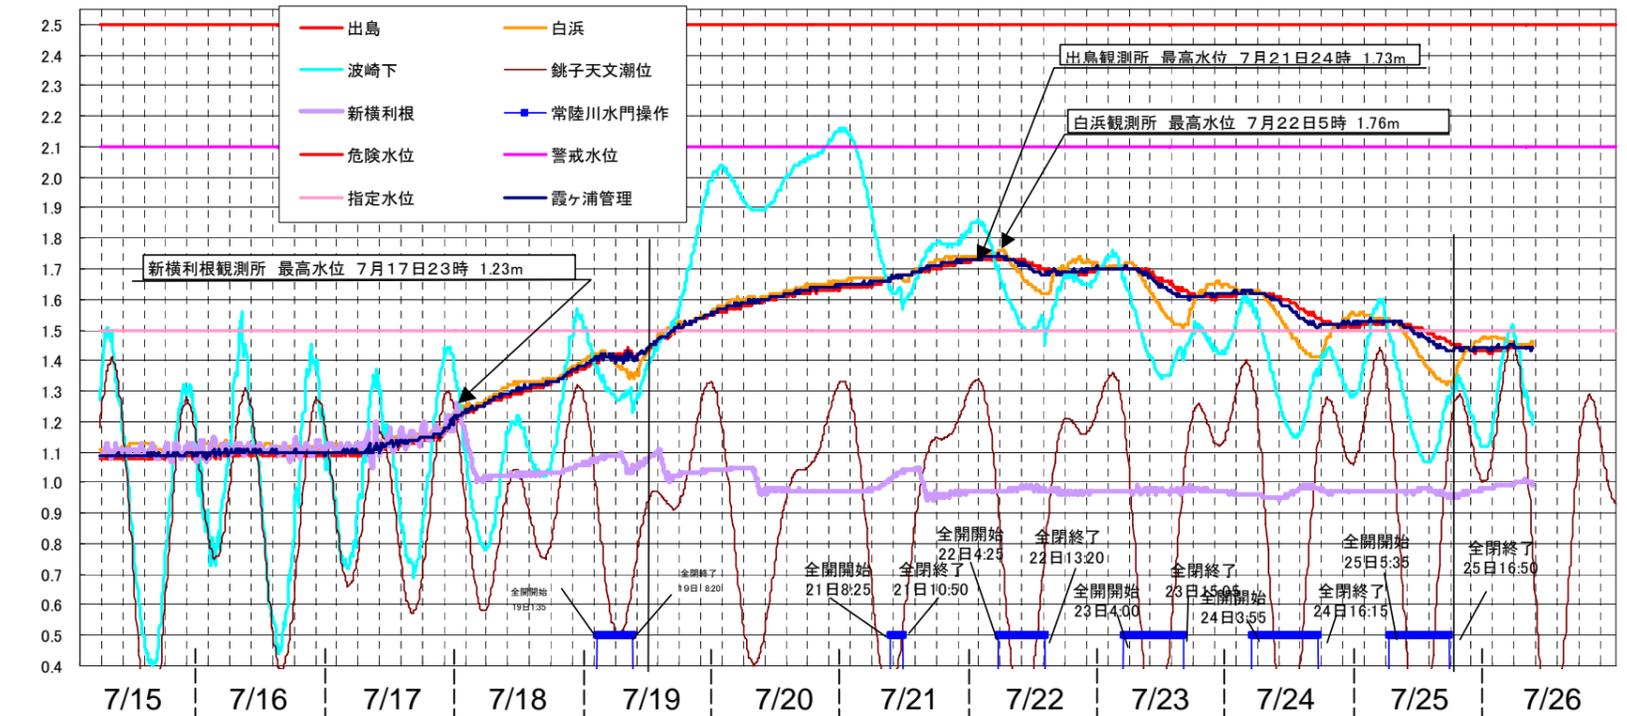
水位(m) 平成18年7月 梅雨前線 霞ヶ浦水位状況

平成18年7月13日16時より降り始めた雨により、水位が上昇し、出島観測所（霞ヶ浦）では7月21日24時に**1.73m**、白浜観測所（北浦）では7月22日5時に**1.76m**を記録し、常陸川水門の操作により、洪水調節を実施した。また、新横利根観測所（横利根川）では、17日23時に**1.23m**を記録し、その後閘門を閉鎖し、18日0時02分から強制排水を実施し水位を低下させた。

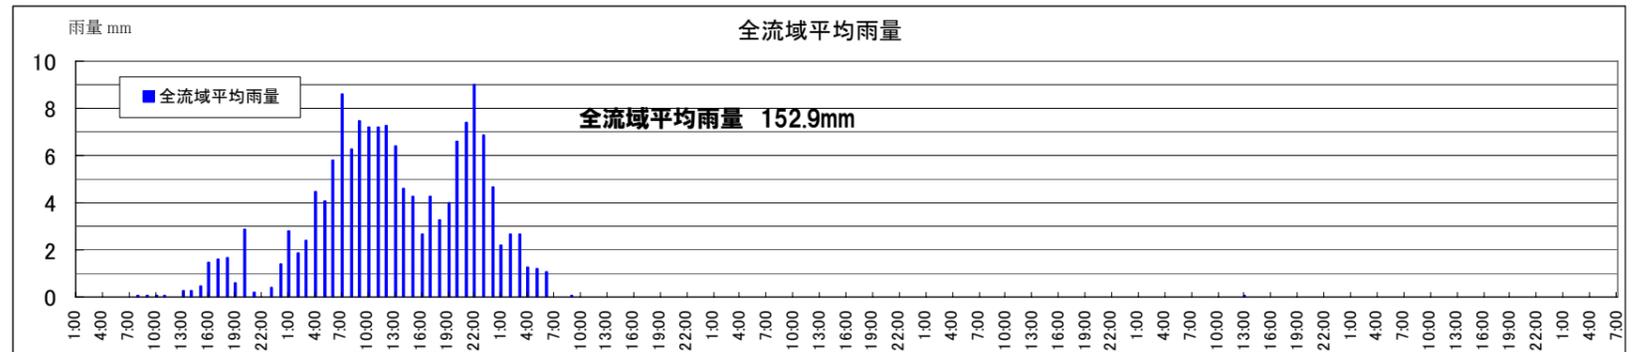
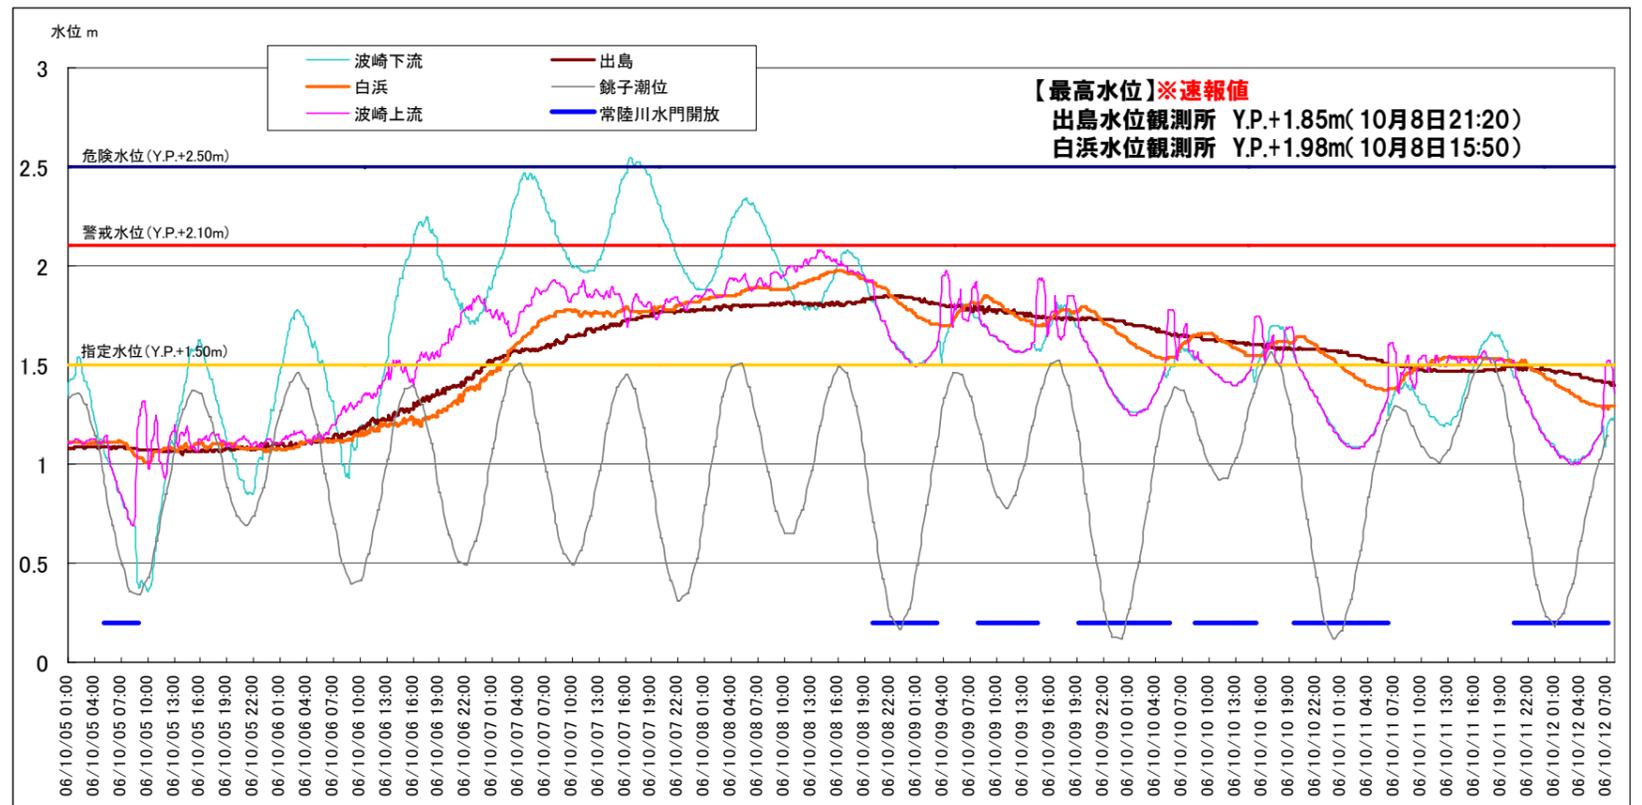
平成18年10月5日8時より降り始めた雨により、水位が上昇し、出島観測所(霞ヶ浦)では10月8日21時20分に**1.85m**、白浜観測所(北浦)では10月8日15時50分に**1.98m**を記録し、常陸川水門の操作により、洪水調節を実施した。また、新横利根観測所(横利根川)では、6日11時に**1.32m**を記録し、その後水門を閉鎖し、6日12時00分から強制排水を実施し水位を低下させた。

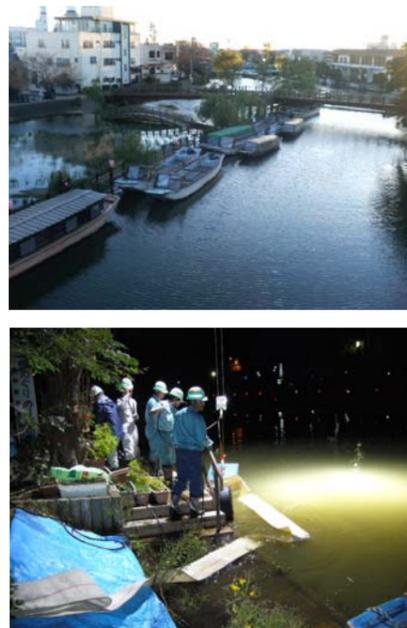
常陸利根川の水位上昇に伴い、前川の水位も上昇し、潮来大橋観測所(茨城県)では10月8日14時00分に**1.92m** [茨城県HPより]を記録した。国土交通省は、茨城県の要請により排水ポンプ車や照明車等を現地に派遣し、ポンプ車稼働の準備、待機した。10月9日3時55分、さらに水位上昇の恐れがあることから前川水門を閉鎖した。幸いにも、潮来・前川流域で降雨がなかったことから内水被害は発生しなかった。

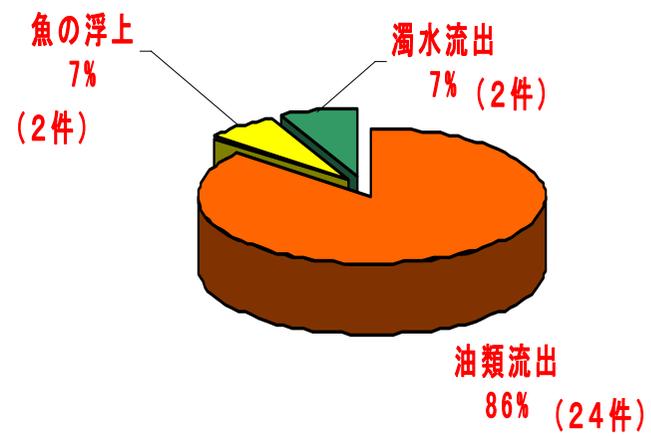
濁水流出

- 中和処理後の廃硫酸が流出
- 霞ヶ浦へ流入する調整池が赤茶色に濁っていた。

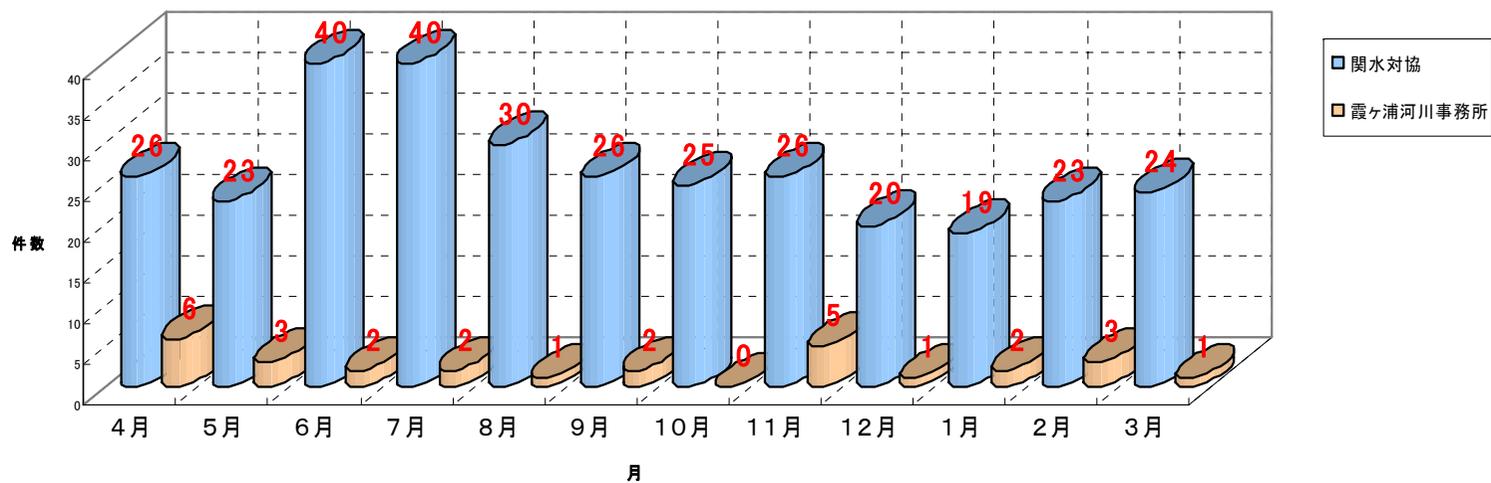
関東全体との比較

28件(霞河川) / 322件(関東全体) 全体の約9%
