# 霞ヶ浦田村・沖宿戸崎地区の現況と変遷

## 2) 田村・沖宿戸崎地区における湖岸環境の変遷

### 3) 田村・沖宿戸崎地区における 湖岸環境の現況 ①田村地区

## ②沖宿戸崎地区

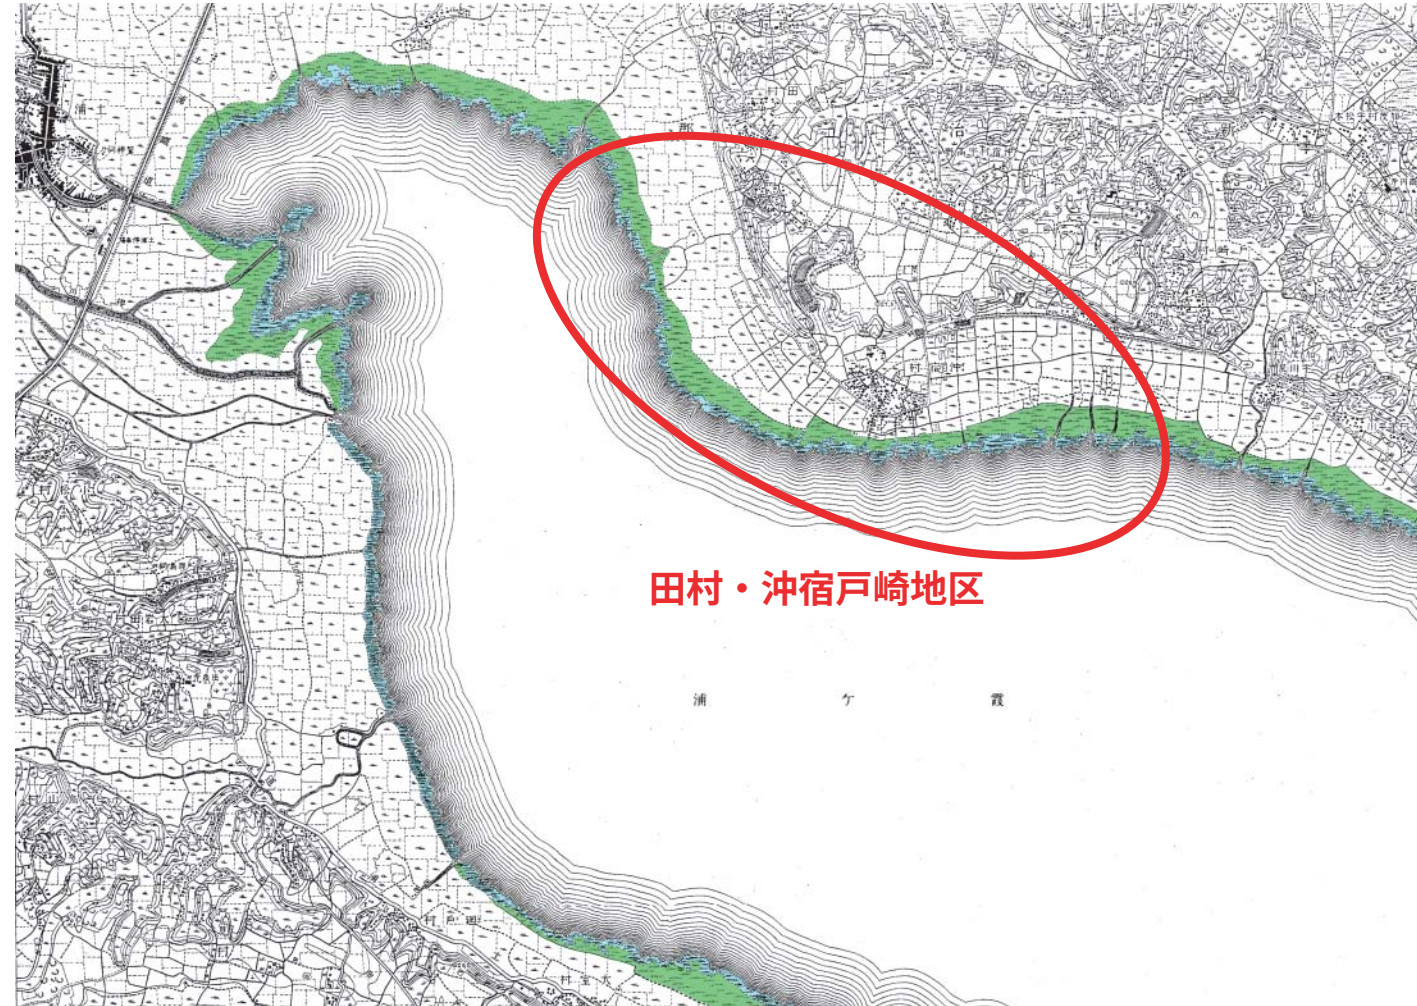
霞ヶ浦における湖岸地帯の景観変化

○田村・沖宿戸崎地区は湾奥の中岸に位置し、湖岸には湿地、幅のある植生帯、複雑な水際線が分布し、西浦湾奥部を代表する多様性に優れた自然環境がかつてみられた。

また、湖岸～台地にかけては、植生帯（ヨシ原）、水田、エンマ、斜面樹林などが連続し、霞ヶ浦の代表的な環境ユニットを顕著にみることができる地区でもある。

○現在は、干拓や築堤、水質悪化等により植生帯（ヨシ原）の後退が進み、緩やかな勾配をもつ、連続した植生帯が損なわれた地区である。

出典：「湖の環境学」平井幸弘著P18図3を対象地区に合わせ修正

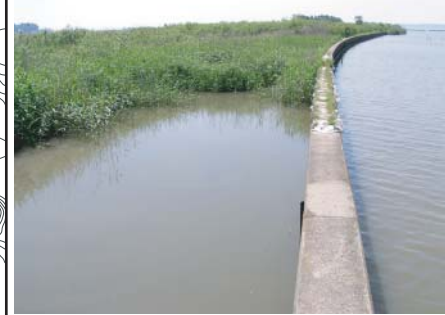
浚渫処理地（矢板護岸）  
タチヤナギ、エノキ、ヨシ、セイタカアワダチソウ、他

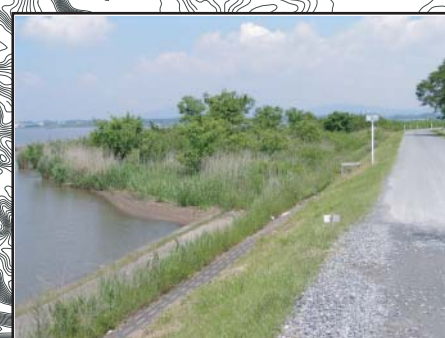
砂浜と背後の陸地  
タチヤナギ、イヌコリヤナギ、ヨシ、セイタカアワダチソウ、他

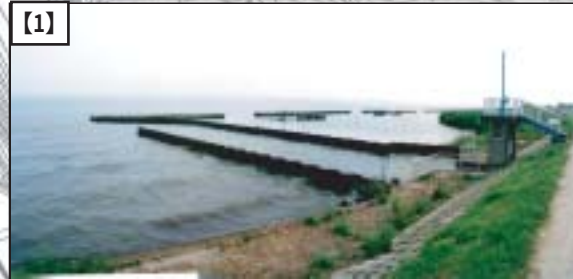
樋門から湖心に向けて流路を固定する鉄板が打ち込まれており、その先から下流側に流れるように粗朶施設が連なる。湖岸にはヨシが群落を形成しており、下流8.4k地点まで、平均幅25m、延長約350mに及ぶ。

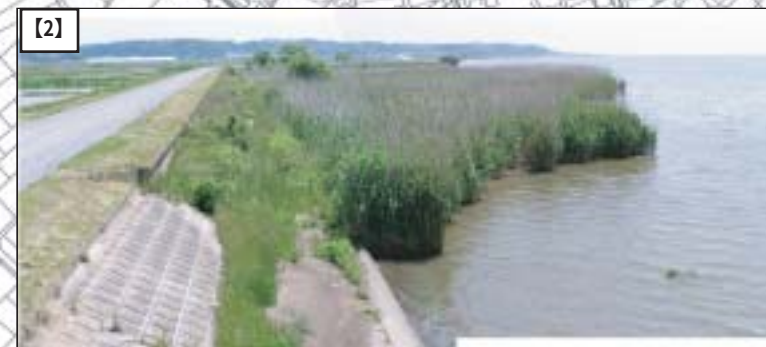
湖岸にカササゲ・ヨシ群落平均幅35m、延長約200m、9.15k地点にかけて発達しており、一部にマコモ群落、タチヤナギ群落も見受けられる。

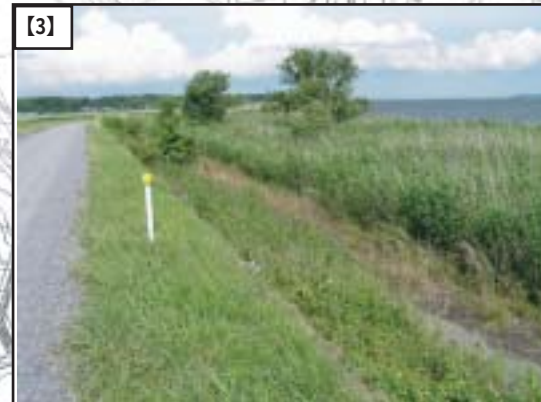
湖岸にカササゲ・ヨシ群落、幅約25m、延長約150m、上流9.15k地点まで発達しており、群落内部には、ジャヤナギ・アカメヤナギ群落もみられる。また、陸側は蓮田が続く。

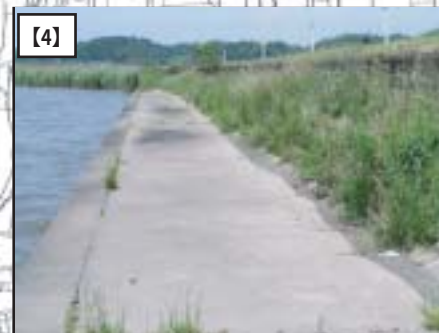
下流の9.15k地点までの延長約100mは、湖岸の一部にヨシ群落が見られる他は目立った植生は見られない。

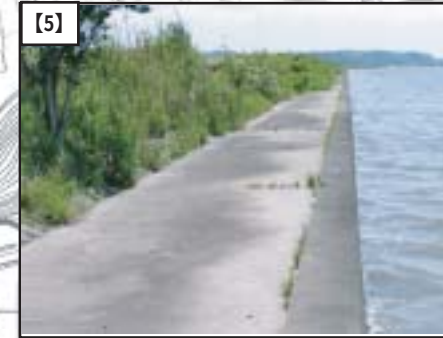
上流9.5k地点付近までの延長約500mにわたって、湖岸の一部にジャヤナギ・アカメヤナギ群落およびフジ群落が見られる。

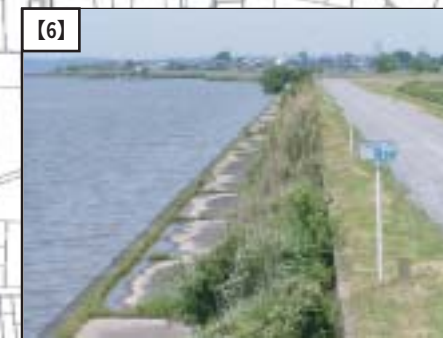
下流の9.25k地点付近までの延長約250mには、湖岸の一部にセイタカヨシ群落が見られる。

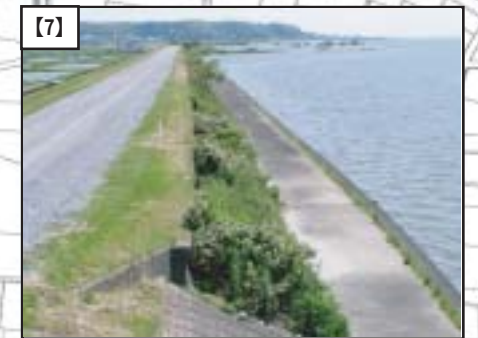
湖岸に植生はほとんど見られない。
