### 第3章 久慈川の洪水と治水

#### (1) 治水の歴史

#### 4) 治水計画の変遷と代表的改修工事

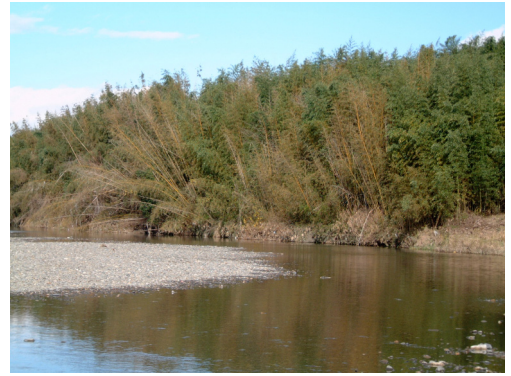
▲辰ノ口水害防備林(常陸大宮市, 旧大宮町)

現在の日立市留橋のあたりから矢祭町高野付近にかけての両岸には、12ヶ所の水害防備林としての竹林がある。起源は明らかではないが、江戸時代より竹林は水戸藩によって「御立山<sup>おたてやま</sup>」として保護されてきた。現在はほとんどが民有地となっており、組合組織によって管理されている。水害防備林は水流が強く当たる部分や本流と支流の合流点付近に主に分布している。その役割は低水河岸の防護、堤防への水当たりの減勢、氾濫原への土砂流入の抑制を目的としている。

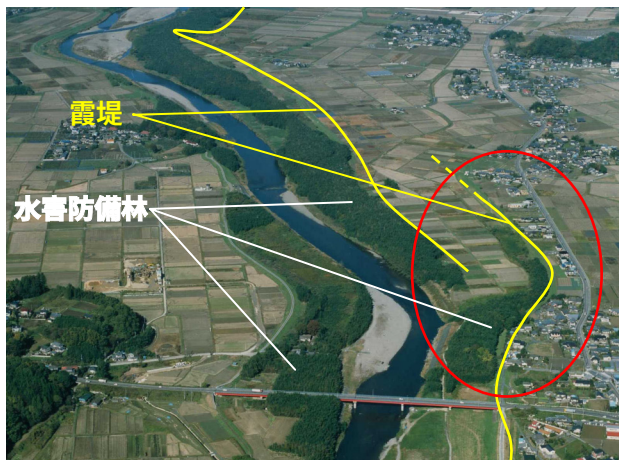
▲富岡橋上流に霞堤の形を残している堤防  
(常陸大宮市、旧大宮町) (平成15年11月撮影)

### ①霞堤

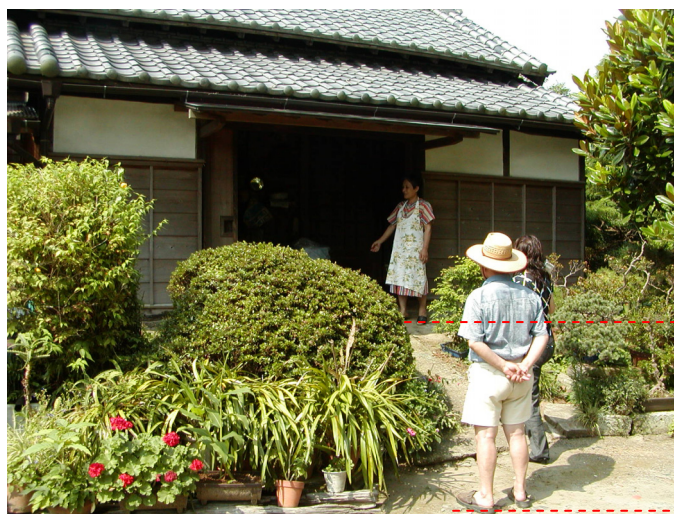
▲亀下地区の水屋（東海村）

久慈川下流の洪水常襲地帯では、かつて、蔵や隠居の建物の土台を母屋よりも一段高く設けて、安全を図った。

とくに蔵は収穫物や貴重品などを保管する場所として重要で、水屋と呼ばれた。このほかにも、納屋の軒先に舟を吊るしておいたり、馬塚を設けたりして非常の時に備えたという。

水屋の敷高は、手前の地面よりも一段と高くなっている。

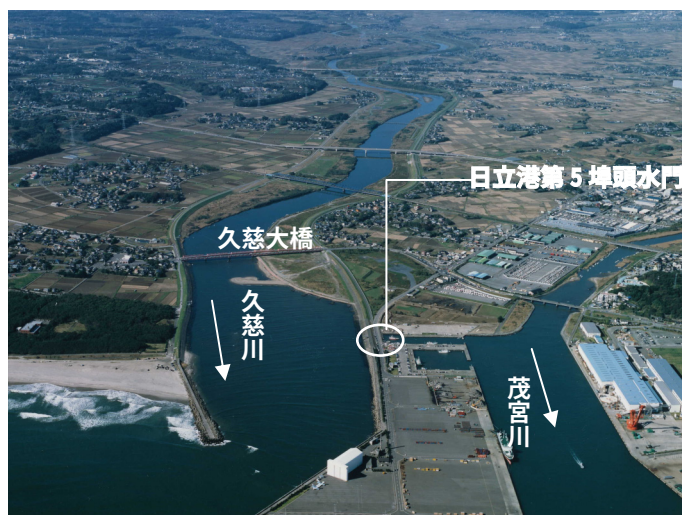
▲河口付近（日立市・東海村）

久慈川河口付近の河道は、かつては海岸に発達する砂州に押さえられて、ほぼ直角に折れ曲がり、砂州沿いに1.6km北上してからまた東に折れ海に注いでいた。

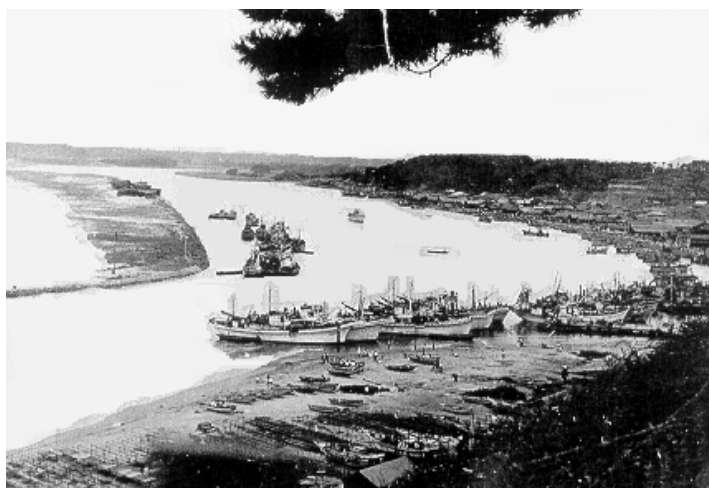
▲かつての久慈川河口（昭和40年撮影）

（手前右が久慈浜の漁港、左手に巨大な砂州の向渚が延びている）
