(4) 河道および周辺の変化

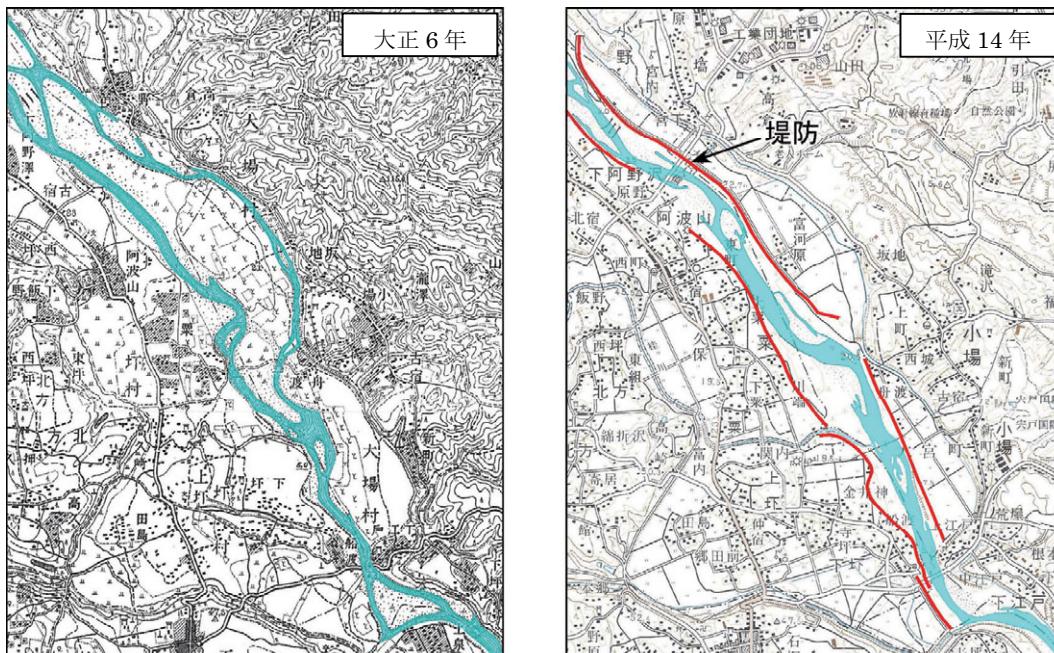
図 3-20 大場付近の河道の変遷（大正 6 年（1917）と平成 14 年（2002））

那珂川は常陸大宮市から平野に入る。大場（常陸大宮市小野・小場地区）付近では那珂川が乱流し、かつては川筋も複数あった。昭和 22 年（1947）カスリーン台風時の豪雨による氾濫を契機に堤防が整備されていった。

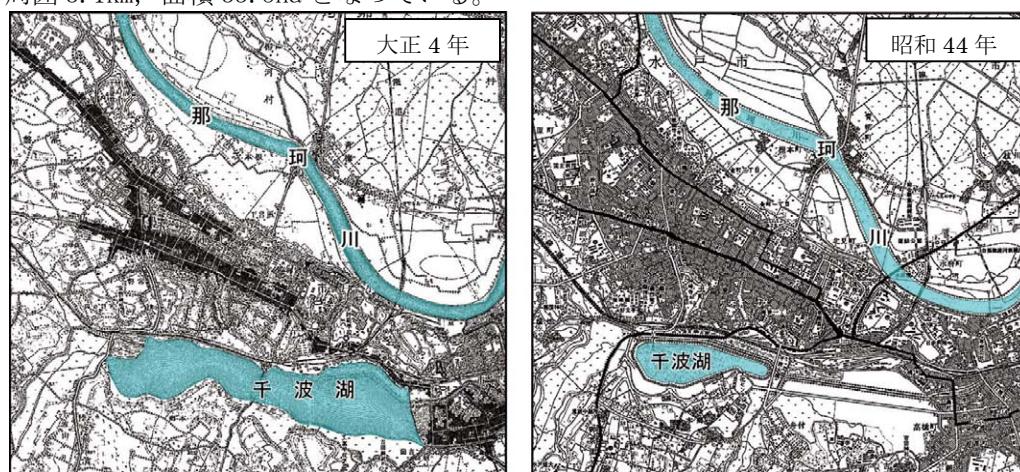
図 3-21 千波湖の変遷（大正 4 年（1915）と昭和 44 年（1969））

千波湖は桜川河口が那珂川によって堰止められてできたもので、藩政時代には約 129ha あった。大正 10 年（1921）茨城県は食料増産のため、千波湖の東（下沼）の干拓を起工、昭和 7 年（1932）に竣工し、新たに 69ha が水田化された。千波湖の一部であった現在の桜川沿川は市街地になっている。千波湖の面積も江戸時代の約 4 分の 1、周囲 3.1km、面積 33.5ha となっている。

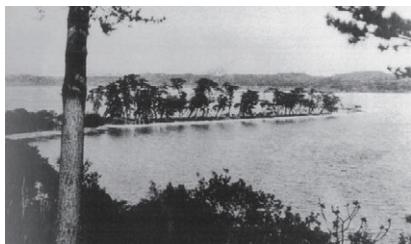
干拓前の潤沼広浦（昭和の初め頃）
(写真：『写真記録茨城の20世紀』)

潤沼沿岸低地帯は干拓地が多く、潤沼川と潤沼周辺には水田地帯が広がっている。

干拓事業は、江戸時代からみられたが、大がかりな事業は昭和に入ってからで昭和 43 年（1968）までに行われた。

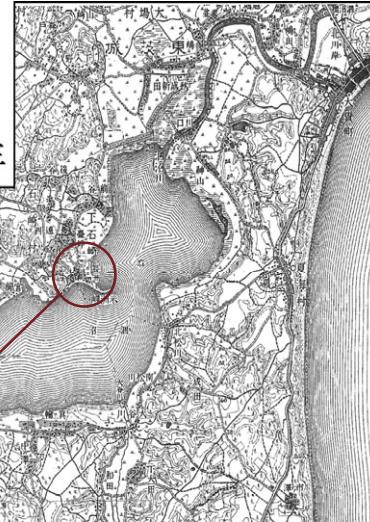
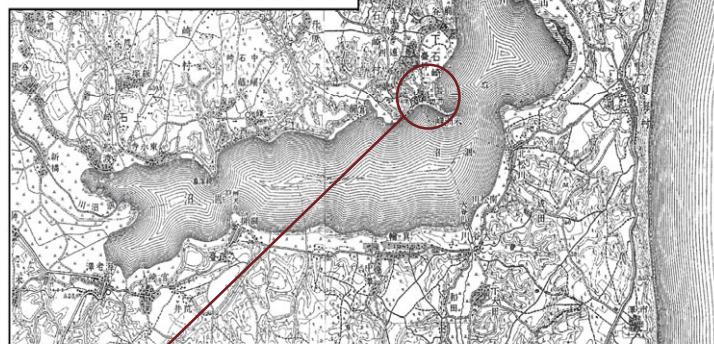
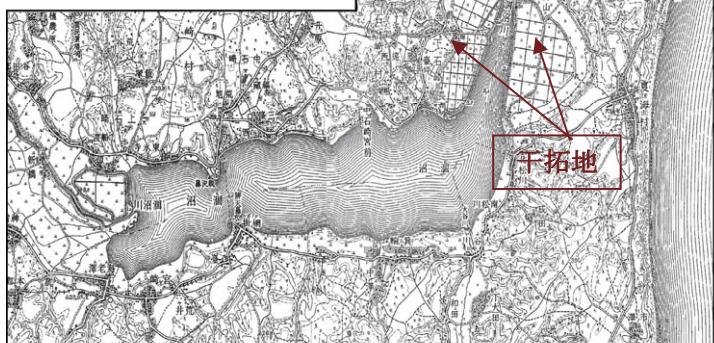
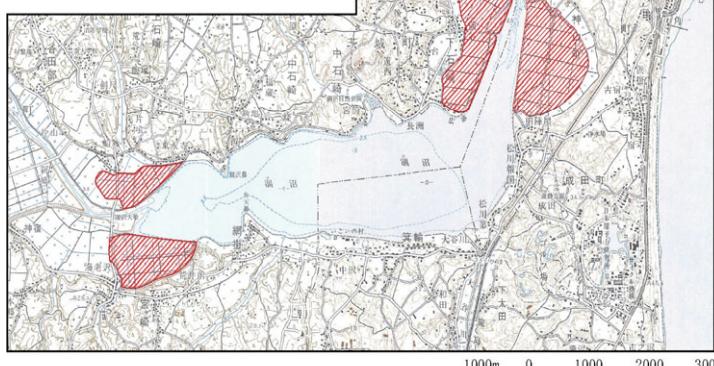
図 3-22 潤沼の変遷（大正 6 年（1917）と昭和 15 年（1940）と平成 13 年（2001））

干拓で誕生した
農地（水田）
