第5回 対策優先候補箇所の抽出

対策実施状況の確認

対策の効果評価

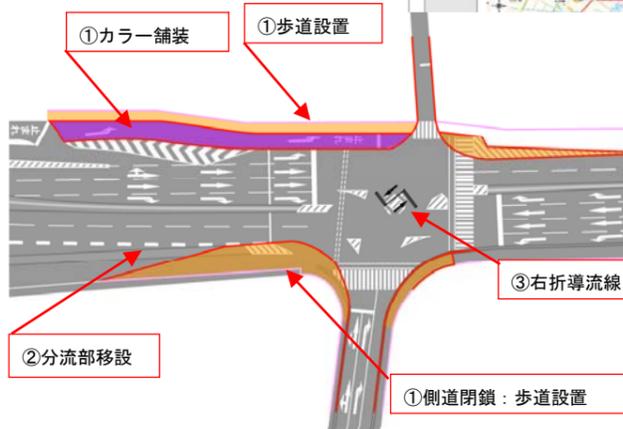
実施内容	実施時期	実施状況	効果
カラー舗装	H18年4月	完了	歩行者の視認性向上
歩道設置	H18年4月	完了	歩行者の歩行環境改善
分流部移設	H18年4月	完了	交通量の円滑化
右折導流線	H18年4月	完了	右折車の歩行者への侵入防止
側道閉鎖・歩道設置	H18年4月	完了	歩行者の歩行環境改善

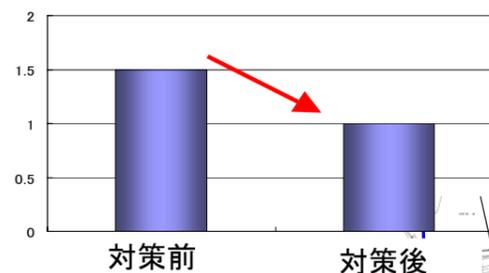
実施内容	実施時期	実施状況	効果
カラー舗装	H18年4月	完了	歩行者の視認性向上
歩道設置	H18年4月	完了	歩行者の歩行環境改善
右折導流線	H18年4月	完了	右折車の歩行者への侵入防止
側道閉鎖・歩道設置	H18年4月	完了	歩行者の歩行環境改善

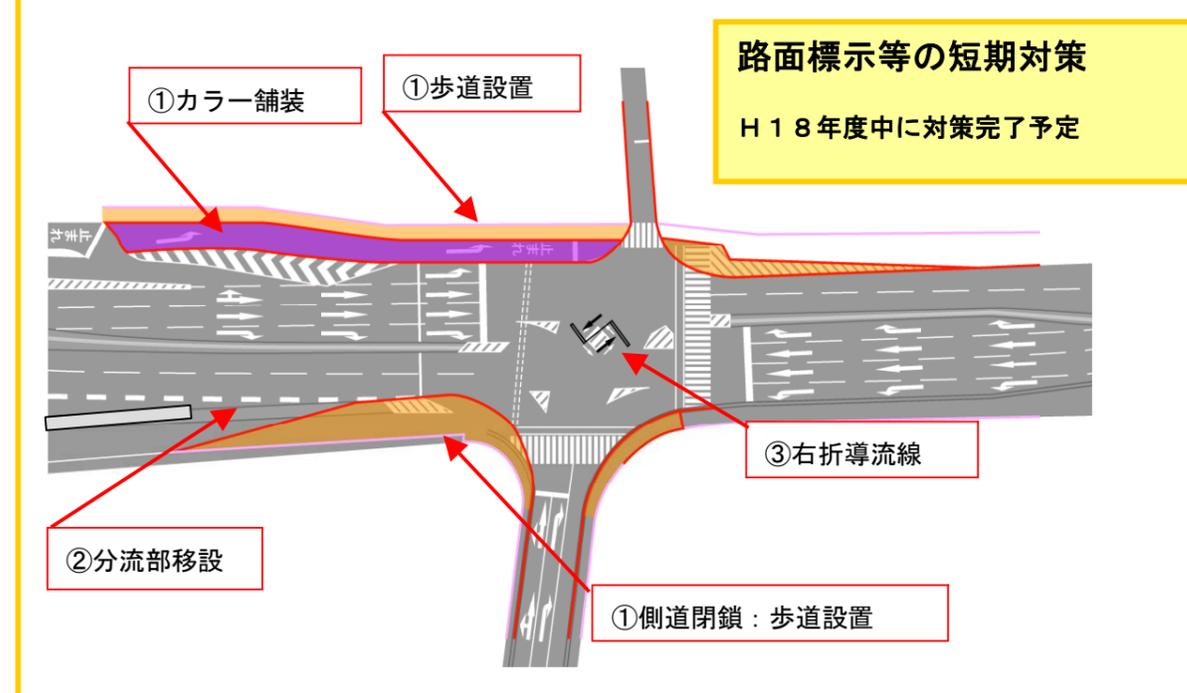
■対策完了箇所事例：見える化1（石和橋西）

路面標示等の短期対策
 H18年度中に対策完了予定

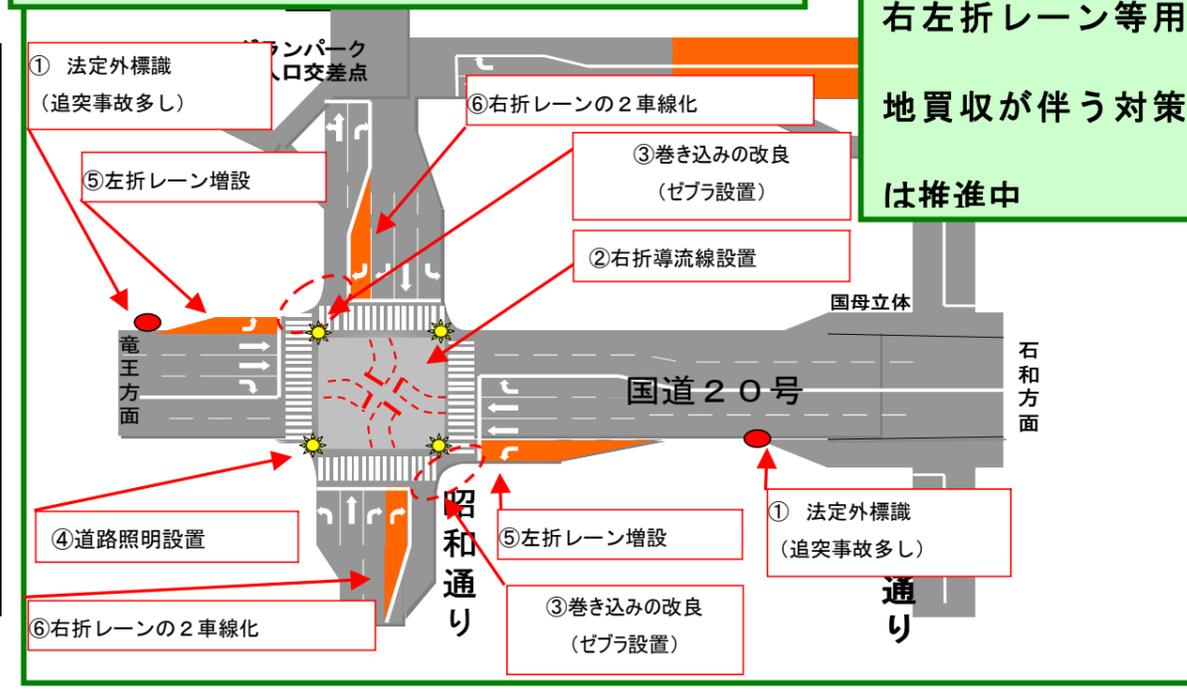
■未完了箇所事例：見える化5（国母交差点）

右左折レーン等用地買収が伴う対策は推進中

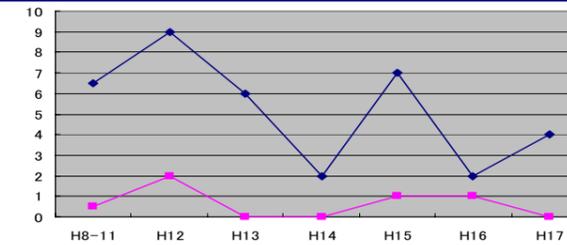
評価: H12の9件/年をピークに、減少傾向にある。

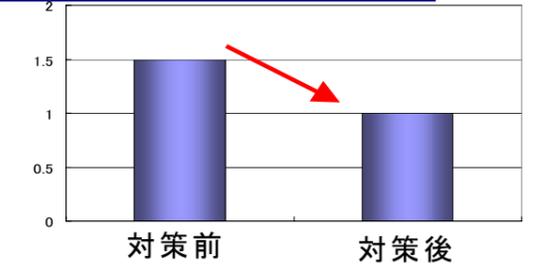
評価: 対策による効果が発現している。

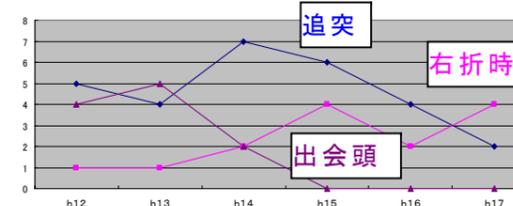
② 事故類型別の評価

評価: 追突や出会頭が減少しているが、右折時が増加しており、右折時対策が必要。

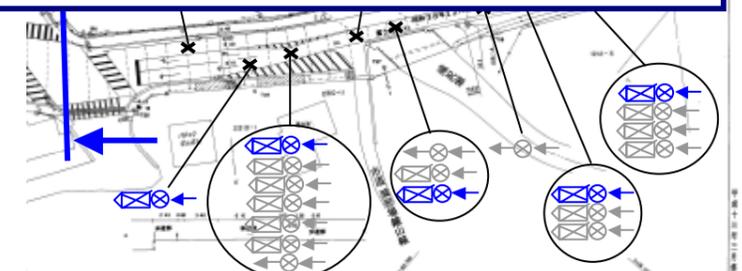
③ 発生状況図による事故発生位置確認

評価: 追突事故が、まだまだ発生しているが発生位置の変化は見られない。
