箇所別PDCAサイクル【No. 47大月IC入口交差点付近】

箇所別PDCAサイクル【No. 43船津登山道入口交差点】

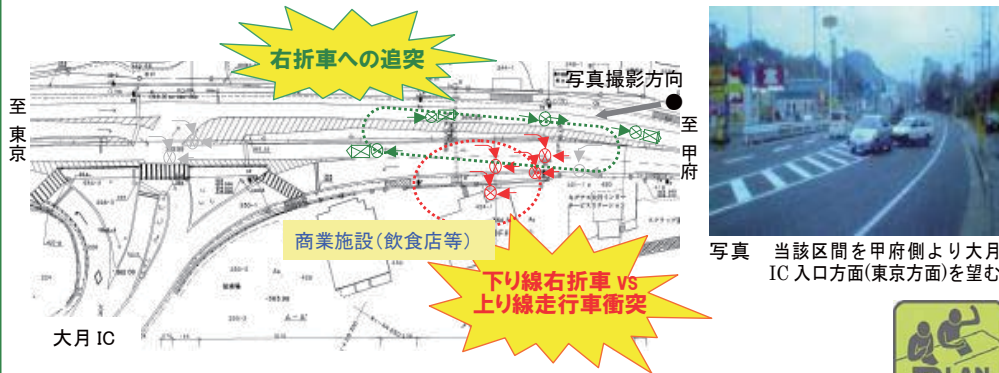
- ・上り線：沿道に連たんする商業施設（飲食店）へ流入する下り線右折車が、上り線車道で停止するため、上り線走行車との衝突事故が発生
- ・下り線：右カーブ区間であり、右折滞留車を視認できず、追突事故が発生

図 事故状況図

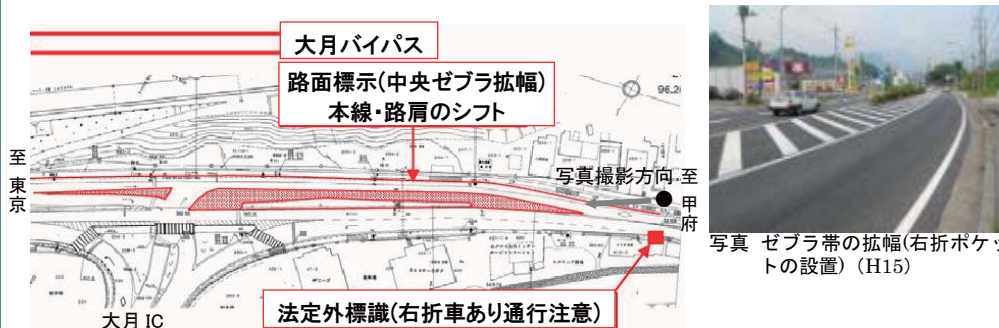
- 中央帯ゼブラの拡幅（右折ポケット）
⇒下り線の右折車両の停止位置を確保し、無理な右折を回避。
- 法定外標識「右折車両に注意」の設置
⇒上り線走行車に対し、商業施設（飲食店）へ流入する下り線からの右折車への注意喚起を図る。

図 事故対策内容

写真 ゼブラ帯の拡幅(右折ポケットの設置) (H15)

- 右折ポケット(中央帯ゼブラ拡幅)の設置
⇒下り線の追突事故は0.7件/年に削減。対策前と比べ、0.6件/年減少。

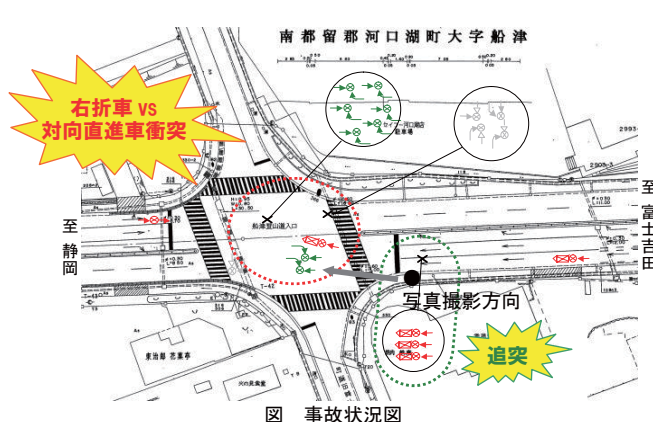
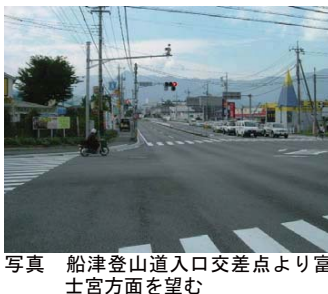
- ・緩やかな下り坂が続く直線区間であり、走行車両の速度超過が起こりやすく、信号の変化時に追突事故が発生。
- ・全流入方向において右折車が多く、無理な右折車と対向車線との衝突事故が発生。

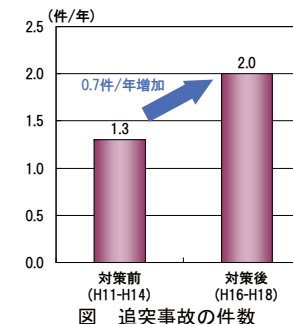
- 右折レーン延伸(国道139号上り線)、増設(従道路)・右折導流路の設置への評価
⇒右折車の事故件数は、0.5件/年減少。
- 新たな課題
⇒一方、追突事故件数は、対策前より0.7件/年増加。
⇒また、歩行者が増え、歩行者と自動車の錯綜回避が必要か？
