# 浮葉植物(アサザ)の分析調査の経過について

平成23年2月28日

国土交通省 霞ヶ浦河川事務所

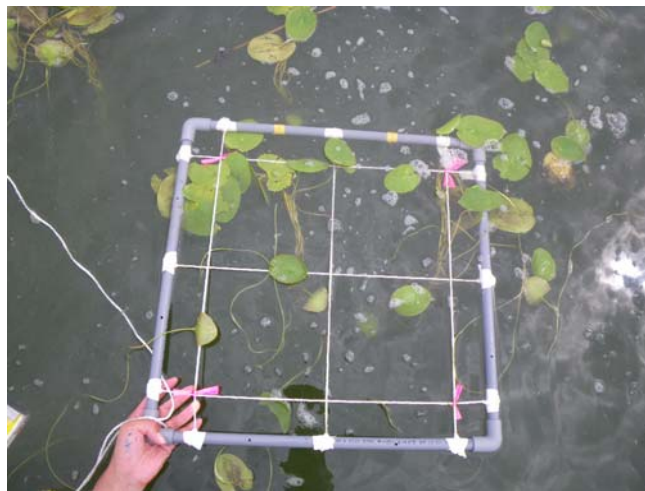
図10 アサザの葉群密度の経年変化

- ・平成22年度の爪木地区の葉群密度は、他地区と比較して低い傾向にあった(図10)。
- ・平成22年7月から9月にかけては、3地区全てで葉群密度が増加した。11月では減少した(図10)。

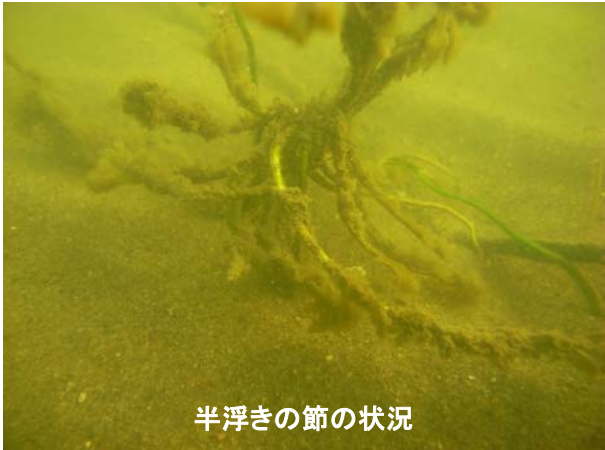
- 節の状況を
- ・①浮いている節（機能化した水中茎を含む）、
  - ・②半浮きの節（直根が半分露出している）、
  - ・③接地している節に区分して示した。
- ・大船津地区、梶山地区では接地している節の割合が多い傾向であった。
  - ・爪木地区では、半浮きの節が多い傾向がみられた。
  - ・麻生地区では、地区内で様々な状態がみられた。
