## 荒川太郎右衛門地区自然再生事業

### モニタリング結果

平成20年3月20日

荒川上流河川事務所

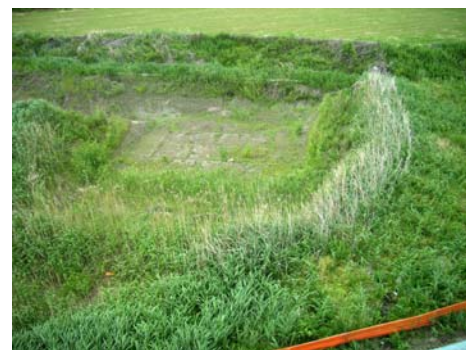
③エキサイゼリ試験地

(H19.5.19撮影)

4段の階段状の地形を設け、水位との比高を4段階設定するとともに、試験区を左右に分割し、地表面の耕耘ありと耕耘なしの2パターンを設定した。なお、当初は春（種子採取後）と秋（10月頃）の2つの時期で播種を行う予定であったが、春播については播種した後の平成17年7月に試験地が洪水により水没したため、播種は秋季のみを対象として実験を行った。

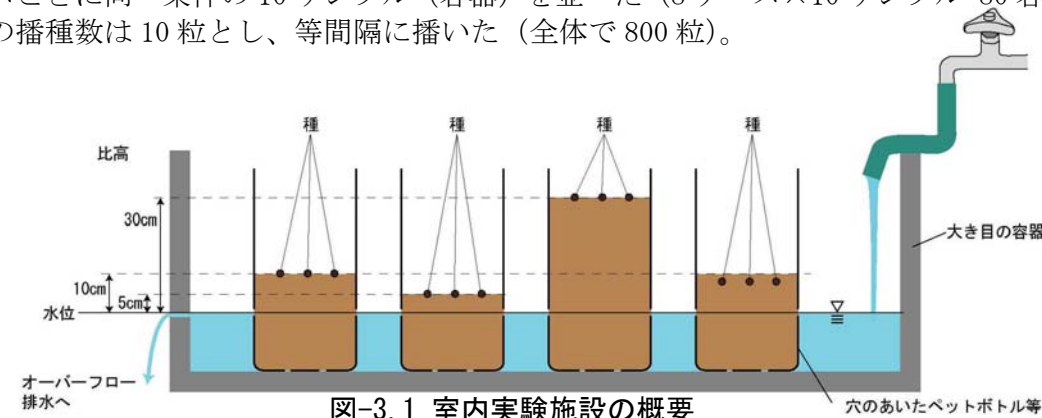
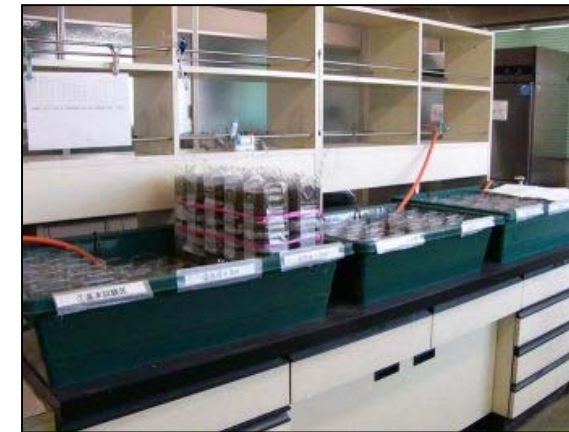
室内実験装置全景

大きめの容器に水を張り、オーバーフローさせること等により水位を一定に保ち、中に実験区の容器を並べる。実験容器はペットボトルを切り、さらに穴を空けて透水性を確保した。各実験ケースごとに同一条件の10サンプル（容器）を並べた（8ケース×10サンプル=80容器）。各容器への播種数は10粒とし、等間隔に播いた（全体で800粒）。

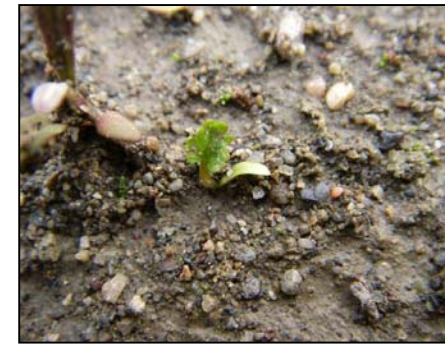
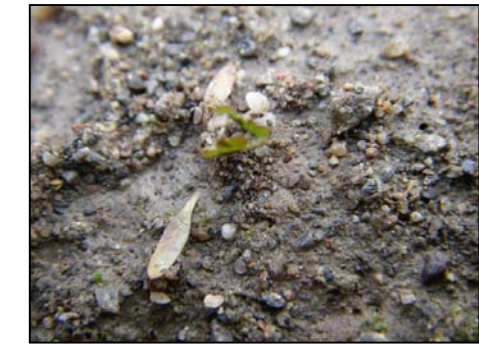
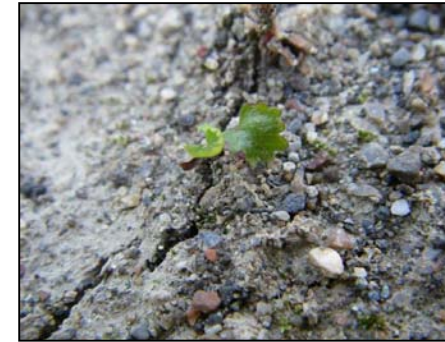
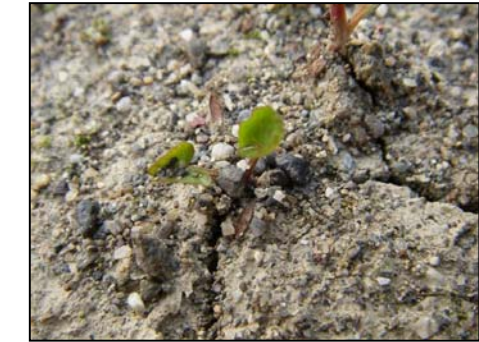
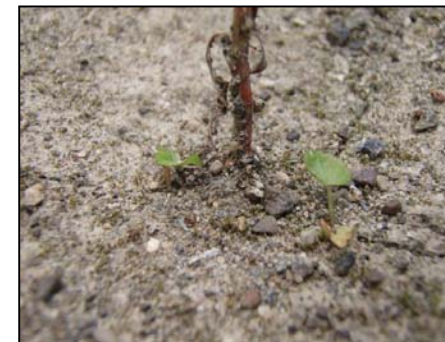
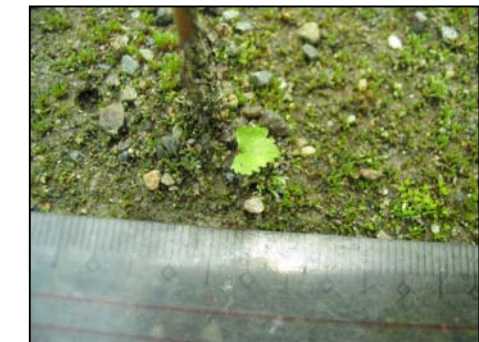
4/12 個体1

4/12 個体2

4/28 個体1

4/28 個体2

6/5 個体1 (左)、個体2 (右)

6/23 個体1、(個体2は消失)

個体1	個体2
平成18年3月31日	発芽確認。子葉あり	発芽確認。子葉あり
平成18年4月7日	高さ4mm。子葉あり	高さ4mm。子葉あり
平成18年4月12日	高さ7mm。子葉あり	高さ5mm。子葉あり
平成18年4月21日	高さ7mm	高さ6mm。子葉あり
平成18年4月28日	高さ9mm。成葉2枚	高さ9mm。成葉2枚
平成18年5月3日	高さ9mm。成葉2枚	高さ9mm。成葉2枚
平成18年5月22日	地上部消失(昆虫食害と思われる)	高さ10mm。成葉2枚
平成18年6月5日	高さ5mm。成葉1枚が新たに出現	高さ12mm。成葉2枚のうち1枚が黄変
平成18年6月23日	高さ4mm	地上部消失
平成18年7月12日	地上部枯死	—

最上段部で発芽が2個体確認されたが、生育に至らず枯死した。

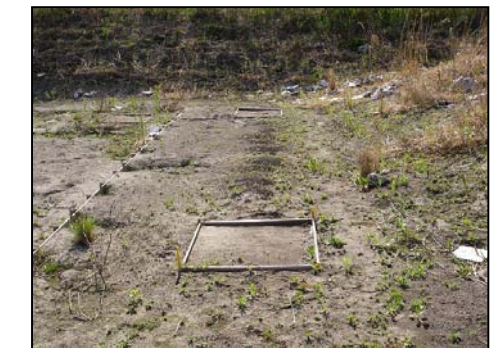
4段目実験区の種子（平成18年4月21日）

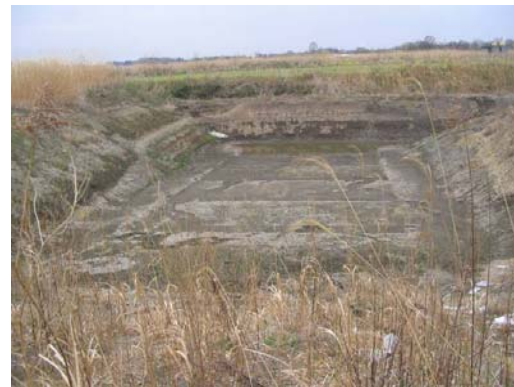
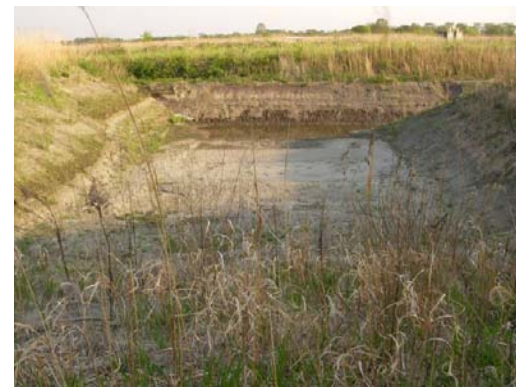
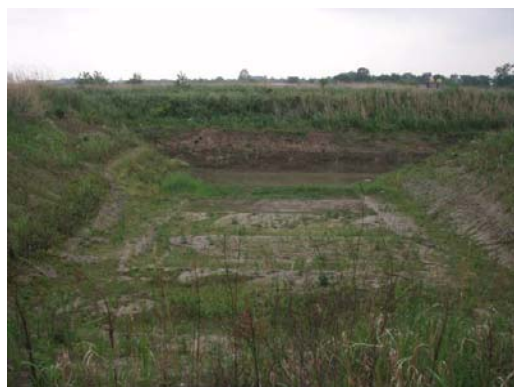
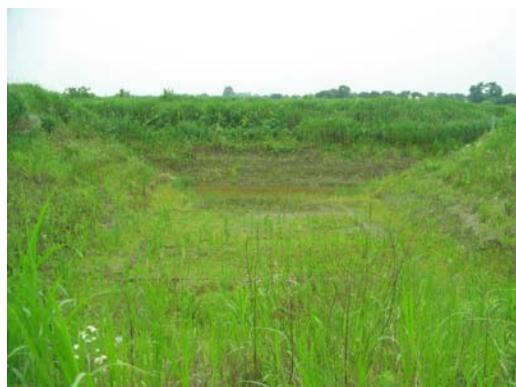
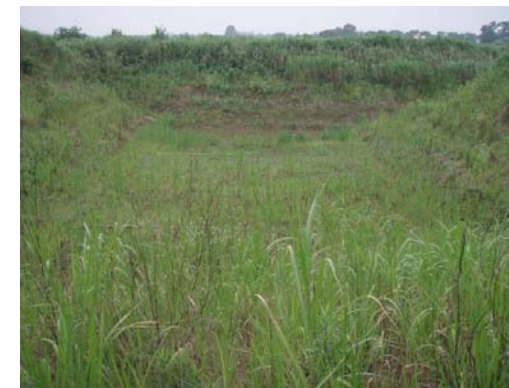
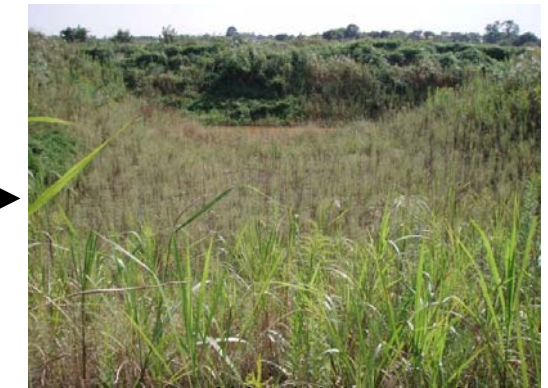
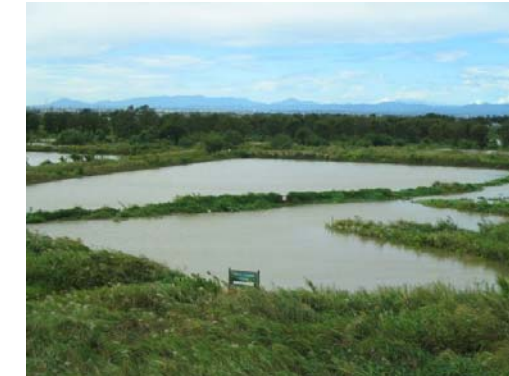
3/7 周辺法面はオギ、施工区は無植生

4/28 施工区にも発芽

5/22 施工区(特に2段目)に草本が繁茂

6/22 施工区にヒメムカシヨモギが優占

7/17 2段目の一年草群落が密度を増している

9/30 殆どの植物が結実し、一部は枯死始めている

10/7 出水により水没(太郎右衛門橋より)
