# 荒川太郎右衛門地区自然再生事業

## 実施計画の施策(案) について

平成20年8月

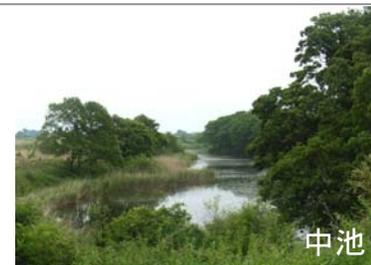
中池

現状で水面が確保されているので環境を  
改変しないで引き続  
き状況をモニタリング  
する

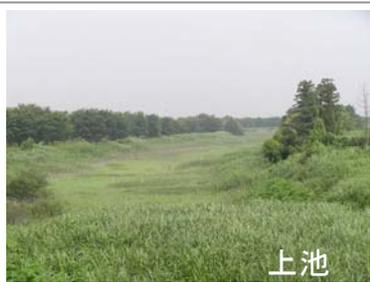
上池

乾燥化が著しいため  
湿潤度を高める

※エキサイゼリやオナモミ等の希少種が確  
認され、その生育特性が明らかでないため、  
当面は、上池について独立して検討する。

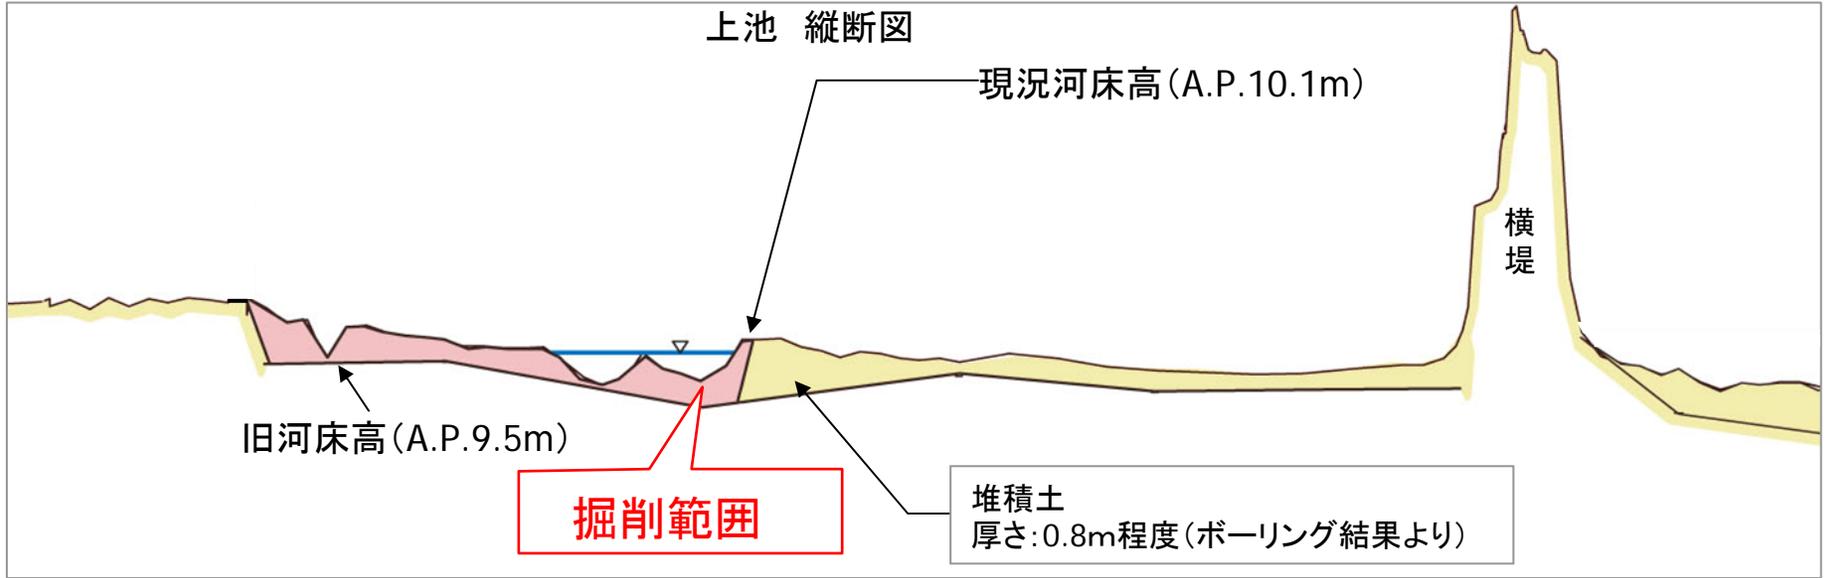
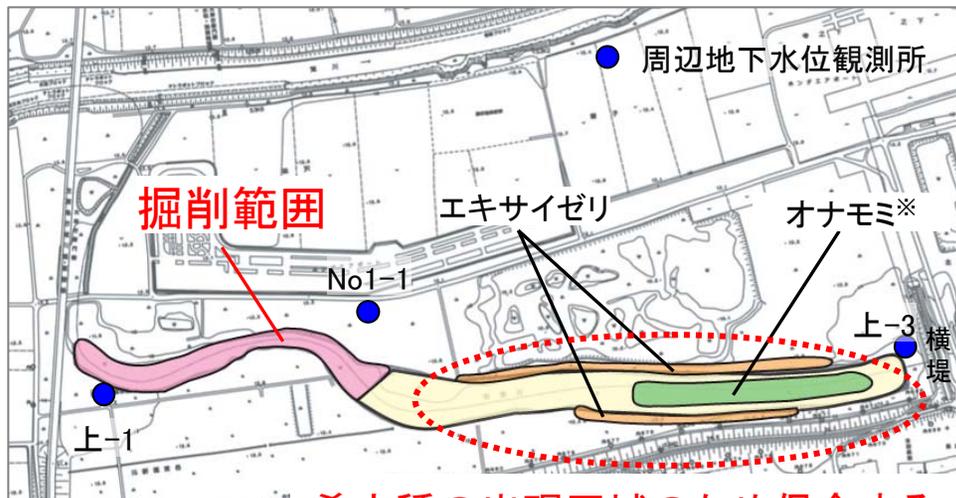
# ①上池の掘削

## 河床堆積物を除去し、湿潤度を高める

希少種の出現区域のため保全する

\*上池付近の地下水位の平均的な水位:  
H17~19の地下水位観測結果の平水位  
(上-1, No.1-1, 上-3)

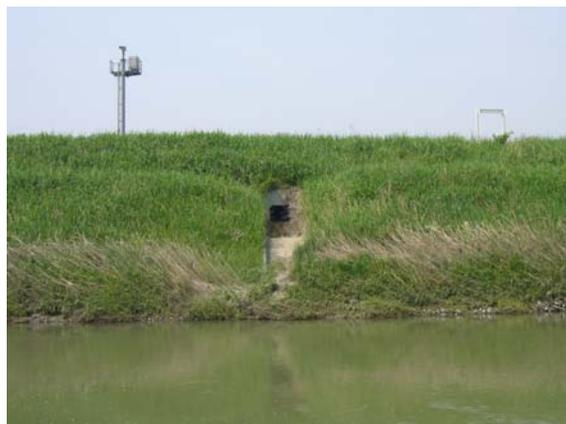
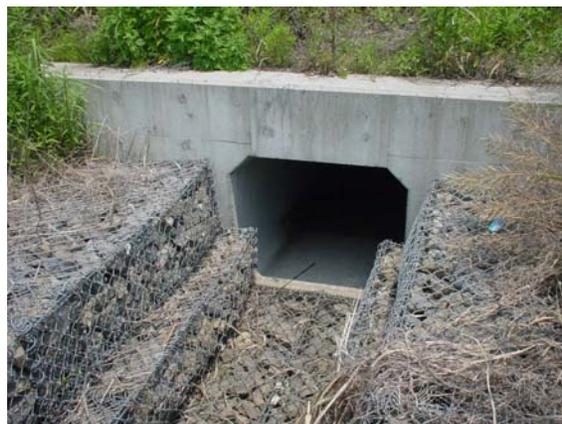
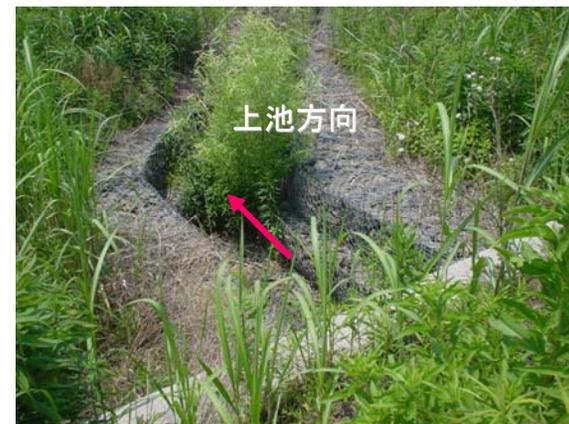
呑口を切下げ、中規模の出水時において本川から上池への流入頻度を高める

現況写真(左:呑口位置、中:呑口部分、右:上池への流路)

- ・上池呑口の切下げと上池の掘削を併せて実施することにより、上池の乾燥状態が湿潤状態へ回復することが期待される。

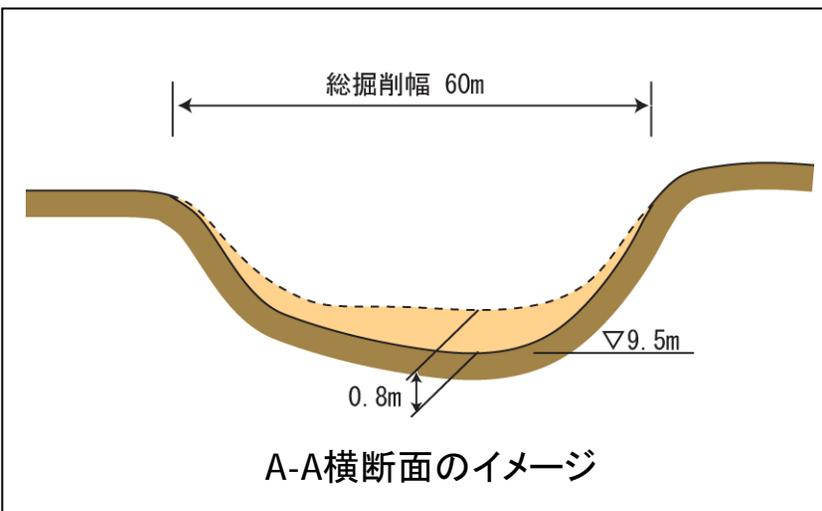
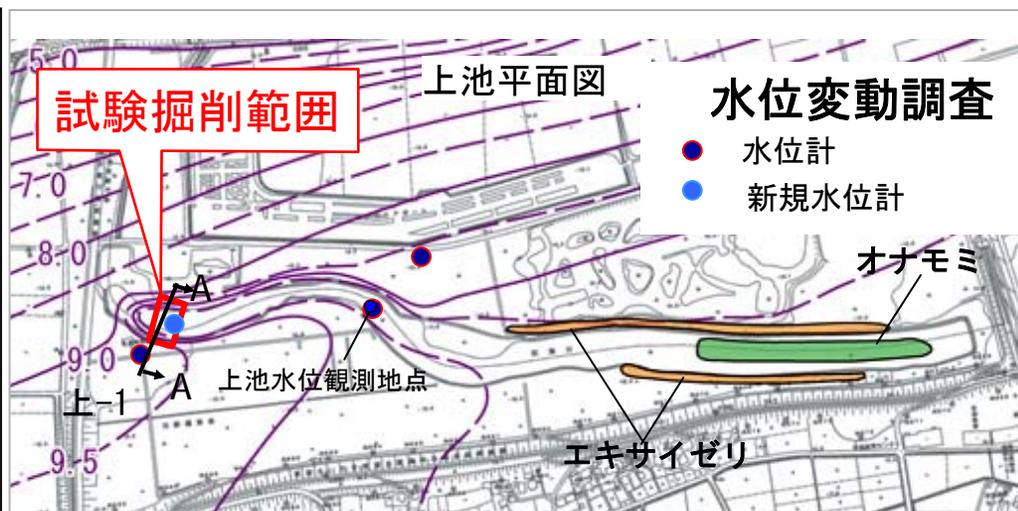
- ・上池河床の堆積土を、池横断方向に全幅(約60m)、縦断方向に50mの範囲で除去する。

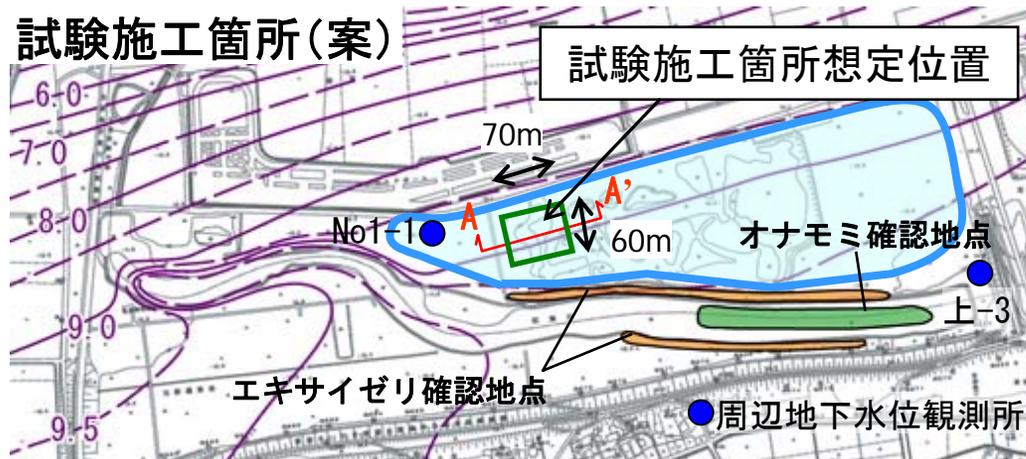
### 試験施工箇所(案)

上池に隣接するモトクロス場跡地の  
上流側を想定する。

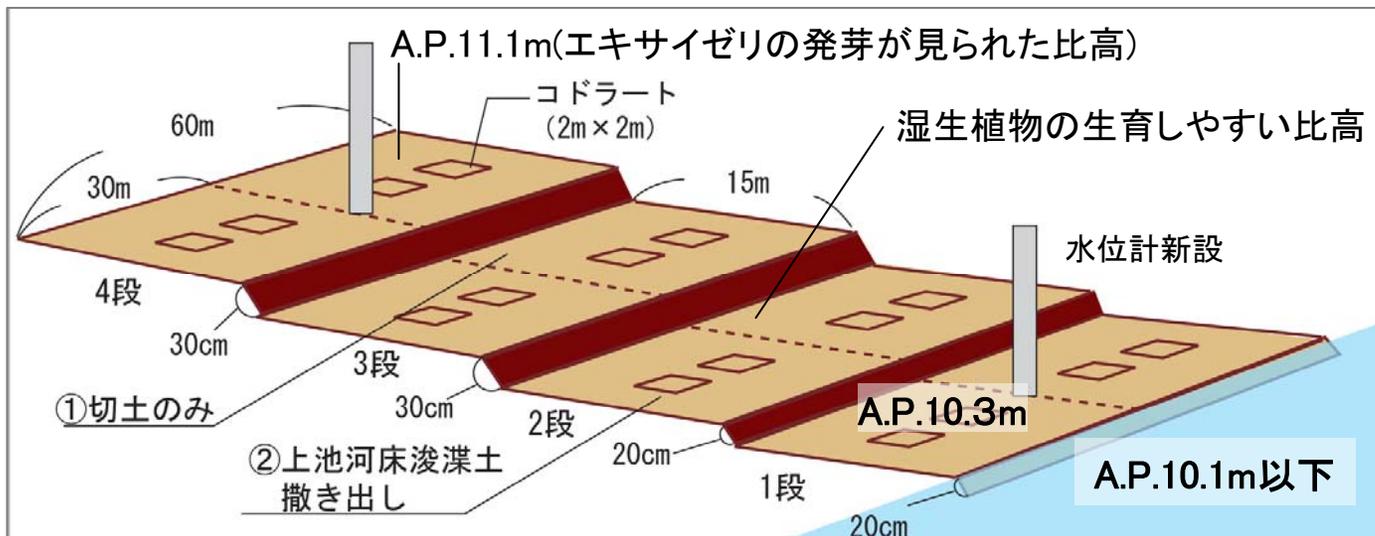
- ・階段面の高さは、地下水面、同+20cm、同+50cm、同+80cmとする。
- ・試験地を横断方向に2分割し、一方は切土のみ、他方は上池掘削土の撒き出し(20cm)を施し、植生再生状況等を比較観察する。
- ・周囲からの植生進入を防ぐため、掘削箇所周囲の除草を行う。

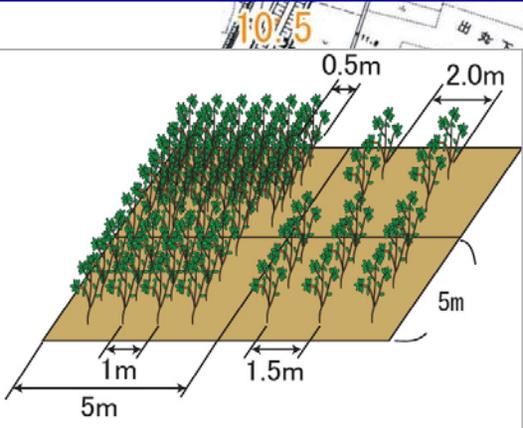
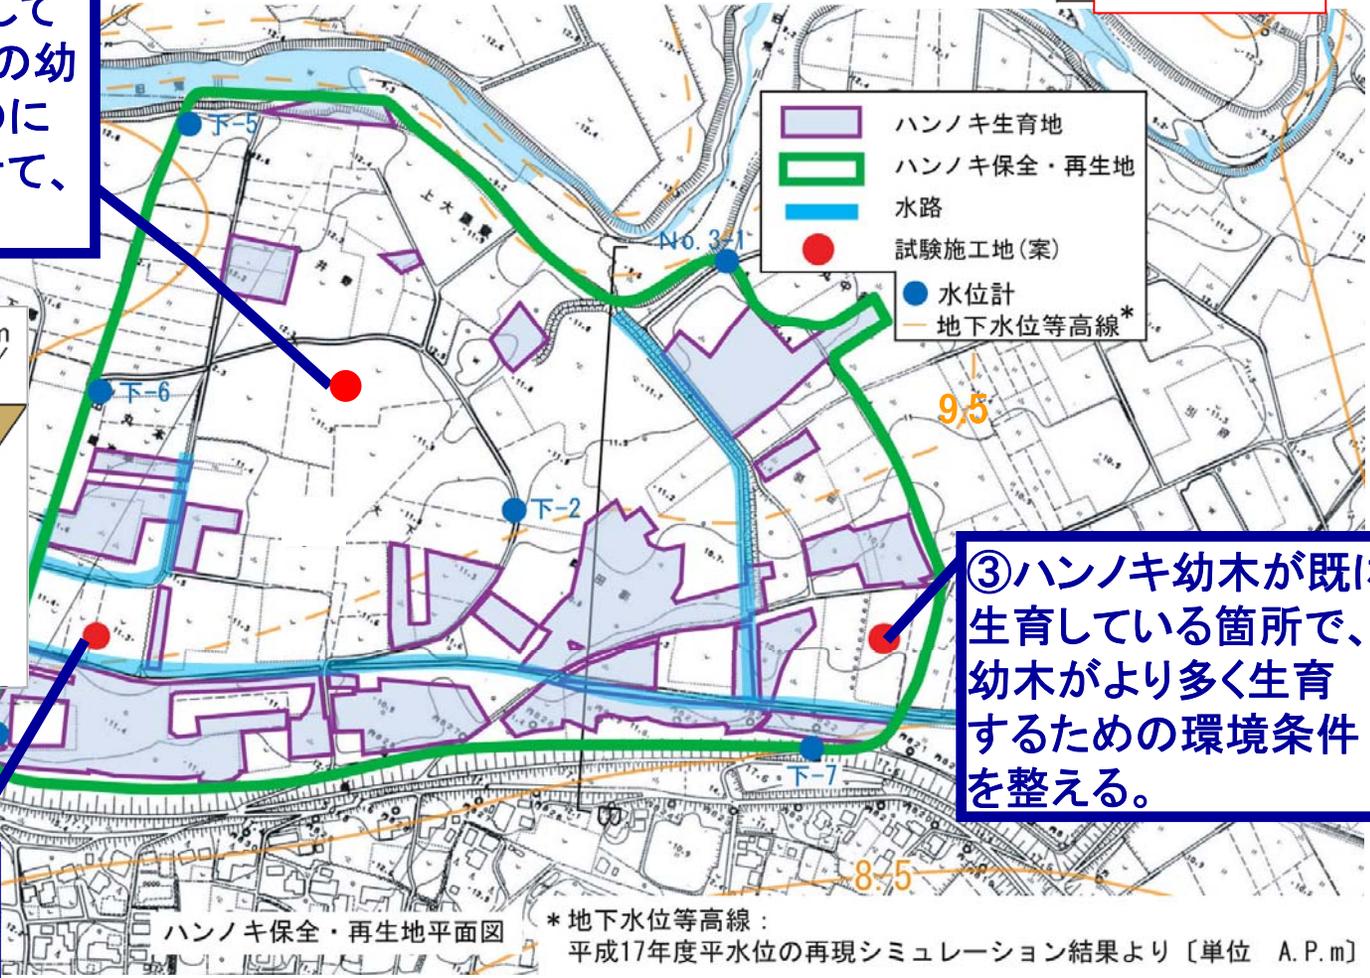
②周辺にハンノキが生育していない場所で、ハンノキの幼木を移植して、生育するのに適した環境を整える。併せて、発芽確認の試験も行う。

③ハンノキ幼木が既に生育している箇所で、幼木がより多く生育するための環境条件を整える。

①既存ハンノキ林の周囲で、種子が発芽するための環境を整える。
