# 東北地方太平洋沖地震 関東地方整備局 直轄河川緊急復旧工事实施状況(速報版)

平成23年3月15日11時現在

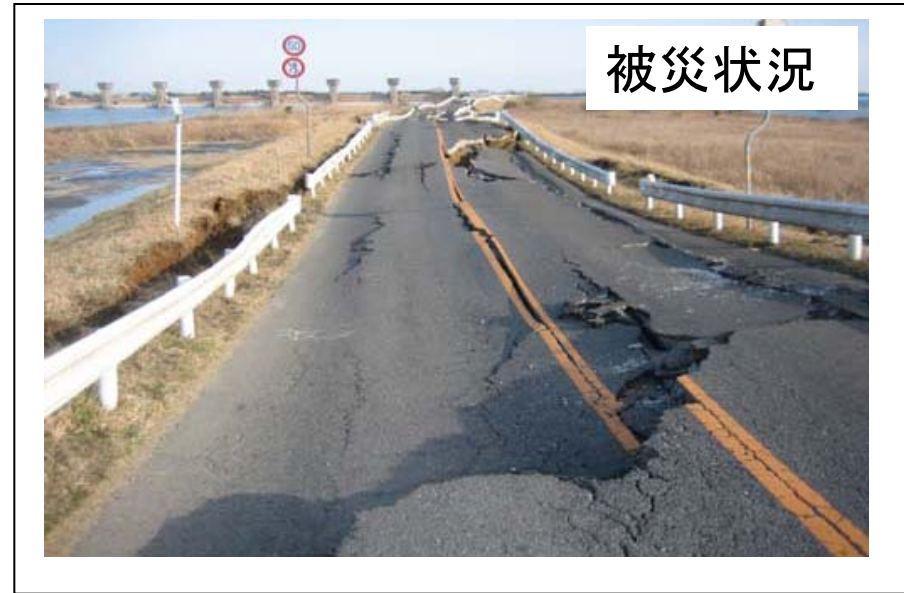
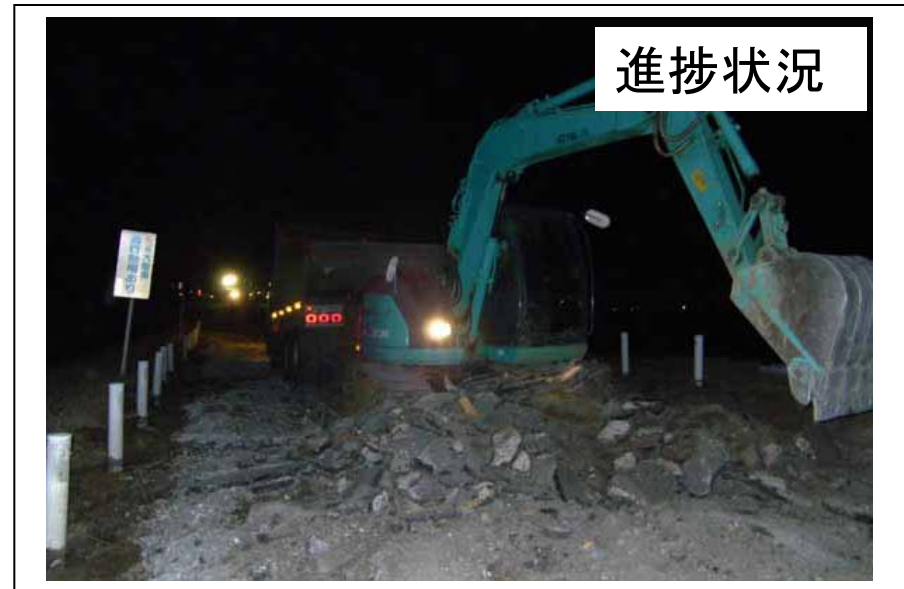
地先名:茨城県神栖市横須地先  
河川名:利根川下流(左岸18.6k~19.0k)

- ・被災内容:堤防陥没L=389m
- ・復旧工法:盛土 約14,000m<sup>3</sup>  
シート張 約5,600m<sup>2</sup>
- ・着手日:平成23年3月13日
- ・工事期間:8日間程度
- ・現在の状況:舗装撤去工

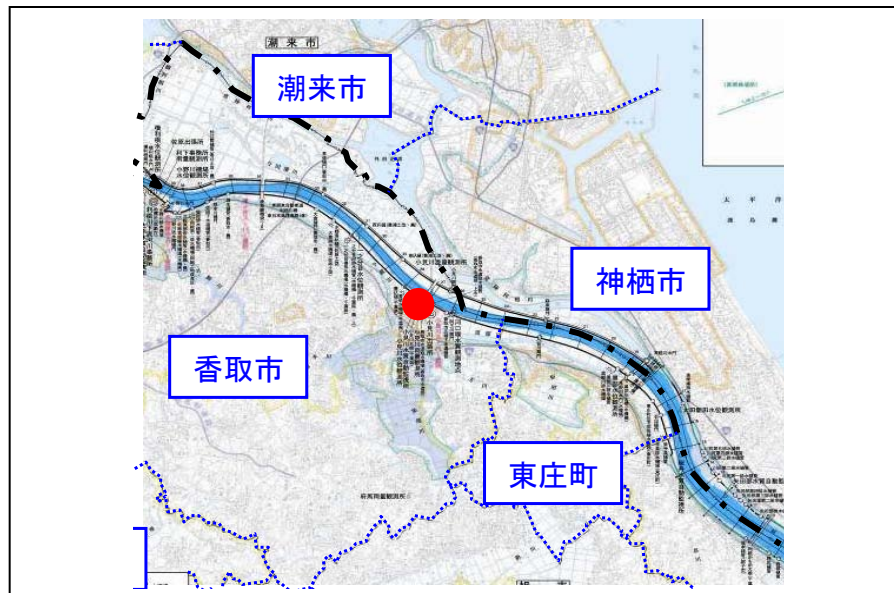
①天端沈下状況

- ・被災内容:堤防天端沈下L=70m
- ・復旧工法:盛換工法 約1,700m<sup>3</sup>  
シート張り 約810m<sup>2</sup>  
大型土嚢 約210袋
- ・着手日:平成23年3月14日
- ・工事期間:7日間程度
- ・現在の状況:起工測量中

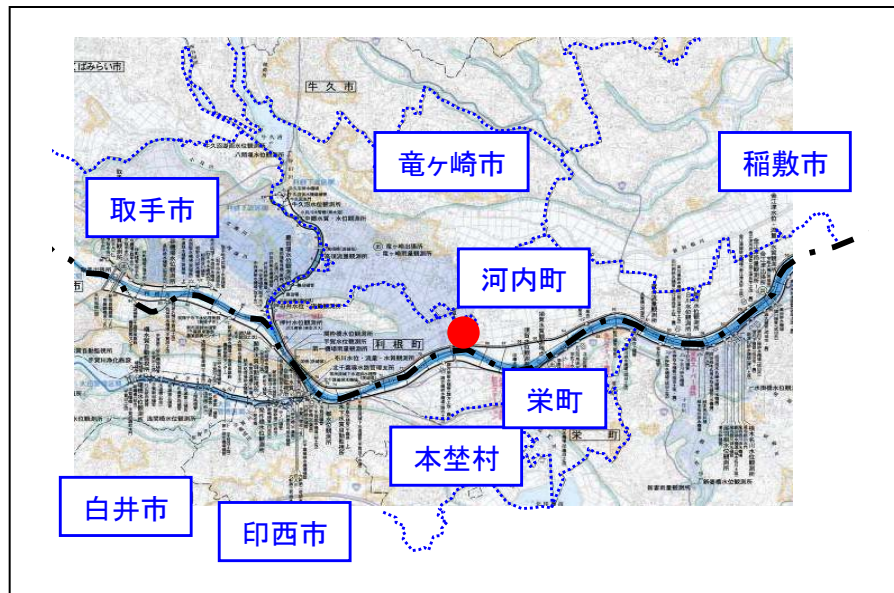
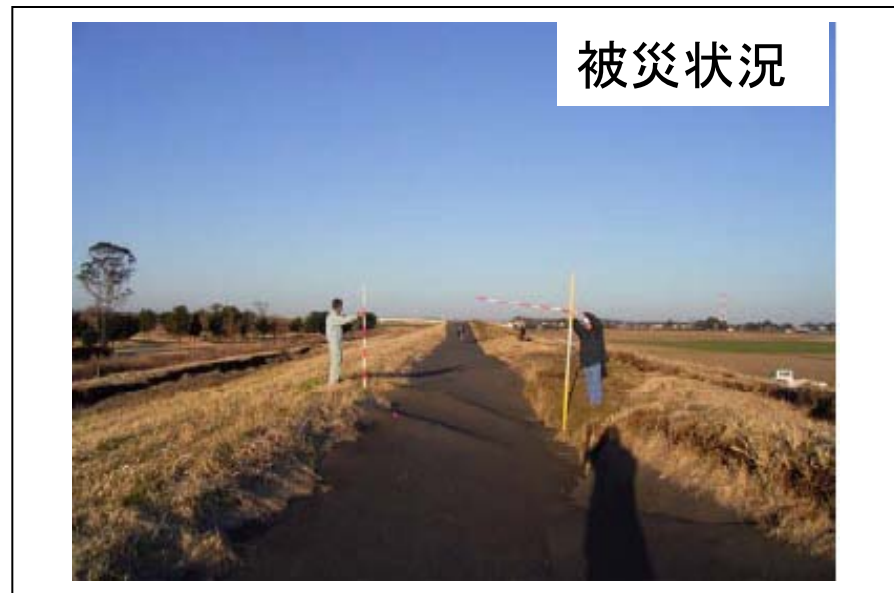
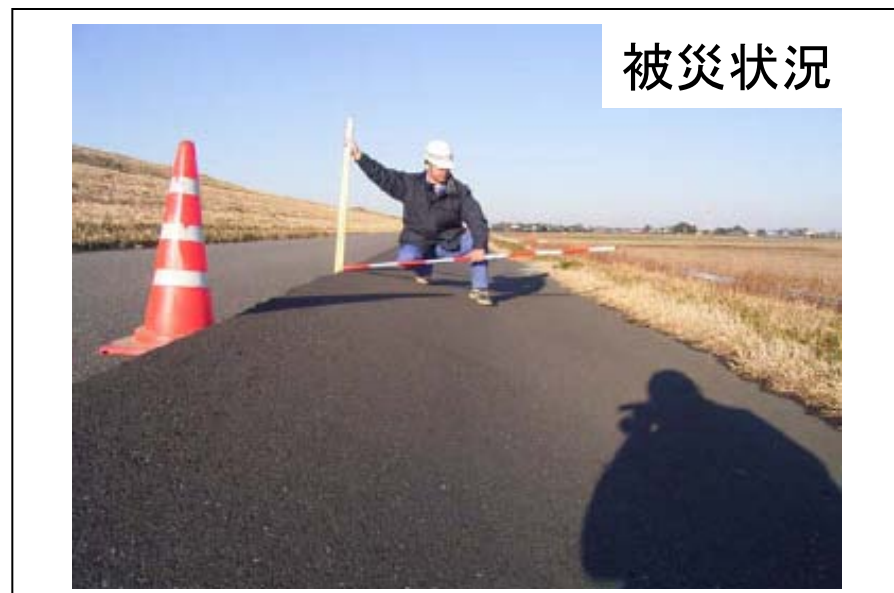
地先名:茨城県稲敷郡河内町龍ヶ崎町歩地先  
河川名:利根川下流(左岸67.2k~68.0k)

- ・被災内容:堤防天端沈下L=550m
- ・復旧工法:盛換工法 約28,000m<sup>3</sup>  
シート張り 約17,000m<sup>2</sup>  
大型土嚢 約1,100袋
- ・着手日:平成23年3月14日
- ・工事期間:17日間程度
- ・現在の状況:起工測量中

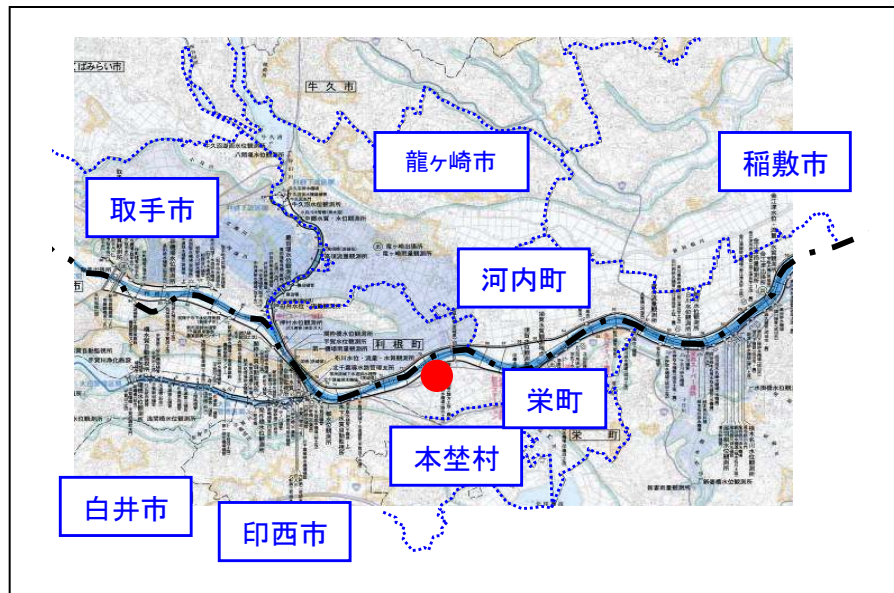
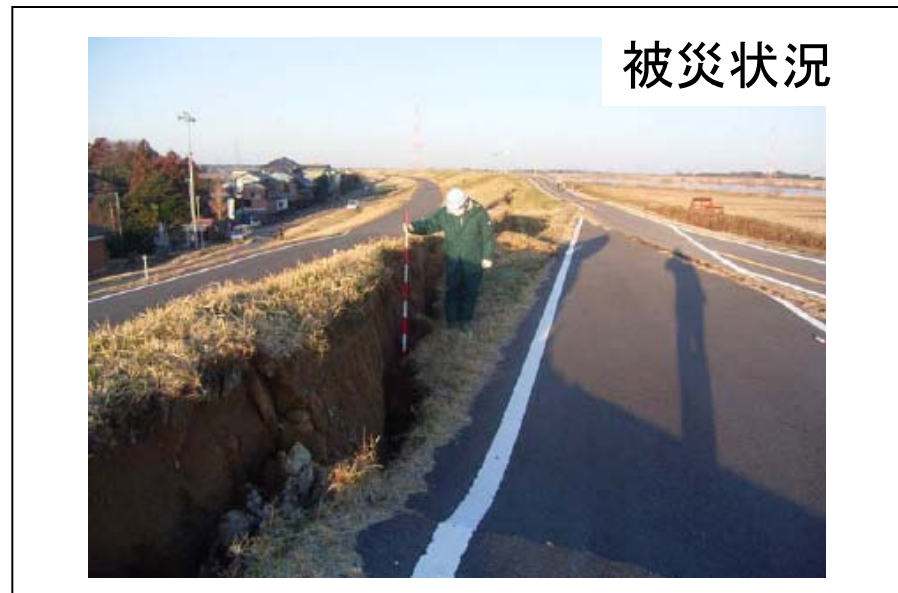
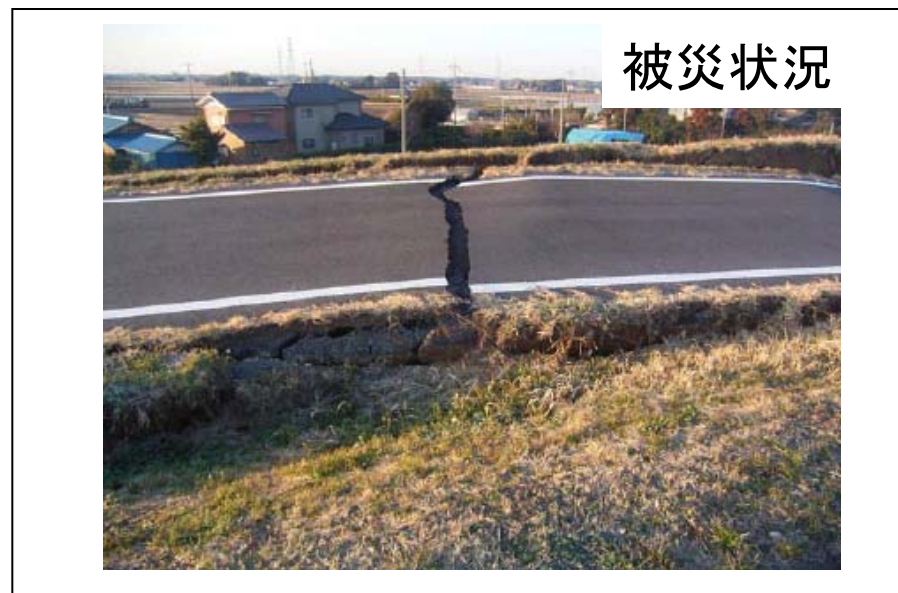
地先名:千葉県印旛郡栄町請方地先  
河川名:利根川下流(右岸69.1k~69.2k)

- ・被災内容:堤防天端沈下L=116m
- ・復旧工法:盛換工法 約4,500m<sup>3</sup>  
シート張り 約2,700m<sup>2</sup>  
大型土嚢 約120袋
- ・着手日:平成23年3月14日
- ・工事期間:12日間程度
- ・現在の状況:起工測量中

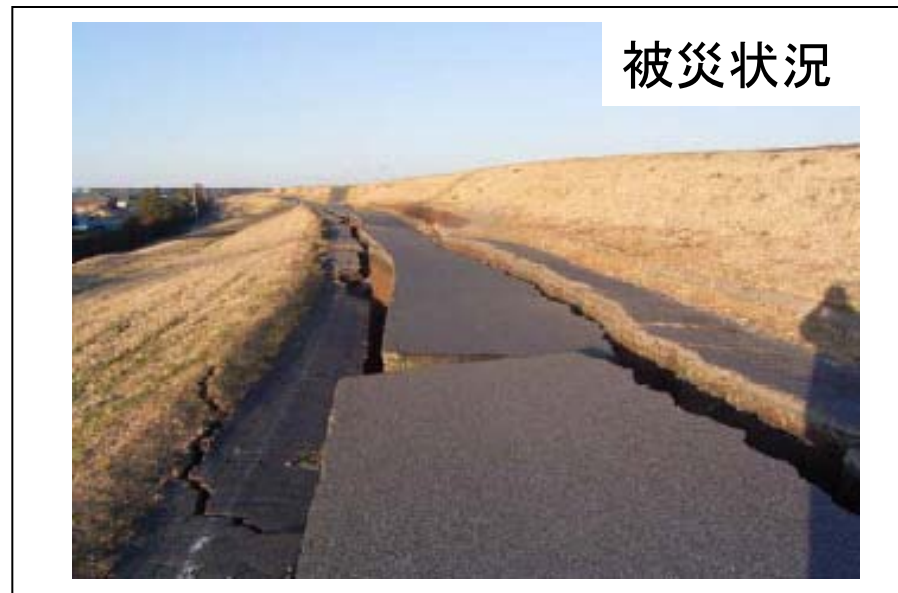
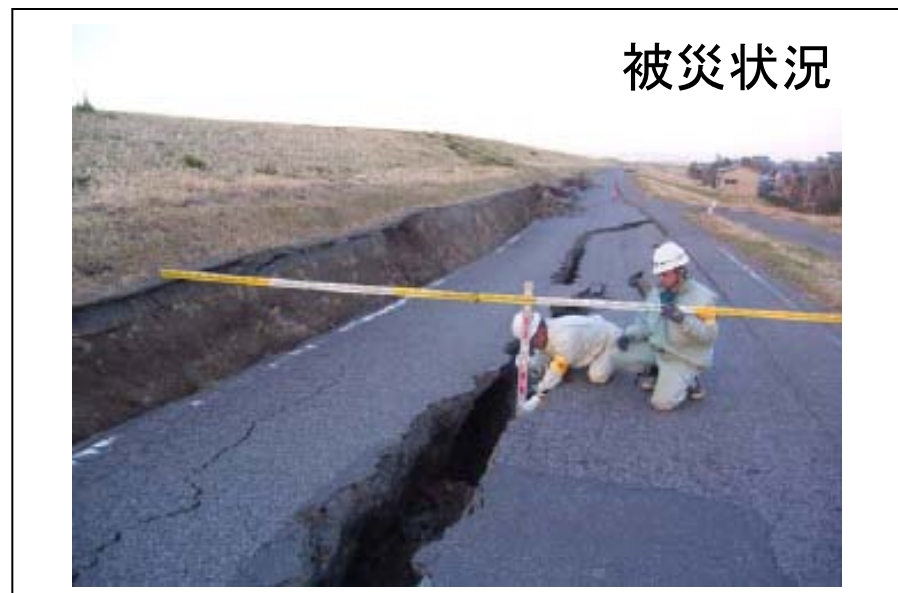
地先名:千葉県印旛郡栄町中谷地先  
河川名:利根川下流(右岸69.7k~70.1k)

- ・被災内容: 堤防天端沈下L=430m
- ・復旧工法: 盛換工法 約17,000m<sup>3</sup>  
シート張り 約10,000m<sup>2</sup>  
大型土嚢 約430袋
- ・着手日: 平成23年3月14日
- ・工事期間: 14日間程度
- ・現在の状況: 起工測量中

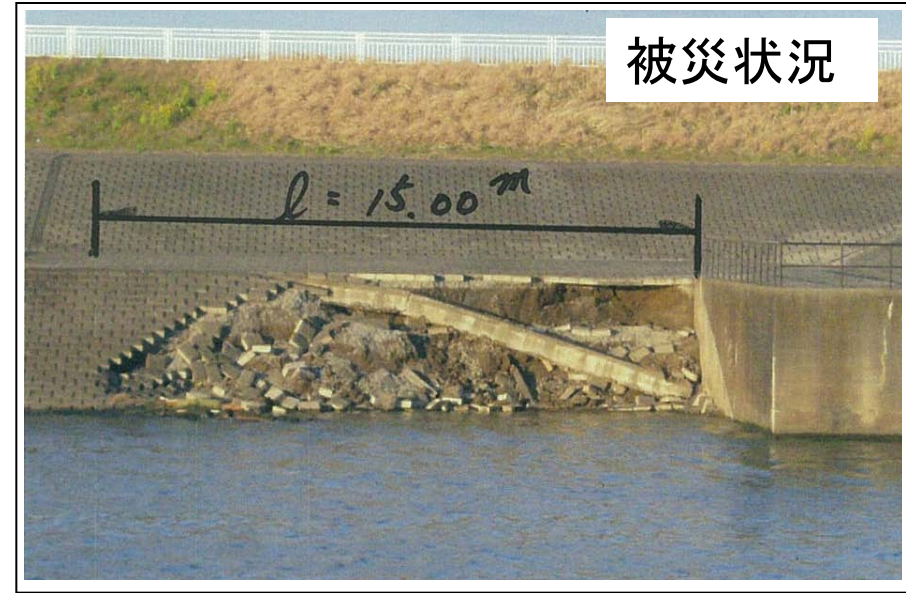
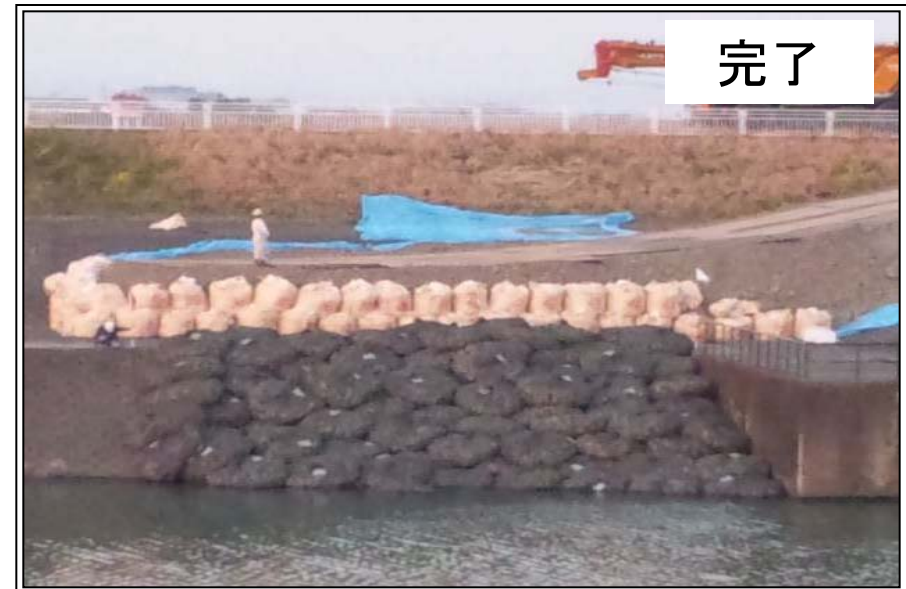
地先名: 埼玉県行田市北河原地先  
河川名: 利根川上流(右岸157k)

・被災内容: 福川水門取付護岸 法崩れ

①左岸上流  $L=15\text{m}$

②右岸下流  $L=6.6\text{m}$

・復旧工法: ①袋型根固投入(2t) 約140袋

②袋型根固投入(2t) 約20袋

・現在の状況: 平成23年3月13日 完了

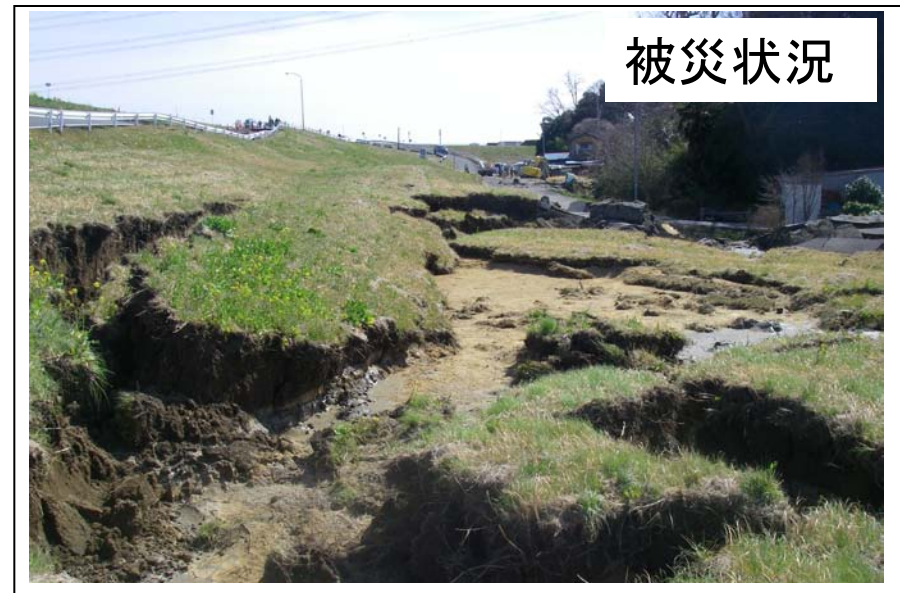
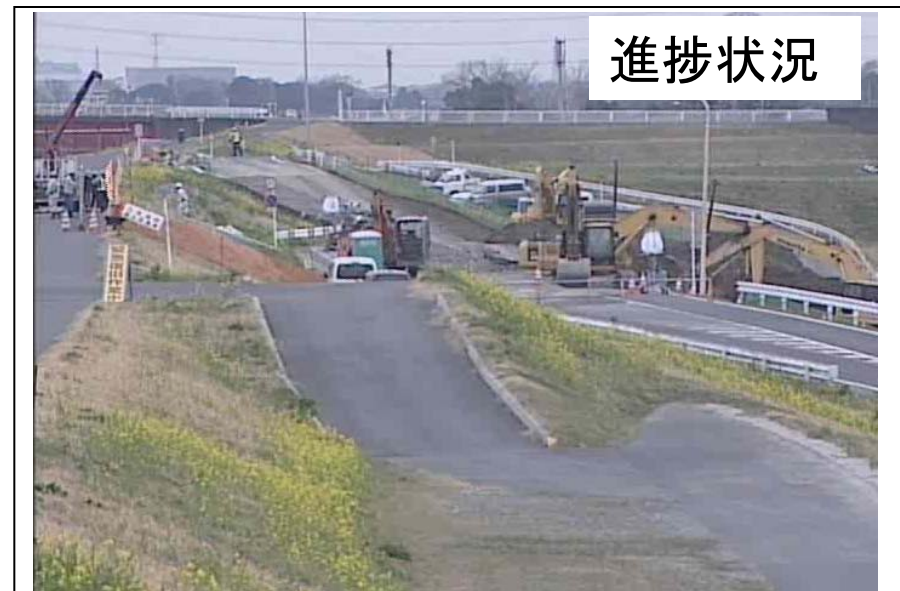
地先名: 埼玉県幸手市西関宿地先  
河川名: 江戸川(右岸57.6k~57.8k)

- ・被災内容: 川裏小段法崩れL=200m
- ・復旧工法: 液状化部盛り換え  
約28,000m<sup>3</sup>
- ・着手日: 平成23年3月12日
- ・工事期間: 27日間程度
- ・現在の状況: 掘削工施工中

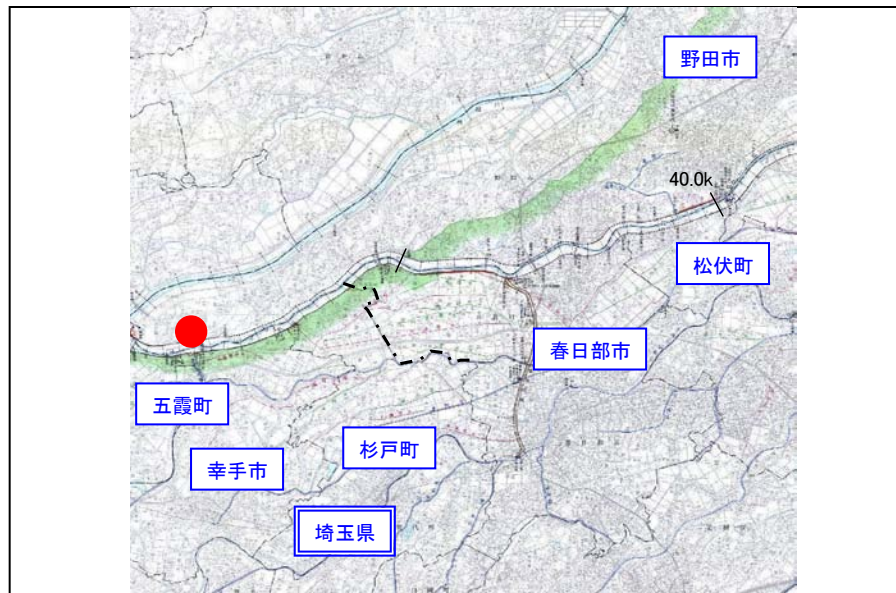
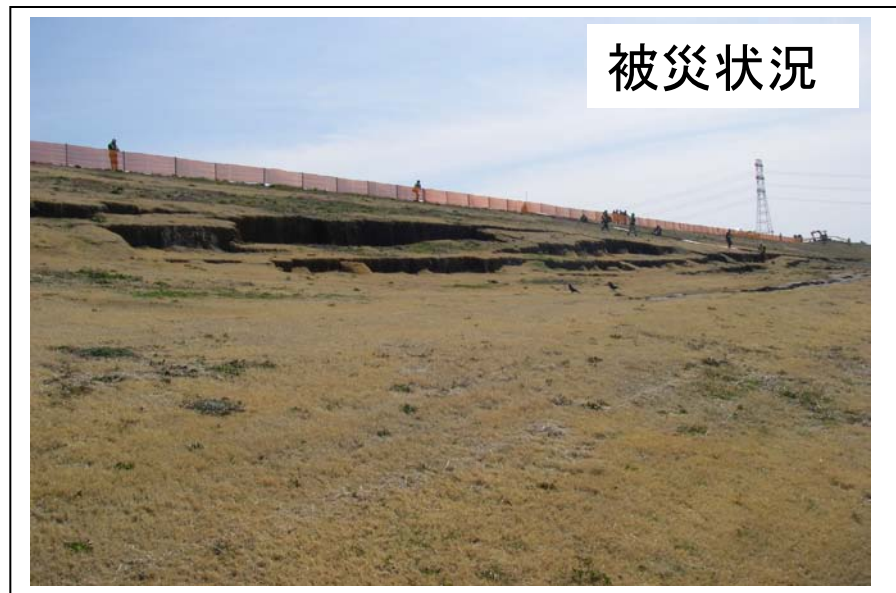
地先名:千葉県野田市関宿江戸町地先  
河川名:江戸川(左岸58.0k~58.2k)

- ・被災内容:川表法すべりL=230m
- ・復旧工法:盛換工法 約12,000m<sup>3</sup>  
表層改良 約3,000m<sup>3</sup>
- ・着手日:平成23年3月12日
- ・工事期間:18日間程度
- ・現在の状況:盛土工施工中

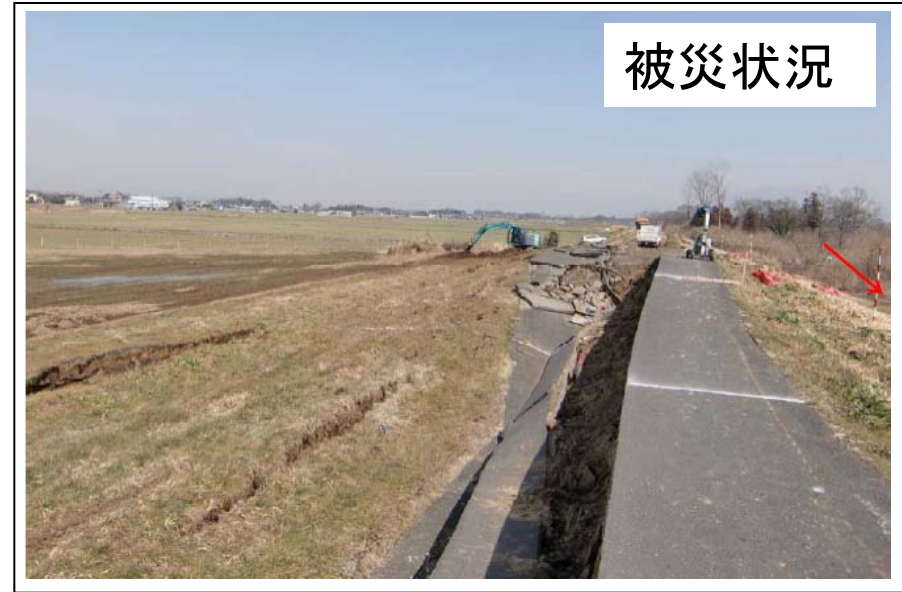
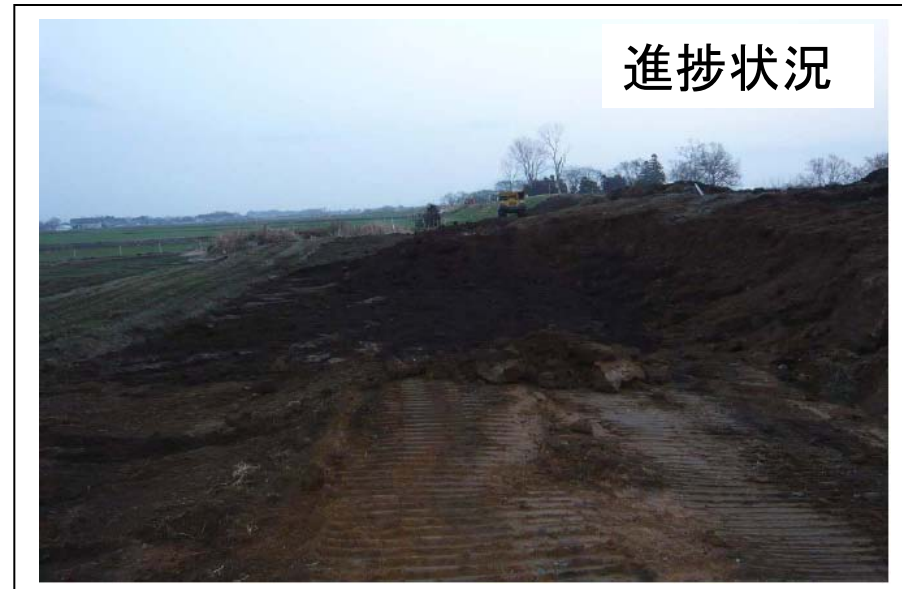
河川名:小貝川(右岸39.2k~39.3k)

- ・被災内容:堤防崩れ L=124.5m
- ・復旧工法:盛換工法 約3,700m<sup>3</sup>
- ・着手日:平成23年3月12日
- ・工事期間:5日間程度
- ・現在の状況:掘削工施工中

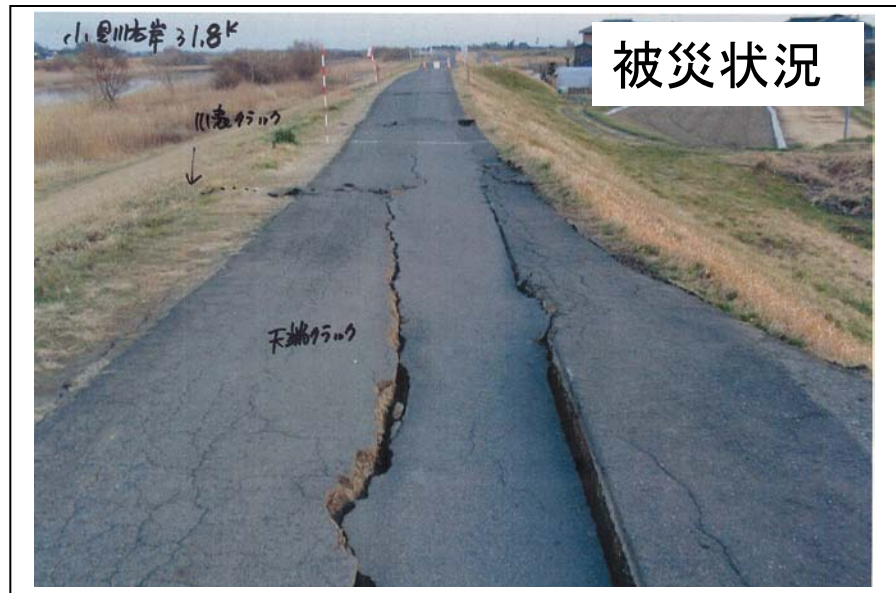
地先名:茨城県常総市上蛇地先  
河川名:小貝川(右岸31.7k~31.8k)

- ・被災内容:堤防クラックL=60m
- ・復旧工法:盛換工法 約5,400m<sup>3</sup>
- ・着手日:平成23年3月14日
- ・工事期間:9日間程度
- ・現在の状況:起工測量中

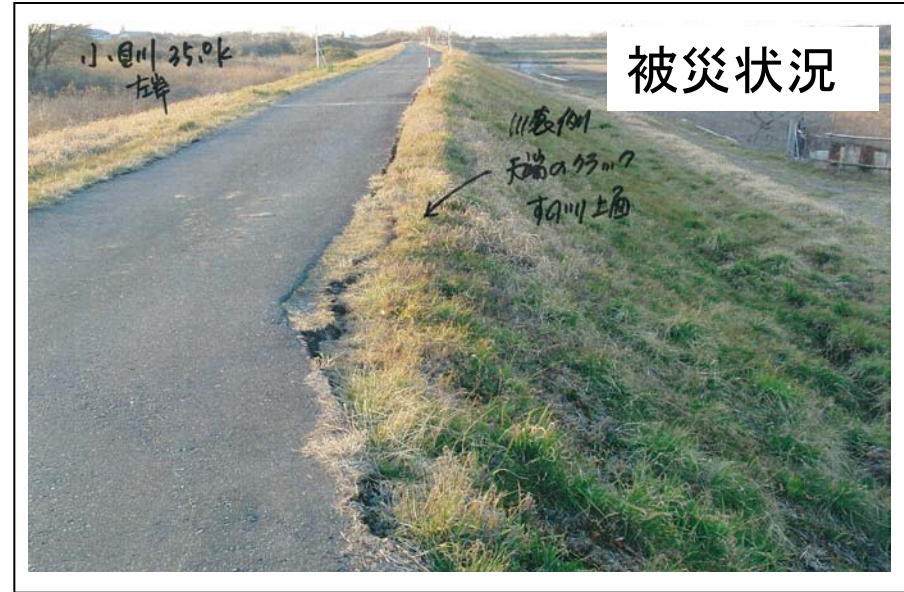
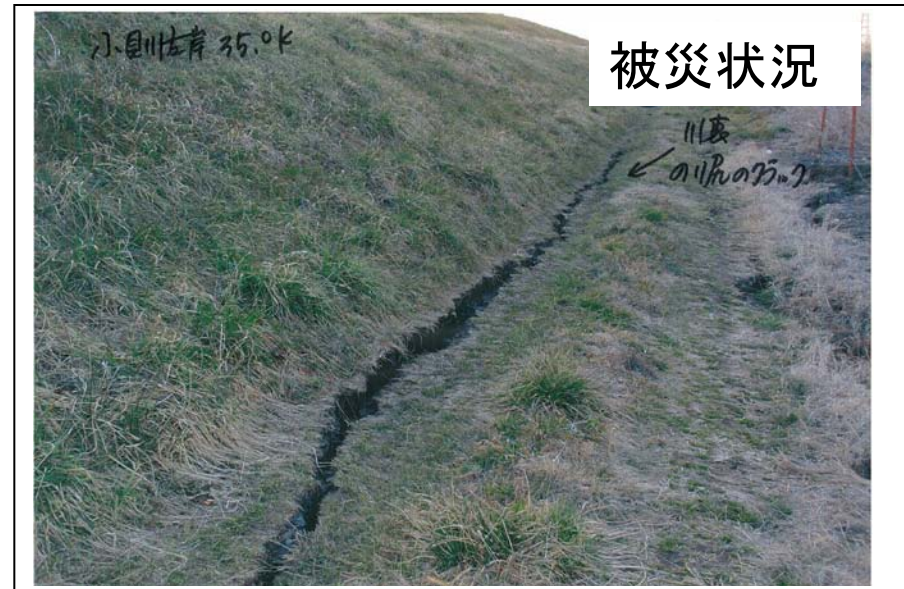
地先名:茨城県つくば市上郷地先  
河川名:小貝川(左岸34.9k~35.0k)

- ・被災内容:堤防クラックL=100m
- ・復旧工法:盛換工法 約7,500m<sup>3</sup>
- ・着手日:平成23年3月14日
- ・工事期間:9日間程度
- ・現在の状況:起工測量中

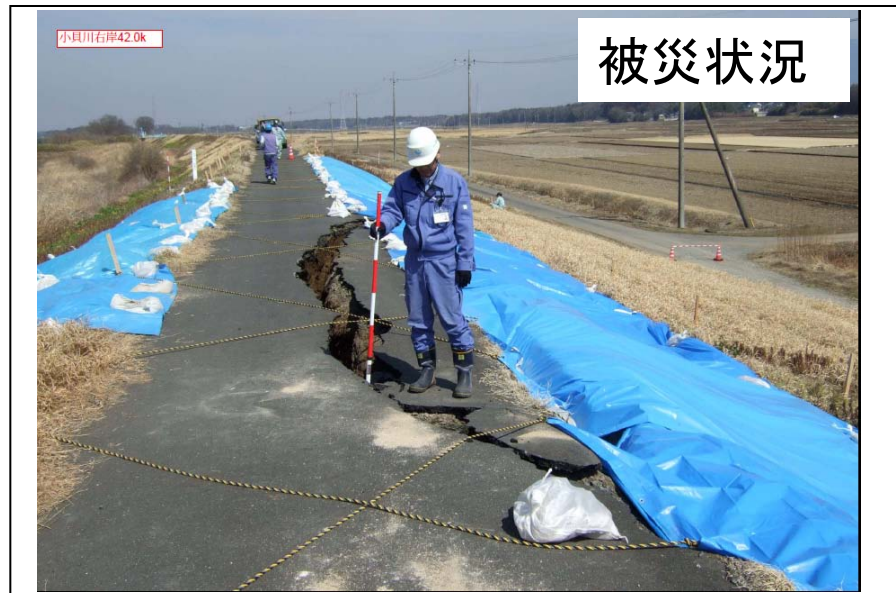
地先名:茨城県つくば市安食地先  
河川名:小貝川(左岸41.9k~42.0k)

- ・被災内容:堤防クラック、沈下L=59m
- ・復旧工法:盛換工法 約4,500m<sup>3</sup>
- ・着手日:平成23年3月14日
- ・工事期間:8日間程度
- ・現在の状況:起工測量中

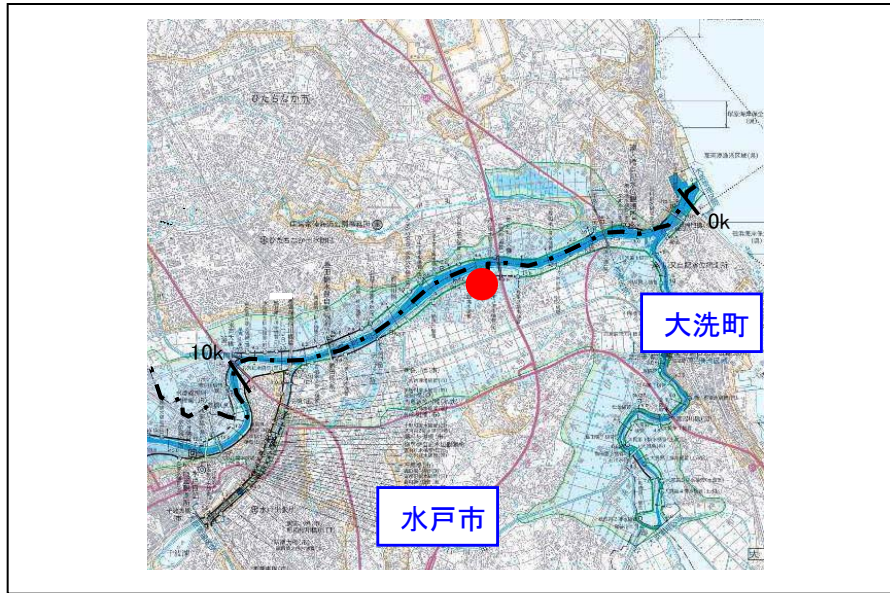
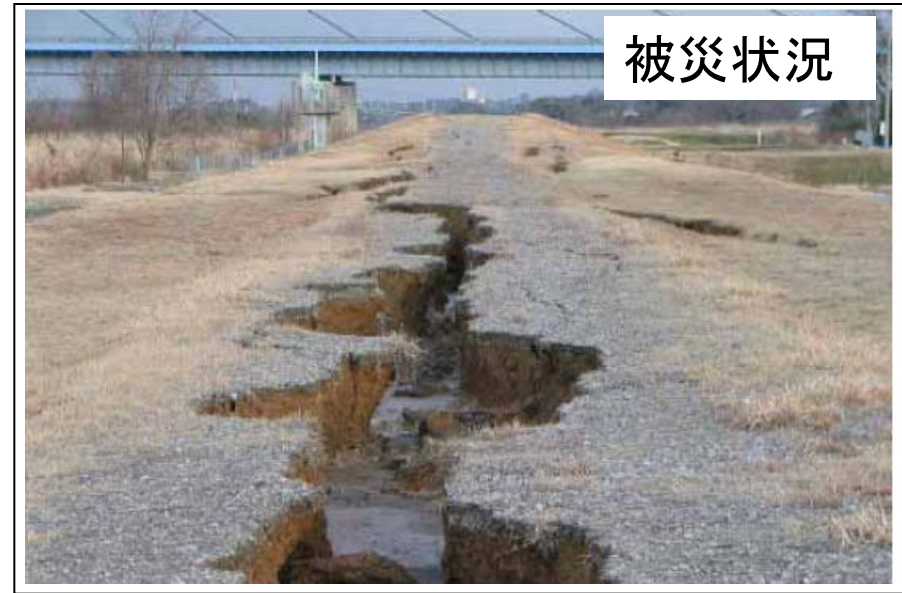
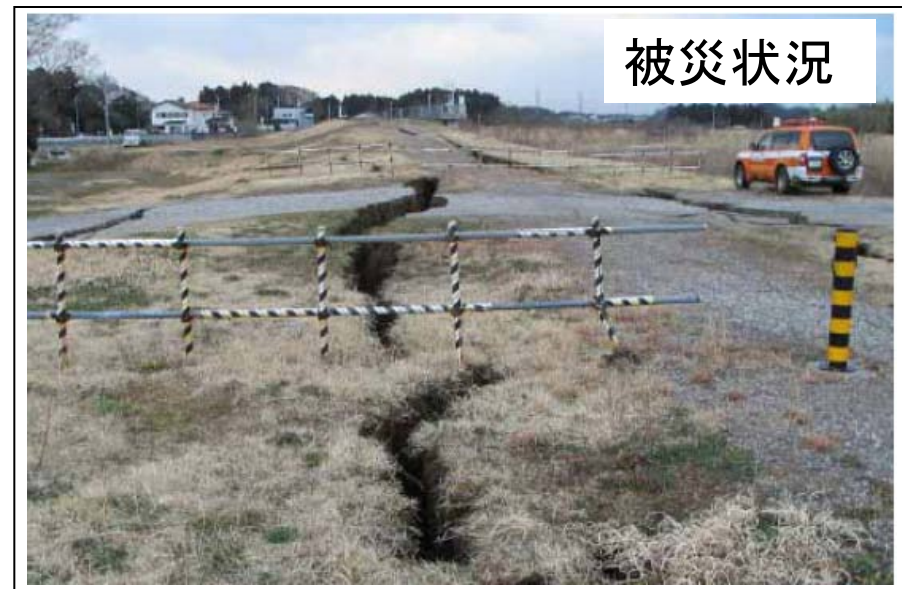
地先名:茨城県水戸市下大野地先  
河川名:那珂川(右岸3.8k~4.5k)

- ・被災内容:堤防天端亀裂L=650m
- ・復旧工法:盛換工法 約18,000m<sup>3</sup>
- ・着手日:平成23年3月15日
- ・工事期間:10日間程度
- ・現在の状況:起工測量中

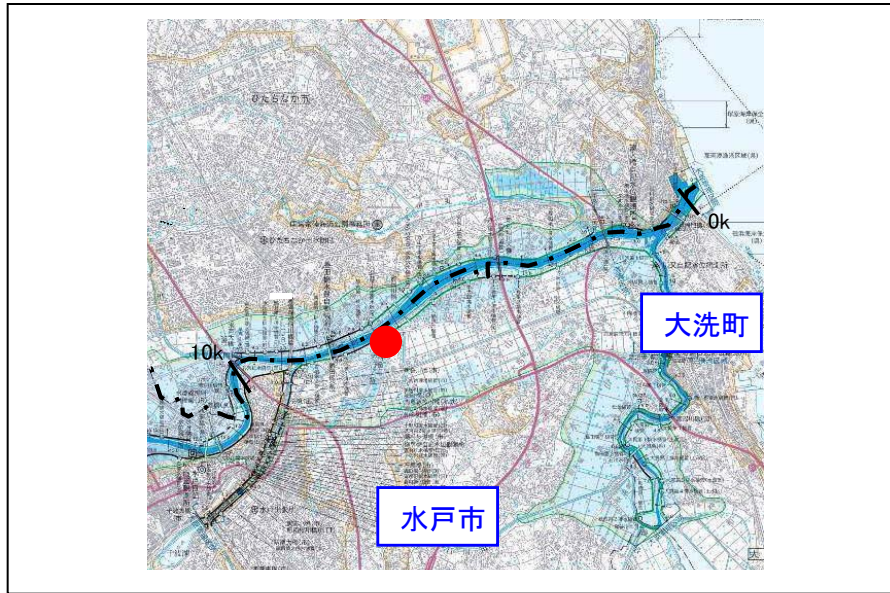
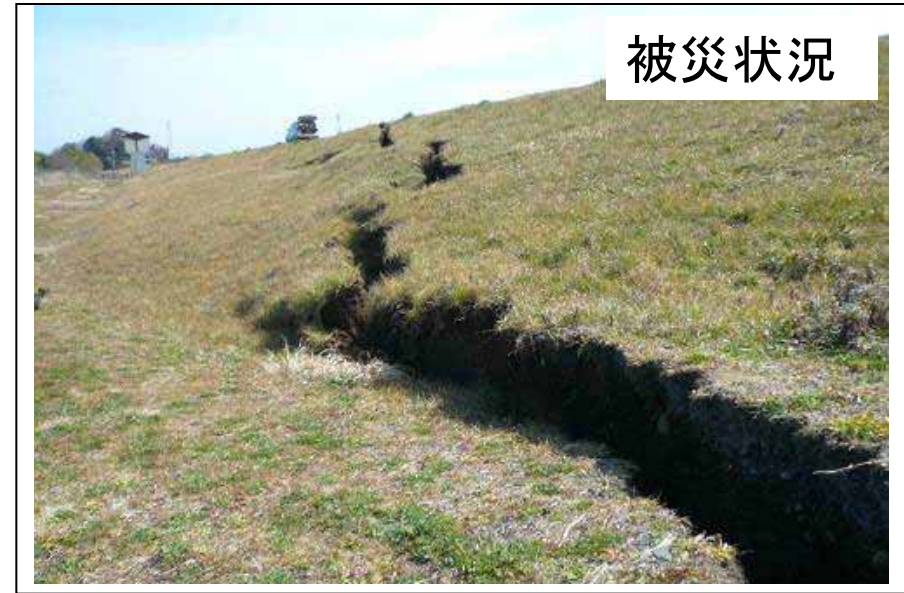
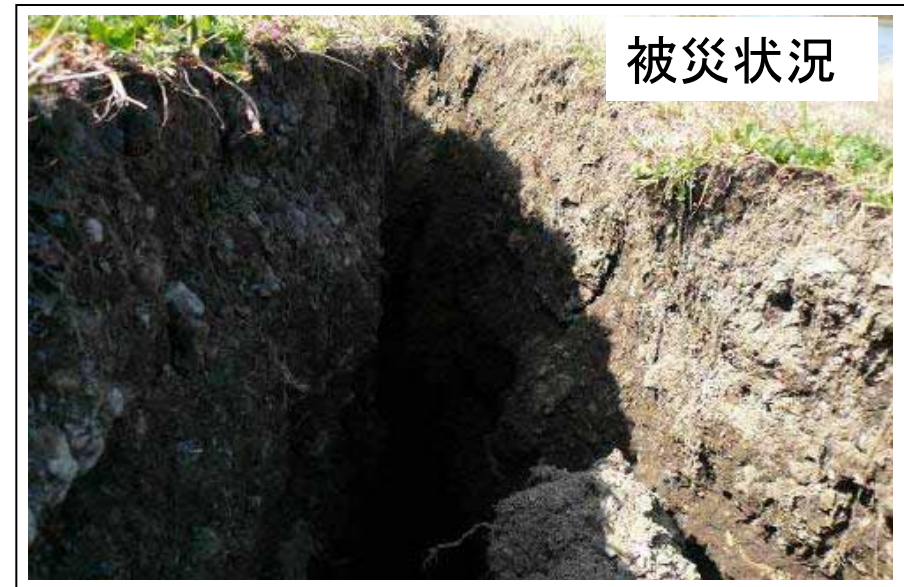
地先名:茨城県水戸市下川原地先  
河川名:那珂川(右岸7.2k~7.3k)

- ・被災内容:堤防川表亀裂L=150m
- ・復旧工法:盛換工法 約2,000m<sup>3</sup>
- ・着手日:平成23年3月15日
- ・工事期間:8日間程度
- ・現在の状況:起工測量中

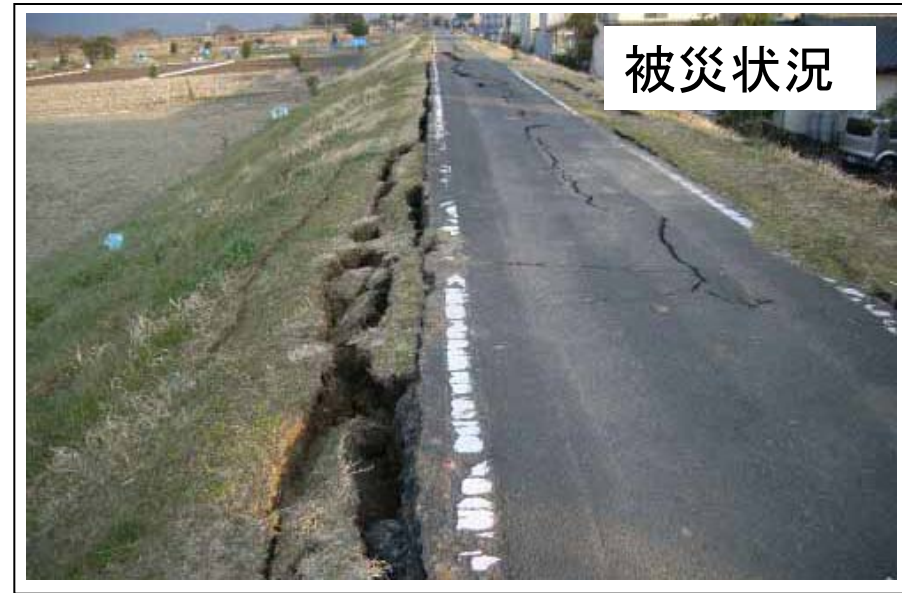
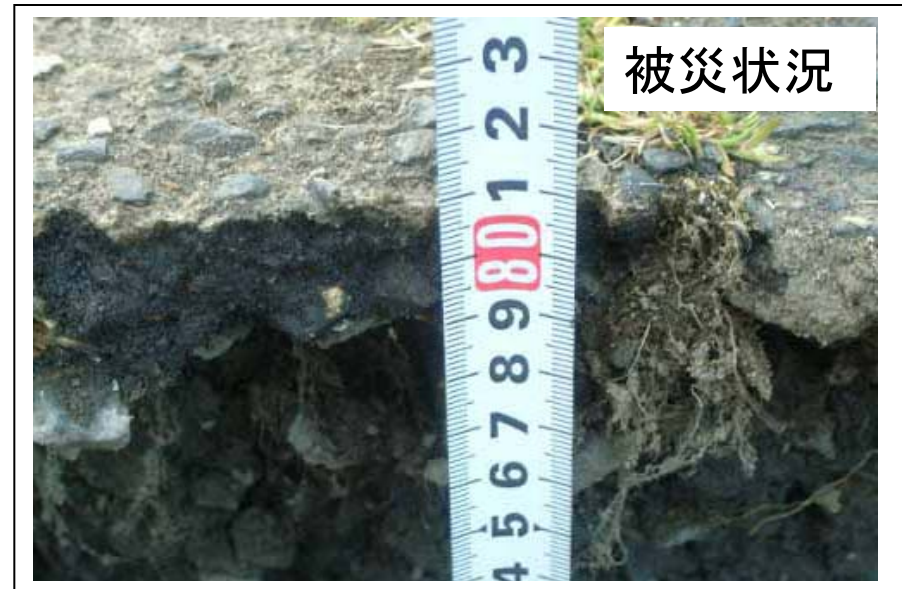
地先名:茨城県水戸市若宮地先  
河川名:那珂川(右岸9.0k~9.7k)

- ・被災内容:堤防天端沈下L=665m
- ・復旧工法:盛換工法 約6,000m<sup>3</sup>
- ・着手日:平成23年3月15日
- ・工事期間:12日間程度
- ・現在の状況:起工測量中

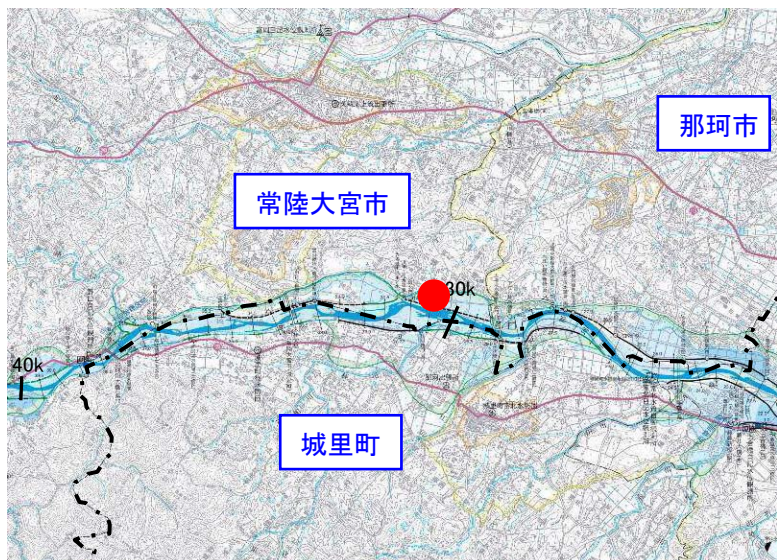
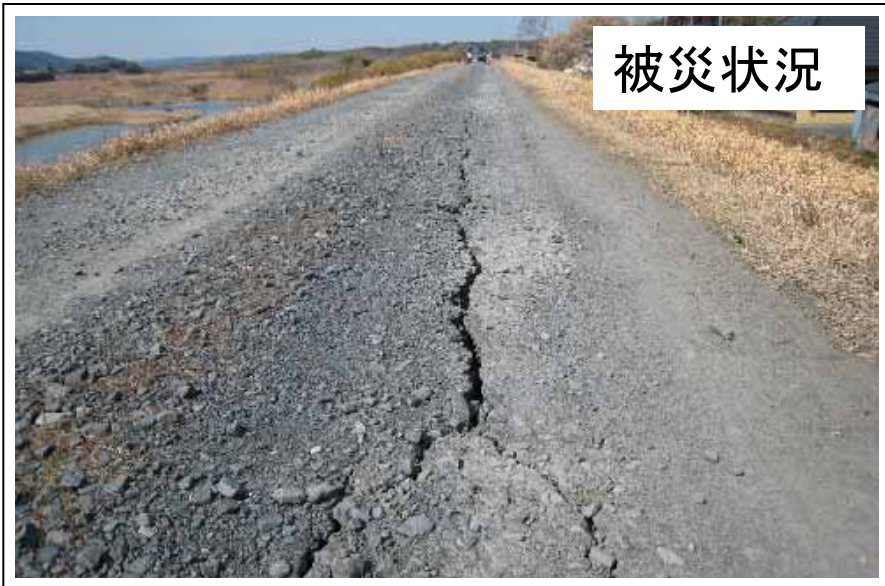
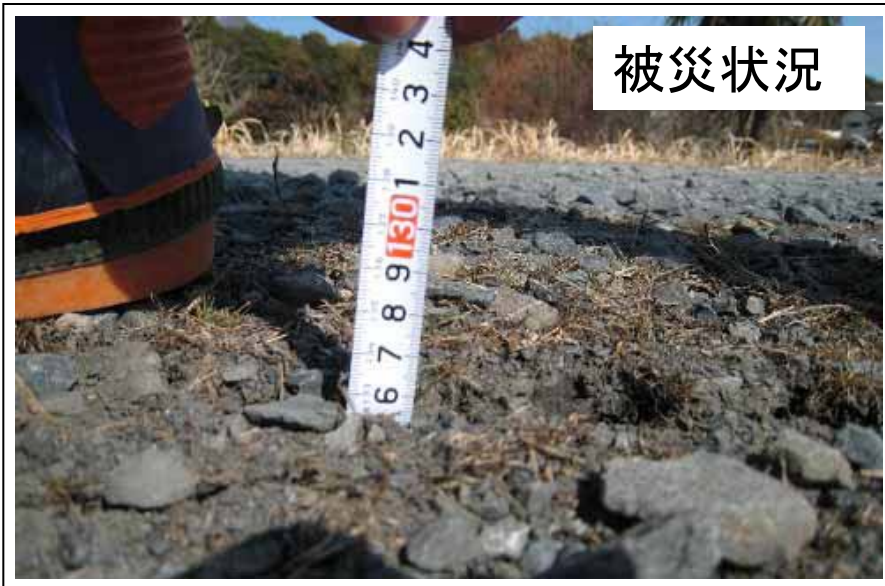
地先名:茨城県常陸大宮市小場地先  
河川名:那珂川(左岸30.0k~31.0k)

- ・被災内容:堤防亀裂 L=1,000m
- ・復旧工法:盛換工法 約4,000m<sup>3</sup>

被災調査完了。  
今後、速やかに工事着手予定。

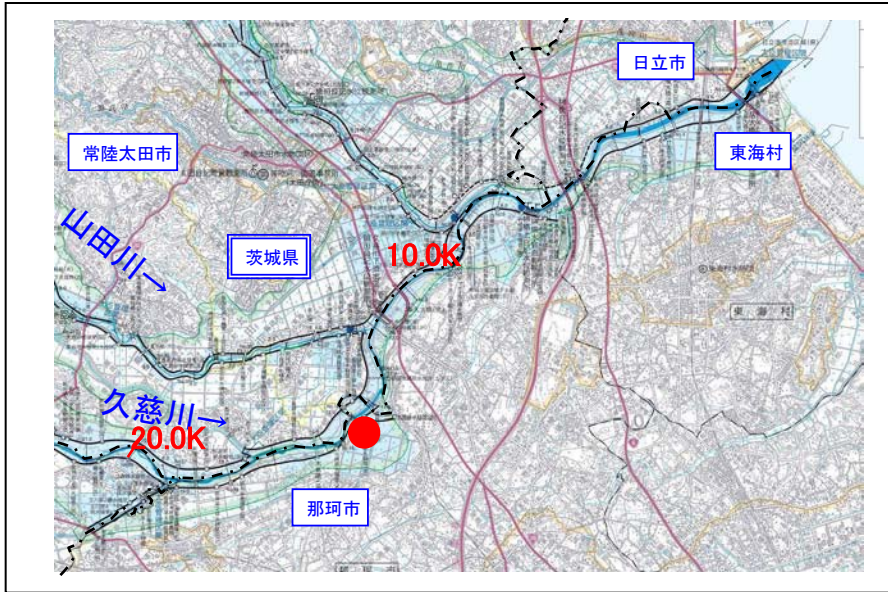
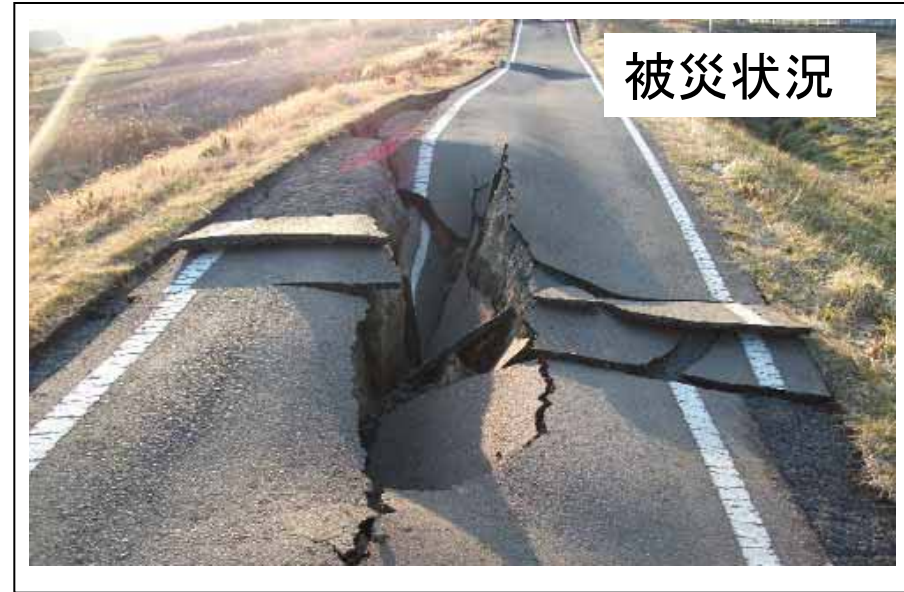
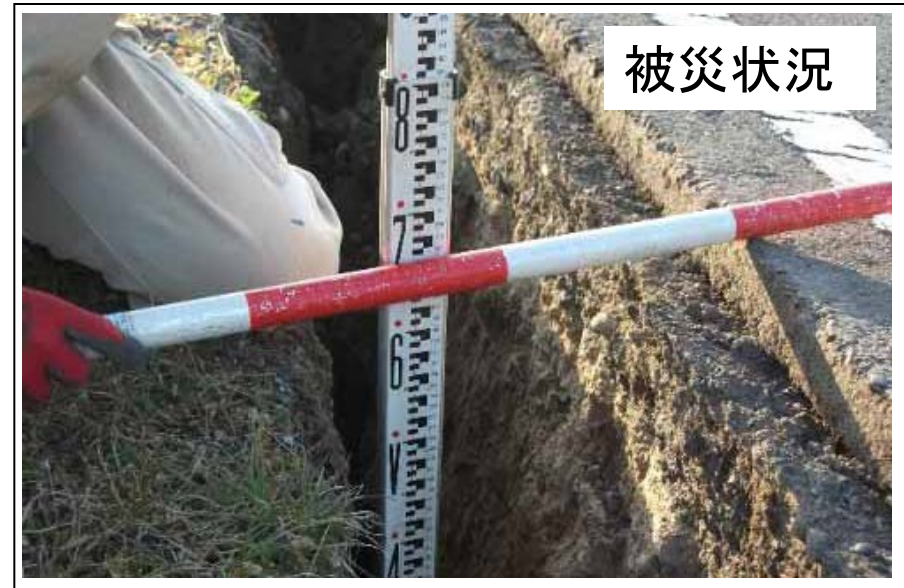
地先名:茨城県常陸太田市粟原地先  
河川名:久慈川(右岸14.0k~14.4k)

- ・被災内容:堤防天端沈下、亀裂L=330m
- ・復旧工法:盛換工法 約4,500m<sup>3</sup>
- ・着手日:平成23年3月15日
- ・工事期間:10日間程度
- ・現在の状況:起工測量中

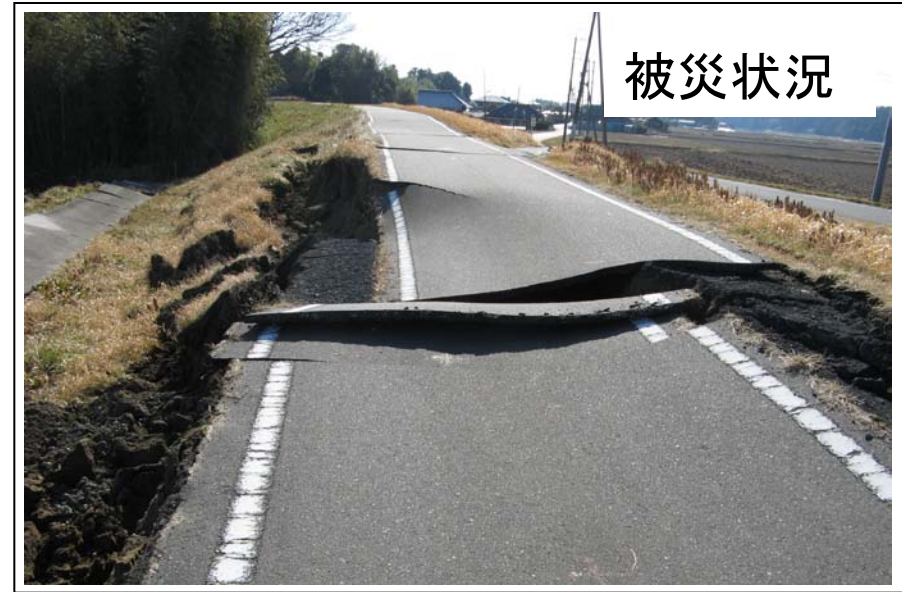
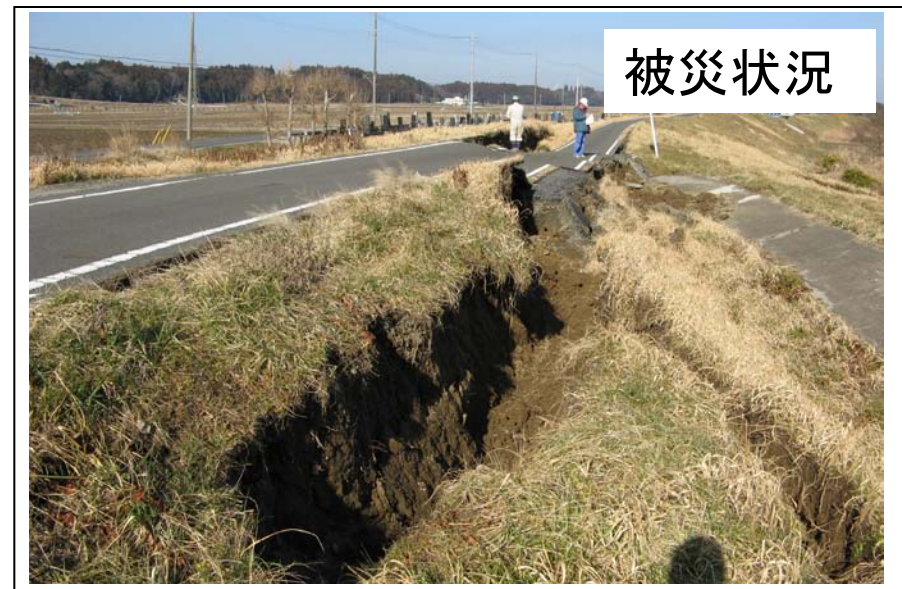
河川名:久慈川(右岸17.5k~18.5k)

- ・被災内容:堤防天端沈下、亀裂 L=1,000m
- ・復旧工法:盛換工法 約14,000m<sup>3</sup>
- ・着手日:平成23年3月15日
- ・工事期間:9日間程度
- ・現在の状況:起工測量中

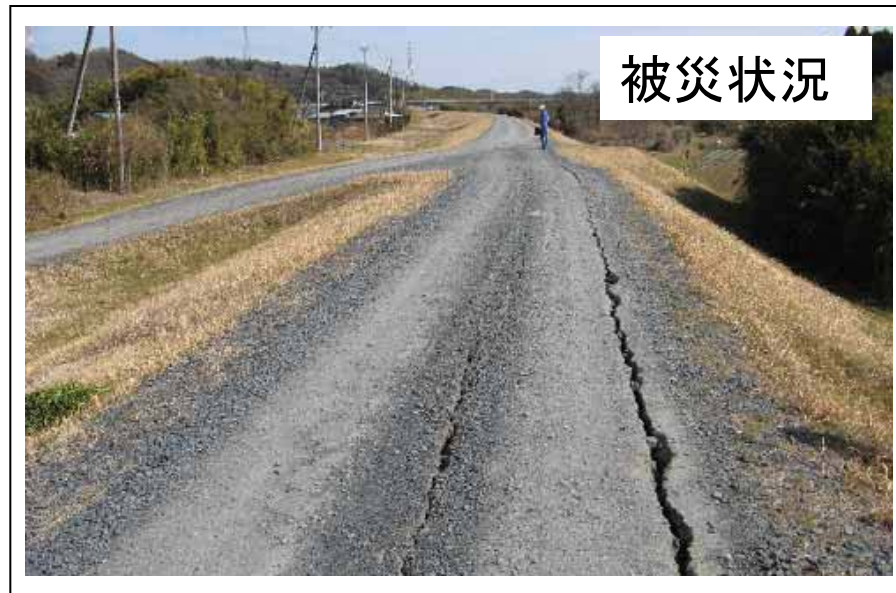
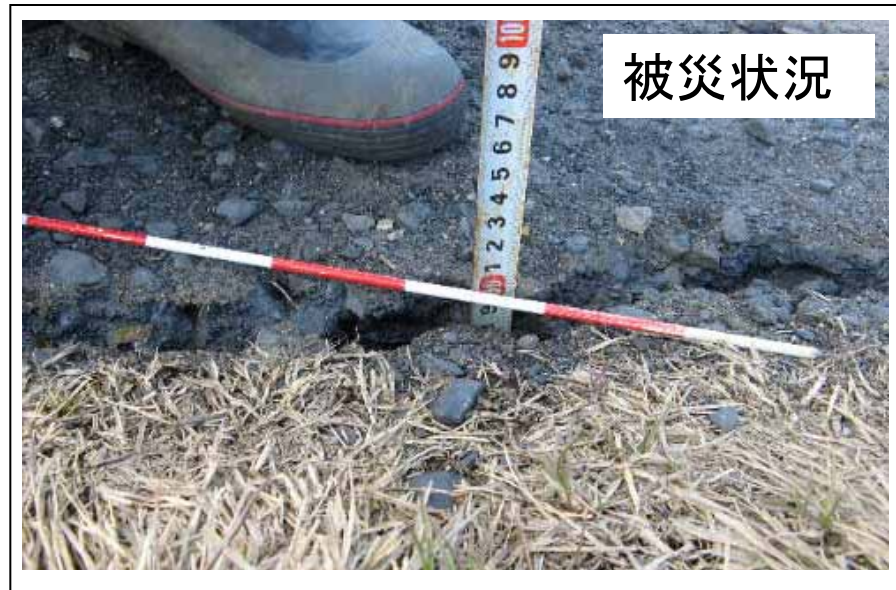
地先名:茨城県常陸太田市富岡地先  
河川名:久慈川(左岸23.5k~25.0k)

- ・被災内容:堤防天端亀裂 L=1,500m
- ・復旧工法:盛換工法 約11,000m<sup>3</sup>
- ・着手日:平成23年3月15日
- ・工事期間:9日間程度
- ・現在の状況:起工測量中

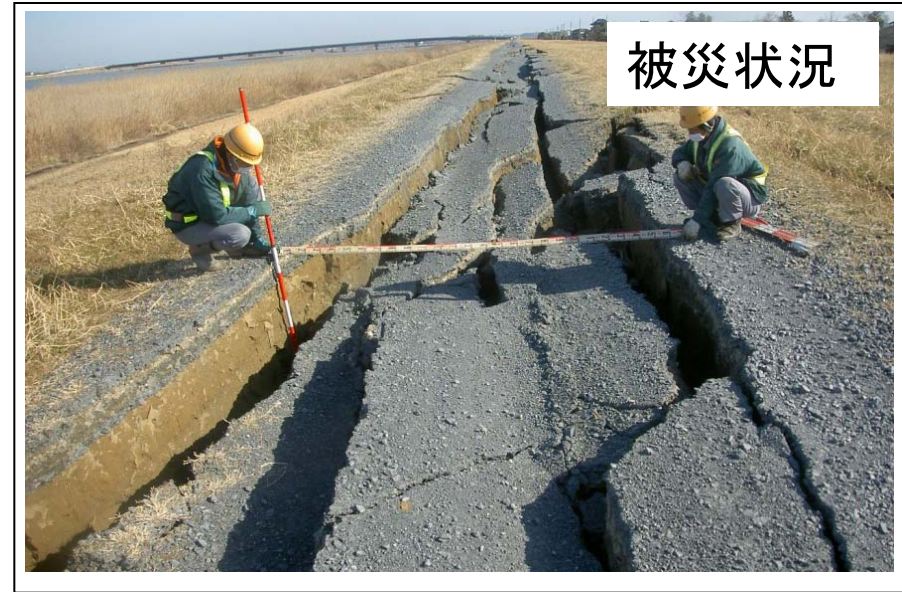
河川名:常陸利根川 西浦(右岸1.8k~6.0k)

・被災内容:堤防沈下・クラック L=4,250m

・復旧工法:盛換工法 約26,000m<sup>3</sup>
