# 東北地方太平洋沖地震 関東地方整備局 直轄河川緊急復旧工事实施状況(速報版)

平成23年3月15日11時現在

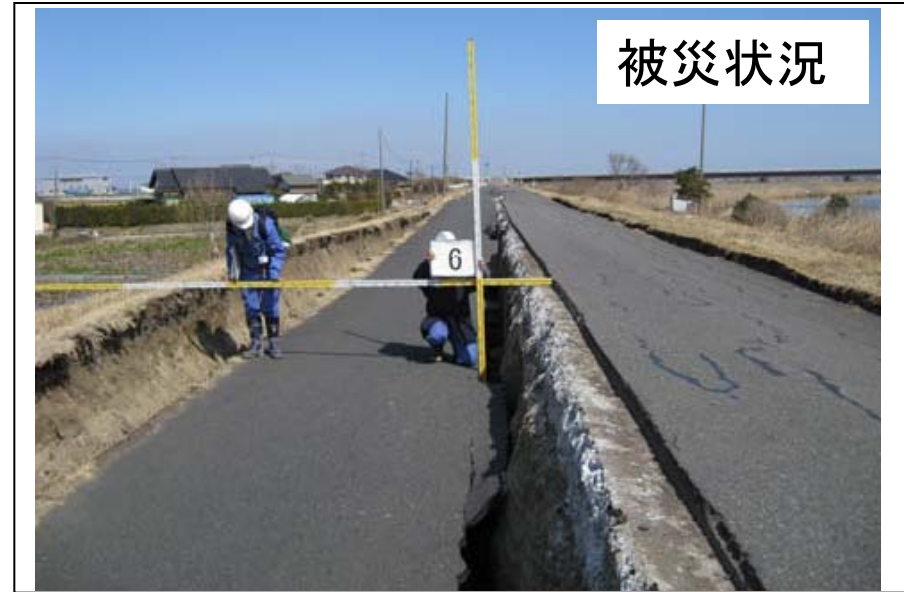
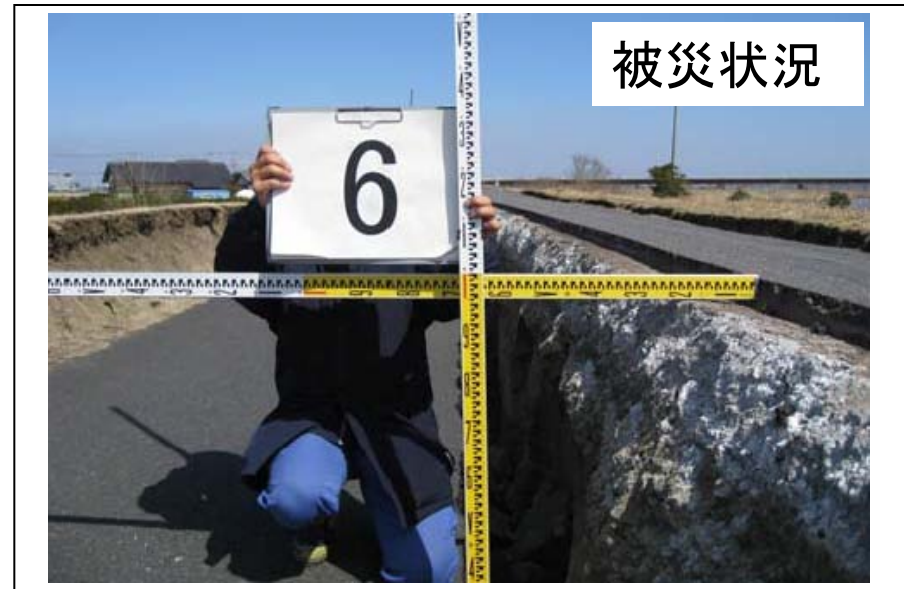
河川名:常陸利根川 西浦(右岸7.6k~8.0k)

・被災内容:堤防沈下(液状化)L=400m

・復旧工法:盛換工法 約8,000m<sup>3</sup>

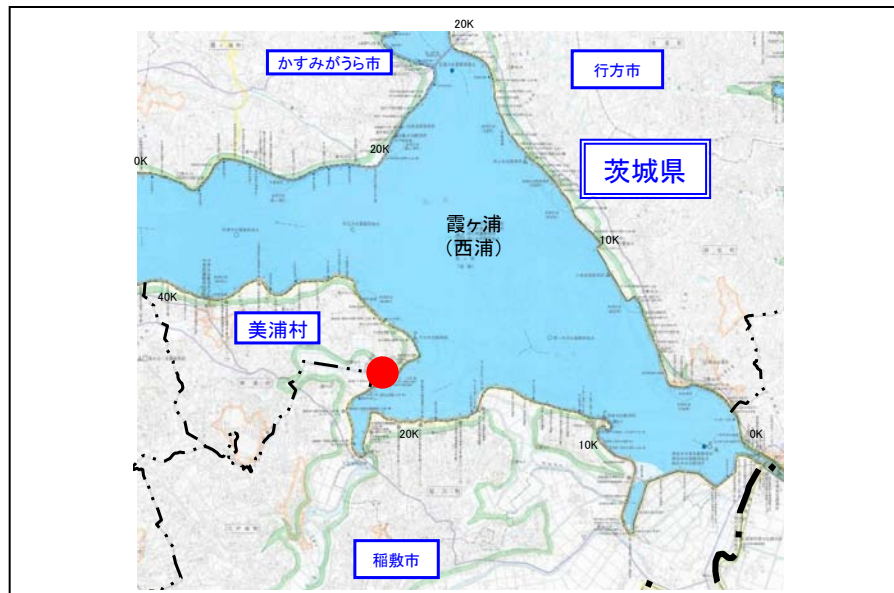
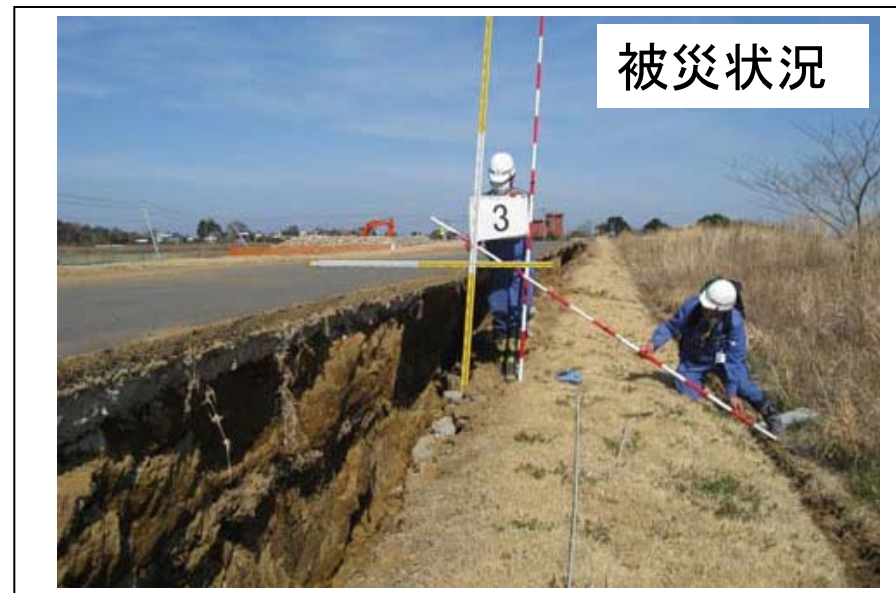
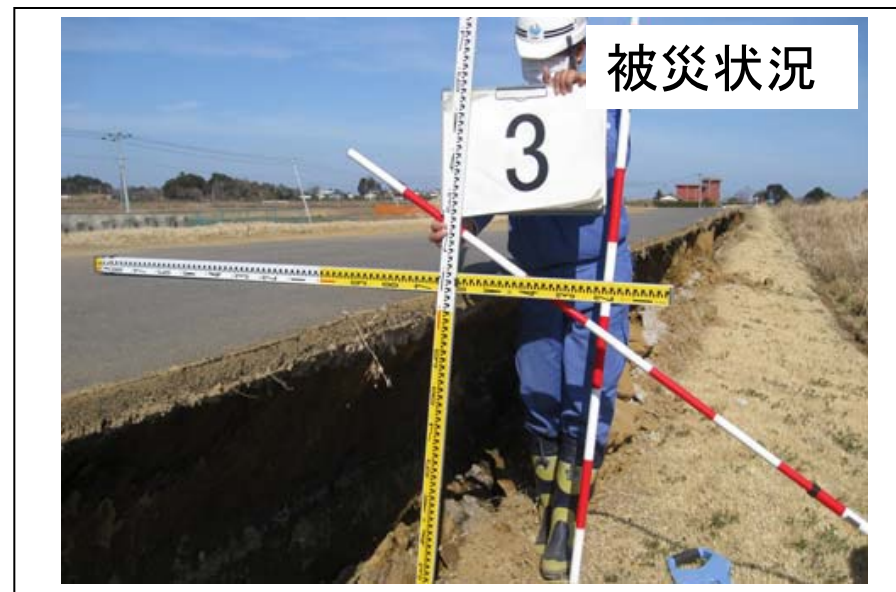
河川名:常陸利根川 西浦(右岸26.3k~26.5k)

・被災内容:堤防沈下・亀裂 L=250m

・復旧工法:盛換工法 約3,000m<sup>3</sup>

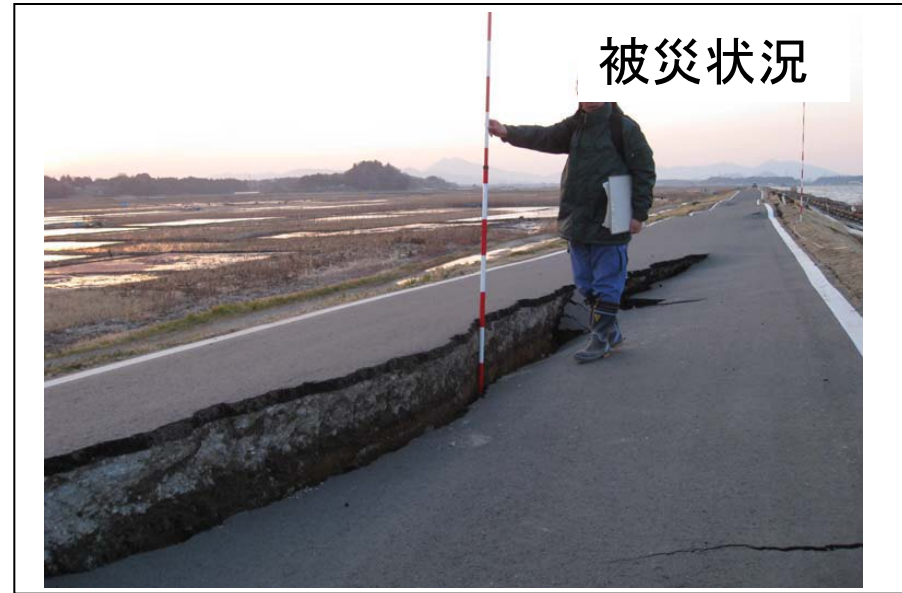
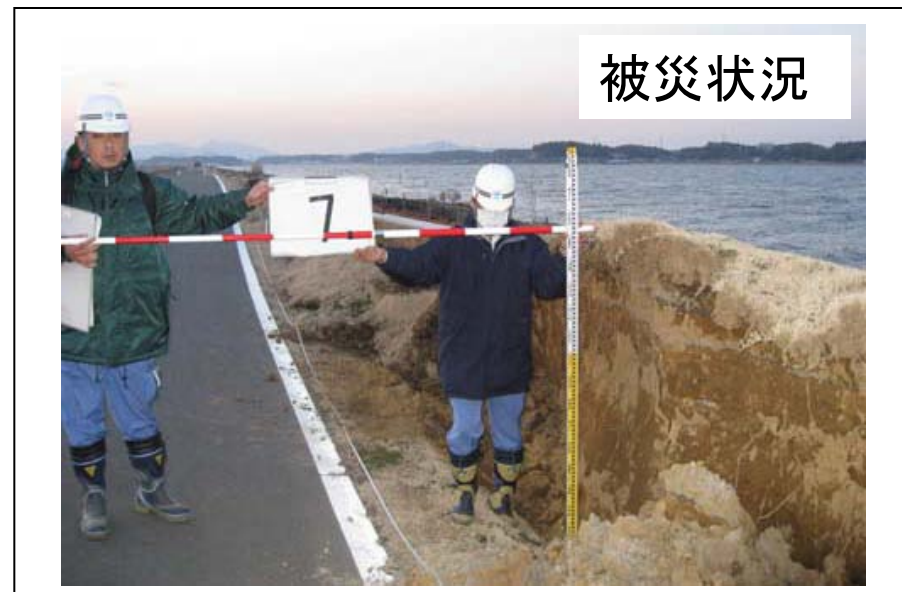
河川名:常陸利根川 西浦(中岸33.1k~34.0k)

・被災内容:堤防沈下・亀裂L=900m

・復旧工法:盛換工法 約10,000m<sup>3</sup>

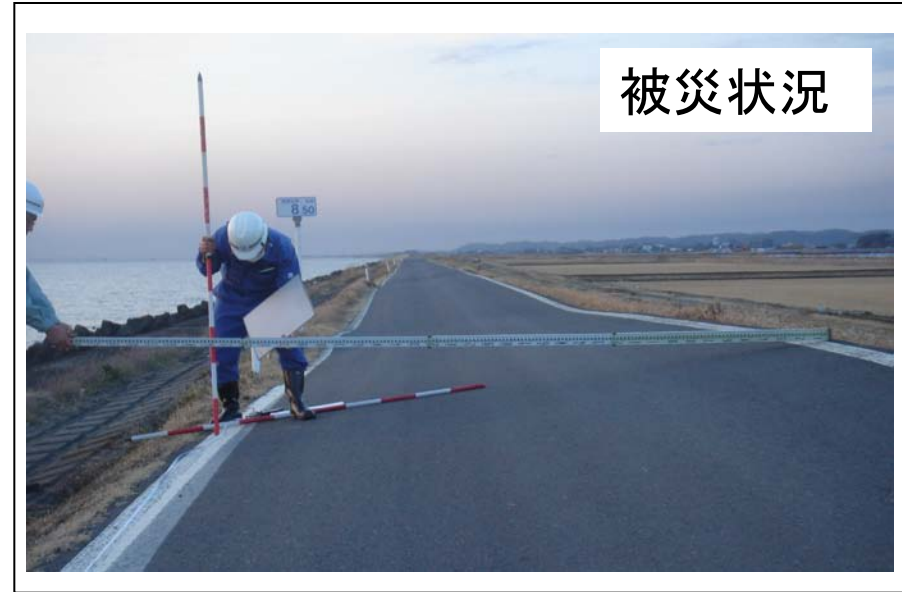
河川名:常陸利根川 西浦(左岸8.0k~10.0k)

・被災内容:堤防沈下・クラック L=2,000m

・復旧工法:盛換工法 約8,000m<sup>3</sup>

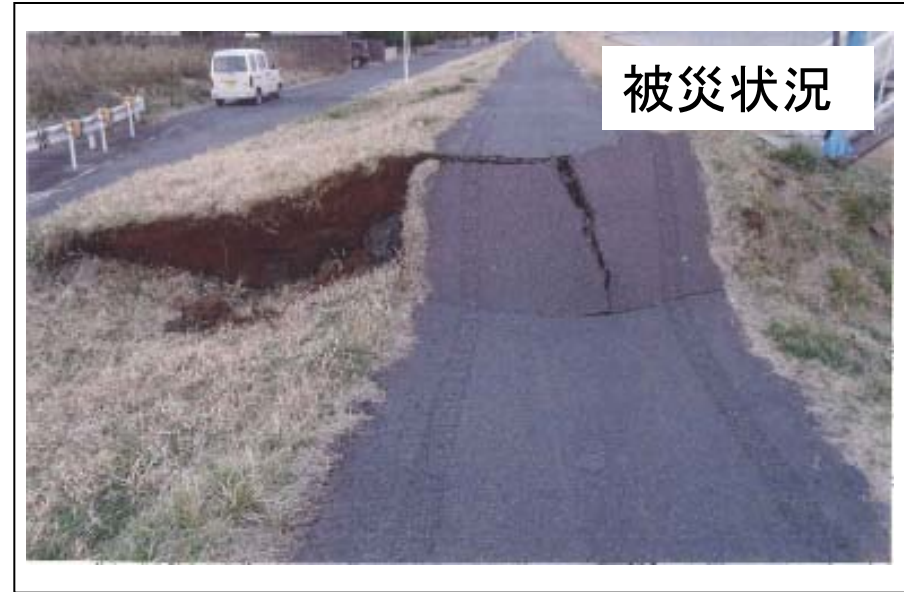
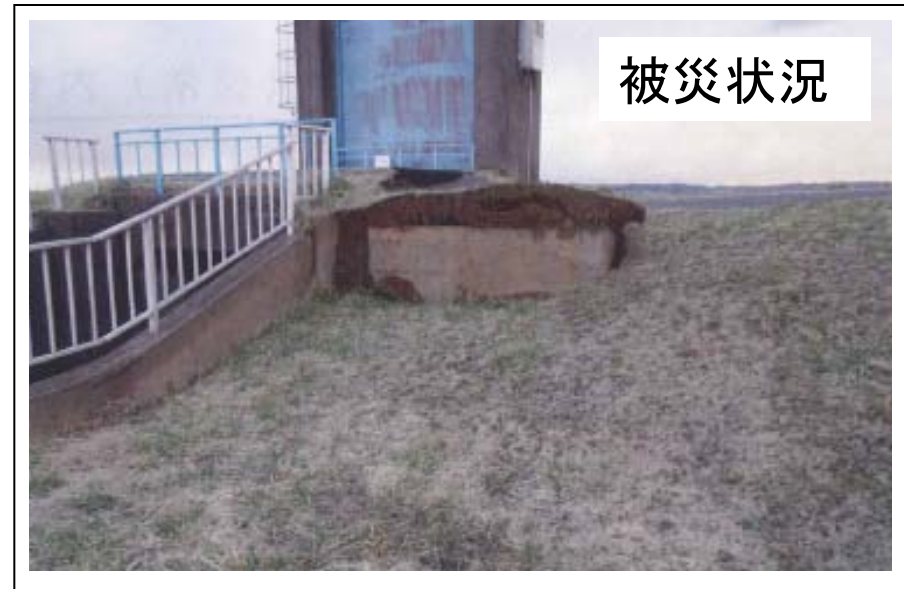
河川名:常陸利根川 常陸川(左岸10.8k~11.0k)

・被災内容:堤防沈下(樋管上下流)

・復旧工法:シート張工 約60m<sup>3</sup>  
土嚢設置 約60m<sup>3</sup>

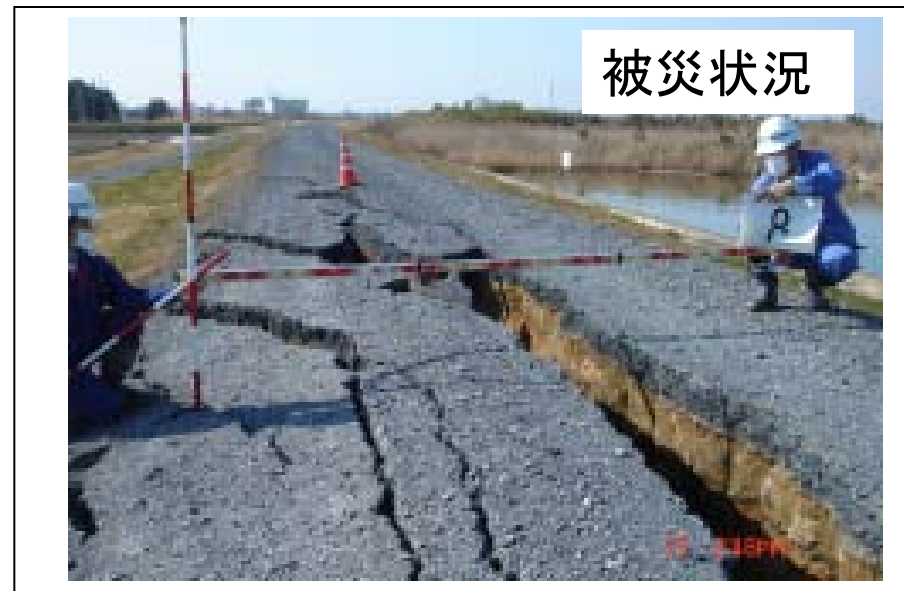
河川名:常陸利根川 外浪逆浦(右岸0.8k~1.2k)

・被災内容:護岸破損L=400m

・復旧工法:シート張工 約800m<sup>3</sup>  
土嚢設置 約800m<sup>3</sup>

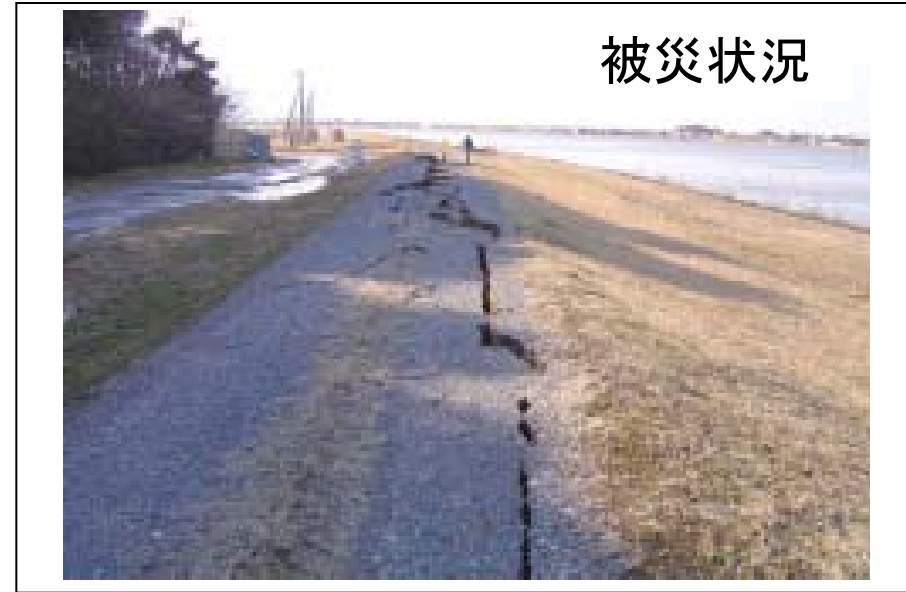
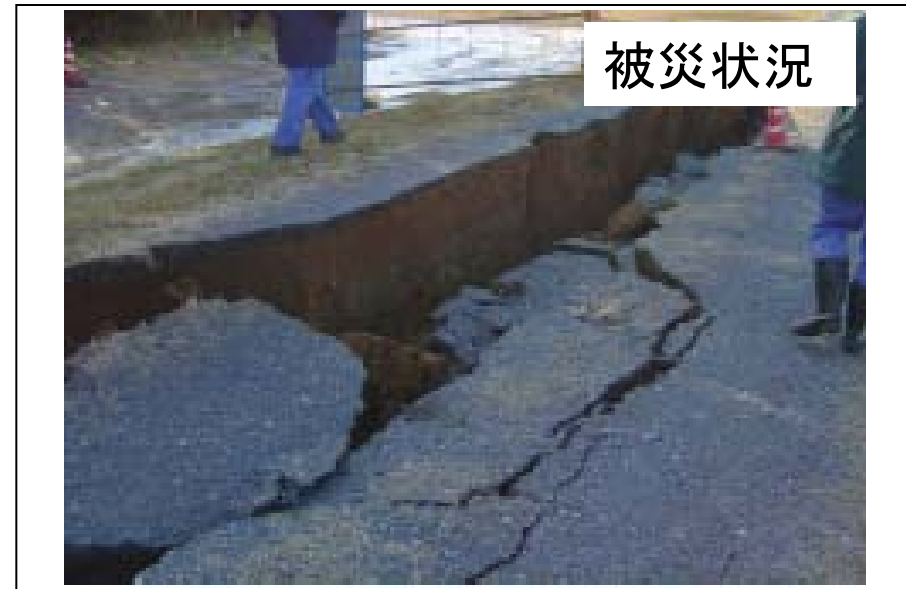
河川名:常陸利根川 常陸川(右岸2.5k~5.0k)

・被災内容:護岸陥没L=2,500m

・復旧工法:盛換工法 約5,000m<sup>3</sup>

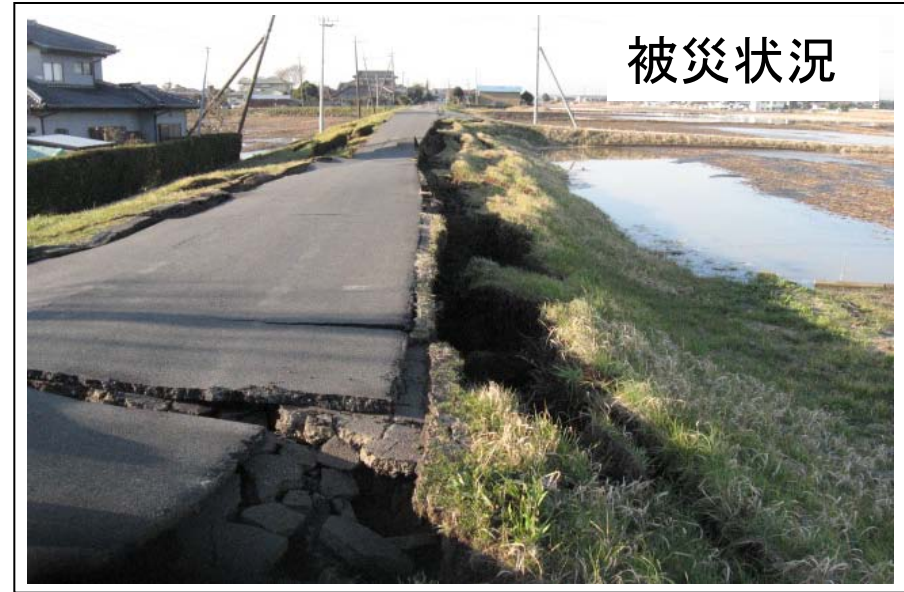
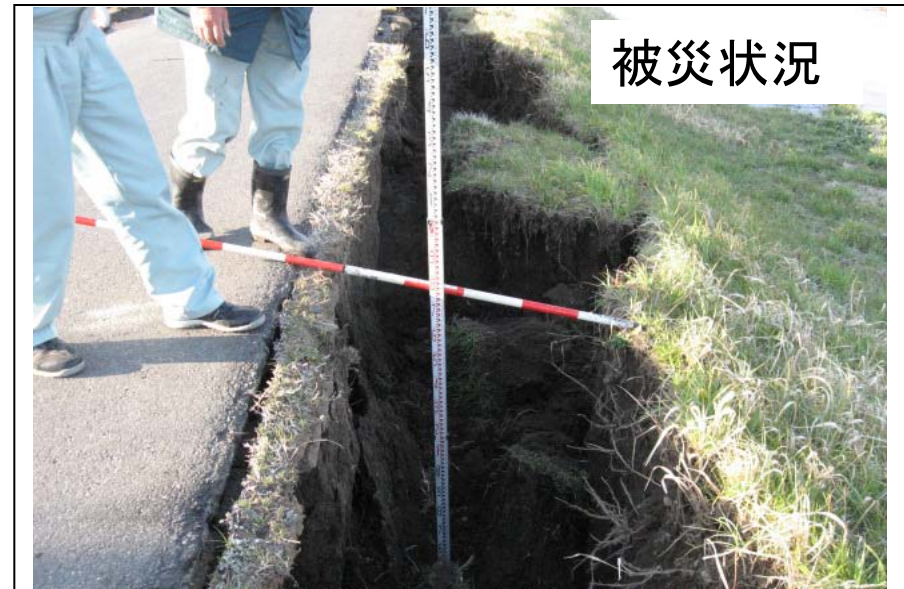
河川名:常陸利根川 横利根川(左岸4.5k~4.6k)

・被災内容:堤防沈下・陥没L=100m

・復旧工法:盛換工法 約400m<sup>3</sup>

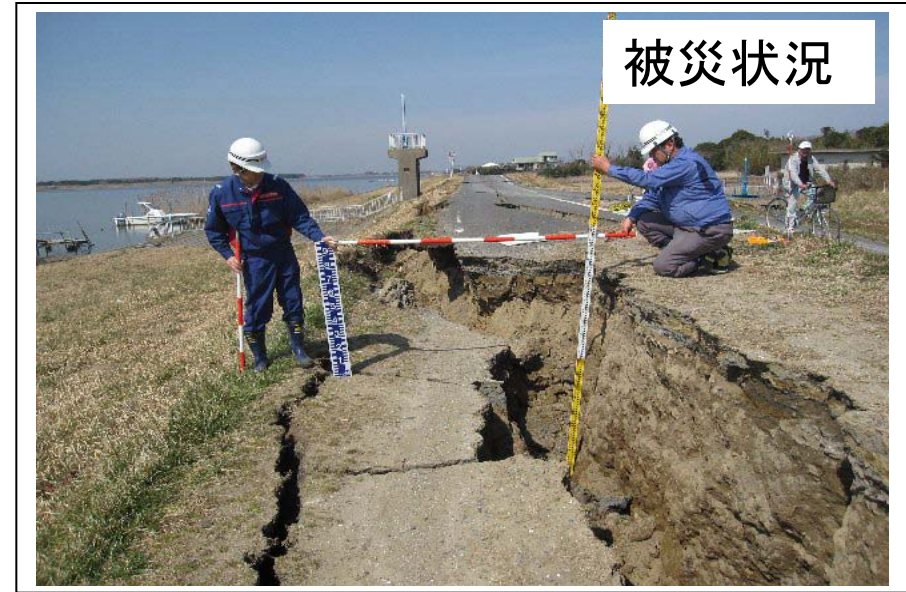
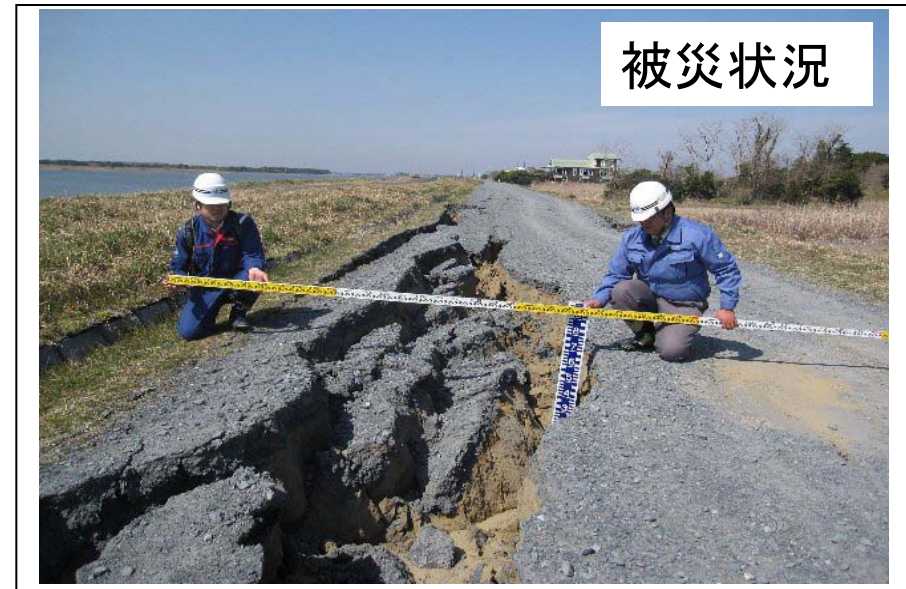
河川名:常陸利根川 常陸川(左岸1.0k~1.5k)

・被災内容:堤防陥没・クラックL=500m

・復旧工法:盛換工法 約3,000m<sup>3</sup>

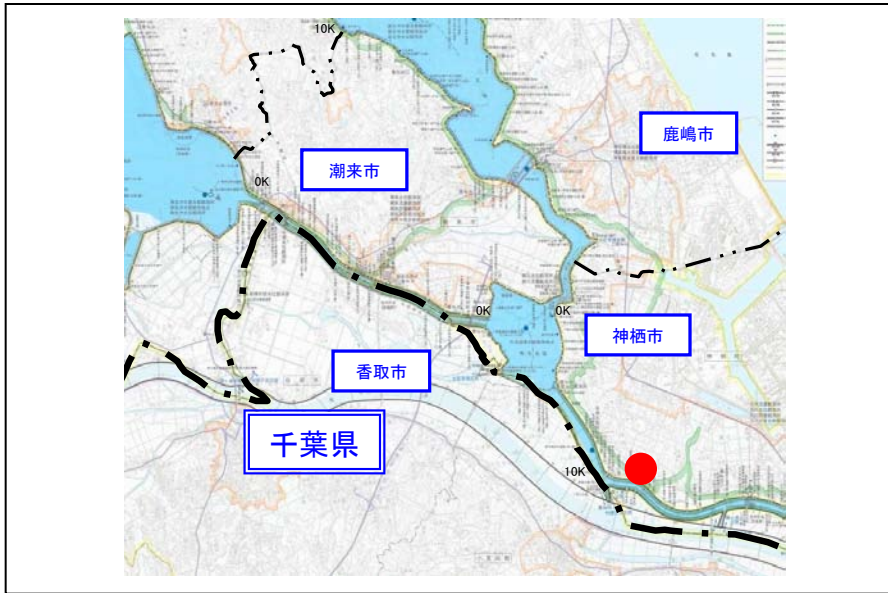
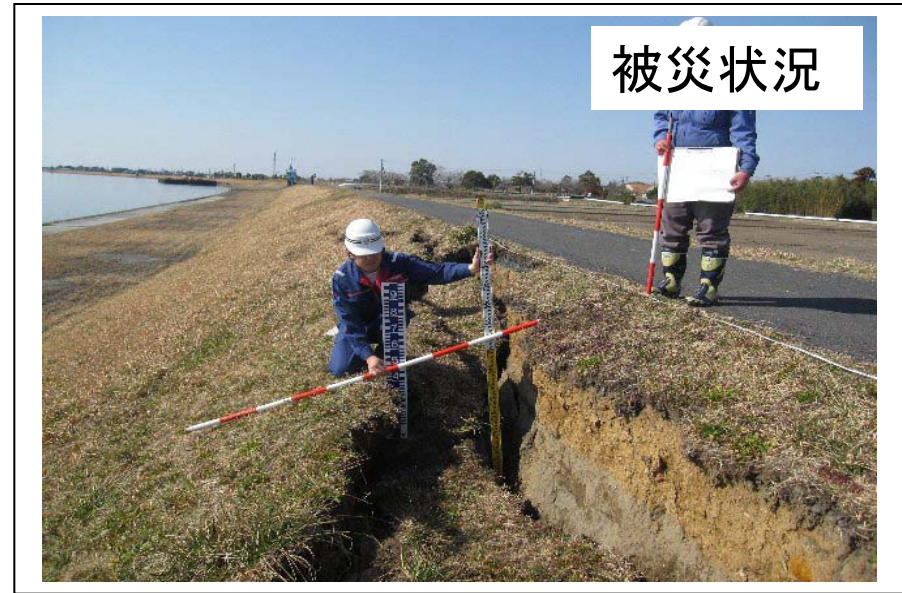
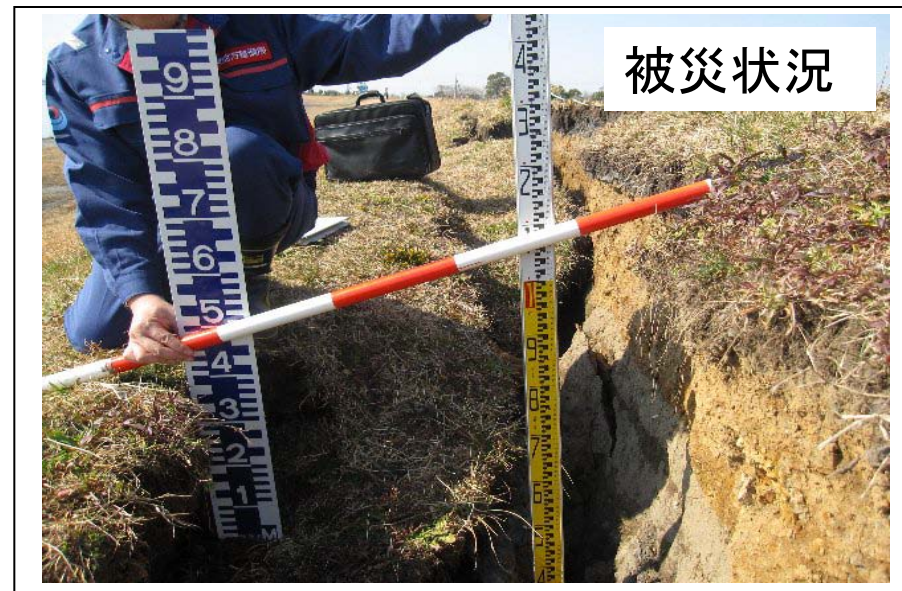
河川名:常陸利根川 常陸川(左岸8.0k~8.1k)

・被災内容:堤防川表法面亀裂L=100m

・復旧工法:盛換工法 約300m<sup>3</sup>

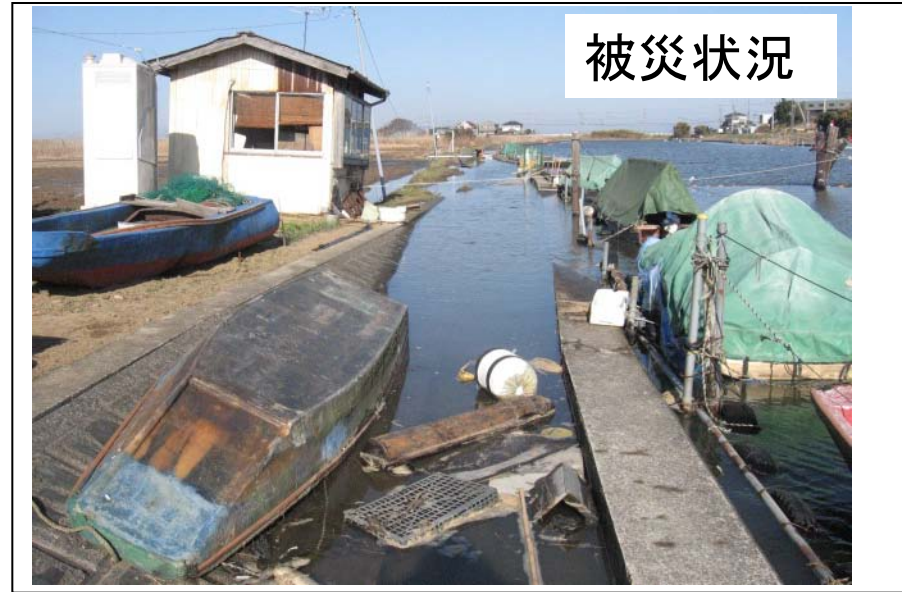
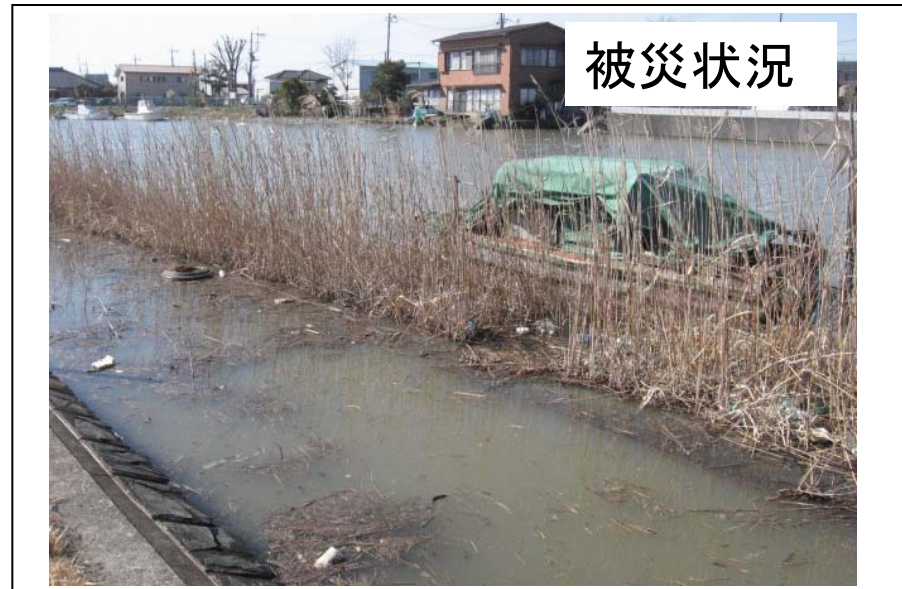
河川名:常陸利根川 横利根川(左岸2.7k~2.8k)

・被災内容:護岸沈下L=100m

・復旧工法:盛換工法 約200m<sup>3</sup>
