直轄河川緊急復旧工事実施状況

[平成23年東北地方太平洋沖地震による河川被災箇所]

国土交通省 関東地方整備局河川部

東北地方太平洋沖地震 直轄河川緊急復旧工事実施状況(速報版)

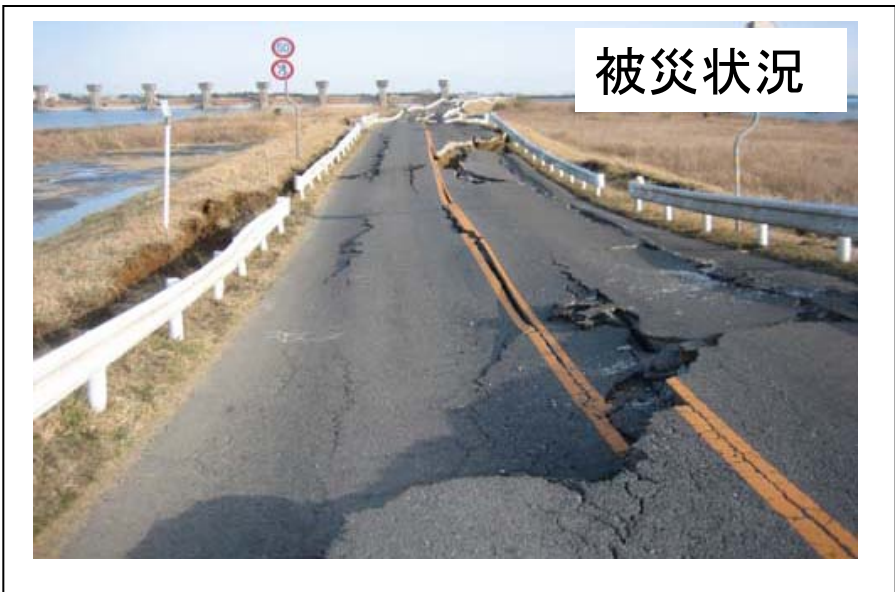
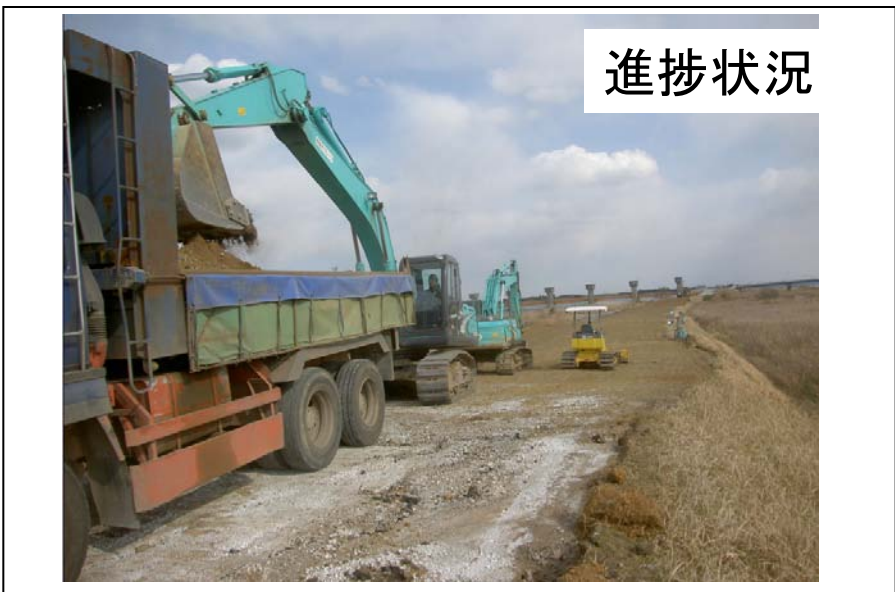
1 地先名:茨城県神栖市横須地先
河川名:利根川下流(左岸18.6k~19.0k)

- ・被災内容:堤防陥没L=389m
- ・復旧工法:盛土 約14,000m³
シート張 約 5,600m²
- ・着手日:平成23年3月13日
- ・工事期間:8日間程度
- ・現在の状況:掘削工完了

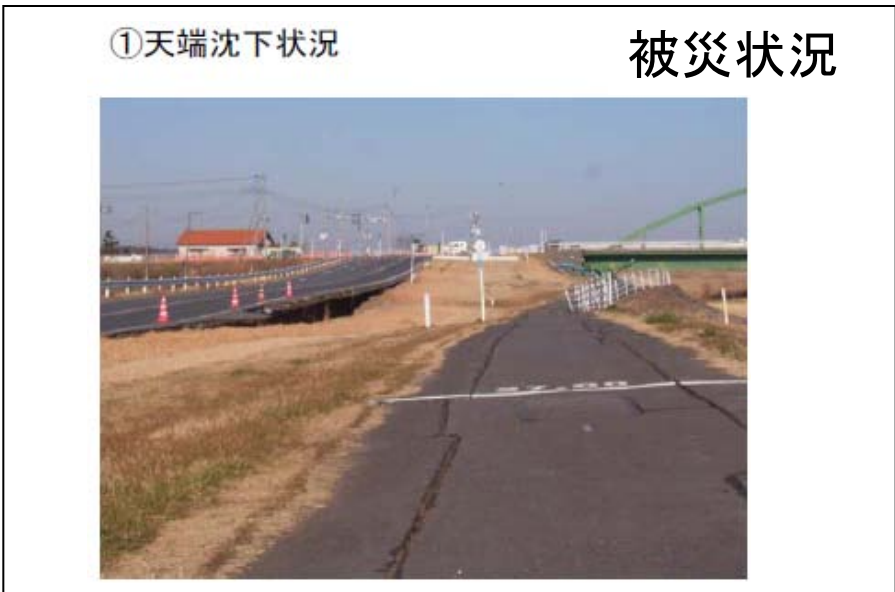
2 地先名:千葉県香取市小見川地先
河川名:利根川下流(右岸27.1k~27.2k)

- ・被災内容:堤防天端沈下L=70m
- ・復旧工法:盛換工法 約1,700m³
シート張り 約810m²
大型土嚢 約210袋
- ・着手日:平成23年3月14日
- ・工事期間:7日間程度
- ・現在の状況:起工測量完了
掘削工施工中

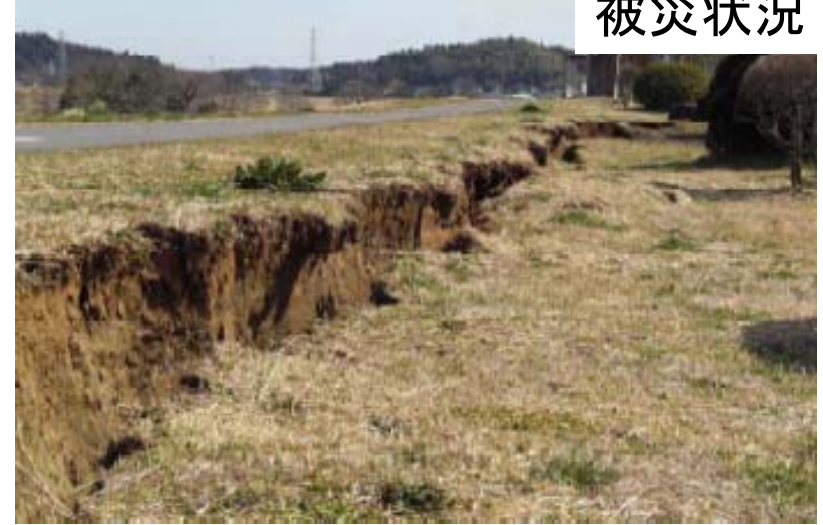
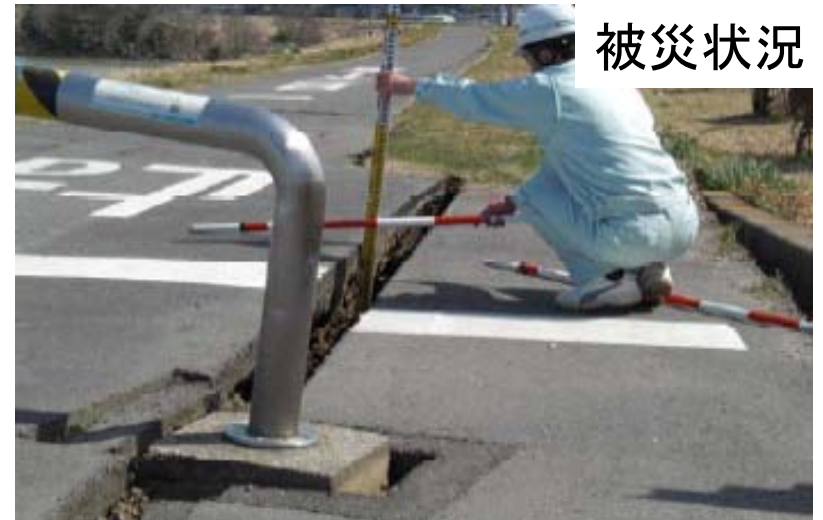
3 地先名:千葉県香取市佐原地先
河川名:利根川下流(右岸38.7k~38.9k)

- ・被災内容:堤防天端沈下L=134m
- ・復旧工法:盛換工法 約2,900m³
シート張り 約2,900m²
大型土嚢 約140袋
- ・着手日:平成23年3月14日
- ・工事期間:7日間程度
- ・現在の状況:起工測量完了

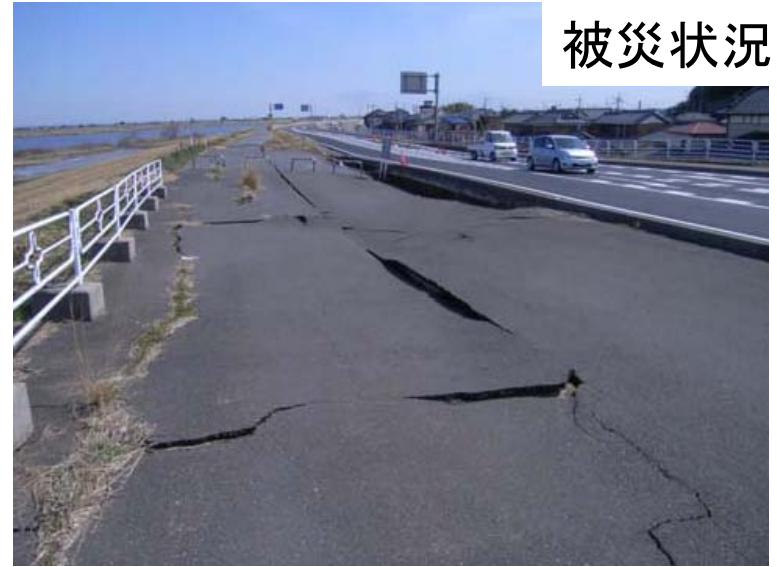
被災状況

- ・被災内容:堤防天端沈下L=140m
- ・復旧工法:盛換工法 約1,600m³
シート張り 約500m²
大型土嚢 約280袋
- ・着手日:平成23年3月14日
- ・工事期間:10日間程度
- ・現在の状況:舗装撤去工 完了
掘削工施工中、大型土嚢製作中

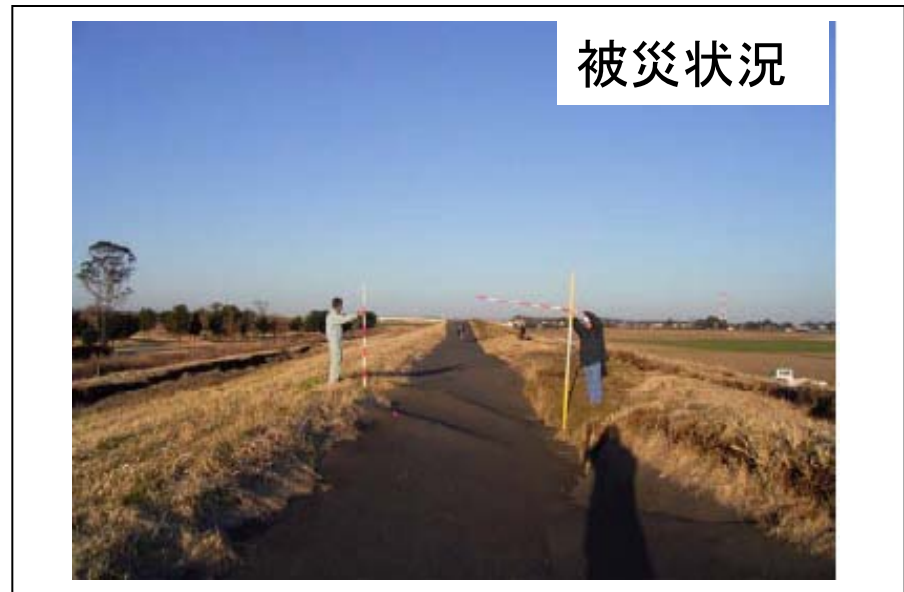
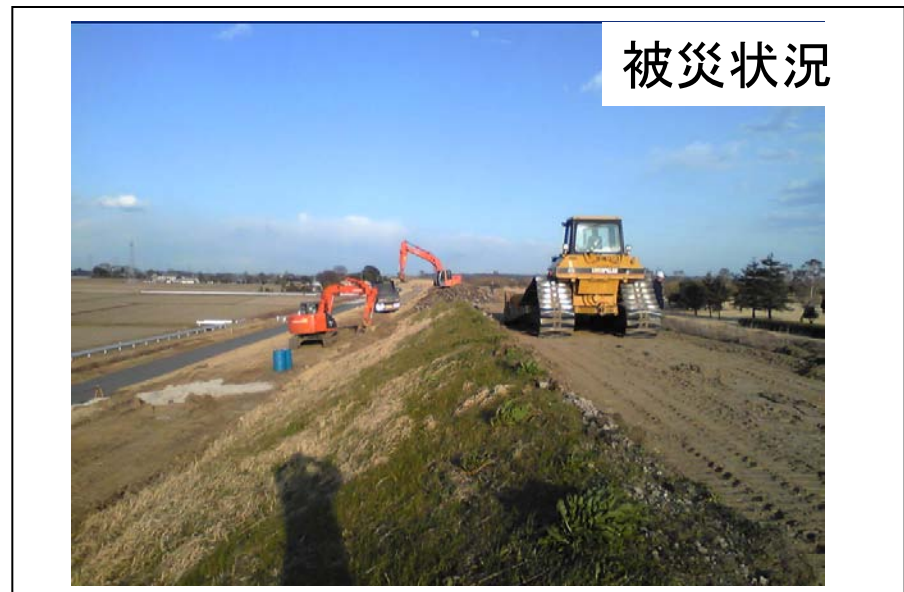
地先名:茨城県稲敷郡河内町龍ヶ崎町歩地先
河川名:利根川下流(左岸67.2k~68.0k)

- ・被災内容:堤防天端沈下L=550m
- ・復旧工法:盛換工法 約28,000m³
シート張り 約17,000m²
大型土嚢 約1,100袋
- ・着手日:平成23年3月14日
- ・工事期間:17日間程度
- ・現在の状況:舗装撤去工 施工中
掘削工 施工中

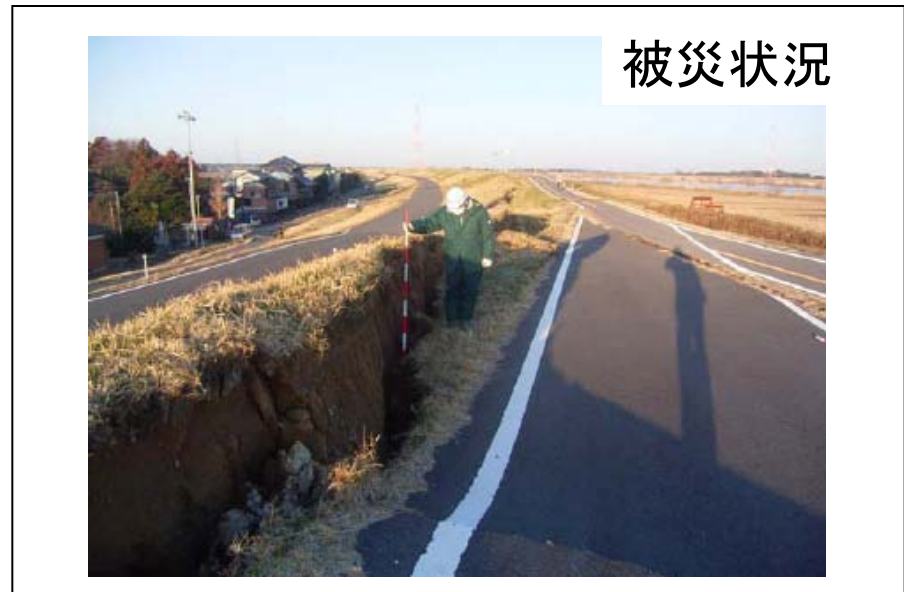
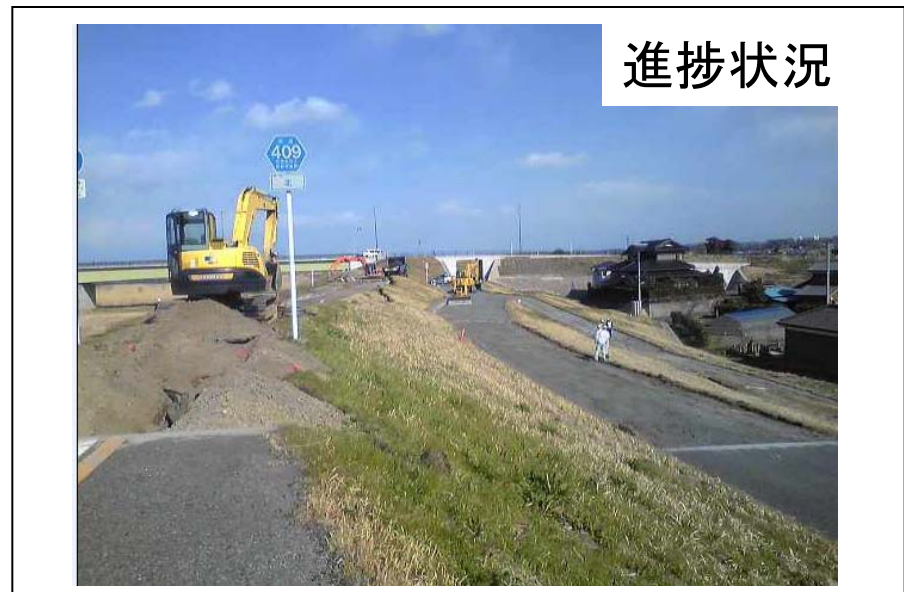
6 地先名:千葉県印旛郡栄町請方地先
河川名:利根川下流(右岸69.1k~69.2k)

- ・被災内容:堤防天端沈下L=116m
- ・復旧工法:盛換工法 約4,500m³
シート張り 約2,700m²
大型土嚢 約120袋
- ・着手日:平成23年3月14日
- ・工事期間:12日間程度
- ・現在の状況:起工測量完了
舗装撤去工 施工中

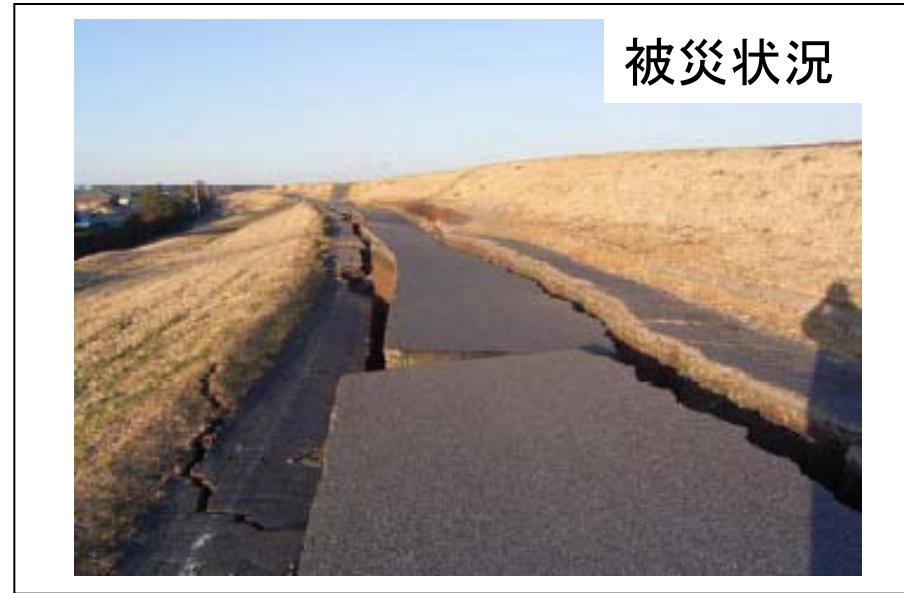
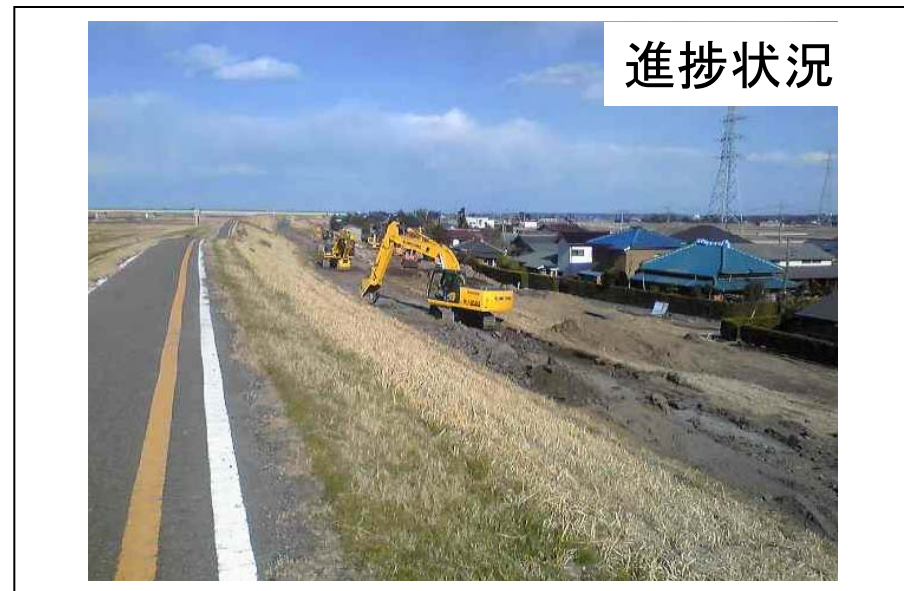
地先名:千葉県印旛郡栄町中谷地先
河川名:利根川下流(右岸69.7k~70.1k)

- ・被災内容:堤防天端沈下L=430m
- ・復旧工法:盛換工法 約17,000m³
シート張り 約10,000m²
大型土嚢 約430袋
- ・着手日:平成23年3月14日
- ・工事期間:14日間程度
- ・現在の状況:起工測量完了

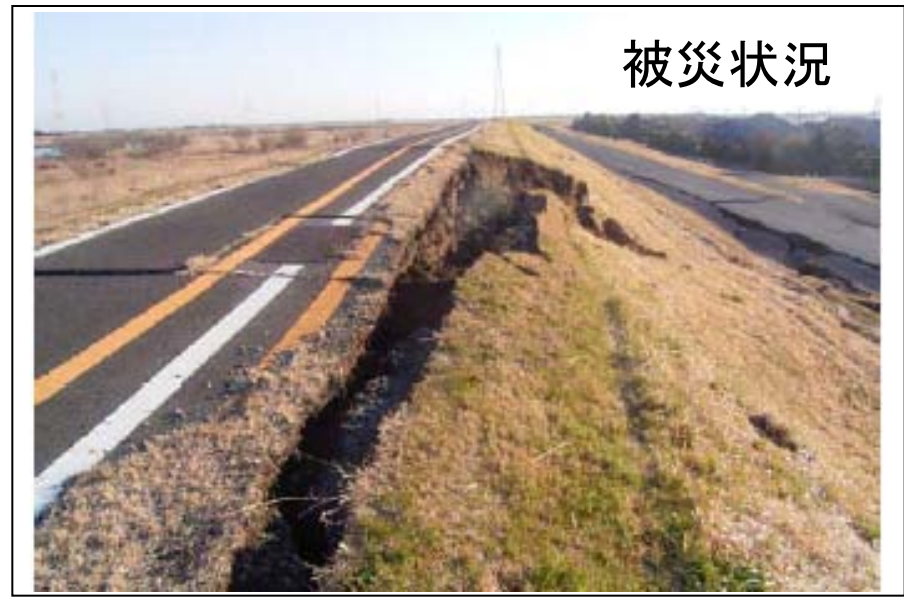
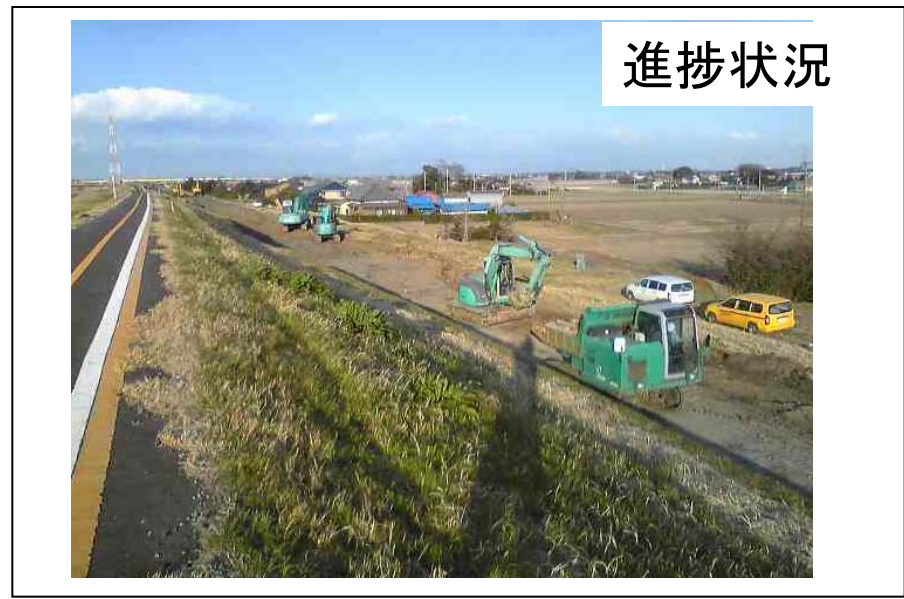
地先名:千葉県印旛郡栄町三和地先
河川名:利根川下流(右岸70.3k~71.0k)

- ・被災内容: 堤防天端沈下L=633m
- ・復旧工法: 盛換工法 約25,000m³
シート張り 約15,000m²
大型土嚢 約640袋
- ・着手日: 平成23年3月14日
- ・工事期間: 16日間程度
- ・現在の状況: 起工測量完了
舗装撤去工 施工中

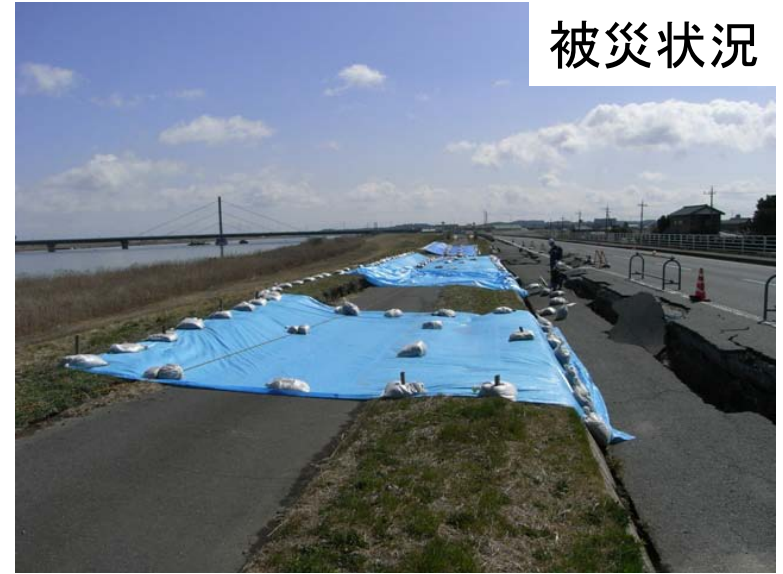
被災状況

・被災内容:堤防法滑りL=210m

・復旧工法:盛換工法 約3,10m³
シート張り 約5,500m²
大型土嚢 約630袋

被災調査完了。

今後、速やかに工事着手予定。

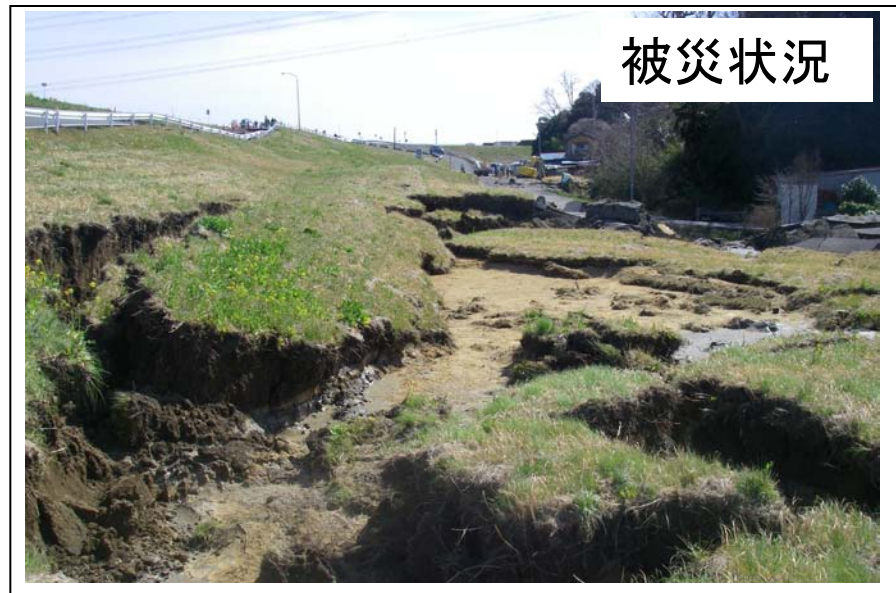
10 地先名: 埼玉県幸手市西関宿地先
河川名: 江戸川(右岸57.6k~57.8k)

- ・被災内容: 川裏小段法崩れL=200m
- ・復旧工法: 盛換工法(液状化部分)
約28,000m³
- ・着手日: 平成23年3月12日
- ・工事期間: 27日間程度
- ・現在の状況: 掘削工施工中

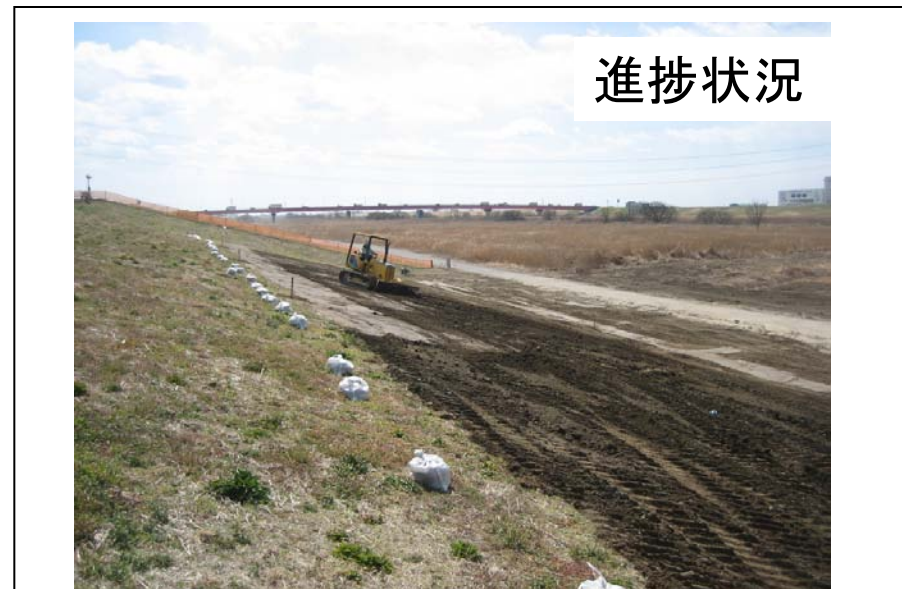
11 地先名:千葉県野田市関宿江戸町地先
河川名:江戸川(左岸58.0k~58.2k)

- ・被災内容:川表法すべりL=230m
- ・復旧工法:盛換工法 約12,000m³
表層改良 約3,000m³
- ・着手日:平成23年3月12日
- ・工事期間:18日間程度
- ・現在の状況:盛土工 施工中

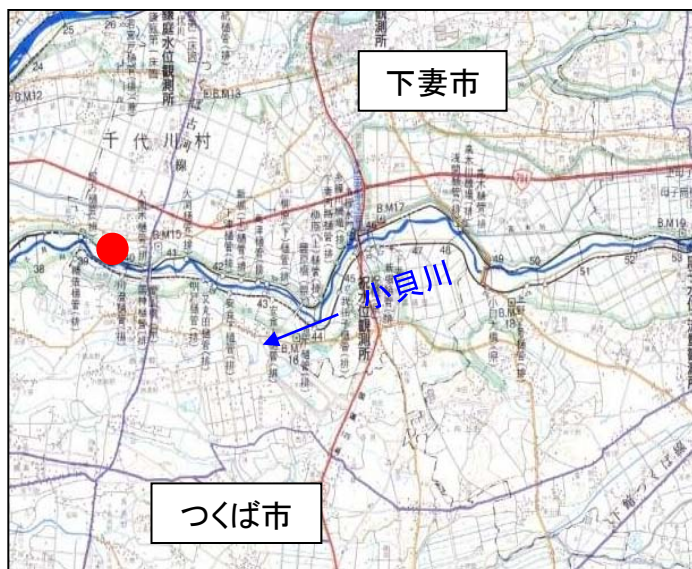
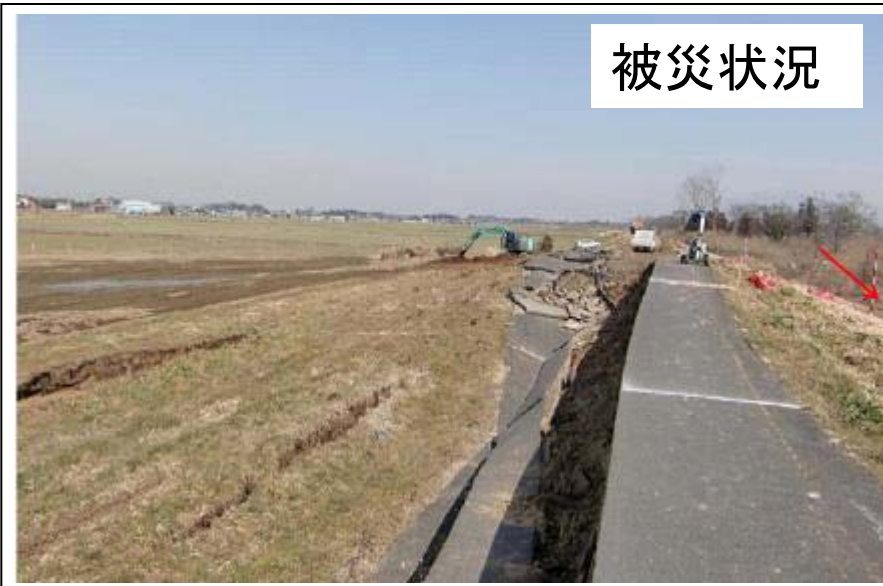
被災状況

- ・被災内容:堤防崩れ L=125m
- ・復旧工法:盛換工法 約3,700m³
- ・着手日:平成23年3月12日
- ・工事期間:5日間程度
- ・現在の状況:掘削工施工中

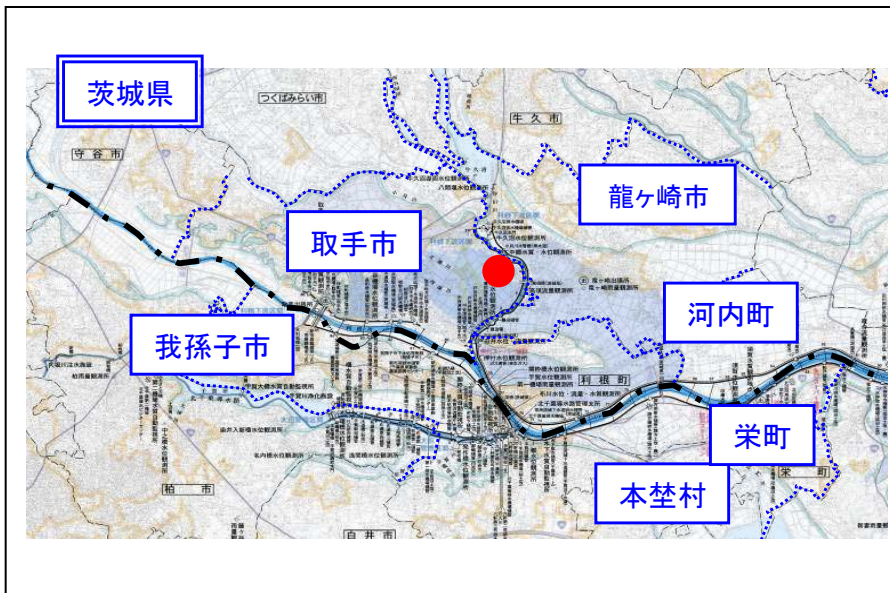
13 地先名:茨城県取手市宮和田地先
河川名:小貝川(右岸1.9k~2.1k)

- ・被災内容:堤防法崩れ L=220m
- ・復旧工法:盛換工法 約6,000m³
- ・着手日:平成23年3月12日
- ・工事期間:7日間程度
- ・現在の状況:家屋調査実施中

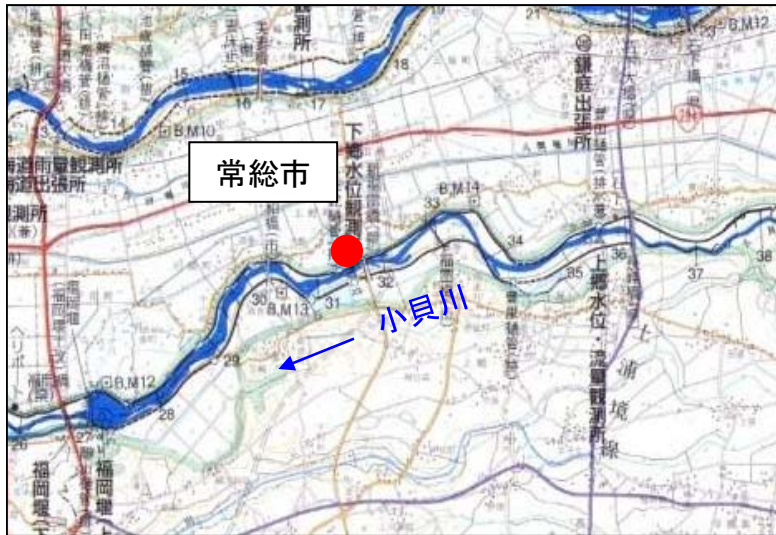
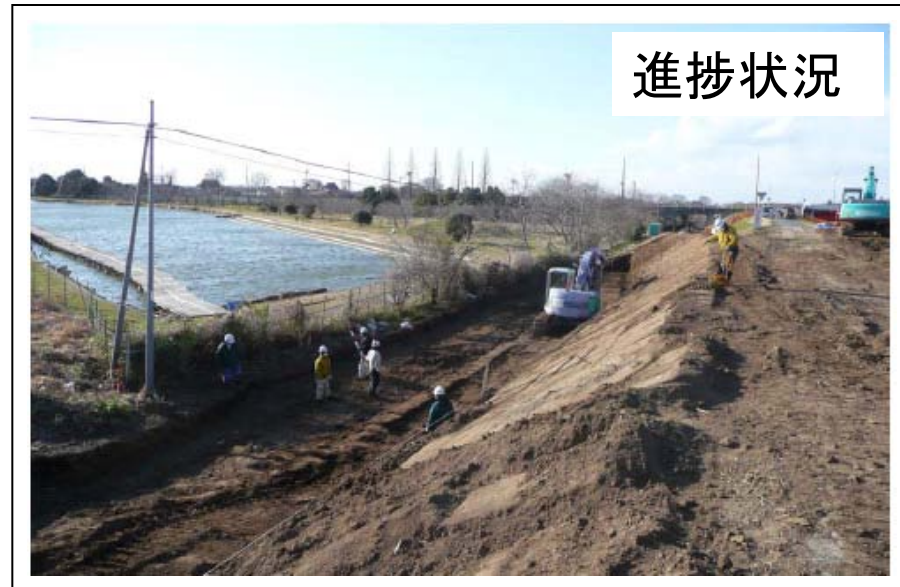
14 地先名:茨城県常総市上蛇地先
河川名:小貝川(右岸31.7k~31.8k)

- ・被災内容:堤防クラック L=60m
- ・復旧工法:盛換工法 約5,400m³
- ・着手日:平成23年3月14日
- ・工事期間:9日間程度
- ・現在の状況:舗装盤撤去完了
掘削工施工中

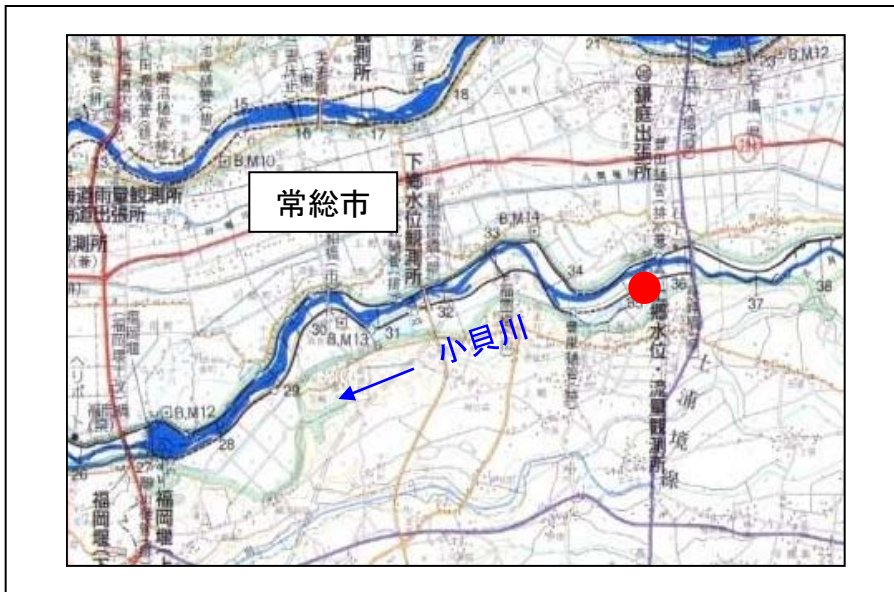
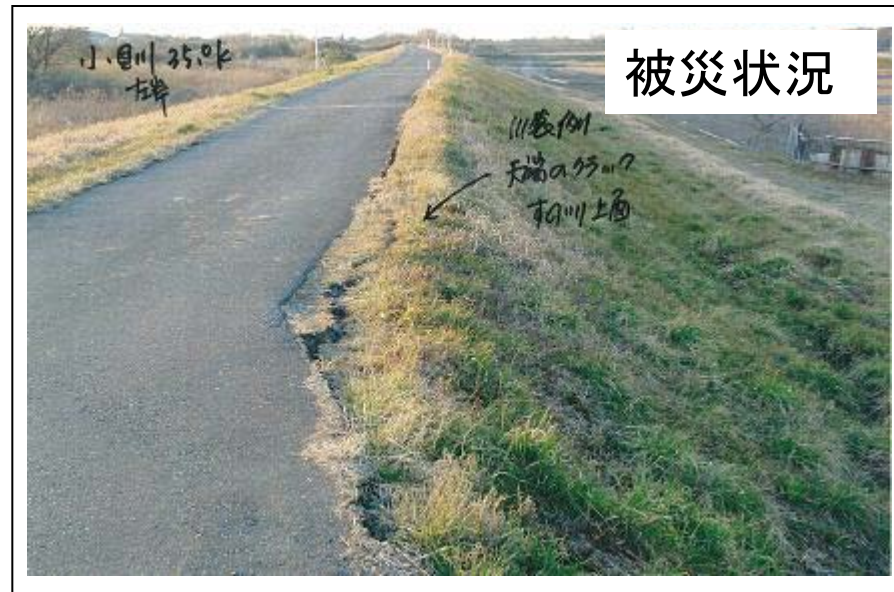
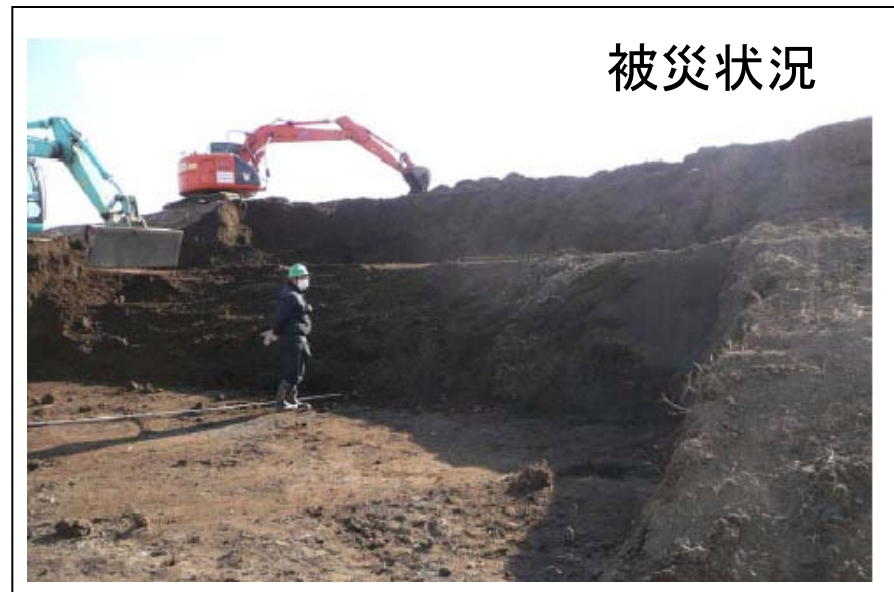
15 地先名:茨城県つくば市上郷地先
河川名:小貝川(左岸34.9k~35.0k)

- ・被災内容:堤防クラック L=100m
- ・復旧工法:盛換工法 約7,500m³
- ・着手日:平成23年3月14日
- ・工事期間:9日間程度
- ・現在の状況:舗装盤撤去完了
掘削工施工中

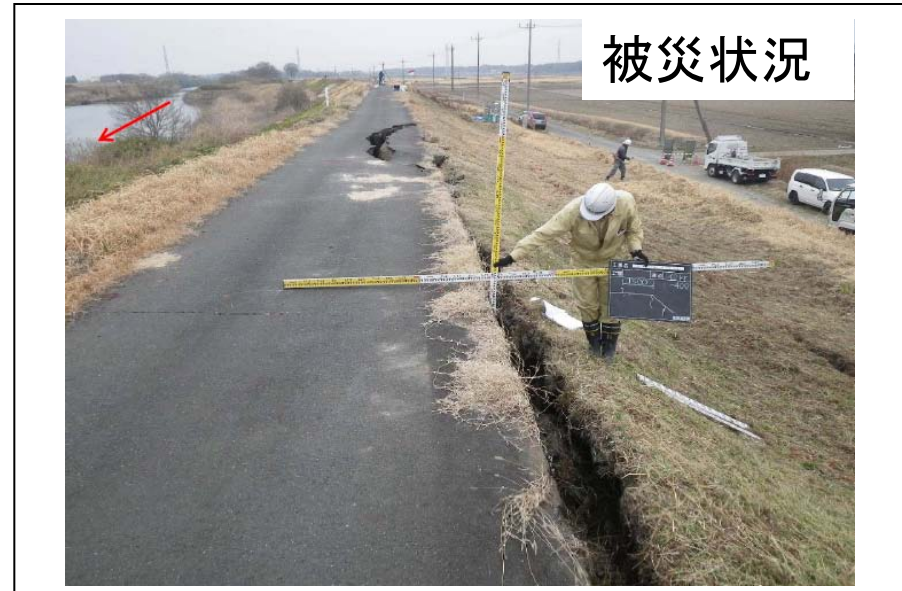
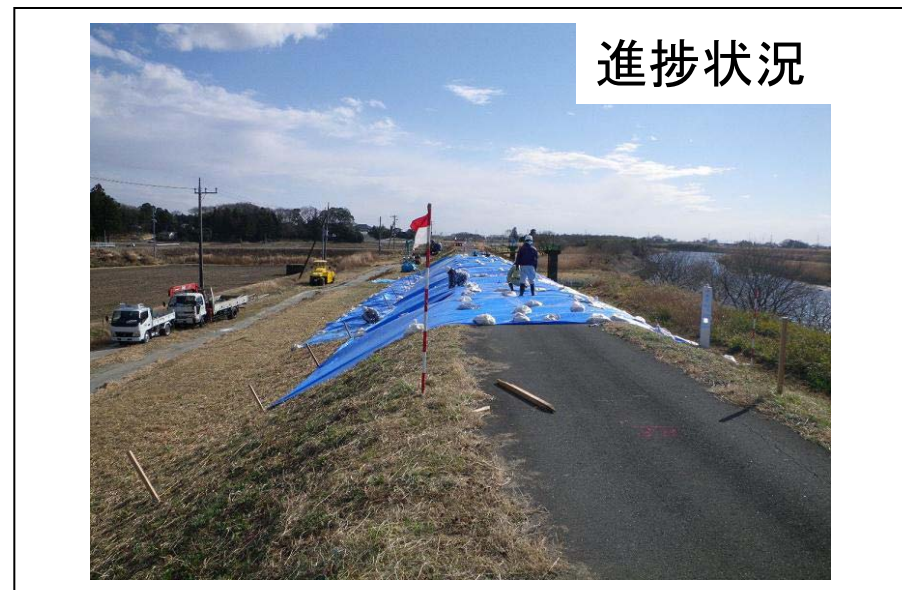
地先名:茨城県つくば市安食地先
河川名:小貝川(左岸41.9k~42.0k)

- ・被災内容:堤防クラック、沈下 L=59m
- ・復旧工法:盛換工法 約4,500m³
- ・着手日:平成23年3月14日
- ・工事期間:8日間程度
- ・現在の状況:仮設坂路工完了
シート張工完了

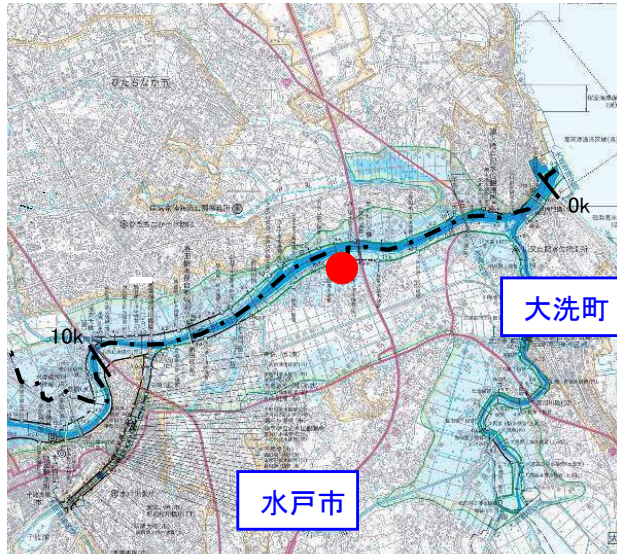
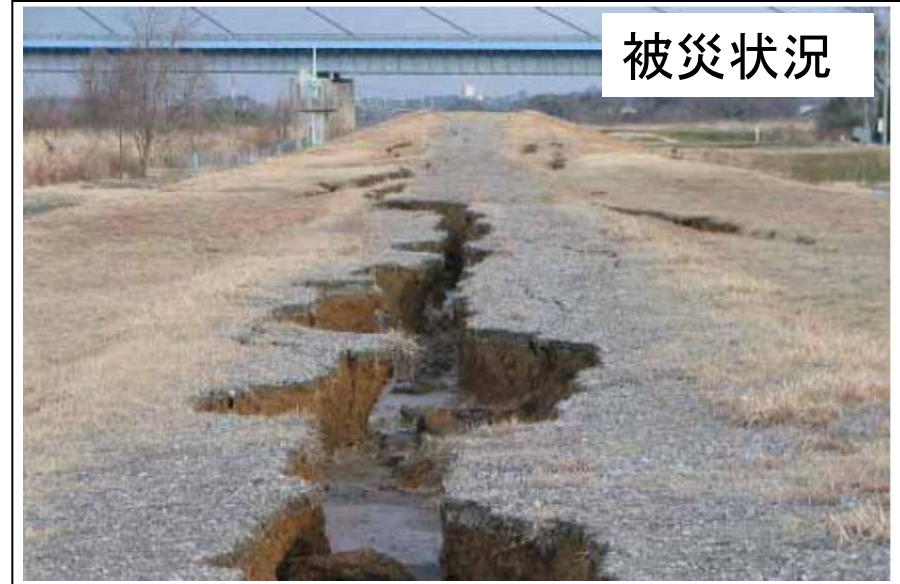
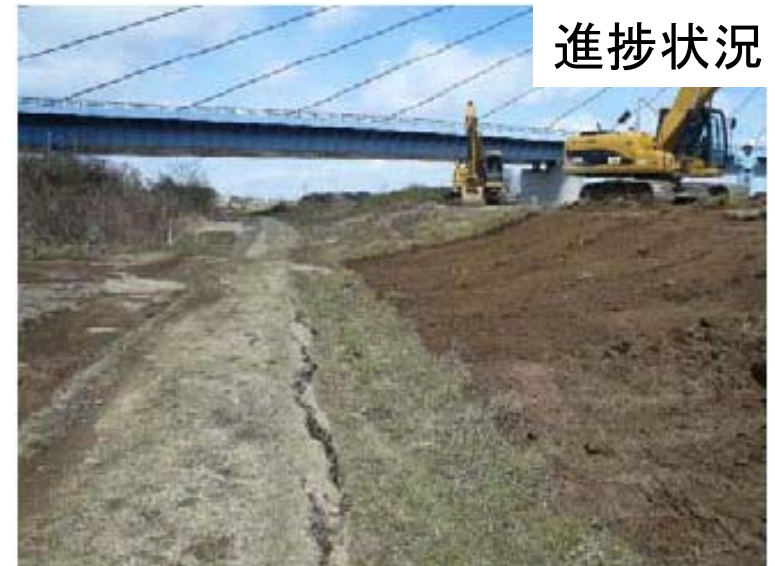
17 地先名:茨城県水戸市下大野地先
河川名:那珂川(右岸3.8k~4.5k)

- ・被災内容:堤防天端亀裂 L=650m
- ・復旧工法:盛換工法 約18,000m³
- ・着手日:平成23年3月15日
- ・工事期間:10日間程度
- ・現在の状況:掘削工施工中

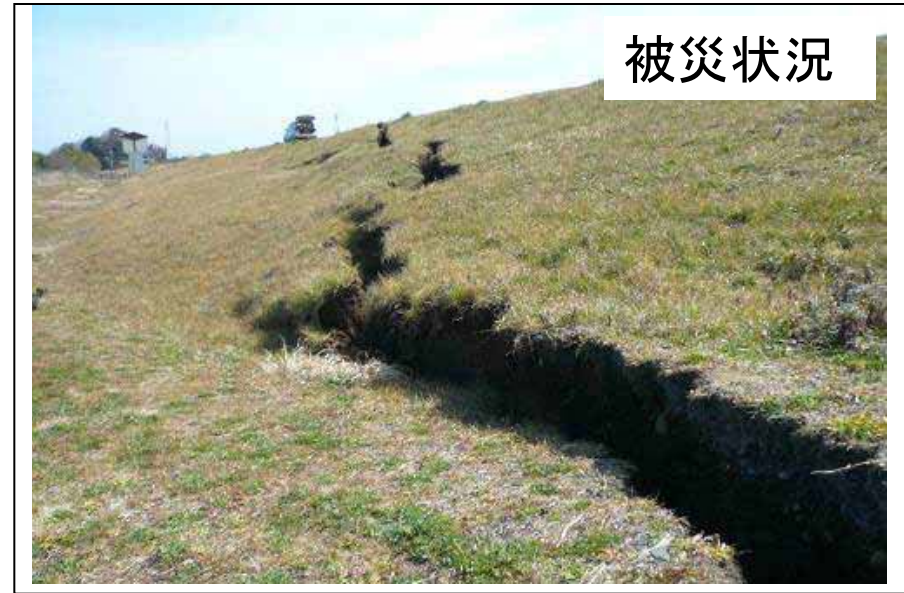
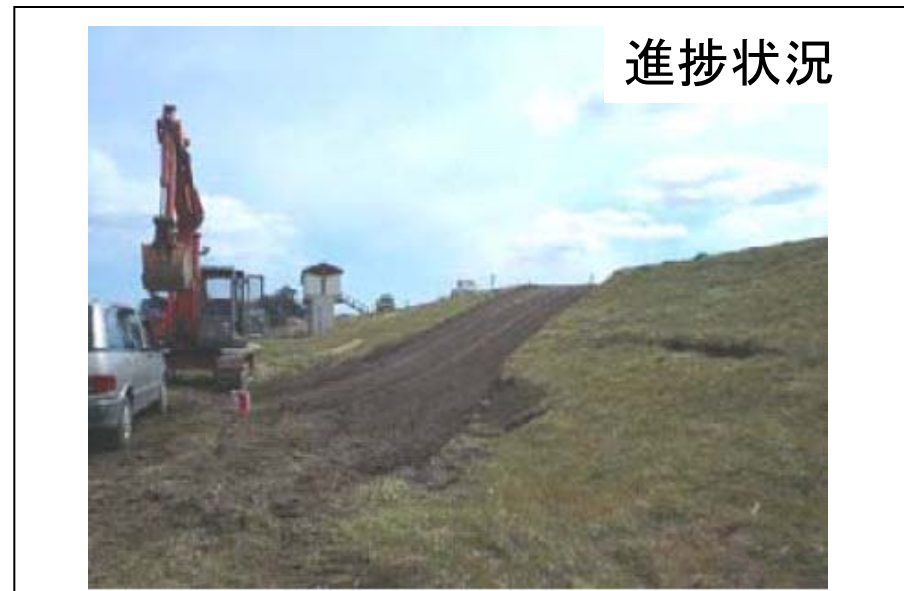
18 地先名:茨城県水戸市東大野地先
河川名:那珂川(右岸7.2k~7.3k)

- ・被災内容:堤防川表亀裂 L=150m
- ・復旧工法:盛換工法 約2,000m³
- ・着手日:平成23年3月15日
- ・工事期間:8日間程度
- ・現在の状況:表土はぎ施工中

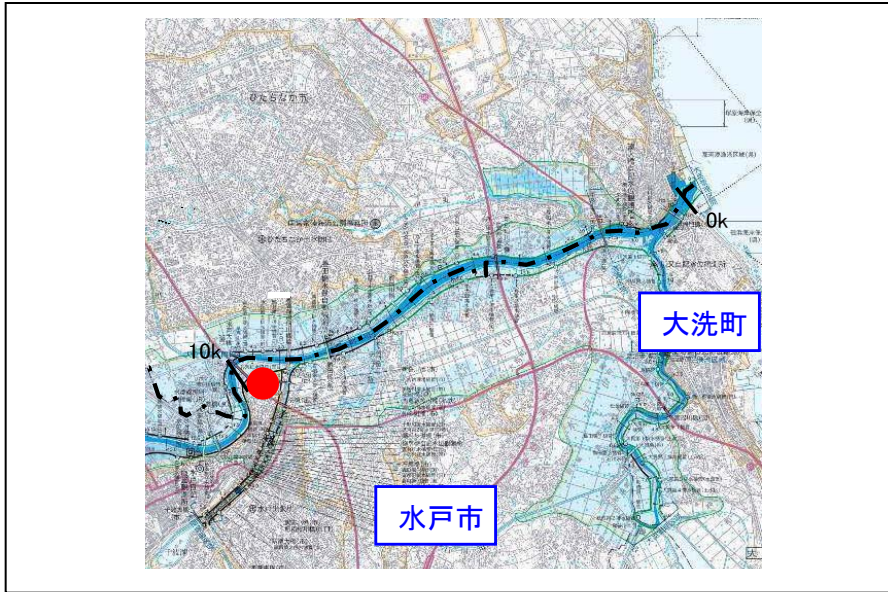
19 地先名:茨城県水戸市若宮地先
河川名:那珂川(右岸9.0k~9.7k)

- ・被災内容:堤防天端沈下 L=665m
- ・復旧工法:盛換工法 約6,000m³
- ・着手日:平成23年3月15日
- ・工事期間:12日間程度
- ・現在の状況:舗装盤撤去完了
掘削工施工中

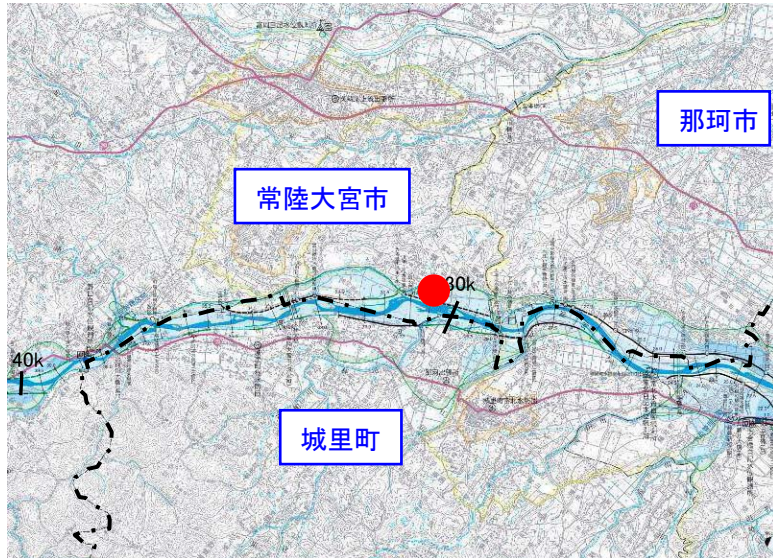
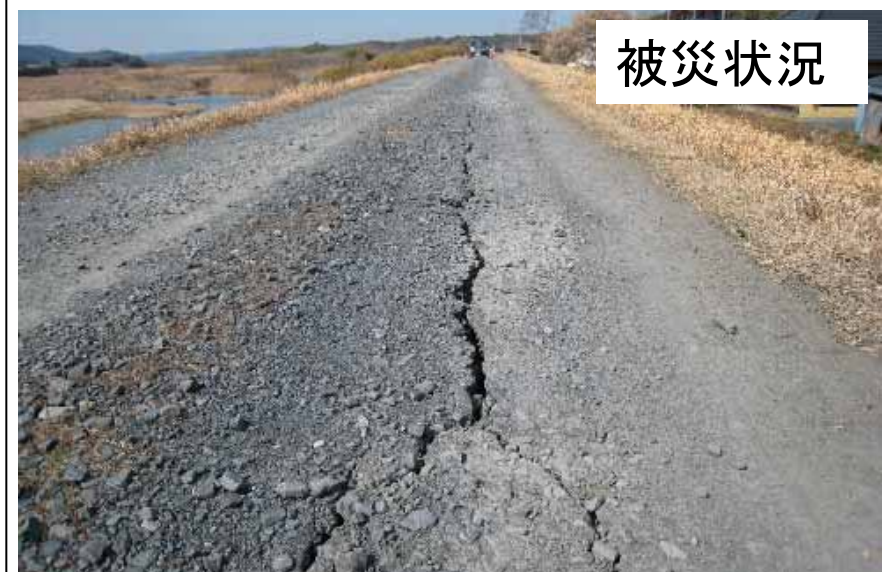
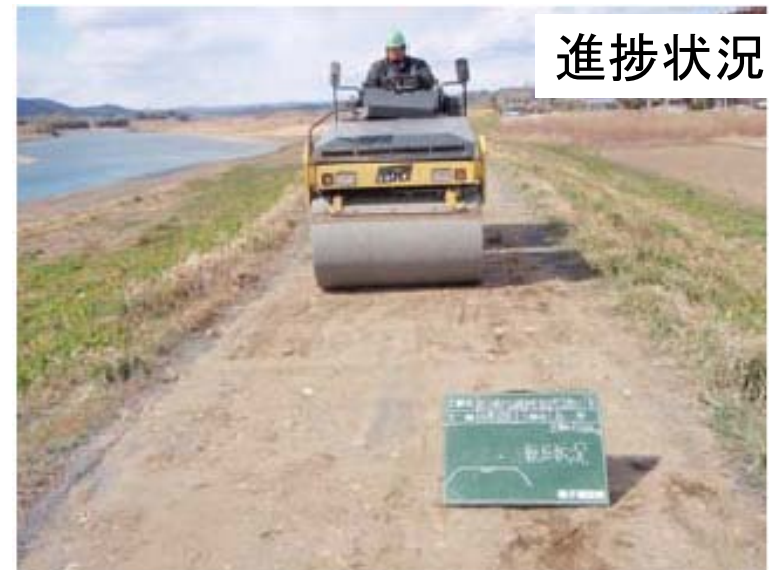
20 地先名:茨城県常陸大宮市小場地先
河川名:那珂川(左岸30.0k~31.0k)

- ・被災内容:堤防亀裂 L=1,000m
- ・復旧工法:盛換工法 約4,000m³
- ・着手日:平成23年3月15日
- ・工事期間:8日間程度
- ・現在の状況:表土剥ぎ施工中
掘削工、盛土工 施工中

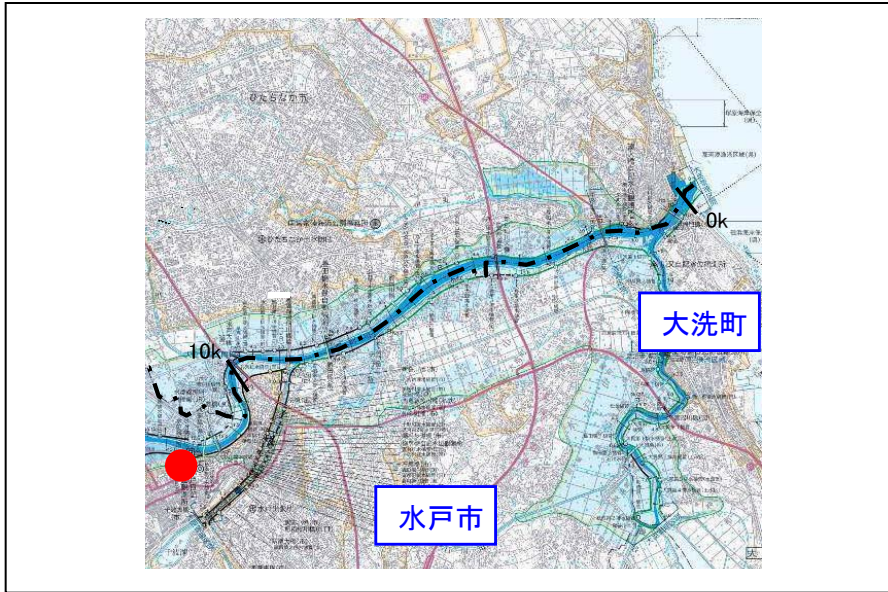
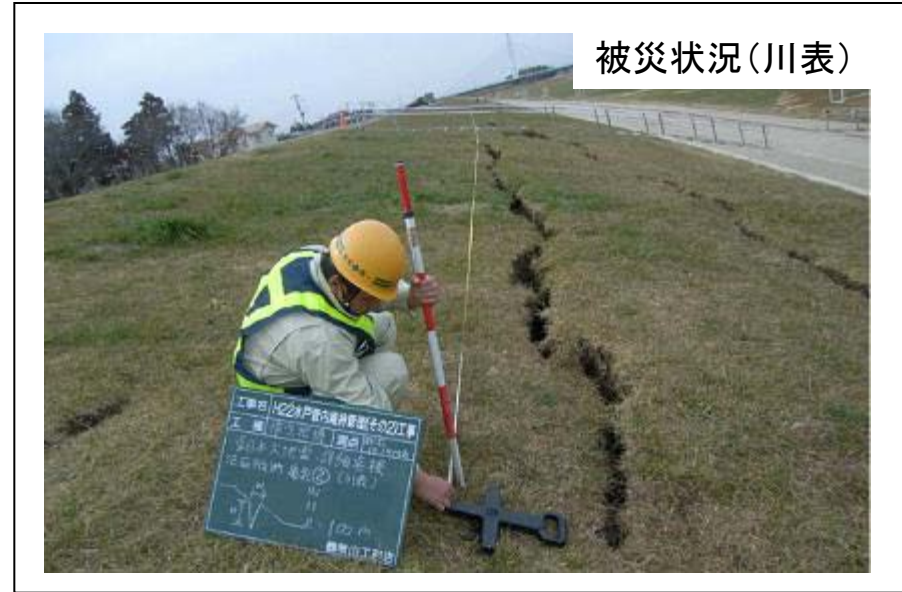
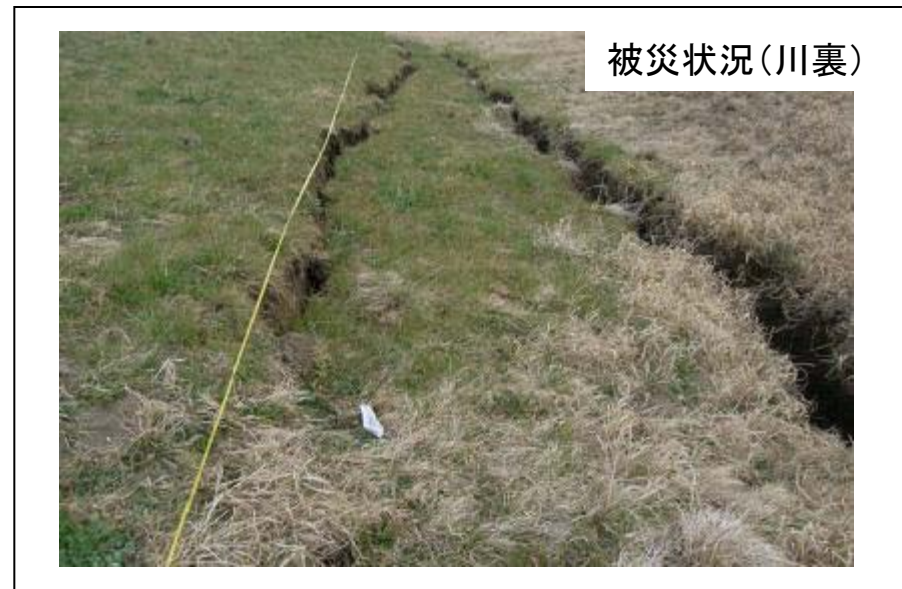
21 地先名:茨城県水戸市根本町地先
河川名:那珂川(右岸13.0k~13.1k)

被災状況(川表)

- ・被災内容:堤防天端亀裂 L=100m
- ・復旧工法:盛換工法 約2,000m³
- ・着手日:平成23年3月16日
- ・工事期間:7日間程度
- ・現在の状況:現地調査完了
起工測量中

被災状況(川裏)

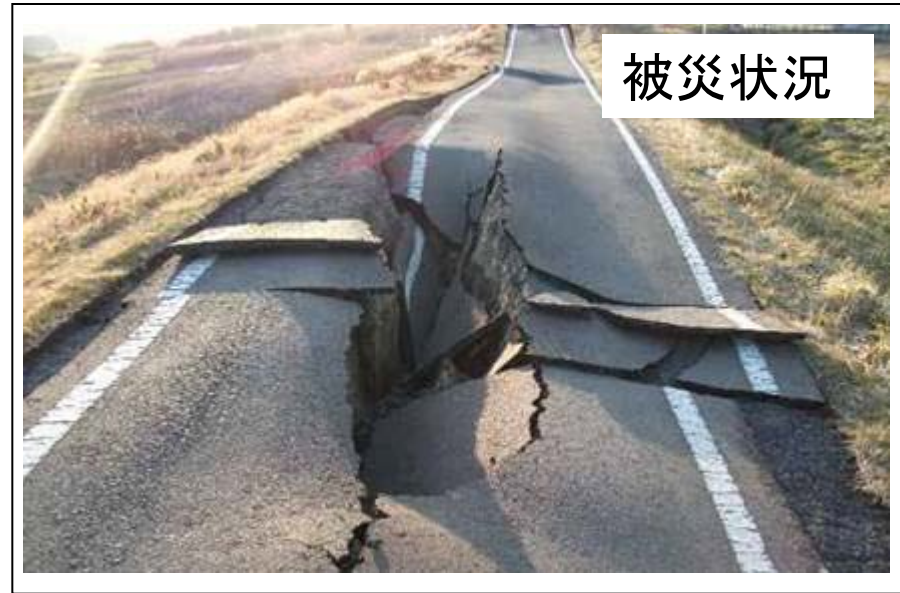
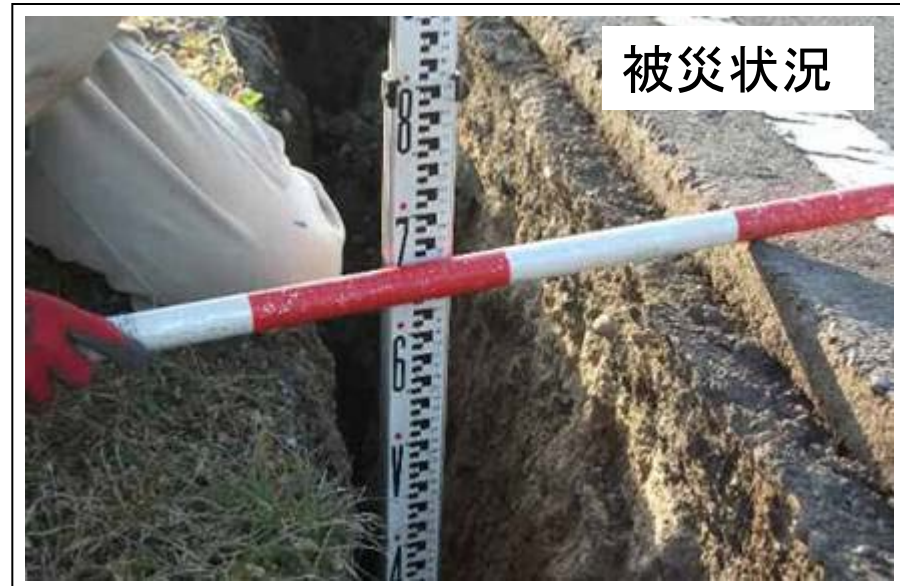
22 地先名:茨城県常陸太田市粟原地先
河川名:久慈川(左岸14.0k~14.4k)

- ・被災内容:堤防天端沈下、亀裂L=330m
- ・復旧工法:盛換工法 約4,500m³
- ・着手日:平成23年3月15日
- ・工事期間:10日間程度
- ・現在の状況:起工測量中
クラック調査完了

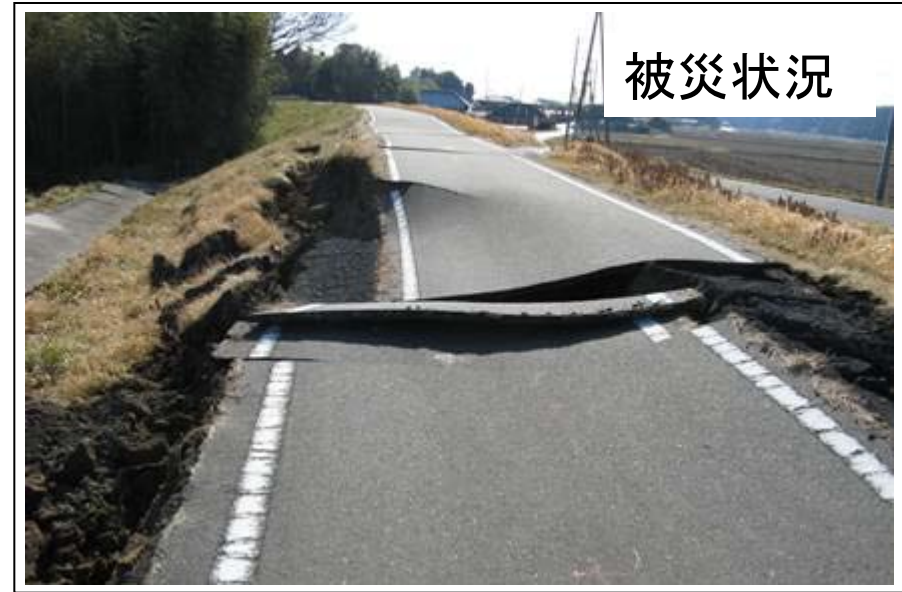
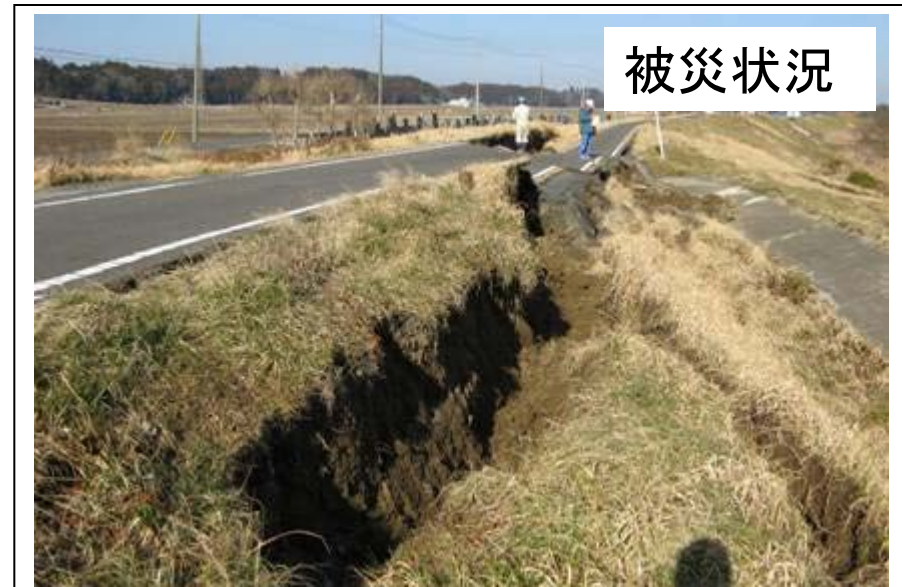
23 地先名:茨城県那珂市鹿島地先
河川名:久慈川(右岸17.5k~18.5k)

- ・被災内容:堤防天端沈下、亀裂 L=1,000m
- ・復旧工法:盛換工法 約14,000m³
- ・着手日:平成23年3月15日
- ・工事期間:9日間程度
- ・現在の状況:起工測量完了
舗装盤撤去施工中
