直轄河川緊急復旧工事実施状況

[平成23年東北地方太平洋沖地震による河川被災箇所]

国土交通省 関東地方整備局河川部

東北地方太平洋沖地震 直轄河川緊急復旧工事実施状況(速報版)

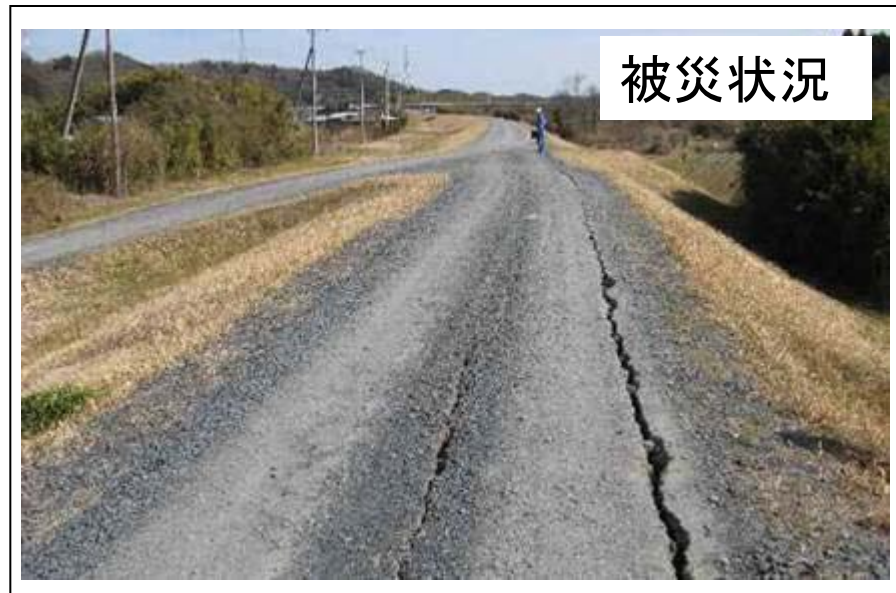
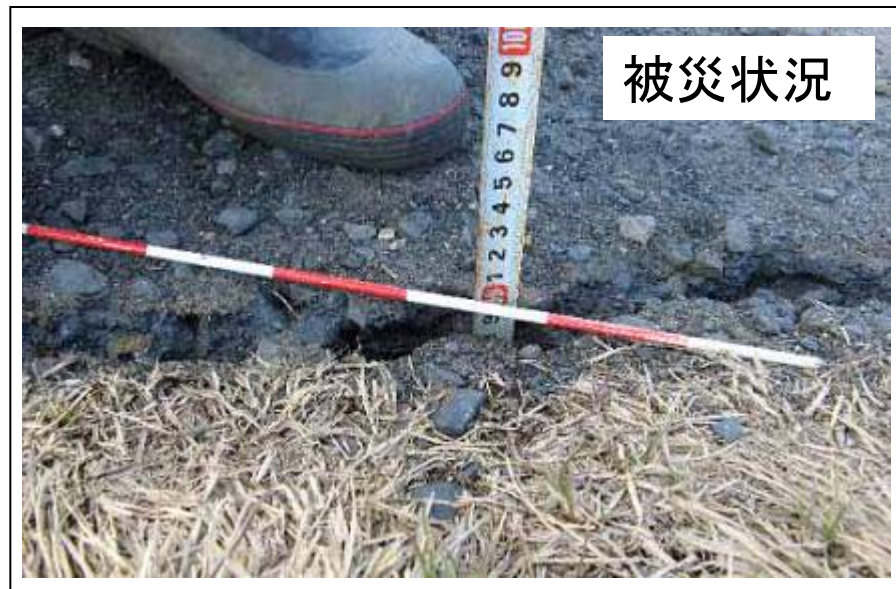
24 地先名:茨城県常陸大宮市富岡地先
河川名:久慈川(左岸23.5k~25.0k)

- ・被災内容:堤防天端亀裂 L=1,500m
- ・復旧工法:盛換工法 約11,000m³
- ・着手日:平成23年3月15日
- ・工事期間:9日間程度
- ・現在の状況:起工測量完了
クラック調査完了

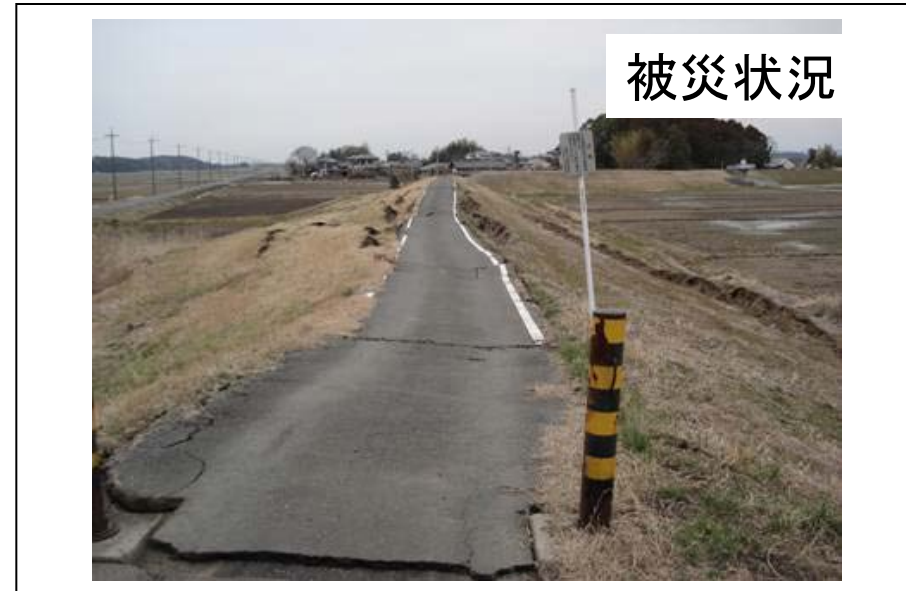
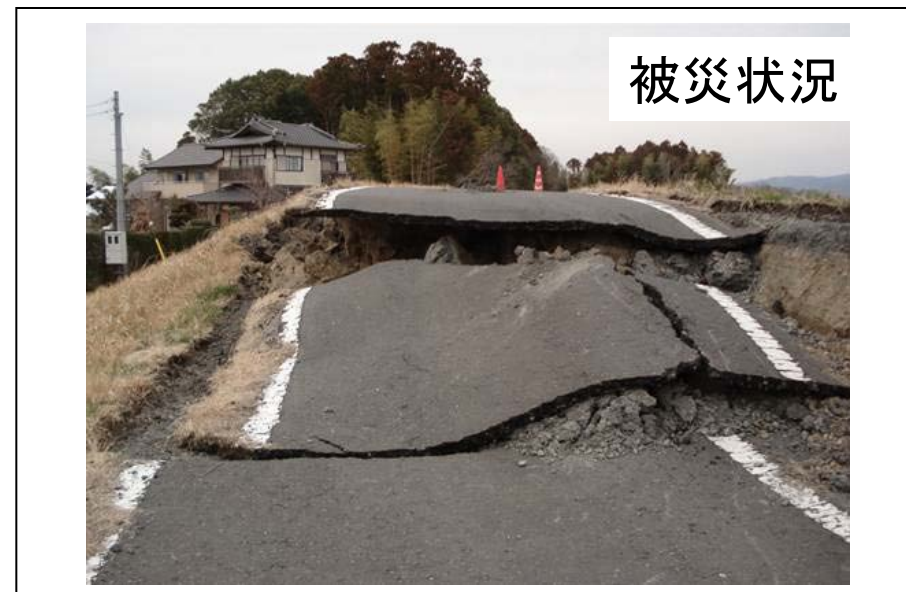
25 地先名:茨城県那珂市本米崎地先
河川名:久慈川(右岸6.8k~7.0k)

- ・被災内容:堤防沈下 L=171m
- ・復旧工法:盛換工法 約3,200m³
- ・着手日:平成23年3月16日
- ・工事期間:7日間程度
- ・現在の状況:起工測量中

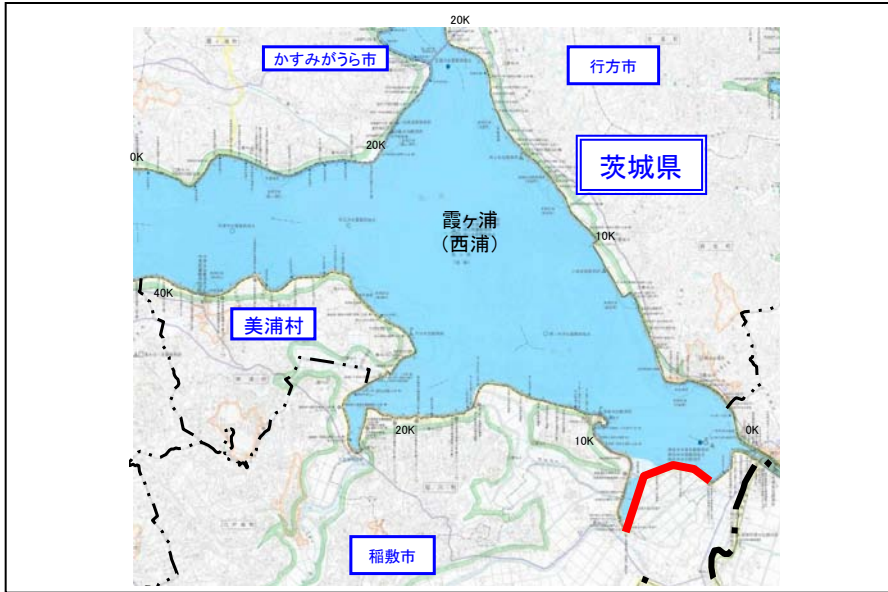
被災状況

・被災内容:堤防沈下・クラック L=4,250m

・復旧工法:盛換工法 約26,000m³

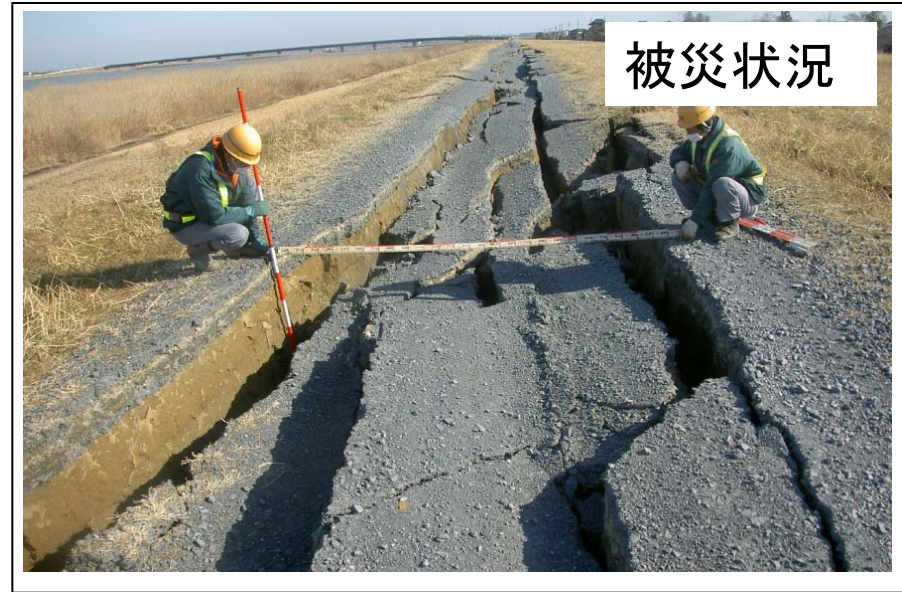
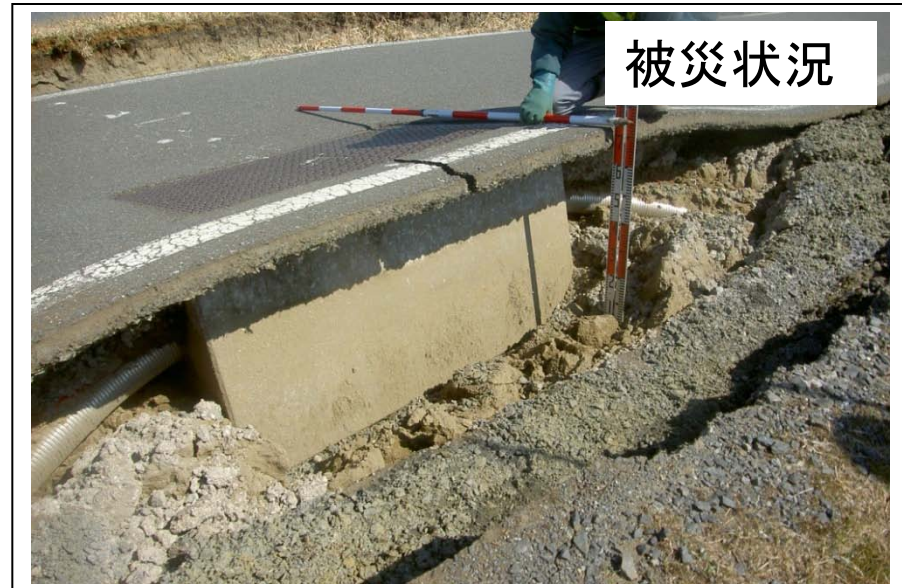
地先名:茨城県稲敷市本新地先

・現在の状況:起工測量完了

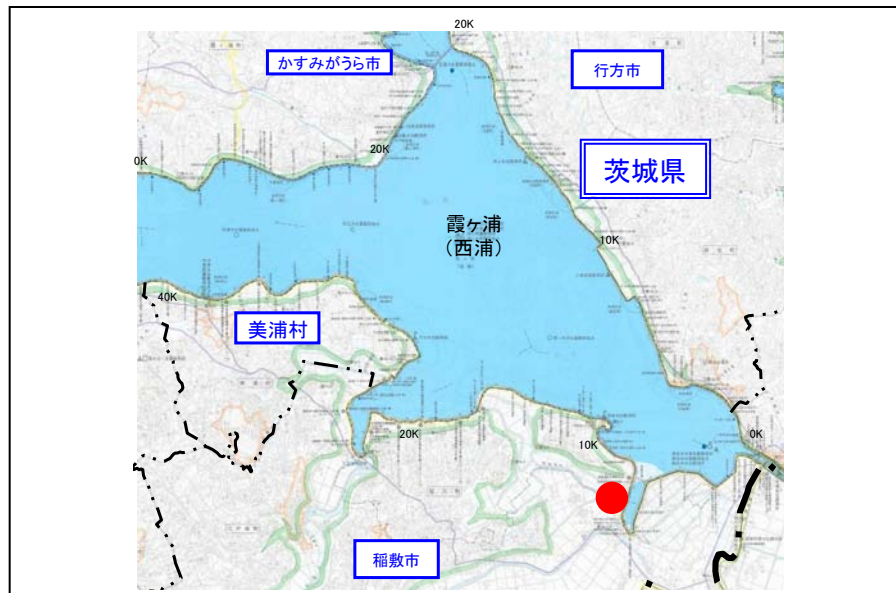
地先名:茨城県稲敷市尾島地先
河川名:常陸利根川 西浦(右岸7.6k~8.0k)

- ・被災内容:堤防沈下(液状化)L=400m
- ・復旧工法:盛換工法 約8,000m³
- ・着手日:平成23年3月16日
- ・工事期間:20日間程度
- ・現在の状況:起工測量完了

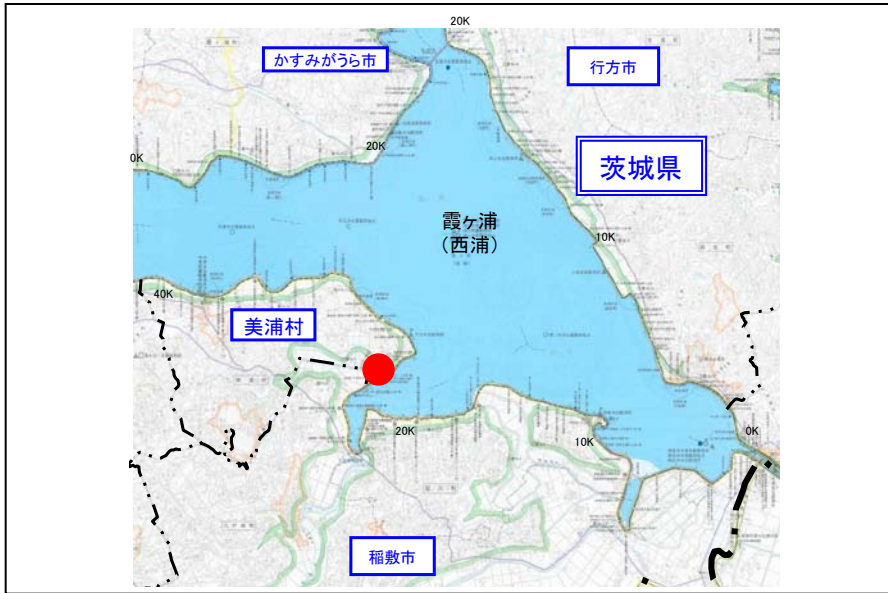
地先名:茨城県稲敷郡美浦村余郷入地先
河川名:常陸利根川 西浦(右岸26.3k~26.5k)

- ・被災内容:堤防沈下・亀裂 L=250m
- ・復旧工法:盛換工法 約3,000m³
- ・着手日:平成23年3月16日
- ・工事期間:15日間程度
- ・現在の状況:起工測量完了

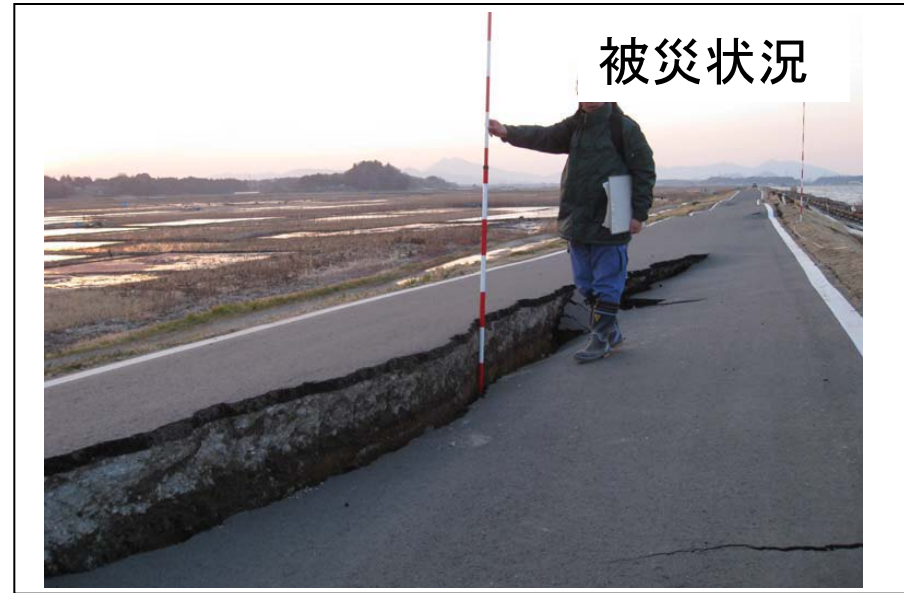
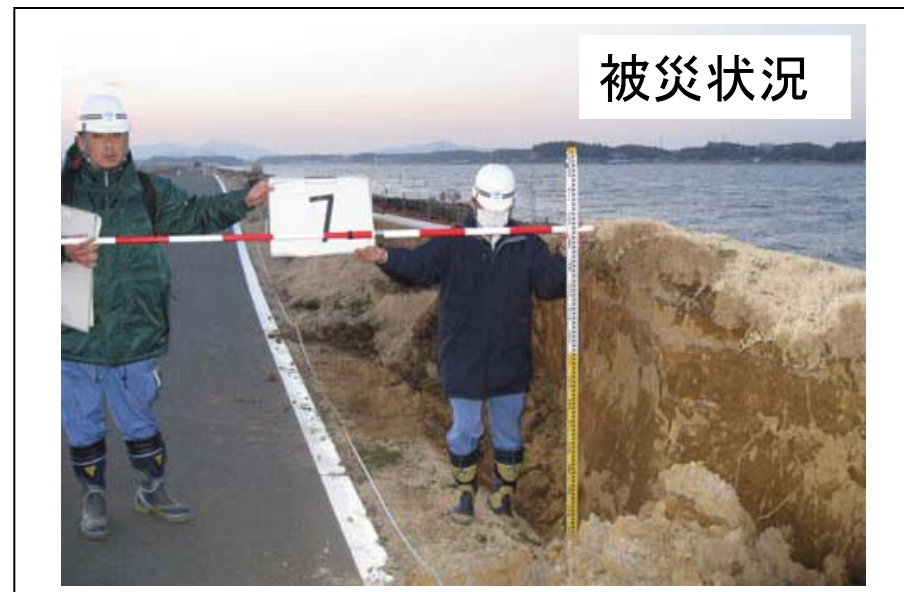
地先名:茨城県石岡市井関地先

- ・被災内容:堤防沈下・亀裂 L=900m
- ・復旧工法:盛換工法 約10,000m³
- ・着手日:平成23年3月17日
- ・工事期間:30日間程度
- ・現在の状況:起工測量中

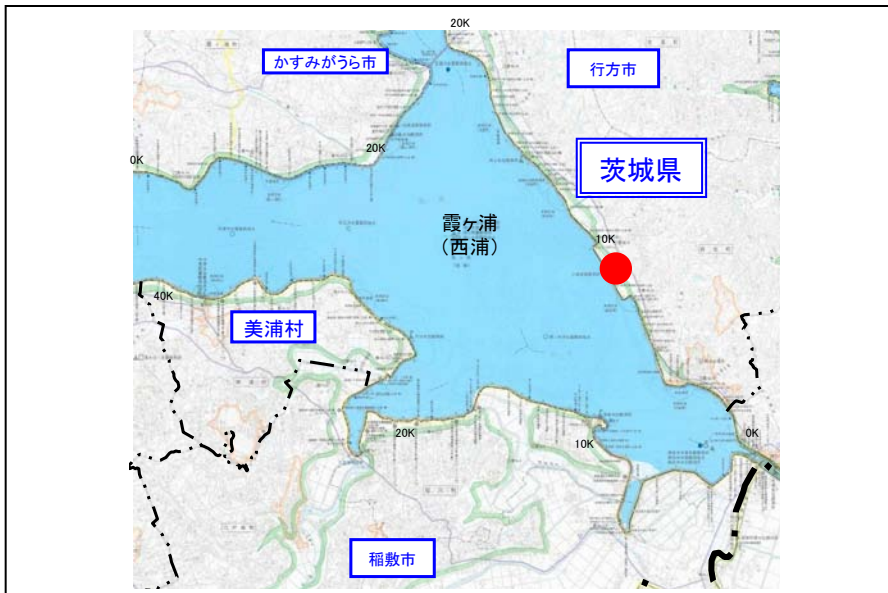
河川名:常陸利根川 西浦(左岸8.0k~10.0k)

・被災内容:堤防沈下・クラック L=2,000m

・復旧工法:盛換工法 約8,000m³

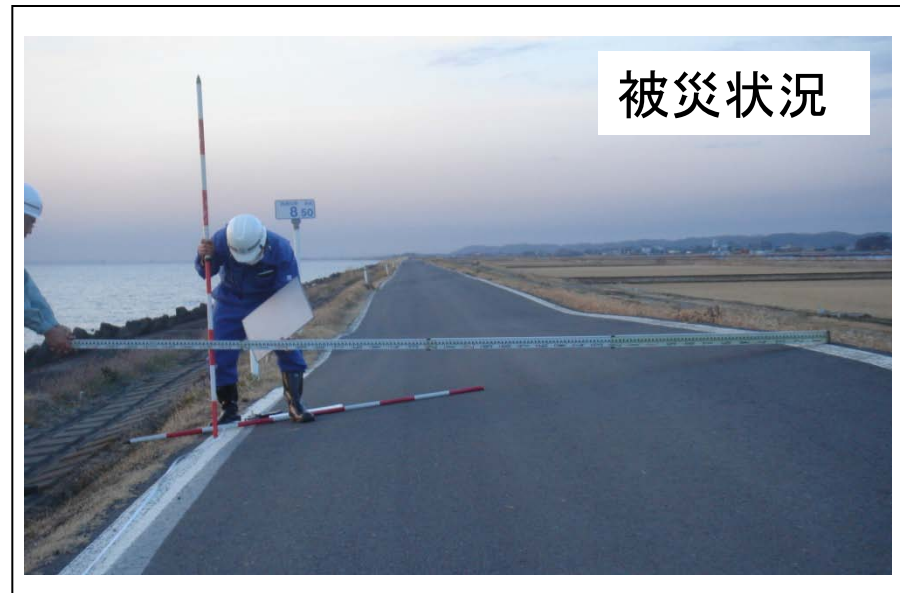
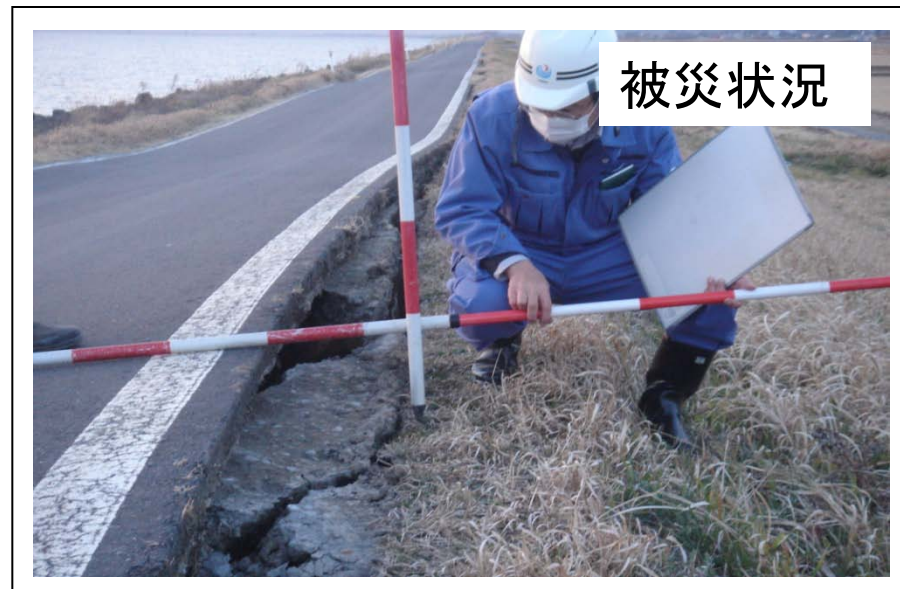
地先名:茨城県行方市小高地先

・現在の状況:起工測量完了

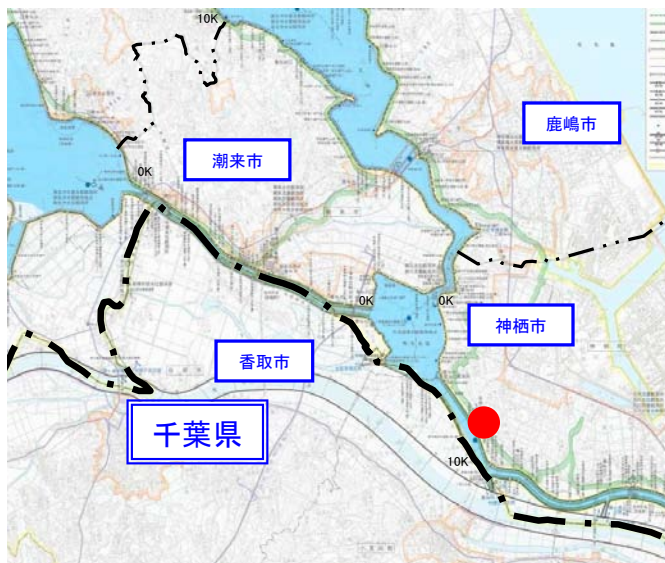
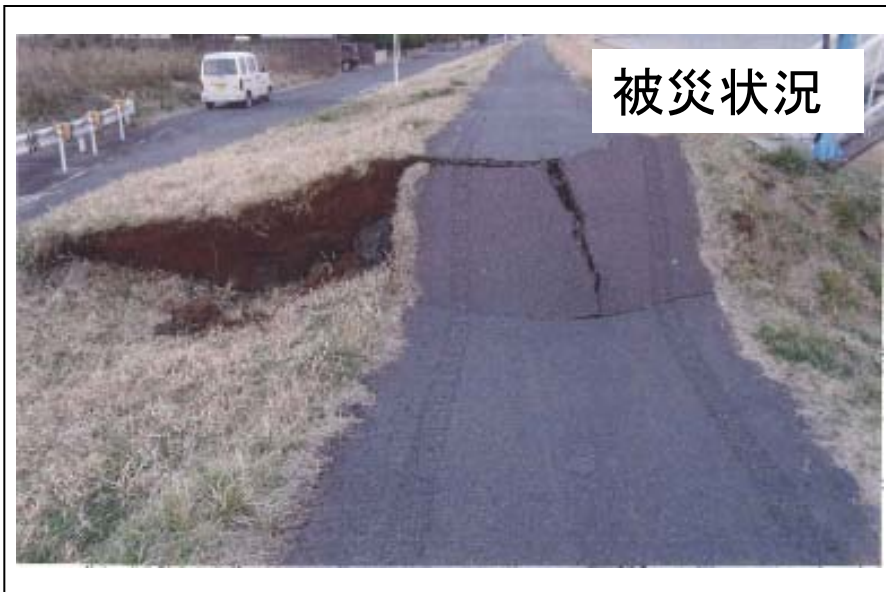
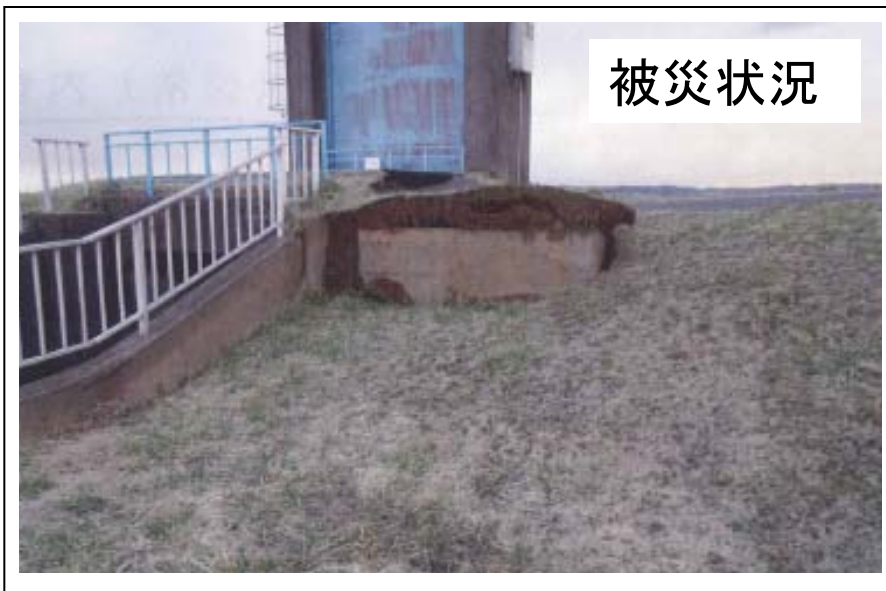
河川名:常陸利根川 常陸川(左岸10.8k~11.0k)

・被災内容:堤防沈下(樋管上下流)

・復旧工法:シート張り 約60m²
土嚢設置 約60m²

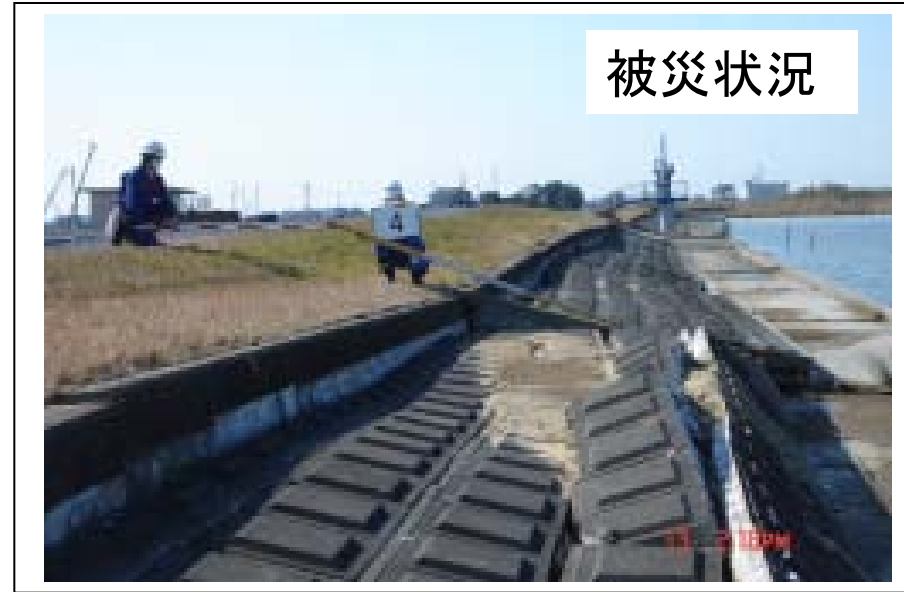
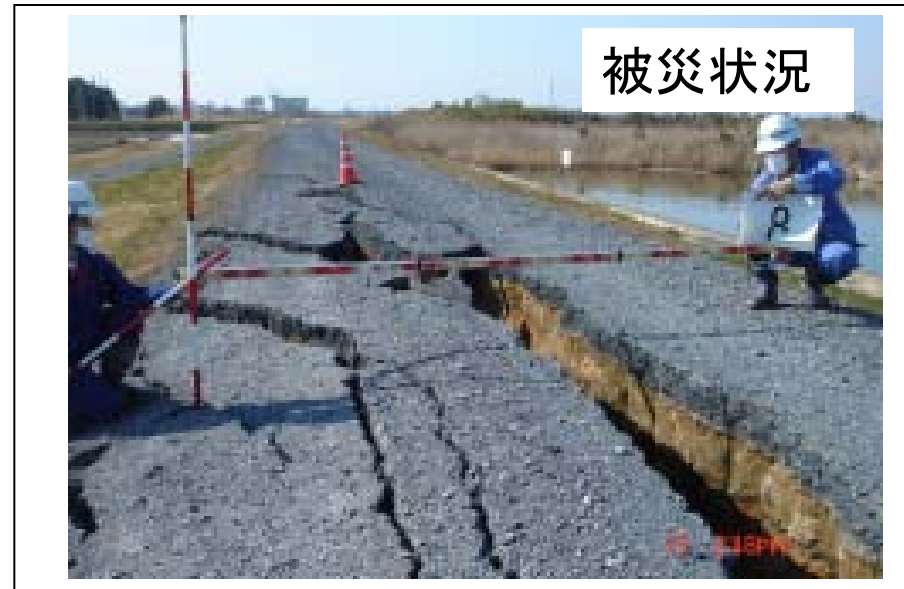
32 地先名:千葉県香取市一ノ分目地先

- ・被災内容:護岸破損 L=400m
- ・復旧工法:シート張り 約800m²
土嚢設置 約800m²
- ・着手日:平成23年3月16日
- ・工事期間:15日間程度
- ・現在の状況:起工測量完了

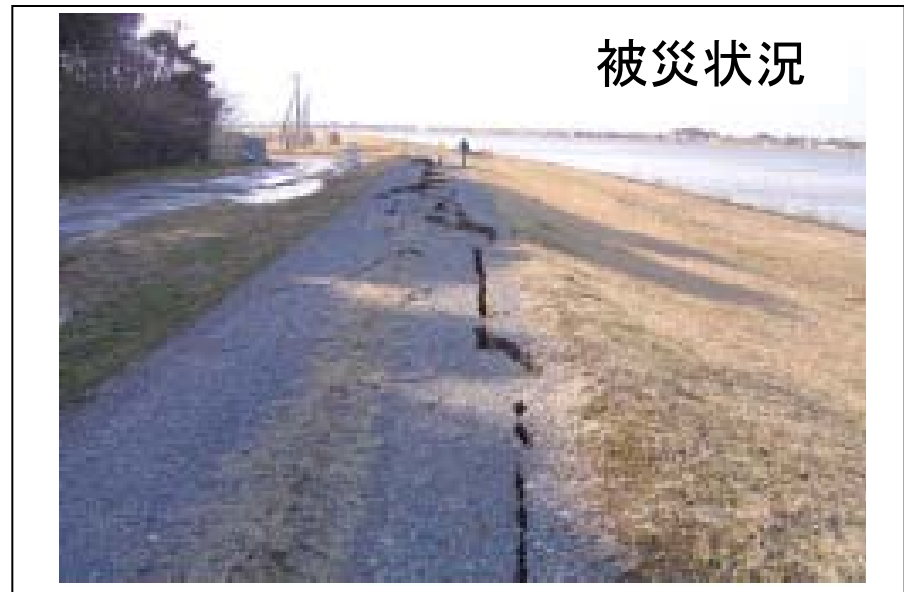
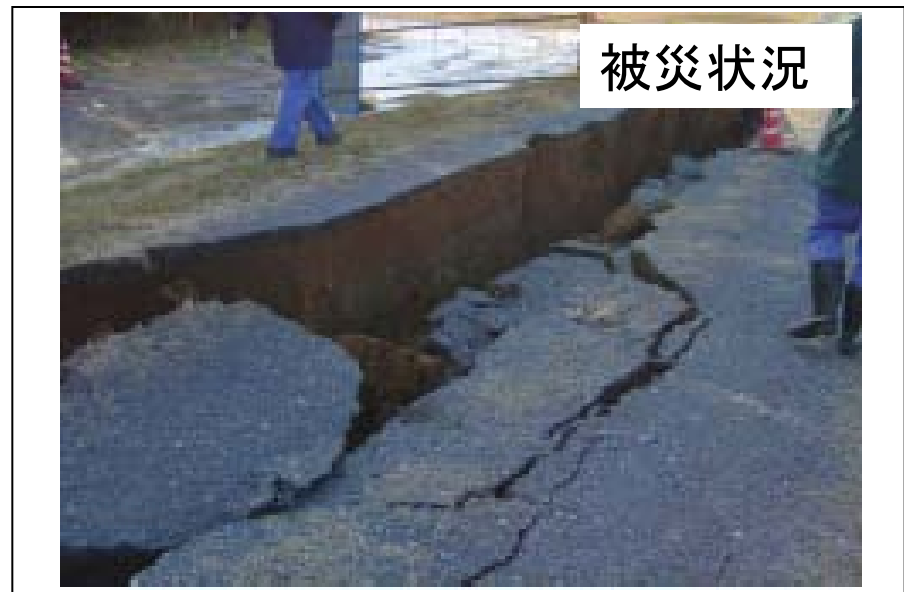
地先名:茨城県神栖市日川地先

- ・被災内容:堤防陥没 L=2,500m
- ・復旧工法:盛換工法 約5,000m³
- ・着手日:平成23年3月16日
- ・工事期間:30日間程度
- ・現在の状況:起工測量完了

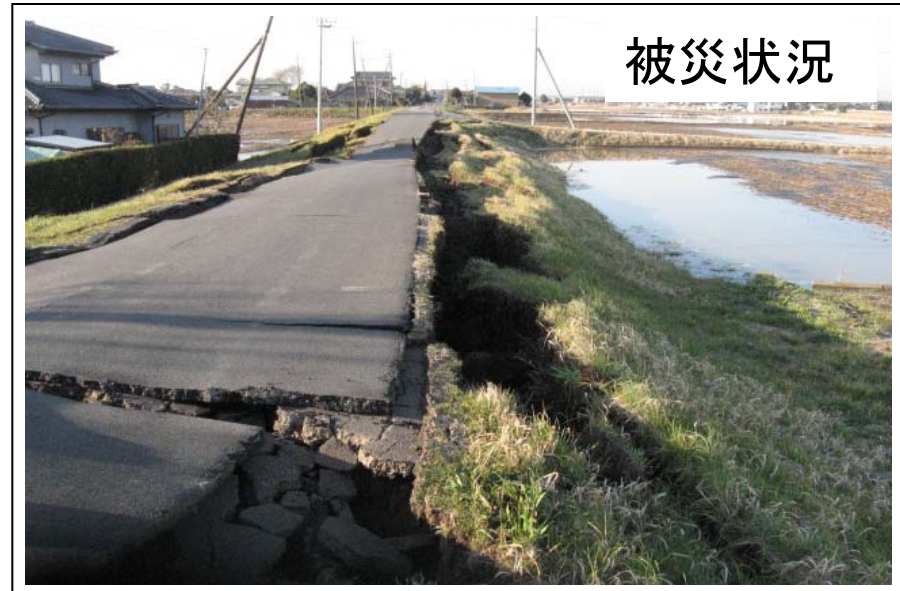
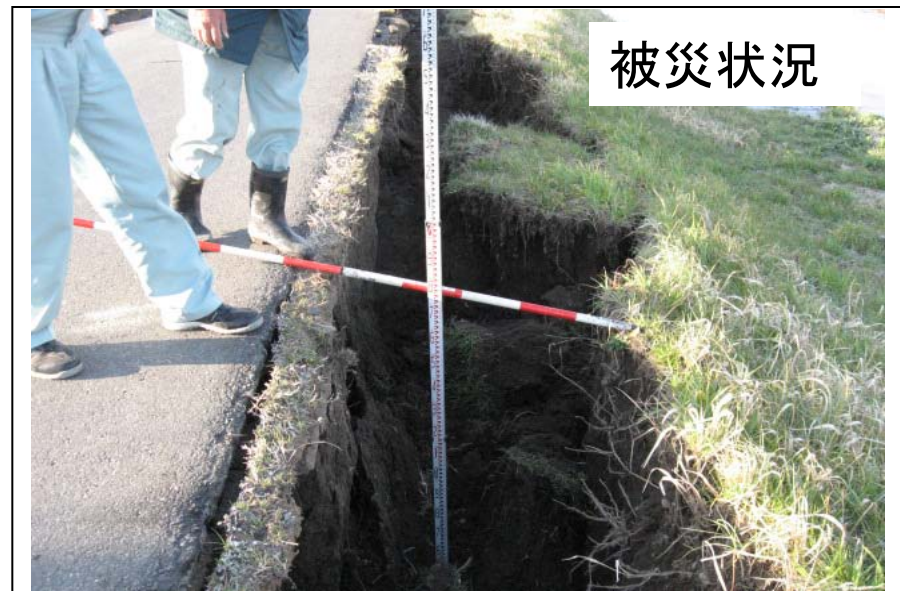
地先名:千葉県香取市安筋川地先

・被災内容:堤防沈下・陥没 L=100m

・復旧工法:盛換工法 約400m³

・現在の状況:起工測量完了

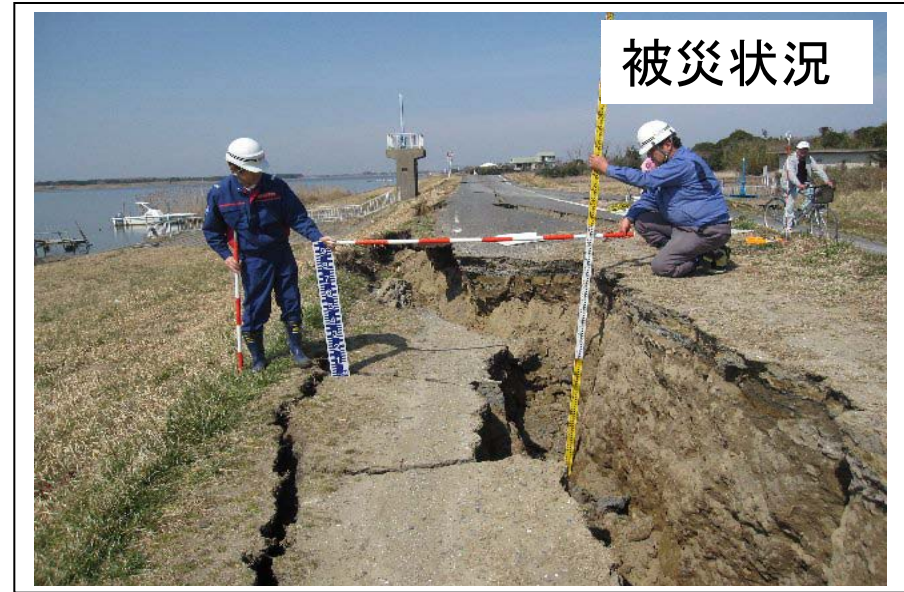
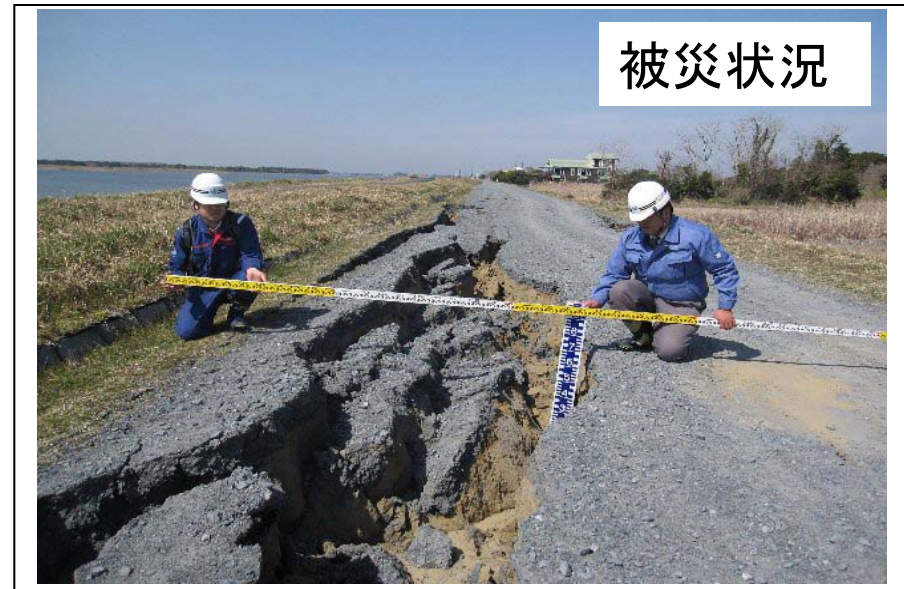
地先名:茨城県神栖市横瀬地先

・被災内容:堤防陥没・クラックL=500m

・復旧工法:盛換工法 約3,000m³

・現在の状況:起工測量完了

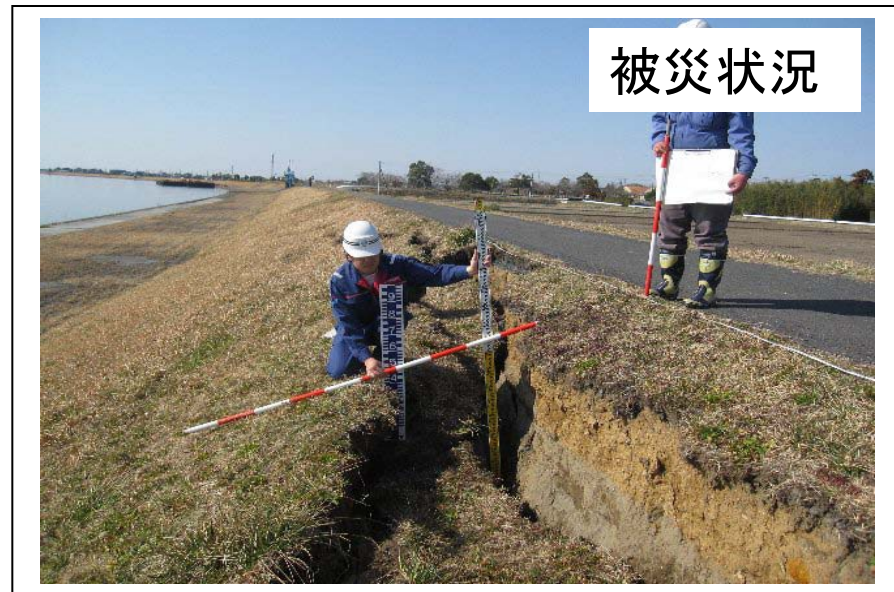
地先名:茨城県神栖市高浜地先

- ・被災内容:堤防川表法面亀裂L=100m
- ・復旧工法:盛換工法 約300m³
- ・着手日:平成23年3月15日
- ・工事期間:15日間程度
- ・現在の状況:起工測量完了

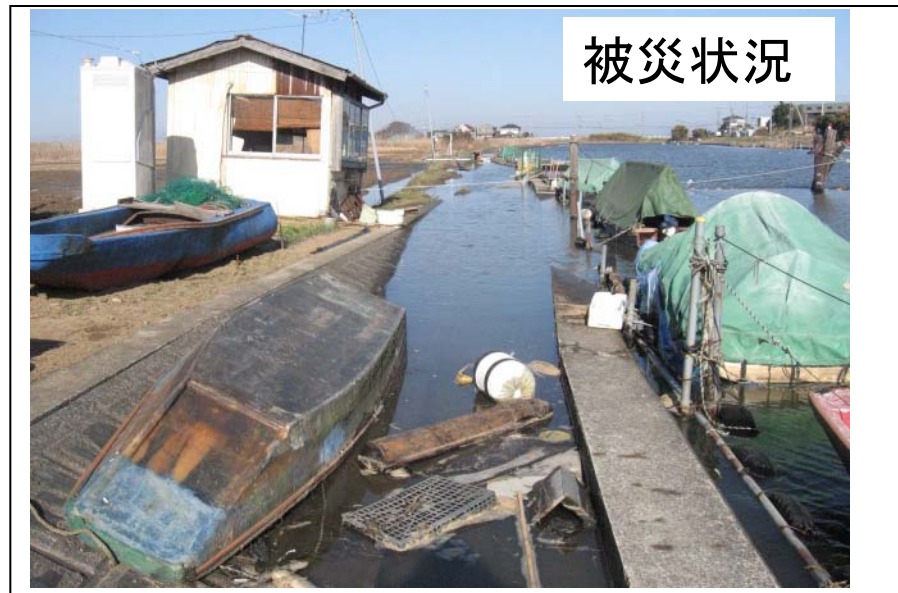
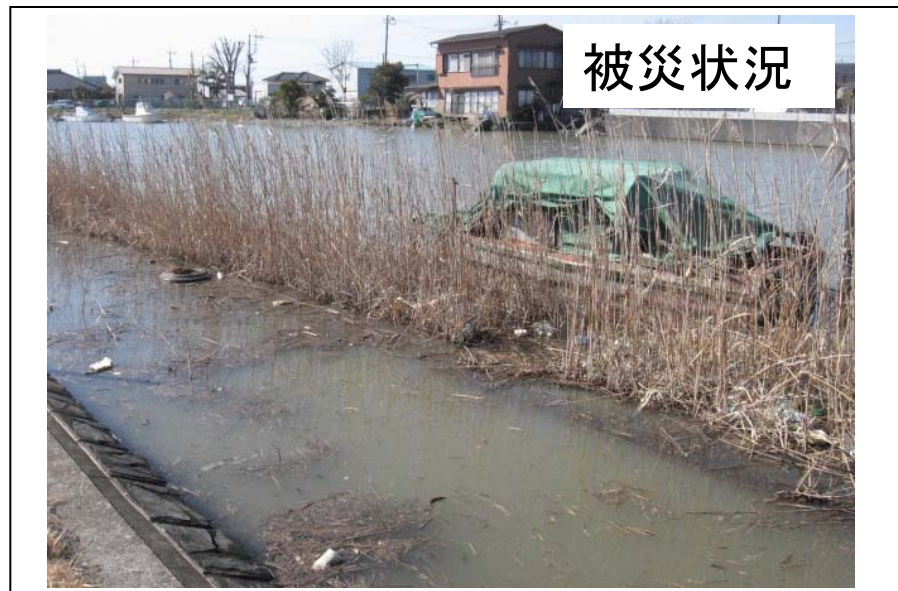
地先名:千葉県香取市筭島地先

- ・被災内容:護岸崩壊L=100m
- ・復旧工法:盛換工法 約200m³
- ・着手日:平成23年3月16日
- ・工事期間:15日間程度
- ・現在の状況:起工測量完了
